AQVITANIA

Revue interrégionale d'archéologie

L'habitat médiéval de La Laigne (Charente-Maritime)

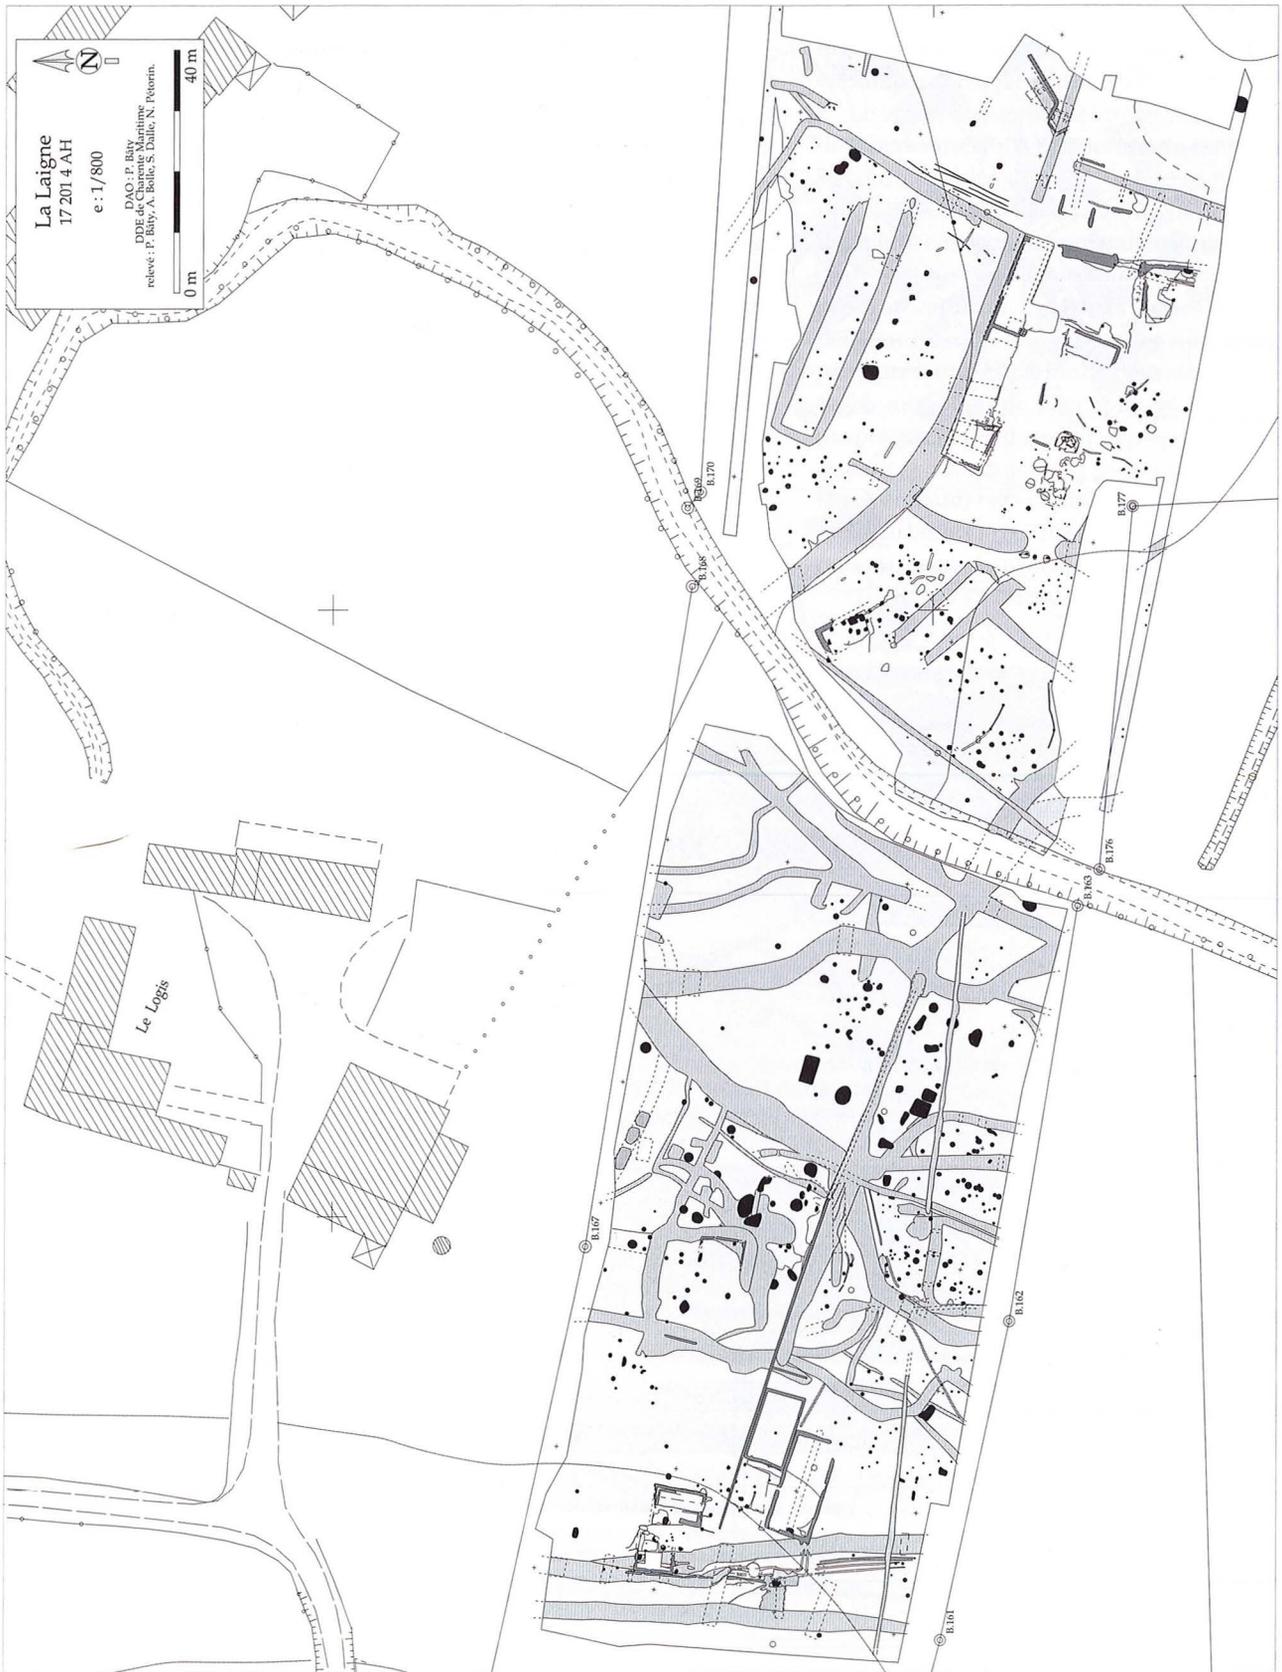
Fig. 3. Plan général du site.

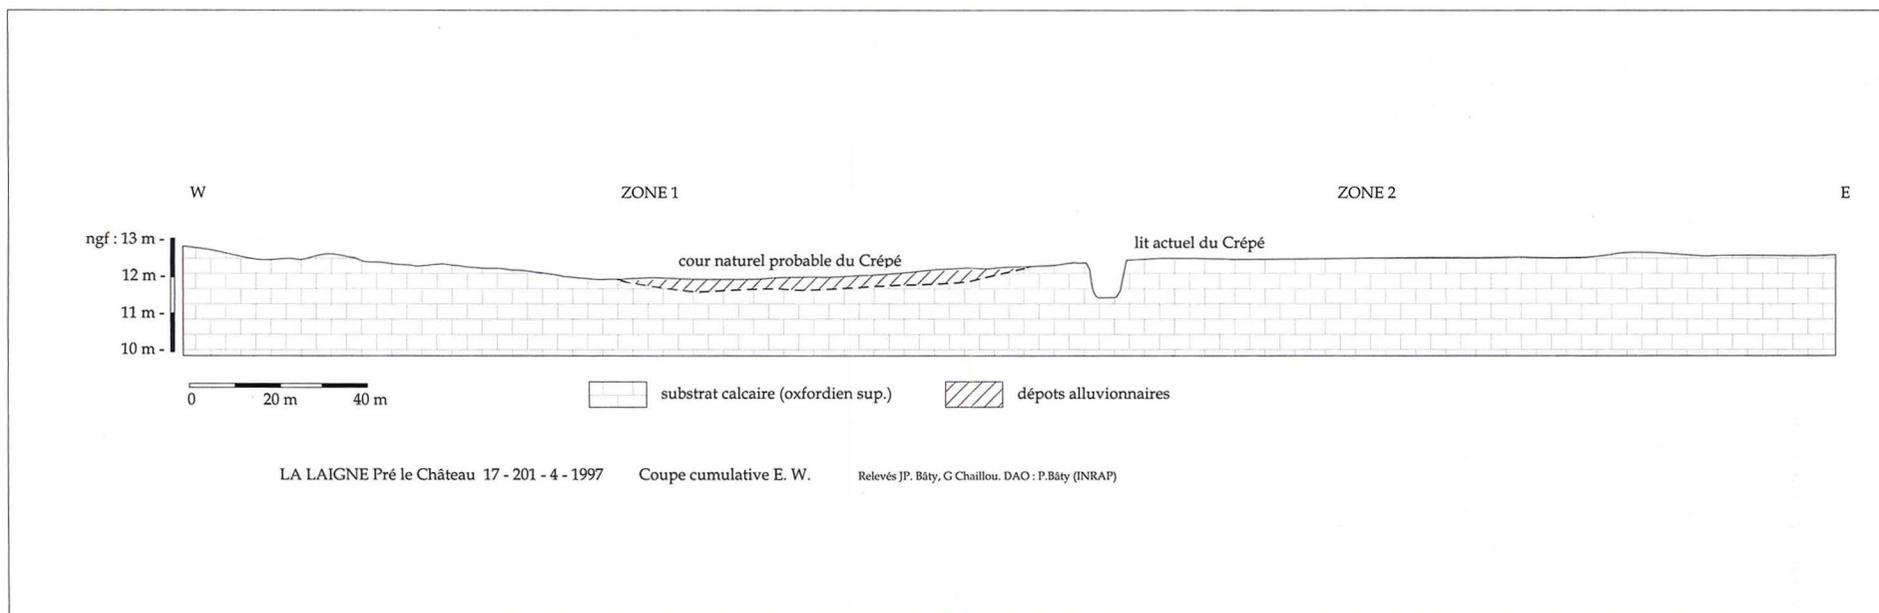
Fig. 4. Coupe cumulative est-ouest du site.

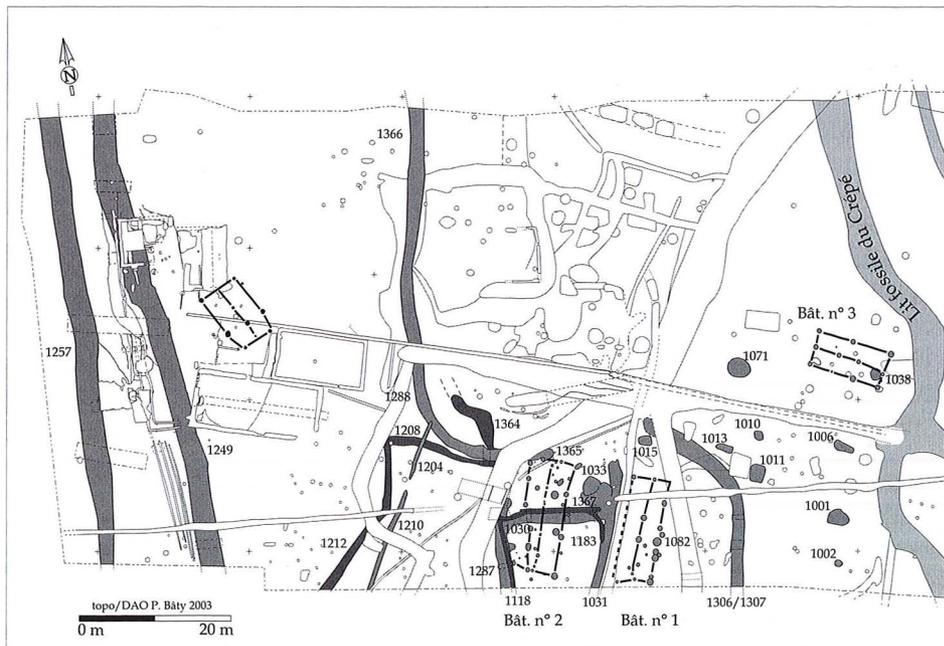
Fig. 5. La phase XI^e-XII^e siècles en zone 1.

Deux phases principales de creusements-comblements paraissent se succéder au cours de la fourchette chronologique XI^e-XII^e siècles (fig. 5). L'examen des comblements des fossés et la nature des recoupements et/ou superpositions stratigraphiques, tendent à identifier nettement une continuité d'occupation sur la période considérée. S'il existe des éléments traduisant une évolution des lieux, les lignes majeures de l'organisation apparaissent pérennisées au travers du respect des limites et orientations générales.

La première phase est la plus mal connue. Elle n'est représentée que par 5 fonds de fossés aux remplissages sableux (1118, 1208, 1212, 1364, 1367 = 1183, fig. 5), pauvres en mobilier archéologique, mais systématiquement recoupés ou recrusés lors de la seconde phase. Elle se traduit essentiellement par la mise en place d'enclos accolés. La limite occidentale est marquée par le fossé 1212 et la limite orientale par le fossé 1367/1183 dont le retour sud est repris par le fossé 1031, attribué à la deuxième phase et daté du XII^e siècle.

1306. Il regroupe une forte concentration de trous de poteau, structures de combustion et de stockage, il comporte des subdivisions internes (fossés 1030 et 1031, fig. 5). Les fossés de cette deuxième phase présentent un profil en cuvette très évasée. Peu profond, leur creusement n'entame généralement pas le substrat calcaire. L'hypothèse de palissade n'est pas exclue. Le comblement final de 1030¹ comporte le rejet de déchets domestiques.

2.3. Deux grands bâtiments à plans allongés (fig. 5)

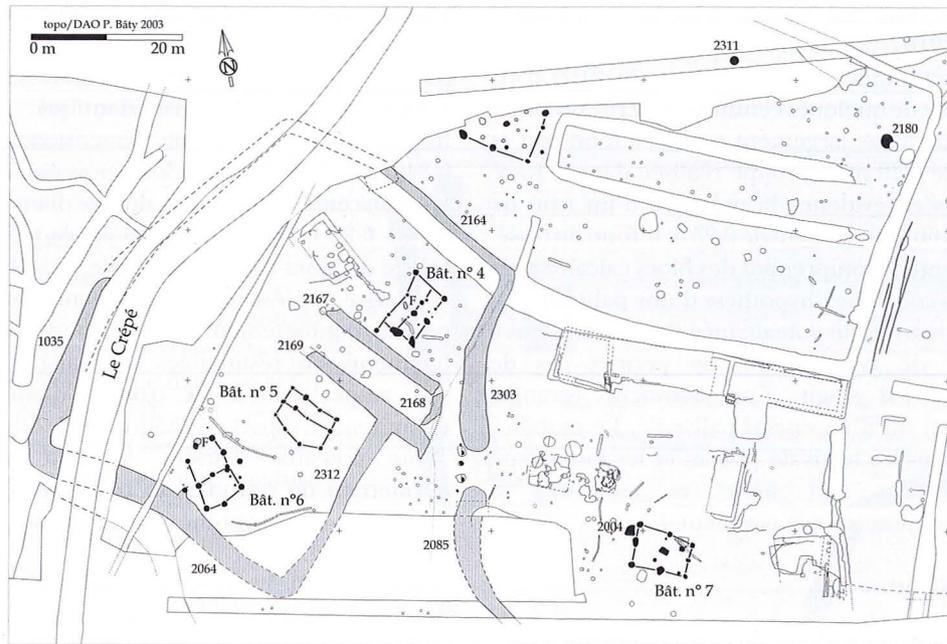
Fig. 6. La phase XIII^e siècle en zone 2.

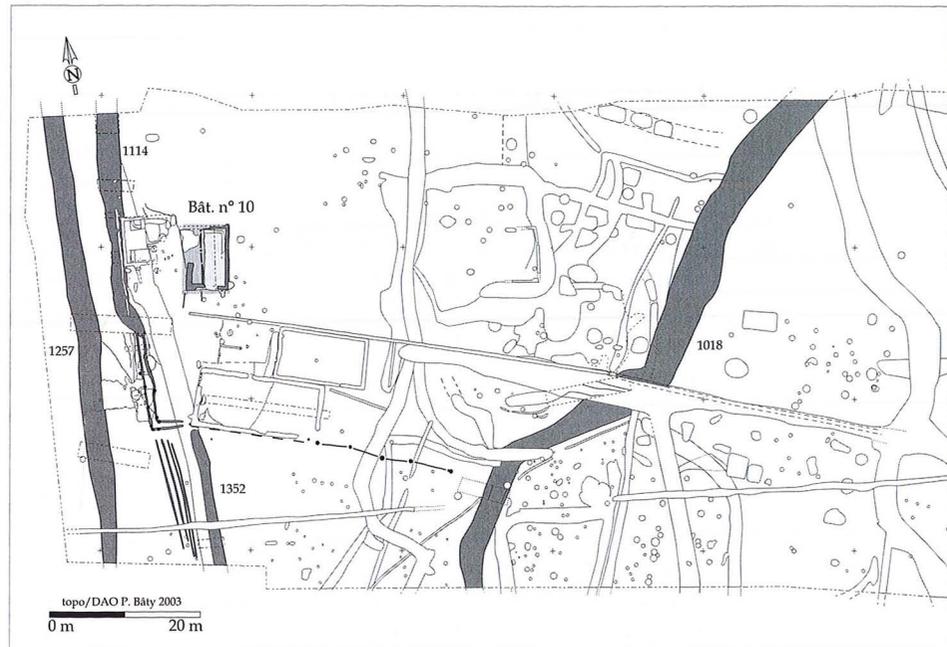
Fig. 7. La phase XIII^e siècle en zone 1.

Le premier état correspond à un chemin bordé de fossés (1257 et 1249) avec des talus sur lesquels pouvait être plantée une "palisse" (haie). Il est empierré et large d'au moins 2,50 m. Des ornières entaillent profondément sa surface. Les pierres constituant la chaussée sont de dimensions variables. L'usure les différencie nettement des blocs du substrat. A l'ouest, le fossé 1257, vraisemblablement curé, n'est comblé qu'à la fin du XIV^e siècle. A l'inverse, la bordure orientale du chemin va subir de nombreuses modifications. Le fossé 1249 n'est connu que sur une longueur de 52 mètres. Au XIII^e siècle, il est recoupé dans sa portion nord par le fossé 1114 et dans sa portion sud par le fossé 1352, qui reprend son tracé légèrement décalé vers l'est (fig. 7).

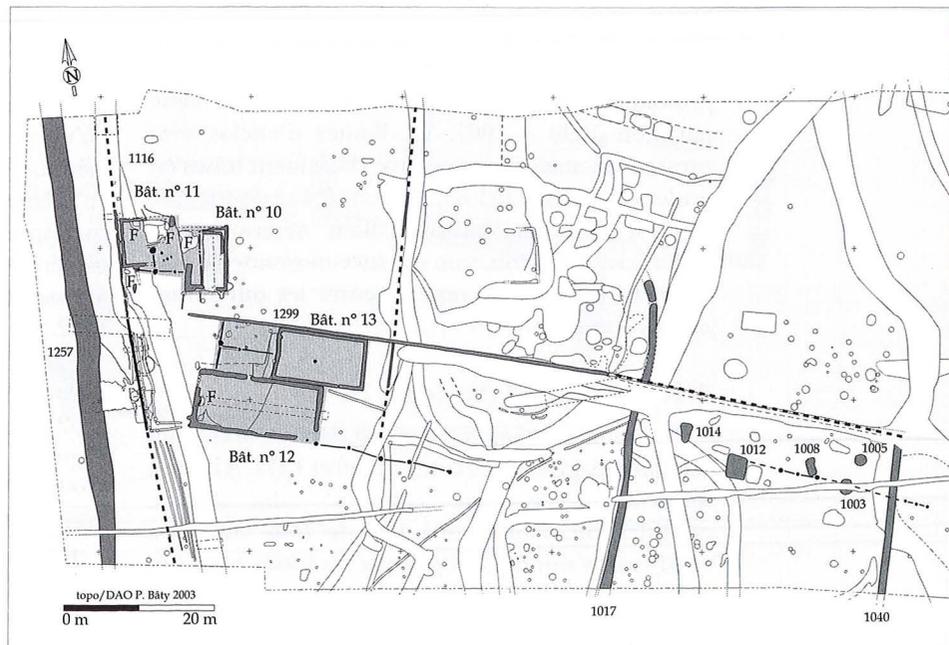
Fig. 8. La phase XIV^e siècle en zone 1.

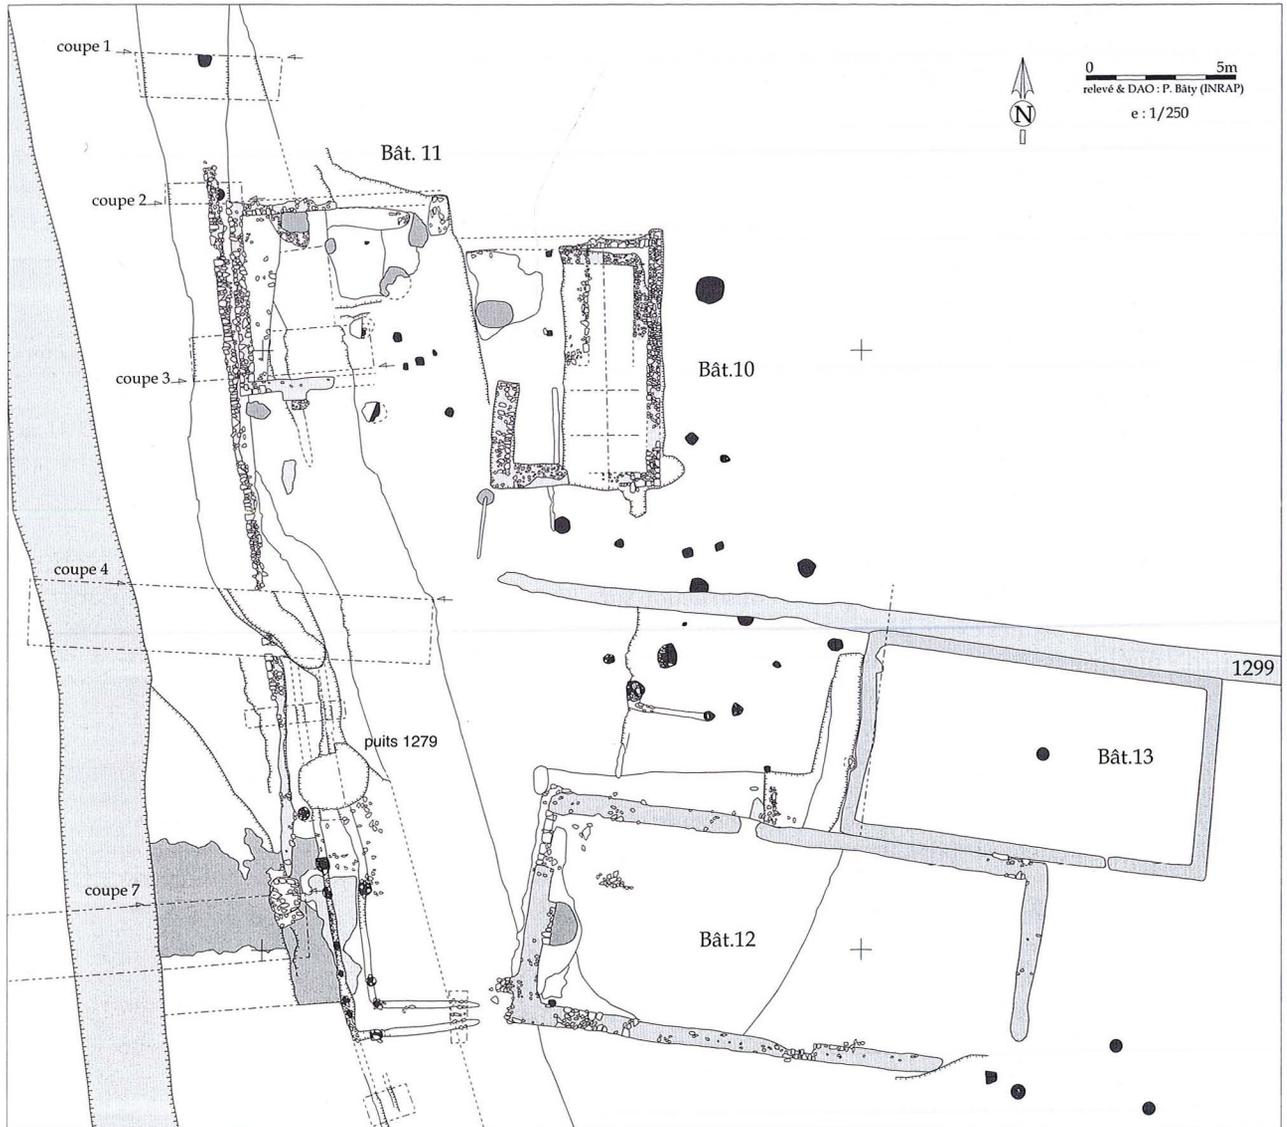
Fig. 9. Bâtiments 10 à 13 et chemin, localisation des coupes.

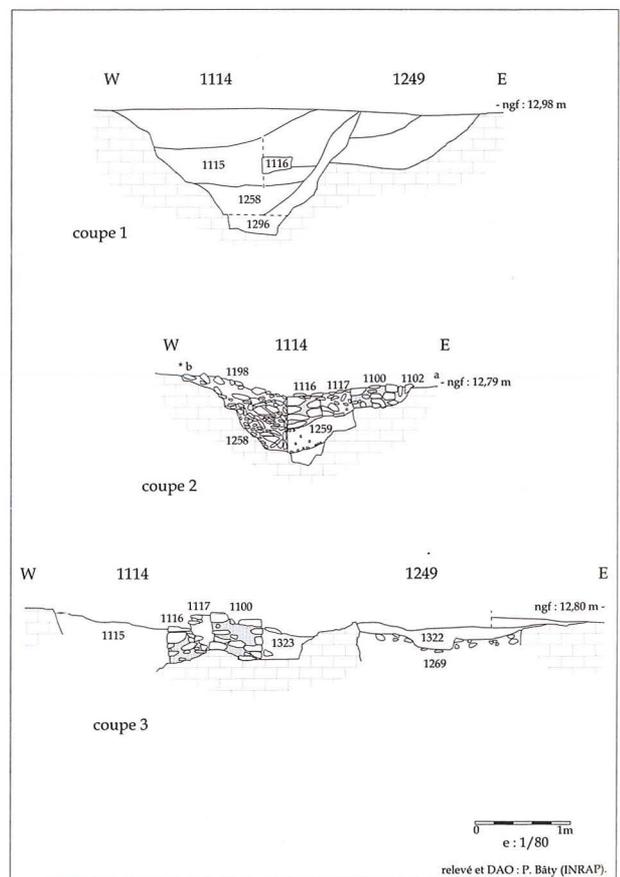
Fig. 10. Coupes du fossé 1114 et des murs 1110-1116.

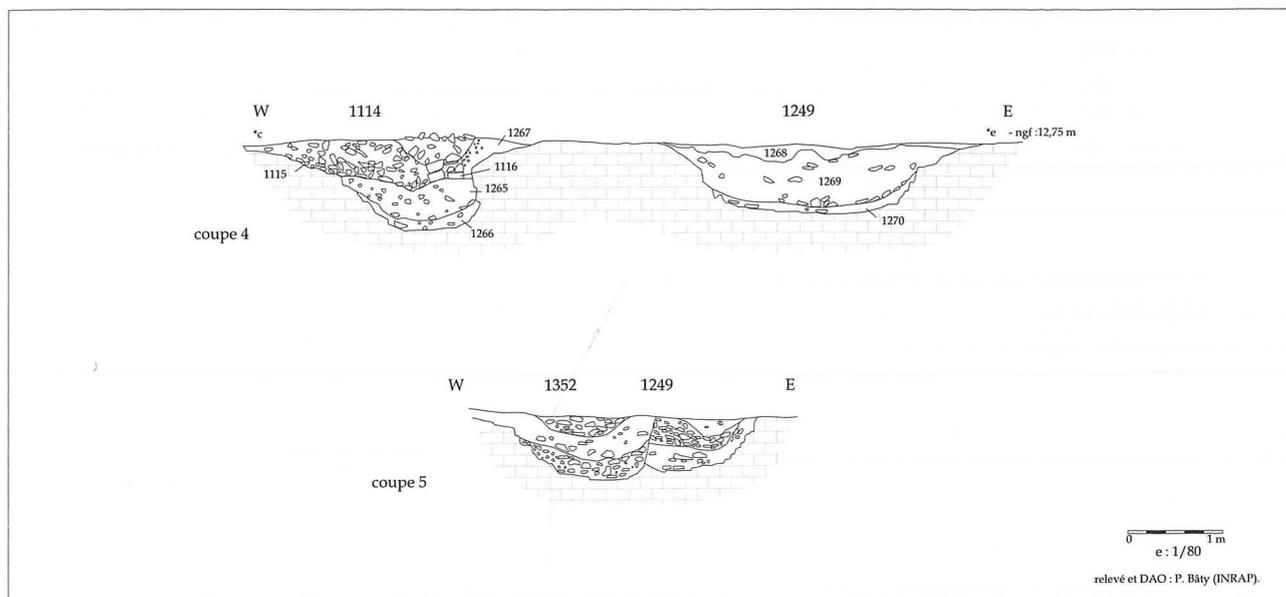
Fig. 11. Coupe des fossés 1114 et 1249.

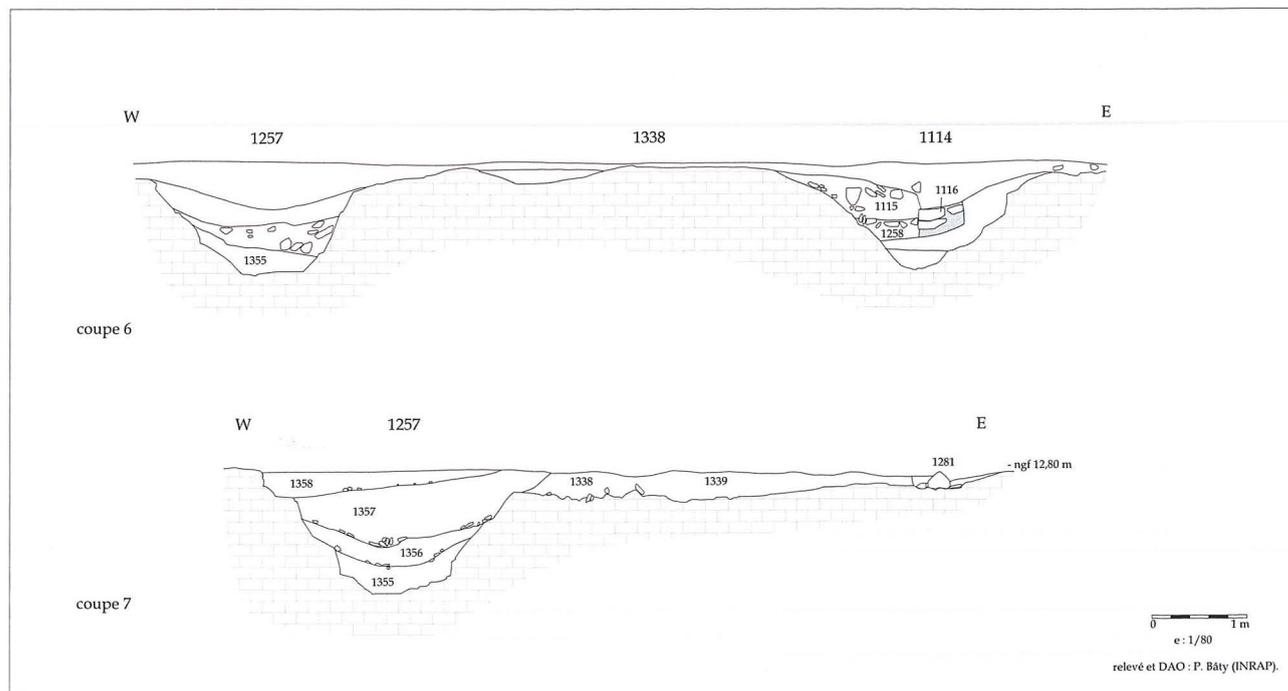
Fig. 12. Coupes des fossés 1257 et 1114 et du chemin 1338.

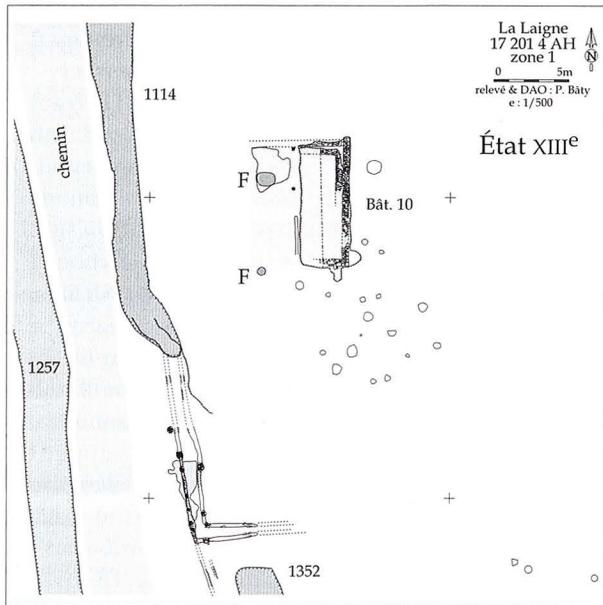
Fig. 13. Le bâtiment 10 et le chemin, état XIII^e siècle.

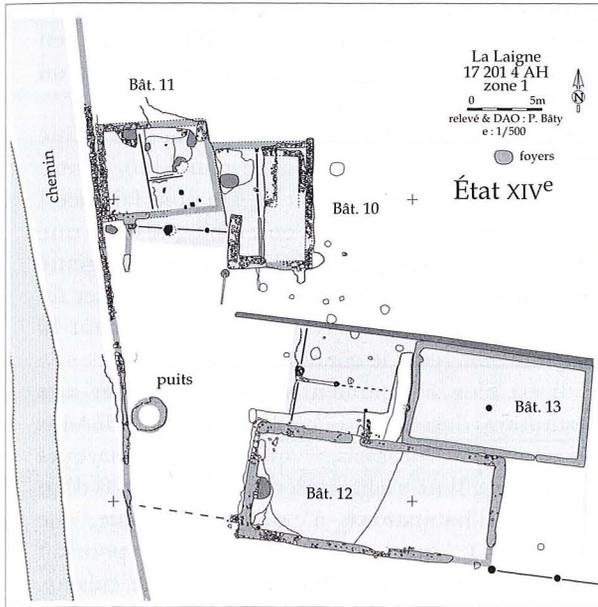
Fig. 14. Les bâtiments 10 à 13 et le chemin, état XIV^e siècle.

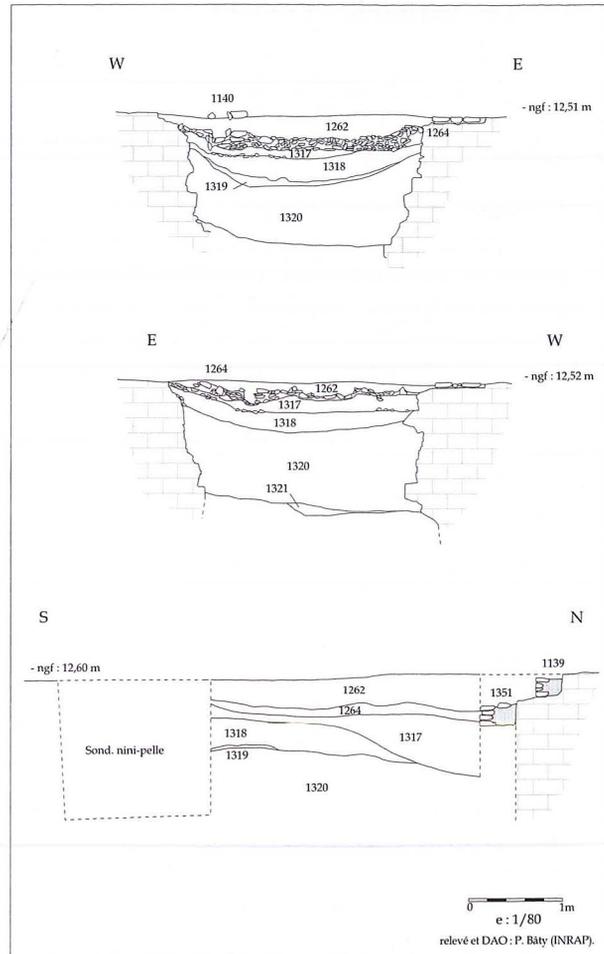
Fig. 15. Coupes du bâtiment 10.

La pièce est superposée à un grand creusement, dont les parois se situent à l'aplomb des murs nord et est. Large d'environ 2,50 m, il est long d'au moins 5 m, mais il s'interrompt avant le mur sud⁶. Les blocs de calcaire extraits de ce creusement ont certainement servi à la construction des murs, mais il est possible que le creusement ait également été utilisé comme cave. Cette hypothèse n'a pu être vérifiée, le fond du creusement n'ayant pas été atteint à 1,50 m de profondeur (fig. 15).

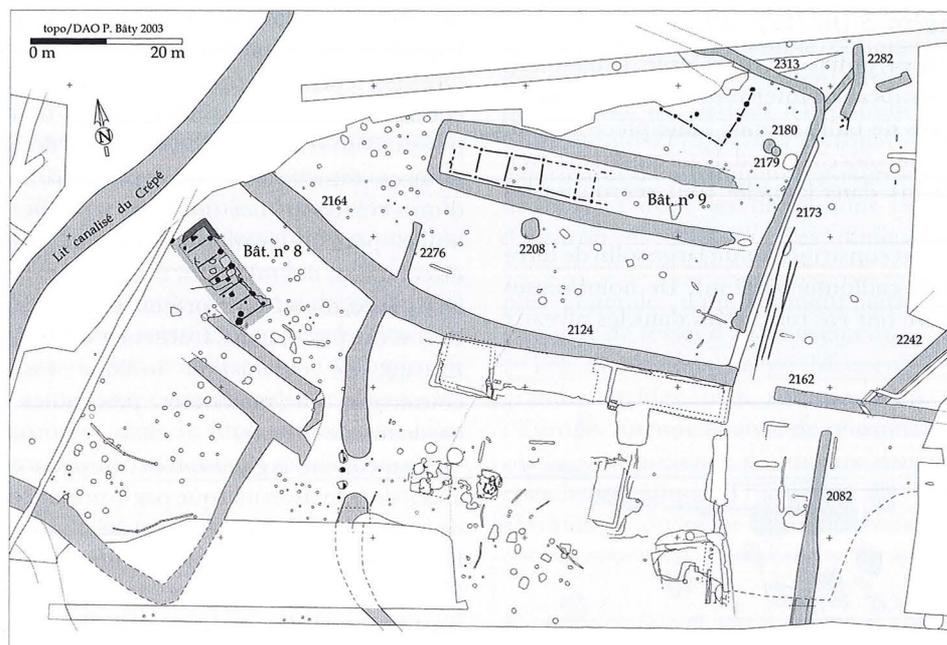
Fig. 16. La phase XIII^e siècle en zone 2.

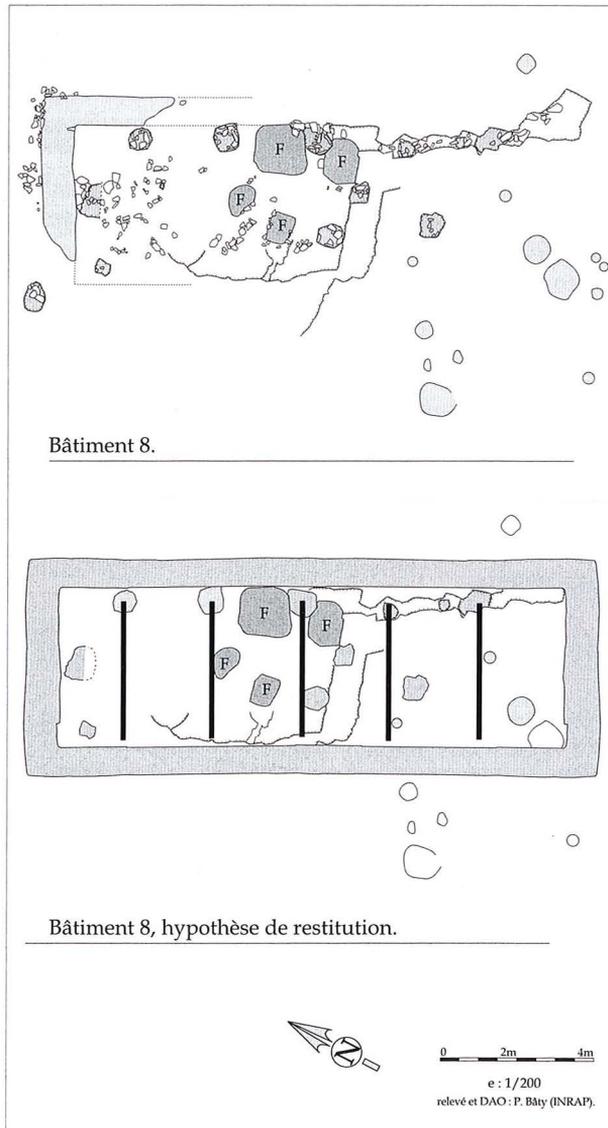
Fig. 17. Le bâtiment 8, relevé et hypothèse de restitution.

Les murs sont construits sur un large solin de terre argileuse et de cailloutis (0,80 m). De nombreuses pierres calcaire ont été retrouvées dans les niveaux

de destruction du pignon nord et du mur est, contre lequel est appuyé un des foyers. Bien qu'il s'agisse de murs porteurs, une rangée de poteaux a été installée contre le mur est, à l'intérieur du bâtiment. Ces poteaux ont vraisemblablement servi de support aux poutres, renforçant le mur, peut-être à l'occasion d'une réfection. Les murs en terre et pierre (au moins pour le pignon nord) ont pu supporter directement des sablières, support des fermes de la charpente, toutefois, la présence d'un étage à pan de bois n'est pas exclue. L'absence de tuiles dans les niveaux de destruction indique un mode de couverture en matériaux périssables (chaume, bardeaux de bois...).

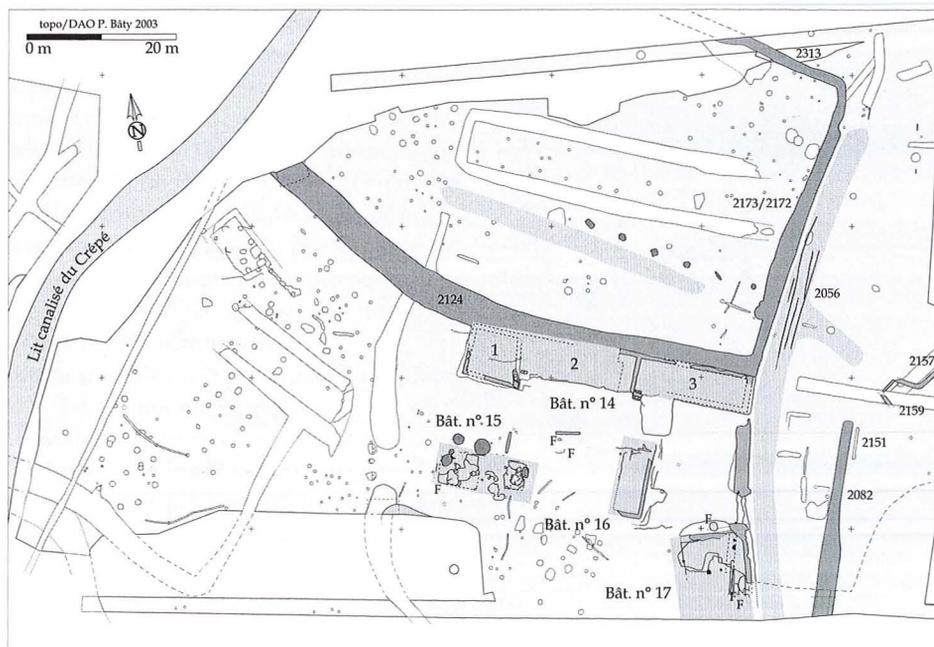
Fig. 18. La phase XIV^e siècle en zone 2.

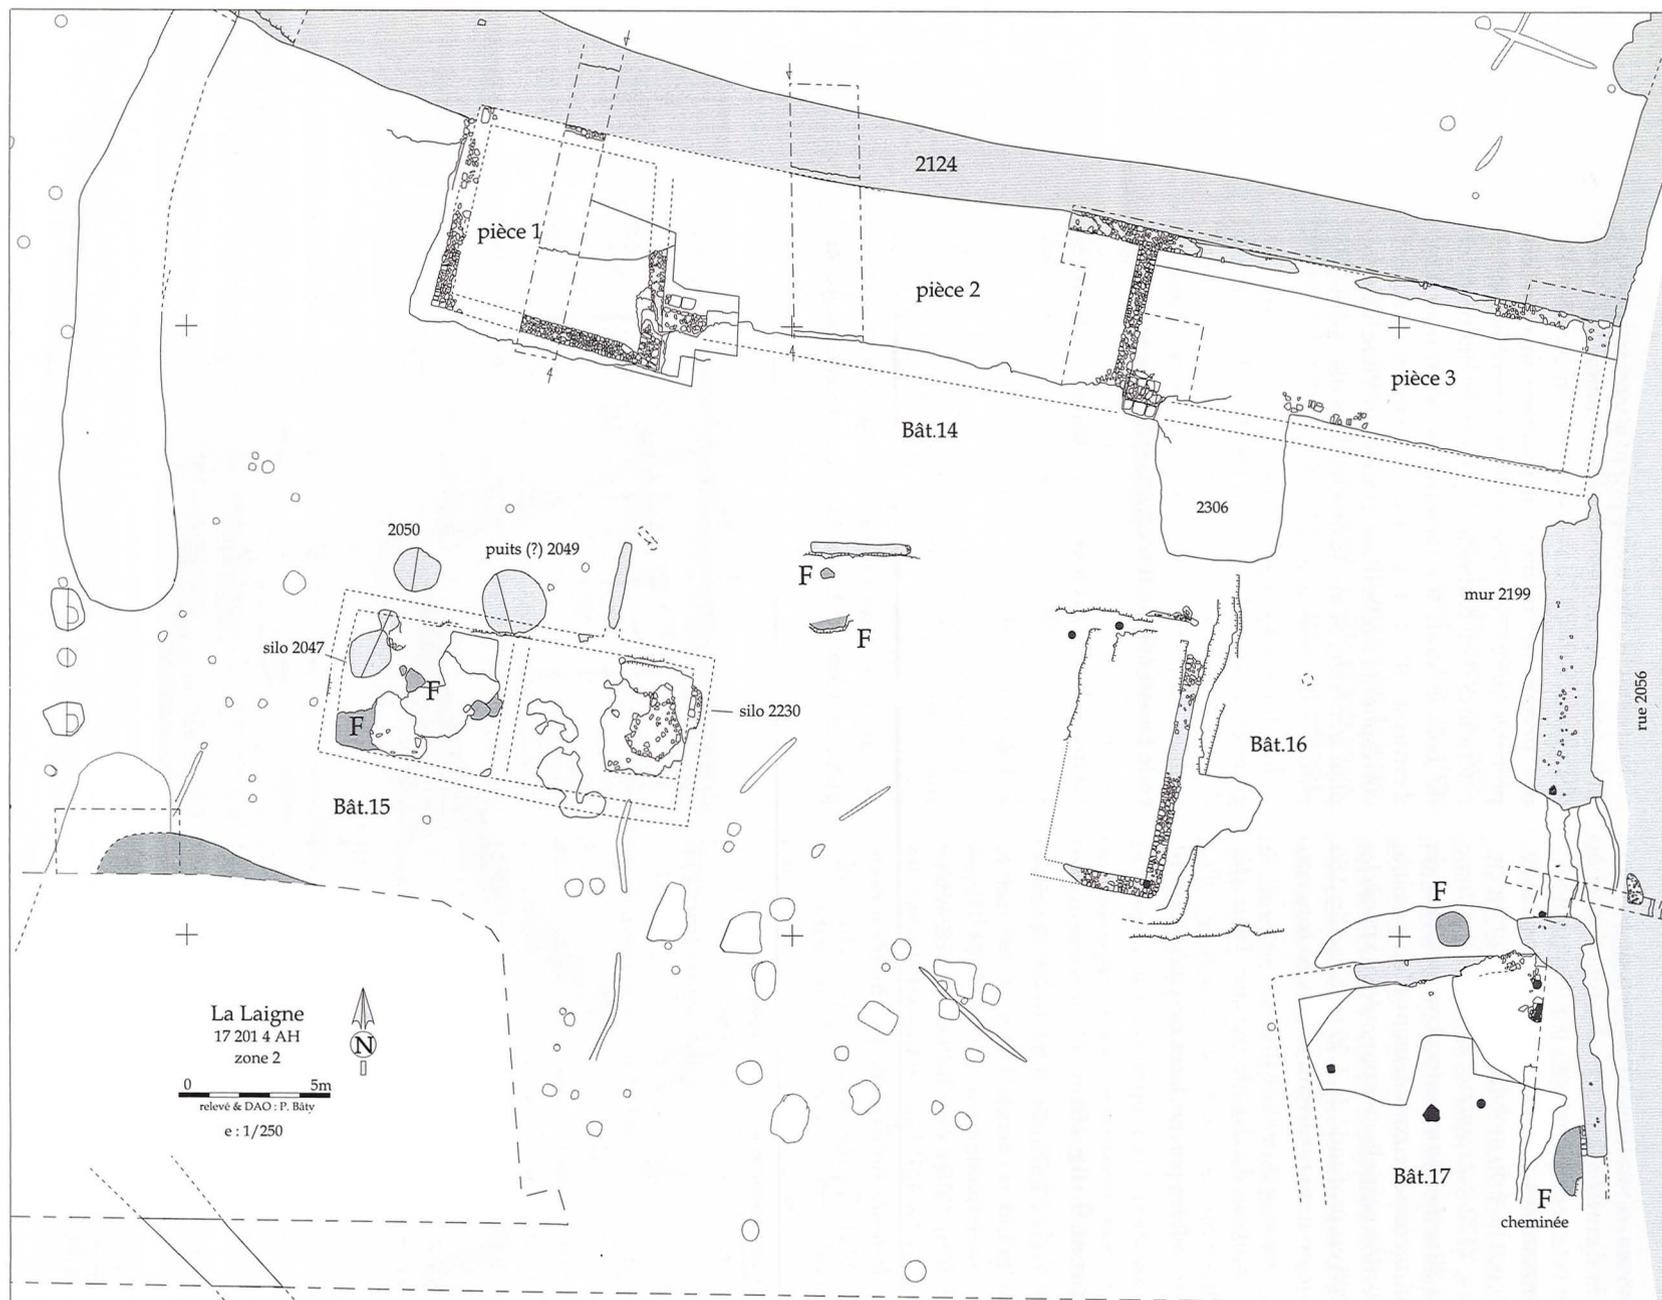
Fig. 19. La cour groupant les bâtiments 14 à 17.

Situé au sud du grand bâtiment semi-excavé, il possède la même orientation (fig. 19). Les murs, installés sur le rocher non excavé, ont été totalement récupérés. Leur localisation est connue par

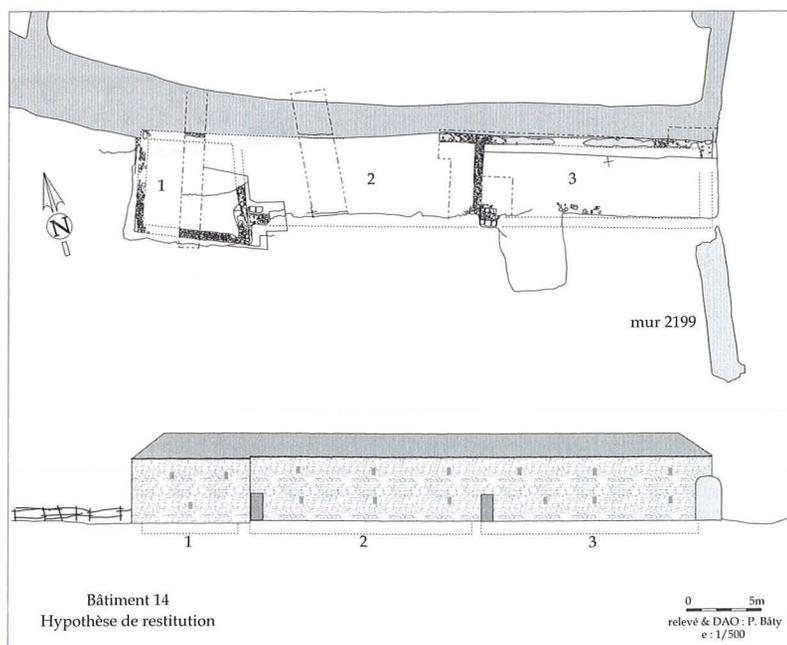
Fig. 20. Le bâtiment 14, relevé et hypothèse de restitution.

Long de 40 m, un grand bâtiment est construit contre le fossé 2124 (fig. 20). Il est excavé d'environ un mètre dans le substrat calcaire et divisé en trois

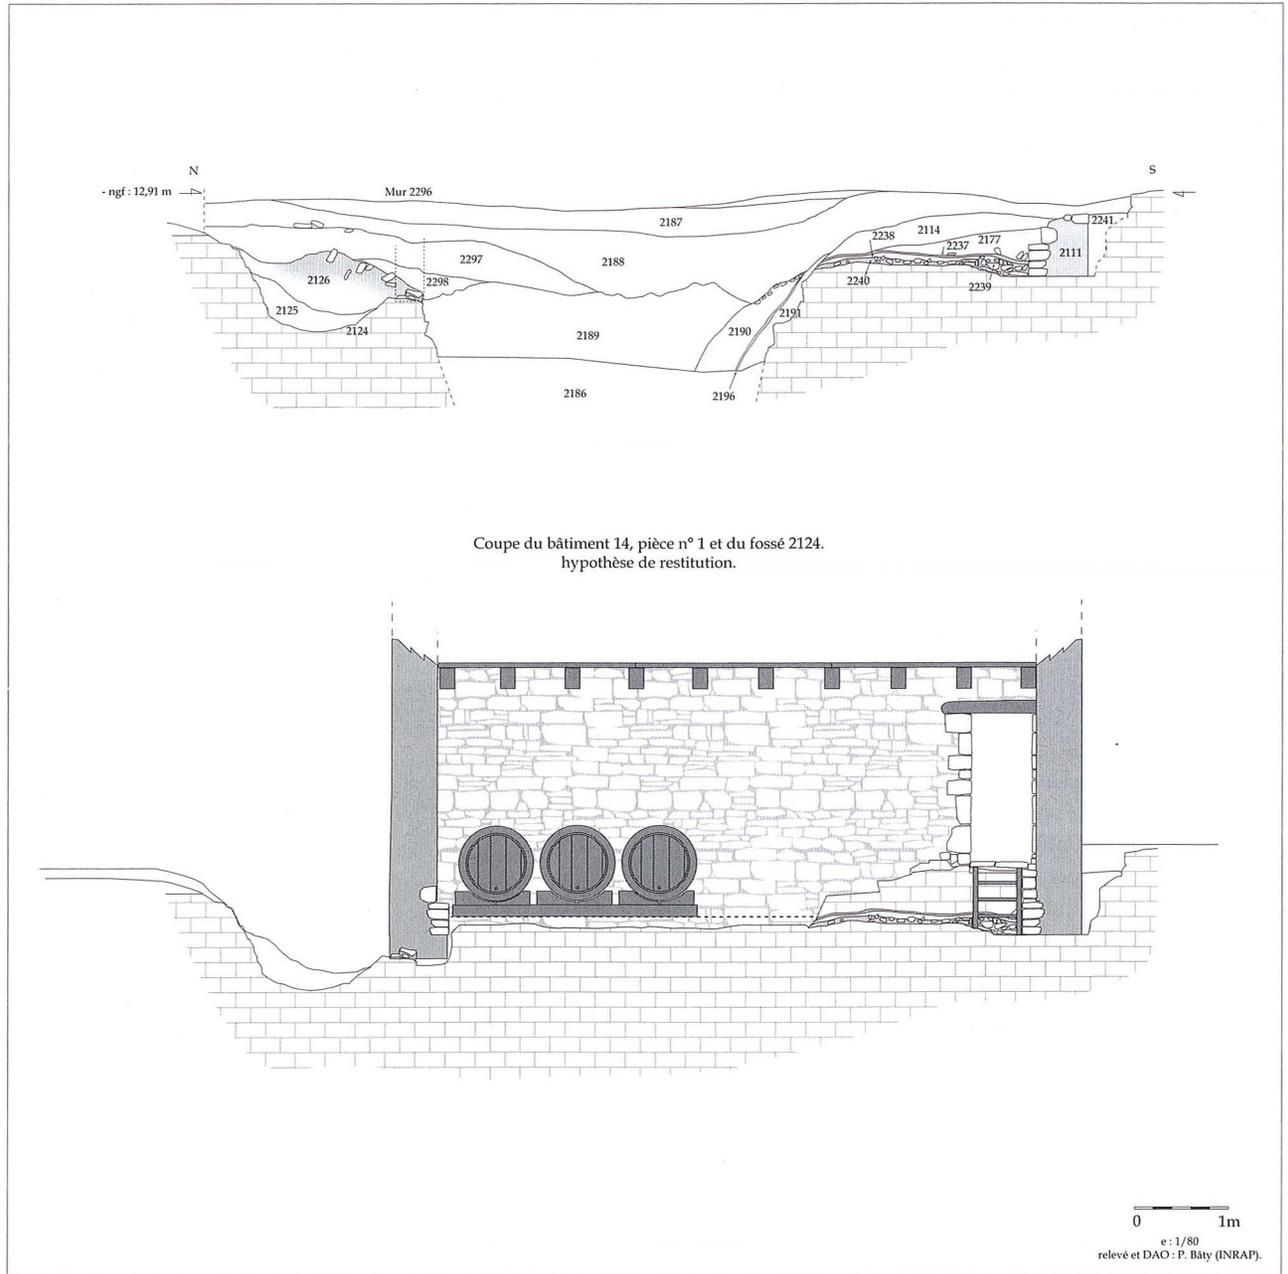
Fig. 21. La pièce 1 du bâtiment 14 et le fossé 2124, coupe et hypothèse de restitution.

décassement du rocher, les murs sud (2111) et ouest (2112) sont construits dans le fond du décaissement, masquant la paroi du rocher. Un blocage de blocs mêlés d'un sédiment très compact comble l'espace situé entre le décaissement et les murs. Le mur nord est bordé, à l'extérieur, par le fossé 2124 dans lequel s'est effondré lors de la destruction du bâtiment.

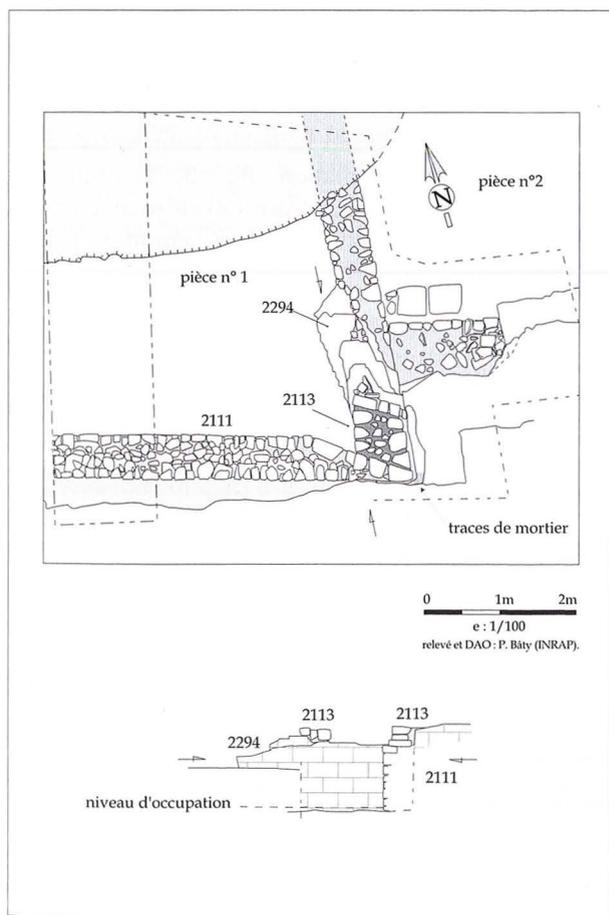
Fig. 22. Détail des accès des pièces 1 et 2 du bâtiment 14.

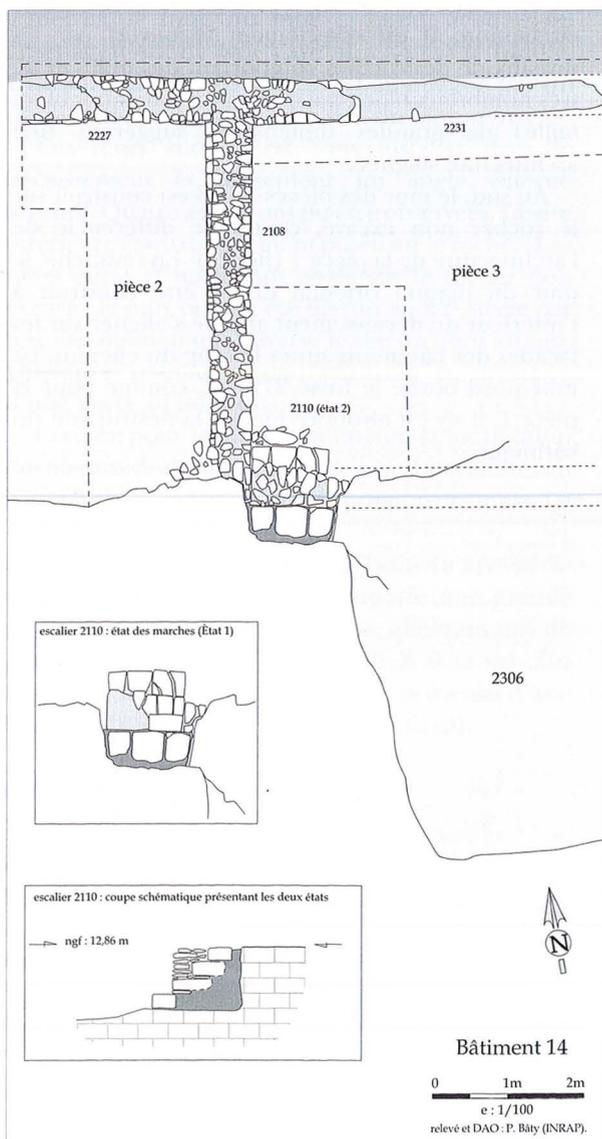
Fig. 23. Détail des accès de la pièce 3 du bâtiment 14.

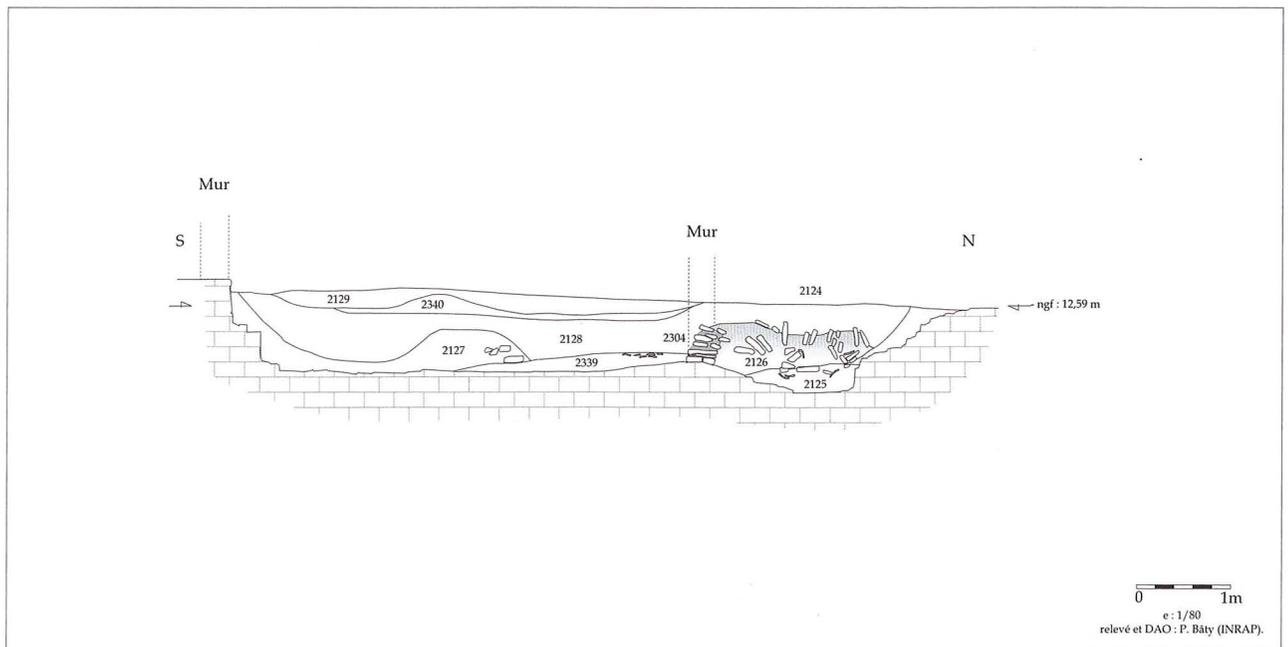
Fig. 24. Coupe de la pièce 2 du bâtiment 14 et du fossé 2124.

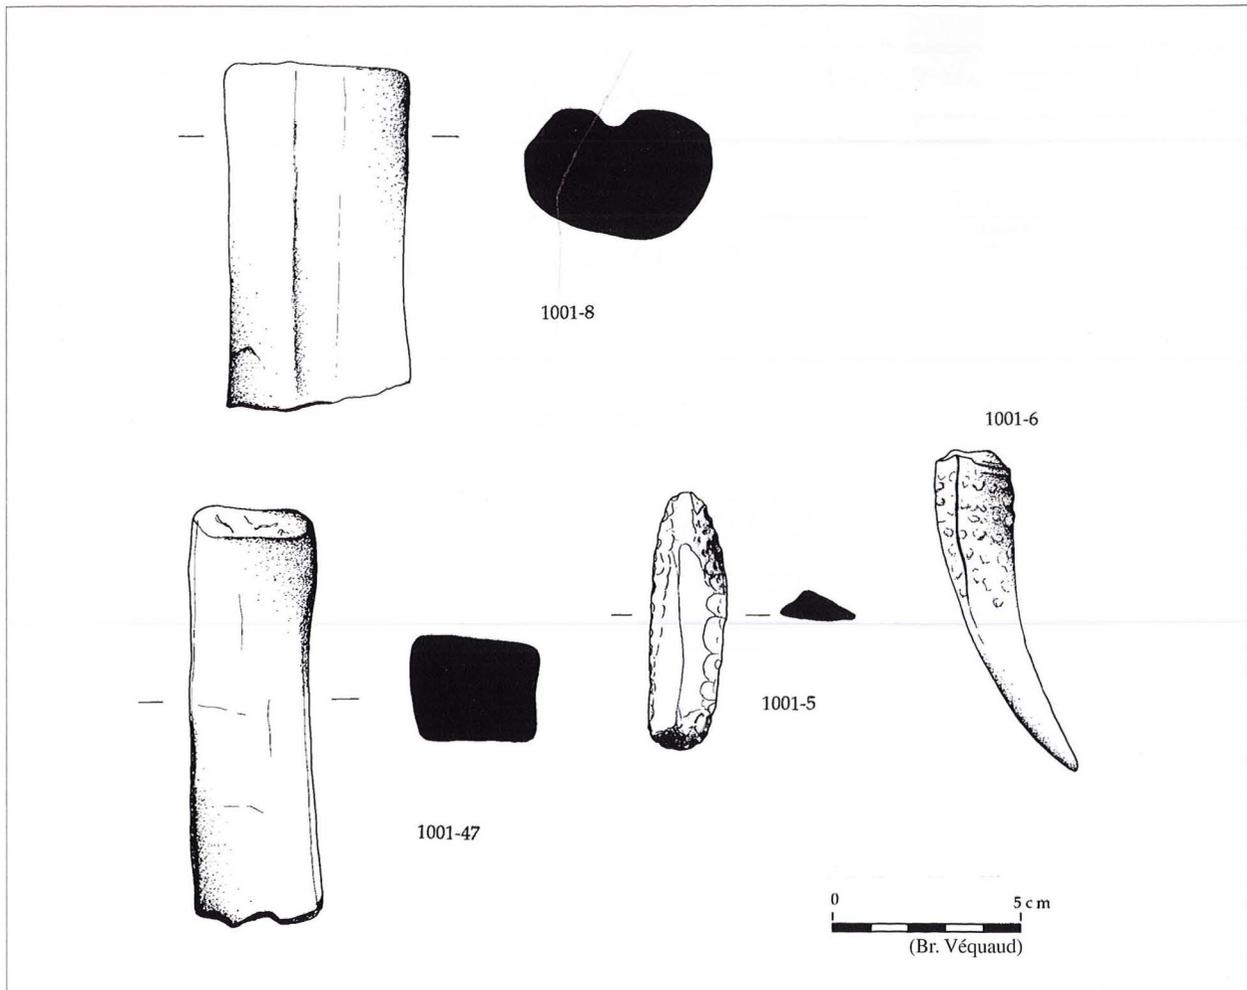
Fig. 30. Mobilier de la fosse 1001.

1001-8 : Terre cuite. Fragment d'anse d'amphore usée. Réutilisée en pilon ? ; 1001-47 : Schiste. Pierre à aiguiser de section quadrangulaire. L. 120 mm, l. 34 mm, ép. 28 mm ; 1001-5 : silex. Grattoir sur lame retouchée. L. 68 mm, l. 20 mm, ép. 8 mm ; 1001-6 : Bois de cervidé poli. Brunissoir ? Alène ? Traces de découpe. L. 90 mm.
