AQVITANIA

Revue interrégionale d'archéologie

L'habitat médiéval de La Laigne (Charente-Maritime)

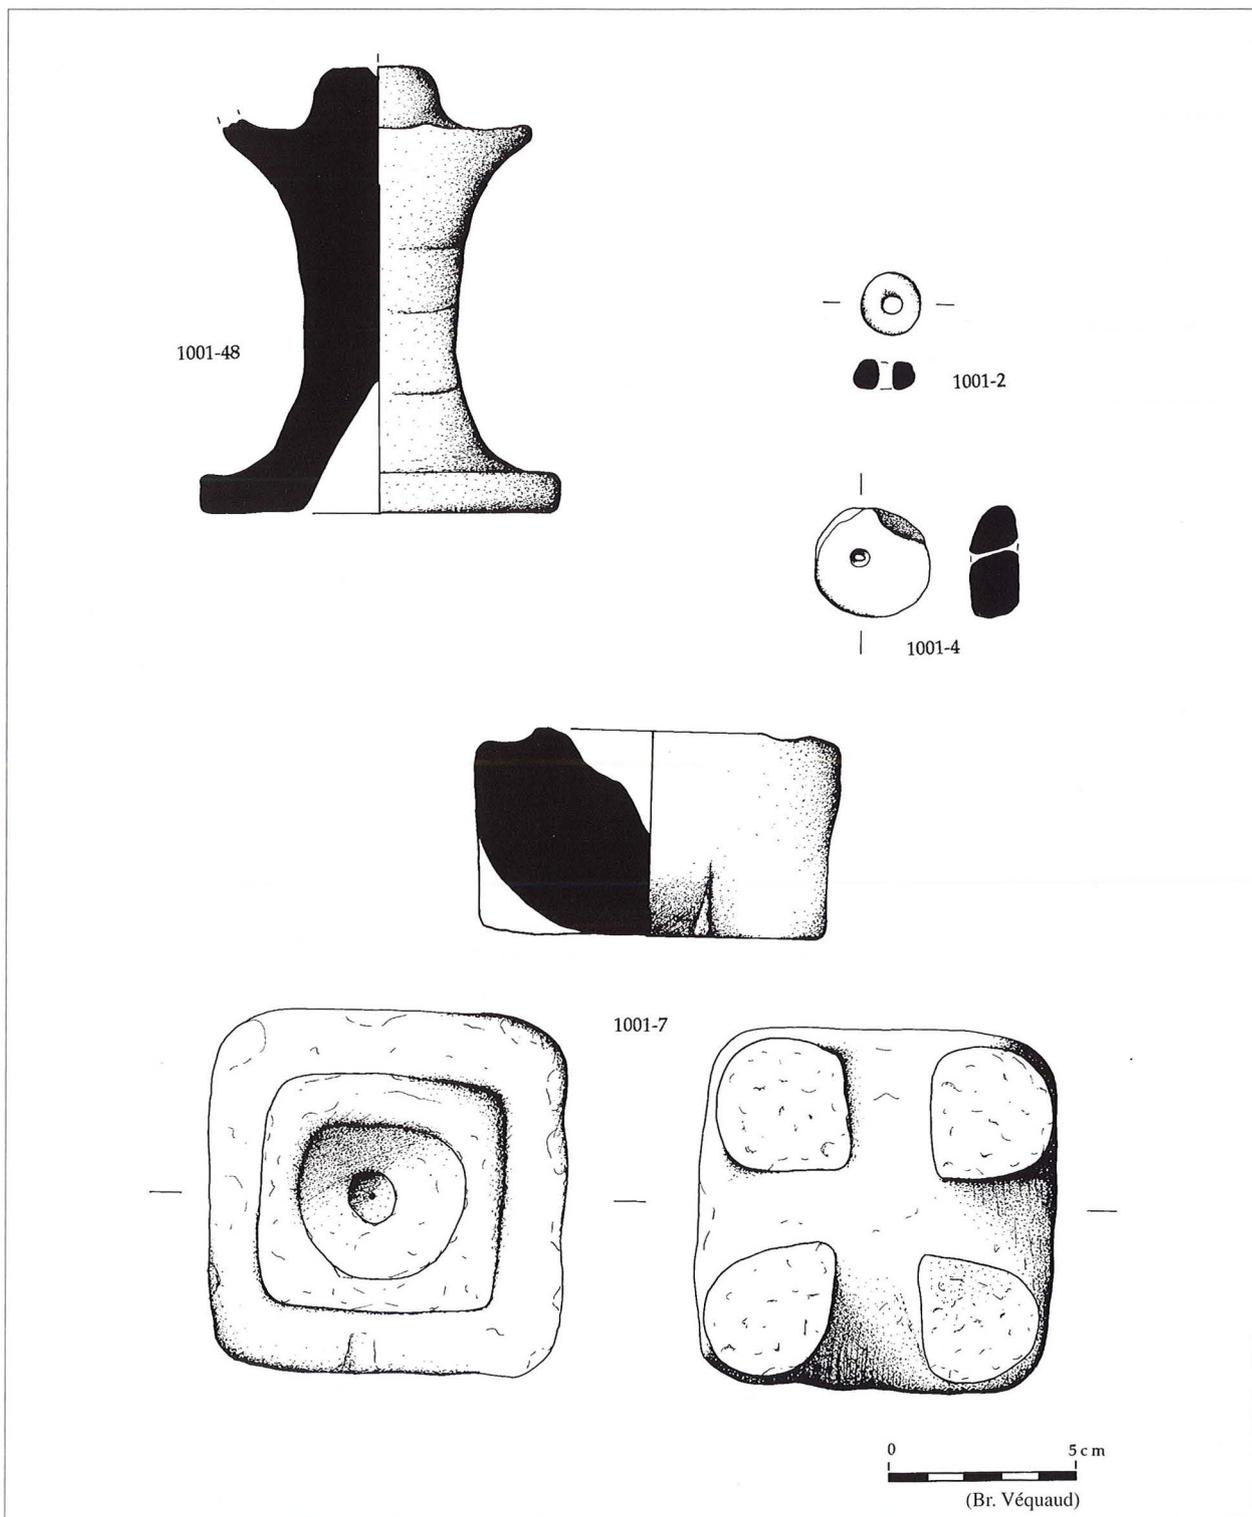
Fig. 31. Mobilier de la fosse 1001.

1001-48 : Terre cuite. Lampe à huile sur pied, tournée. Réservoir incomplet. Pâte claire sonnante micacée. Ht 120 mm, D. base 94 mm, D. réservoir 80 mm ; **1001-2** : Verre. Perle oxydée. D. 16 mm, ép. 8 mm ; **1001-4** : Terre cuite. Fusaiole à trou décentré. D. 28 mm, ép. 12 mm ; **1001-7** : Calcaire. Brûle-parfum. Base concave dont les pieds sont formés par des colonnettes engagées ; couvercle orné d'un bourrelet. Ht 55 mm, L. 96 mm, l. 95 mm, prof. 27 mm.

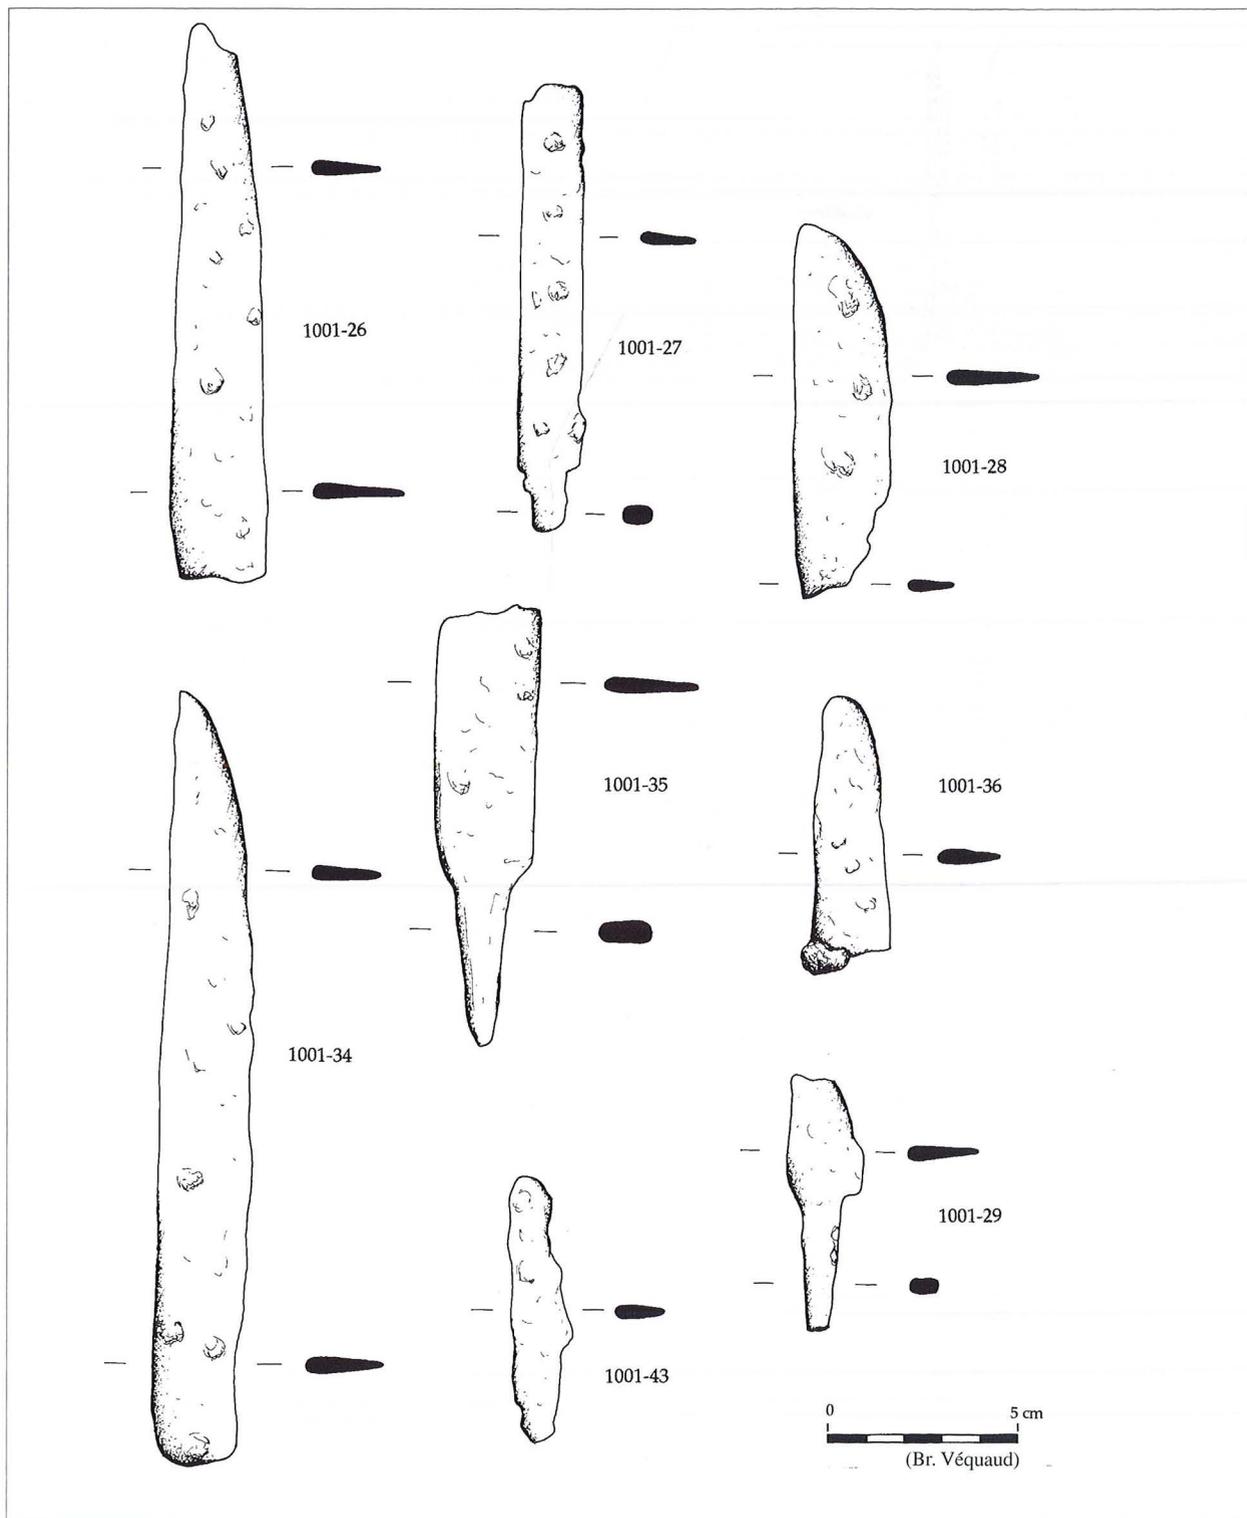
Fig. 32. Mobilier de la fosse 1001.

1001-26 : Fer. Couteau, lame à dos, pointe et soie manquantes. L. 146 mm, l. 25 mm, ép. 1 à 5 mm ; **1001-27** : Fer. Couteau ? lame droite à soie courte axée. L. 118 mm, l. 16 mm, ép. 2 à 4 mm ; **1001-28** : Fer. Couteau, lame large et courte à dos, départ de soie ? L. 99 mm, l. 26 mm, ép. 1 à 4 mm ; **1001-34** : Fer. Couteau, lame complète à dos, pas de soie visible. L. 213 mm, l. 24 mm, ép. 1 à 5 mm ; **1001-35** : Fer. Couteau, fragment de lame droite à soie courte, dans l'axe. L. 117 mm, l. 27 mm, ép. 1 à 6 mm ; **1001-36** : Fer. Couteau, lame à dos, soie absente. L. 73 mm, l. 21 mm, ép. 1 à 4 mm ; **1001-43** : Fer. Couteau ? Fragment de lame et soie, tranchant dentelé ? L. 70 mm, l. 14 mm, ép. 2 à 5 mm ; **1001-29** : Fer. Couteau, fragment de lame, soie longue axée. L. 66 mm, l. 20 mm, ép. 2 à 6 mm.

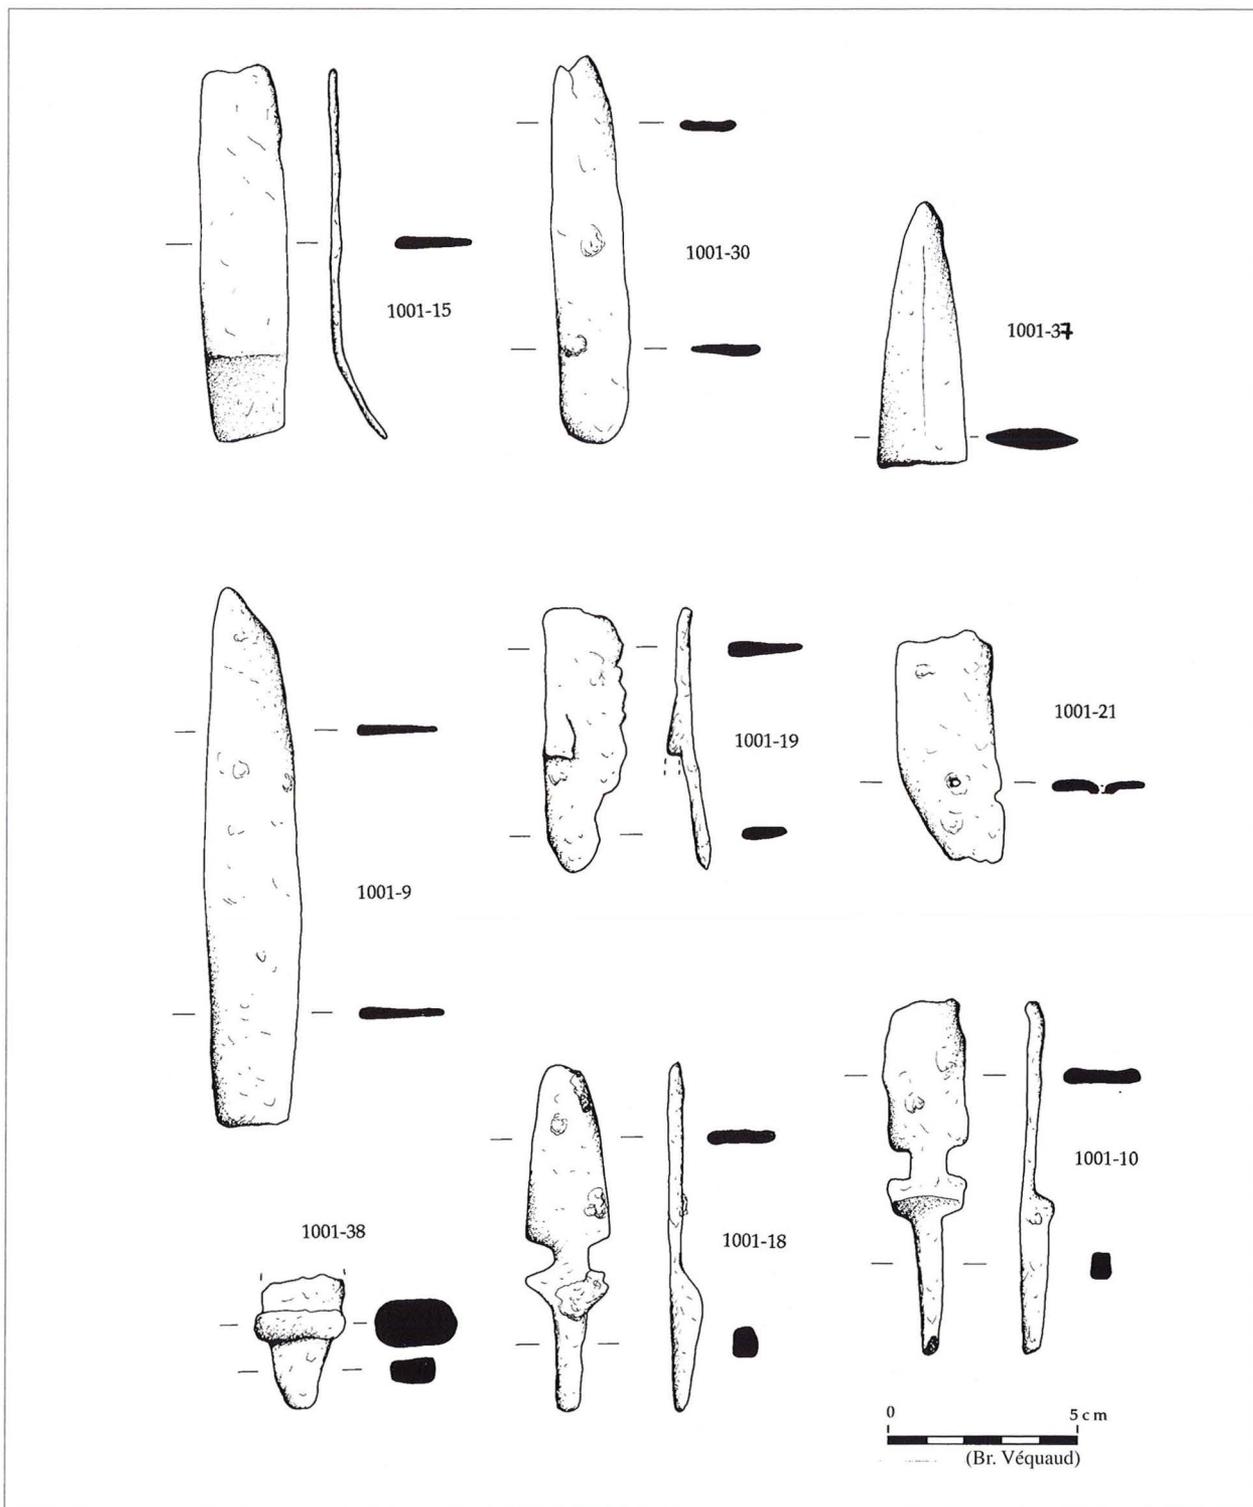
Fig. 33. Mobilier de la fosse 1001.

1001-15 : Fer. Couteau ? fragment de lame à dos déformée. L. 100 mm, l. 22 mm, ép. 1 à 3 mm ; **1001-30** : Fer. Couteau ? L. 102 mm, l. 18 mm, ép. 1,5 à 4 mm ; **1001-9** : Fer. Couteau, lame à dos, soie absente. L. 143 mm, l. 24 mm, ép. 1 à 3 mm ; **1001-19** : Fer. Scie ou racloir ? Fragment de lame dentelée, à dos et départ de soie vraisemblablement double. L. 71 mm, l. 21 mm, ép. 1 à 7 mm ; **1001-37** : Fer. Fer de javeline ? couteau ? fragment de lame large à 2 tranchants. L. 70 mm, l. 24 mm, ép. 5 mm ; **1001-21** : Fer. Couteau ? fragment de lame à dos, avec trou de fixation du manche. L. 64 mm, l. 25 mm, ép. 2 à 4 mm ; **1001-38** : Fer. Racloir de tanneur. Fragment de lame et soie quadrangulaire. L. 34 mm, l. 22 mm, ép. 6 à 12 mm ; **1001-18** : Fer. Racloir de tanneur. Lame courte, complète, arrondie, échancrée au départ de la soie ; garde intermédiaire. L. 92 mm, l. 22 mm, ép. 3 à 4 mm, D. soie 7 mm ; **1001-10** : Fer. Racloir de tanneur. Lame incomplète, échancrée au départ de la soie longue ; garde intermédiaire. L. 95 mm, l. 21 mm, D. soie 6 mm, ép. 3 à 5 mm.

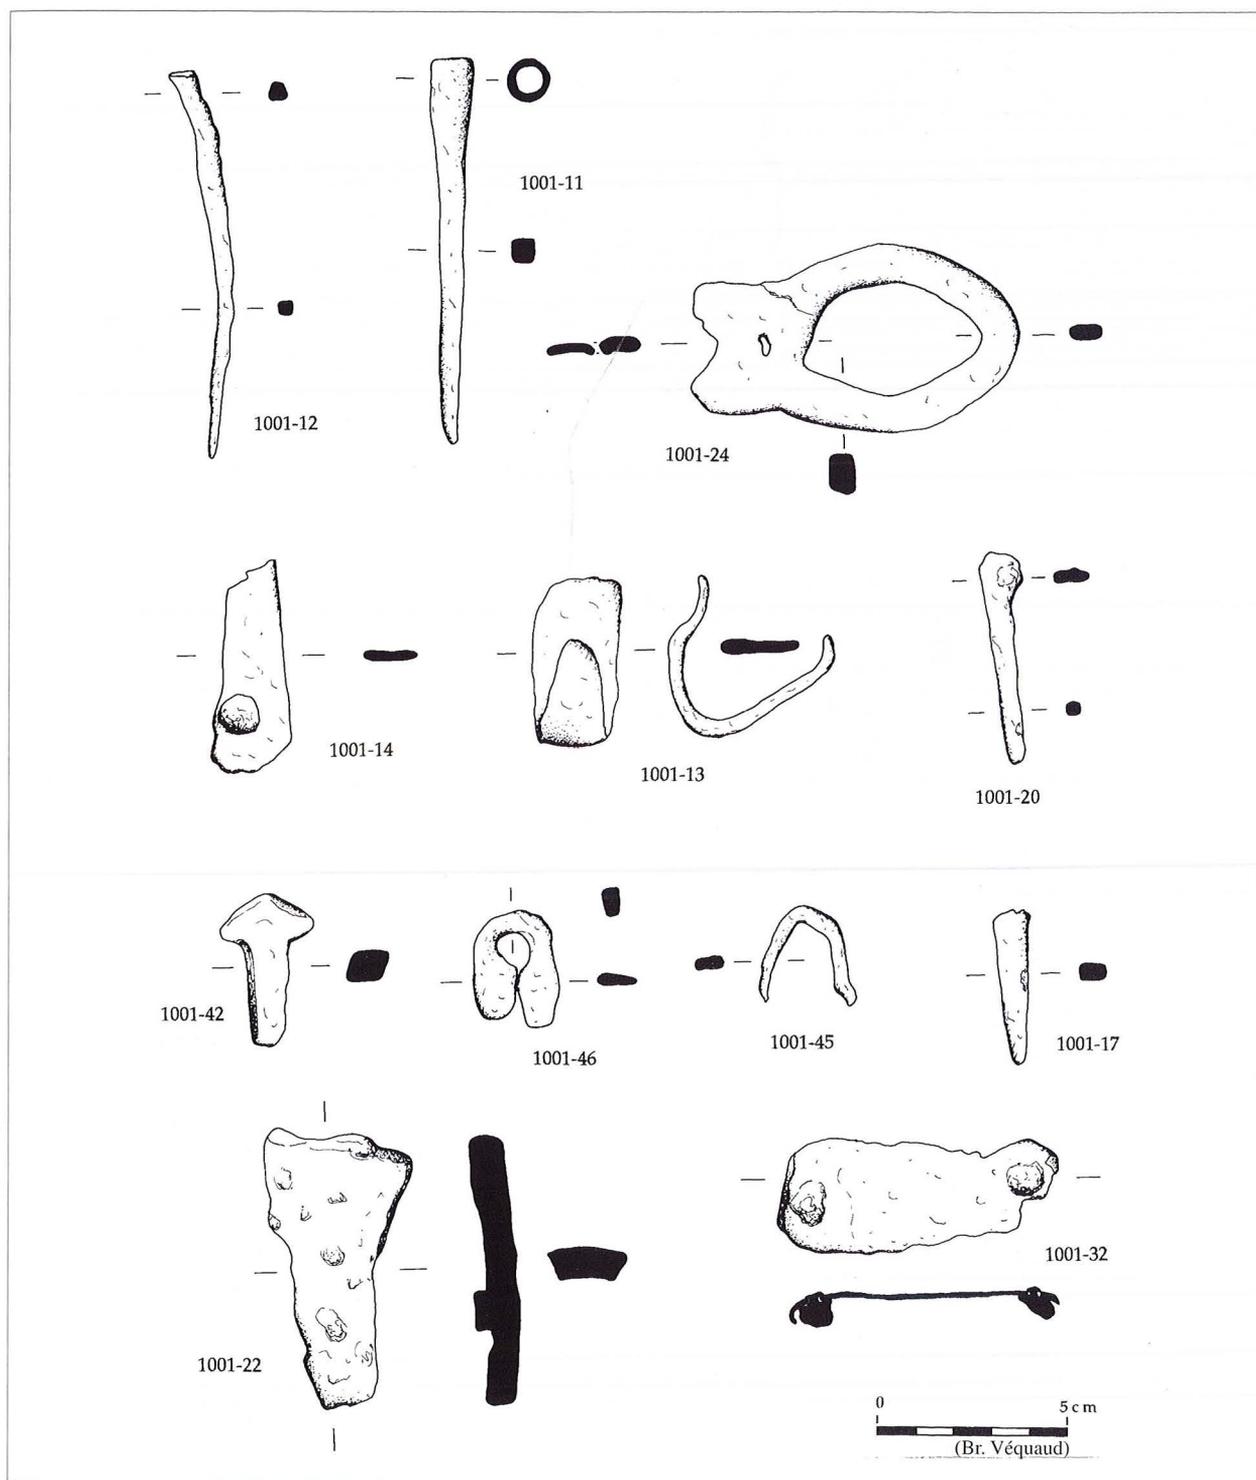
Fig. 34. Mobilier de la fosse 1001.

1001-11 : Fer. Poinçon ou carreau d'arbalète ? tige creuse de section circulaire, la pointe est de section quadrangulaire. L. 102 mm, D. douille 10 mm, D. tige 6 mm ; 1001-12 : Fer. Poinçon ? tige en fer de section quadrangulaire. L. 102 mm, D. 4 mm ; 1001-13 : Fer. Couteau ? pointe de lame tordue. L. 45 mm, l. 21 mm, ép. 2 à 4 mm ; 1001-14 : Fer. Soie de couteau ou plaque avec une extrémité arrondie et un rivet. L. 57 mm, l. 20 mm, ép. 2 à 4 mm ; 1001-17 : Fer. Poinçon ? tige de section rectangulaire effilée en pointe. L. 39 mm, l. 8 mm, ép. 4 mm ; 1001-20 : Fer. Tige de section quadrangulaire avec une extrémité aplatie. L. 56 mm, D. 5 à 7 mm ; 1001-22 : Fer. Plaque épaisse, de profil courbe avec une extrémité large, comporte peut-être un rivet de fixation ; objet déformé par le feu ? L. 77 mm, l. 14 à 37 mm, ép. 8 mm ; 1001-24 : Fer. Boucle ovale, de section quadrangulaire, avec patte de fixation et un trou de rivetage. L. 87 mm, l. 47 mm, l. patte 33 mm, ép. 2 à 8 mm ; 1001-42 : Fer. Clou ? section losangique. L. 40 mm, D. 8 mm ; 1001-45 : Fer. Tige de section rectangulaire pliée. L. 30 mm, ép. 2 à 7 mm ; 1001-46 : Fer. Tige de section rectangulaire pliée. L. 30 mm, ép. 1 à 8 mm ; 1001-32 : Fer. Plaque fine, rectangulaire, aux extrémités repliées, 2 rivets de fixation. L. 73 mm, l. 22 à 33 mm, ép. 1 à 2 mm.

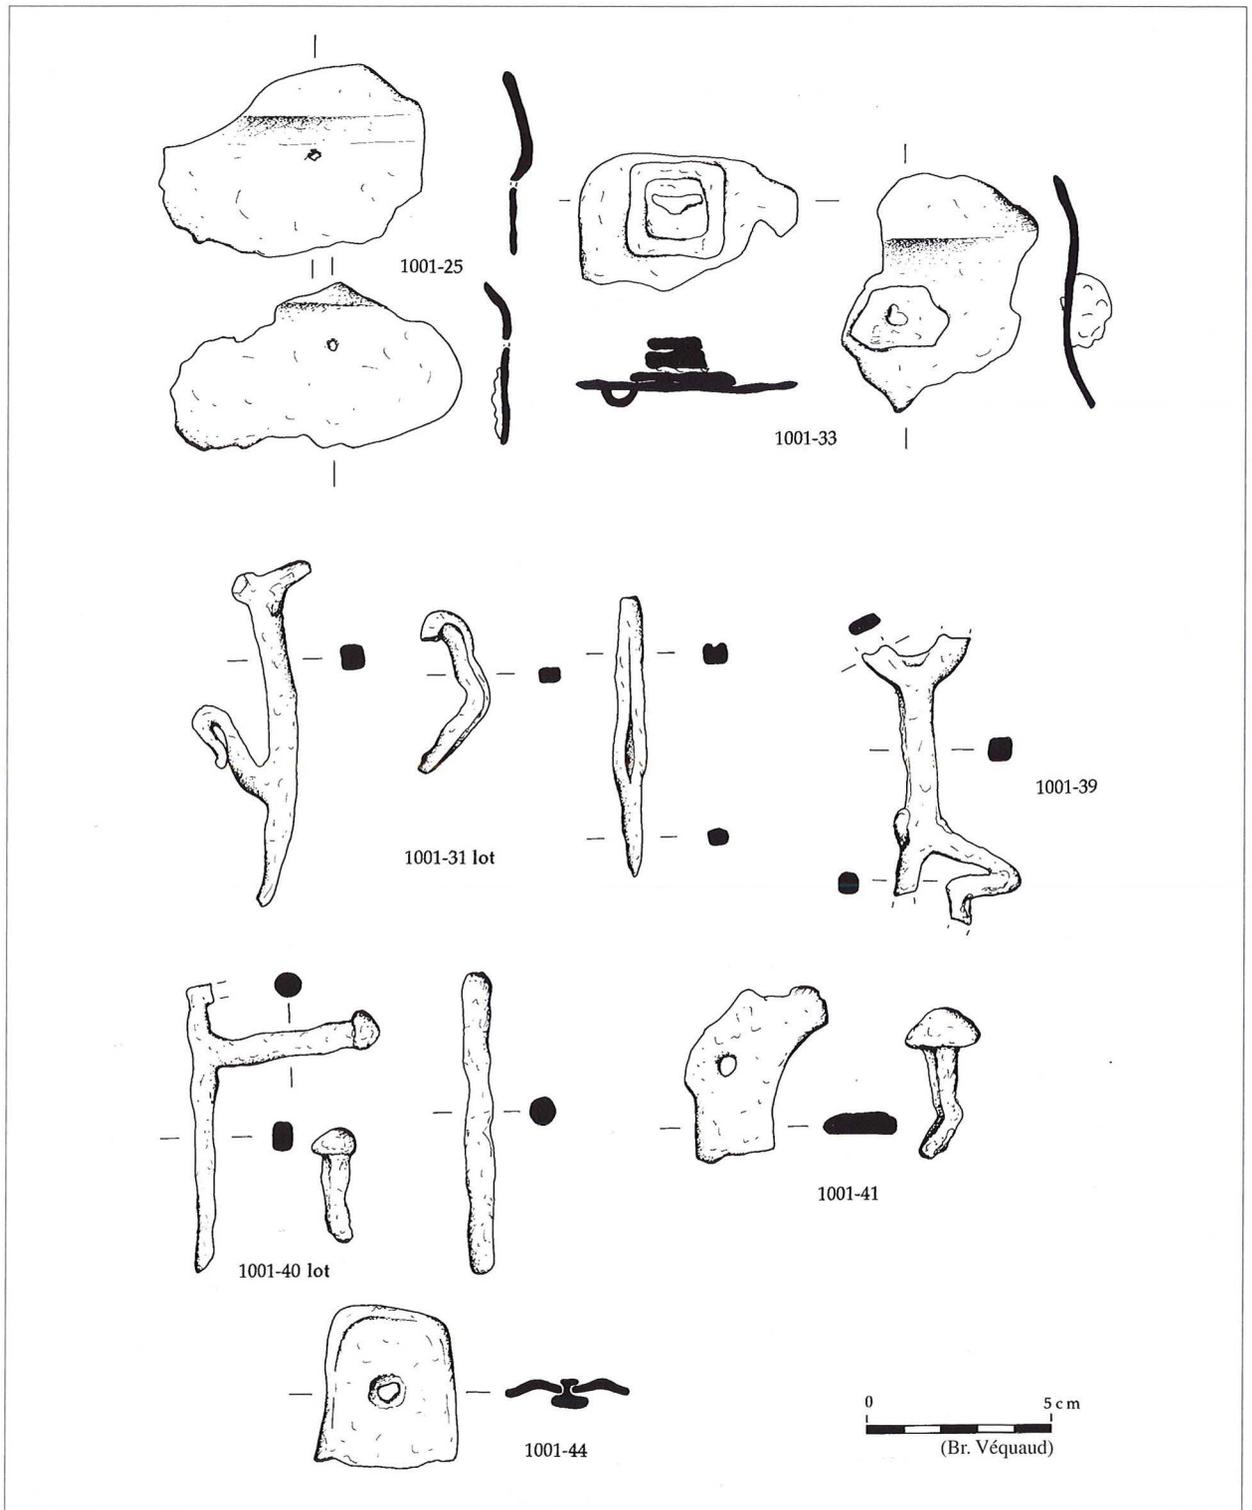
Fig. 35. Mobilier de la fosse 1001.

1001-25 et 33 : Fer. Serrure, fragments de plaque à rebord, trous de rivetage et superposition de plaques. L. 60 à 80 mm, ép. tôle 1 à 3 mm ; **1001-31** : Fer. Lot de 3 tiges de sections quadrangulaires ; **1001-39** : Fer. Clé ? tige de section quadrangulaire avec départ d'anneau et panneton ? L. 78 mm, l. tete 30 mm, L. panneton 35 mm, D. tige 6 mm ; **1001-40** : Fer. Tiges de section circulaire, dont un fragment de mors de contention (comparaison : Colardelle & Verdel 1993, 57). L. 76 mm, D. 3 à 6 mm ; **1001-41** : Fer. Fragment de fer à cheval et clou. L. 50 mm, ép. 6 mm ; **1001-44** : Fer. Plaque arrondie à une extrémité, trou de fixation avec clou. L. 42 mm, l. 34 mm, ép. 2 mm.
