AQVITANIA

Valérie Mortreuil
avec la collaboration de Sabine Groetembril
et Claudine Allag

Les décors muraux de la *villa* gallo-romaine de Jonzac

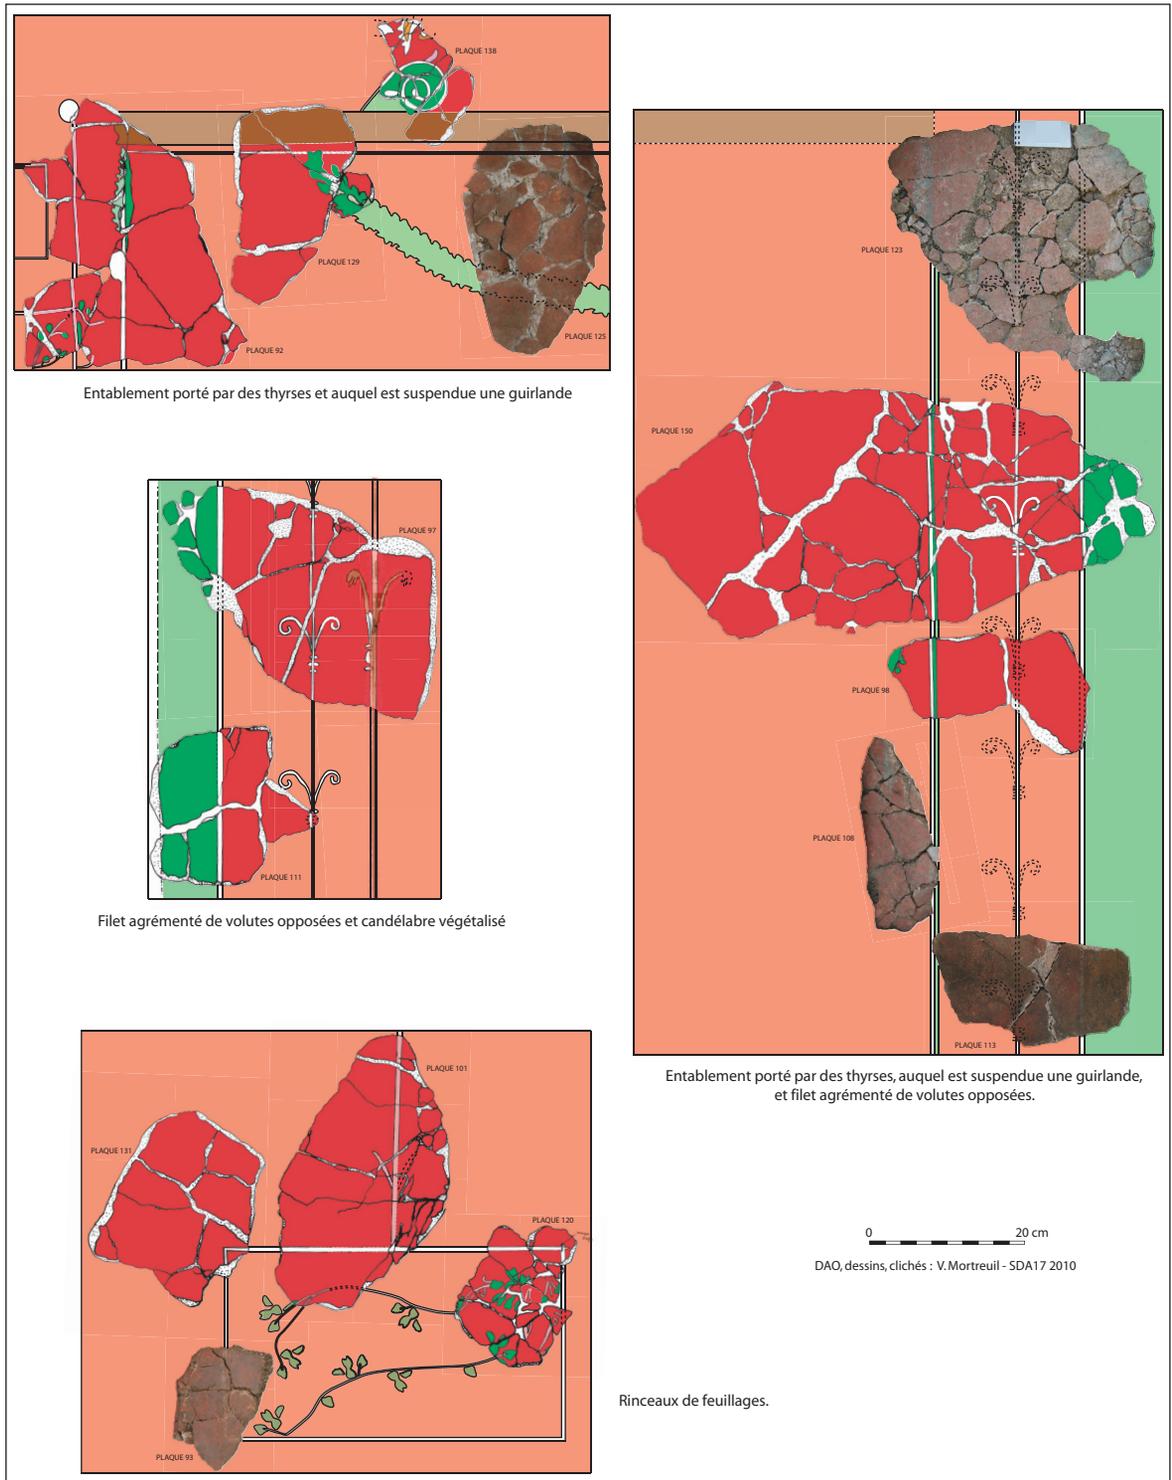
Il s'agit vraisemblablement d'un décor monochrome rouge rythmé par des édifices formés d'un entablement porté par des thyrses et auquel est suspendue une guirlande. De fins filets agrémentés de volutes opposées, des candélabres végétalisés et de délicats rinceaux à feuillages ornent la composition et occupent probablement alternativement les inter-

panneaux. Les angles des parois sont soulignés d'une bande verte dont la couleur est appliquée sur un badigeon rosé. La place de ce décor dans la pièce principale du bâtiment d'apparat devait être privilégiée, vu le soin qui lui est accordé, perceptible tant dans la variété des motifs représentés que dans la finesse d'exécution qui donne à la composition une impression de légèreté.

Fig. 3. Propositions de restitutions des décors monochromes.

Des plaques à dominante rouge ocre (fig. 3)

Un ensemble homogène se dessine, à dominante de rouge ocre, laissant penser que ces éléments appartiendraient au décor d'une même pièce, malgré leur répartition aux deux extrémités opposées du bâtiment. Une association sommaire des plaques les plus éloquentes permet la compréhension, encore lacunaire, de la composition³.

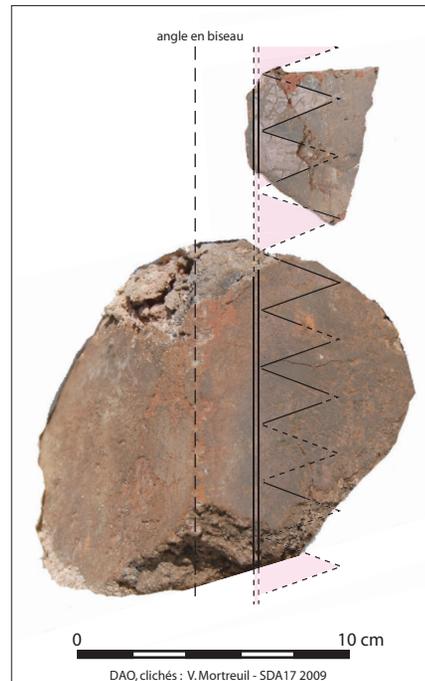
Des formes géométriques sont reconnaissables sur quelques fragments tels que des losanges, trapèzes et cercles. Des ensembles rectangulaires, bordés par des filets, dessinent des compartiments. On rencontre également une frise créée par l'alternance de triangles roses et gris marquant un angle d'ouverture¹⁰ (fig. 4).

Fig. 4. Exemple de motifs géométriques soulignant un angle en biseau.

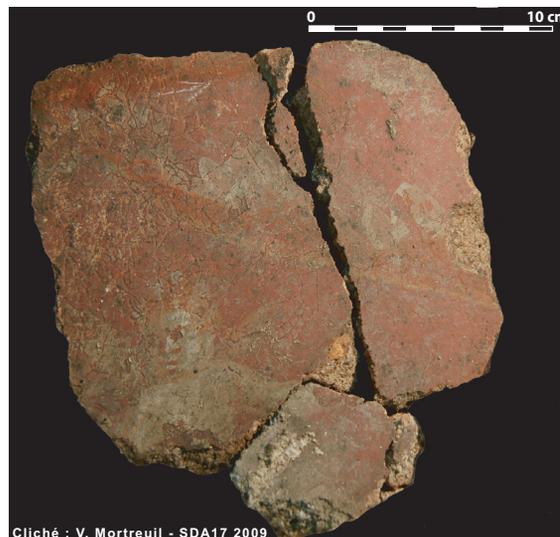
Fig. 5. Représentation d'un Amour.

Les indices de représentations figurées repérés à ce jour¹¹ sont minces. Certains s'inscrivent dans un registre animalier, comme une tête d'oiseau et la silhouette d'un animal bondissant en témoignent. Le buste d'un Amour a été identifié, tenant quelque chose dans sa main gauche, comme le montre le mouvement de son bras qui se détache du corps (fig. 5). Sa gestuelle ainsi que la moue exprimée sur son visage rappellent la représentation d'un Amour sur des fragments provenant de la villa de Plassac

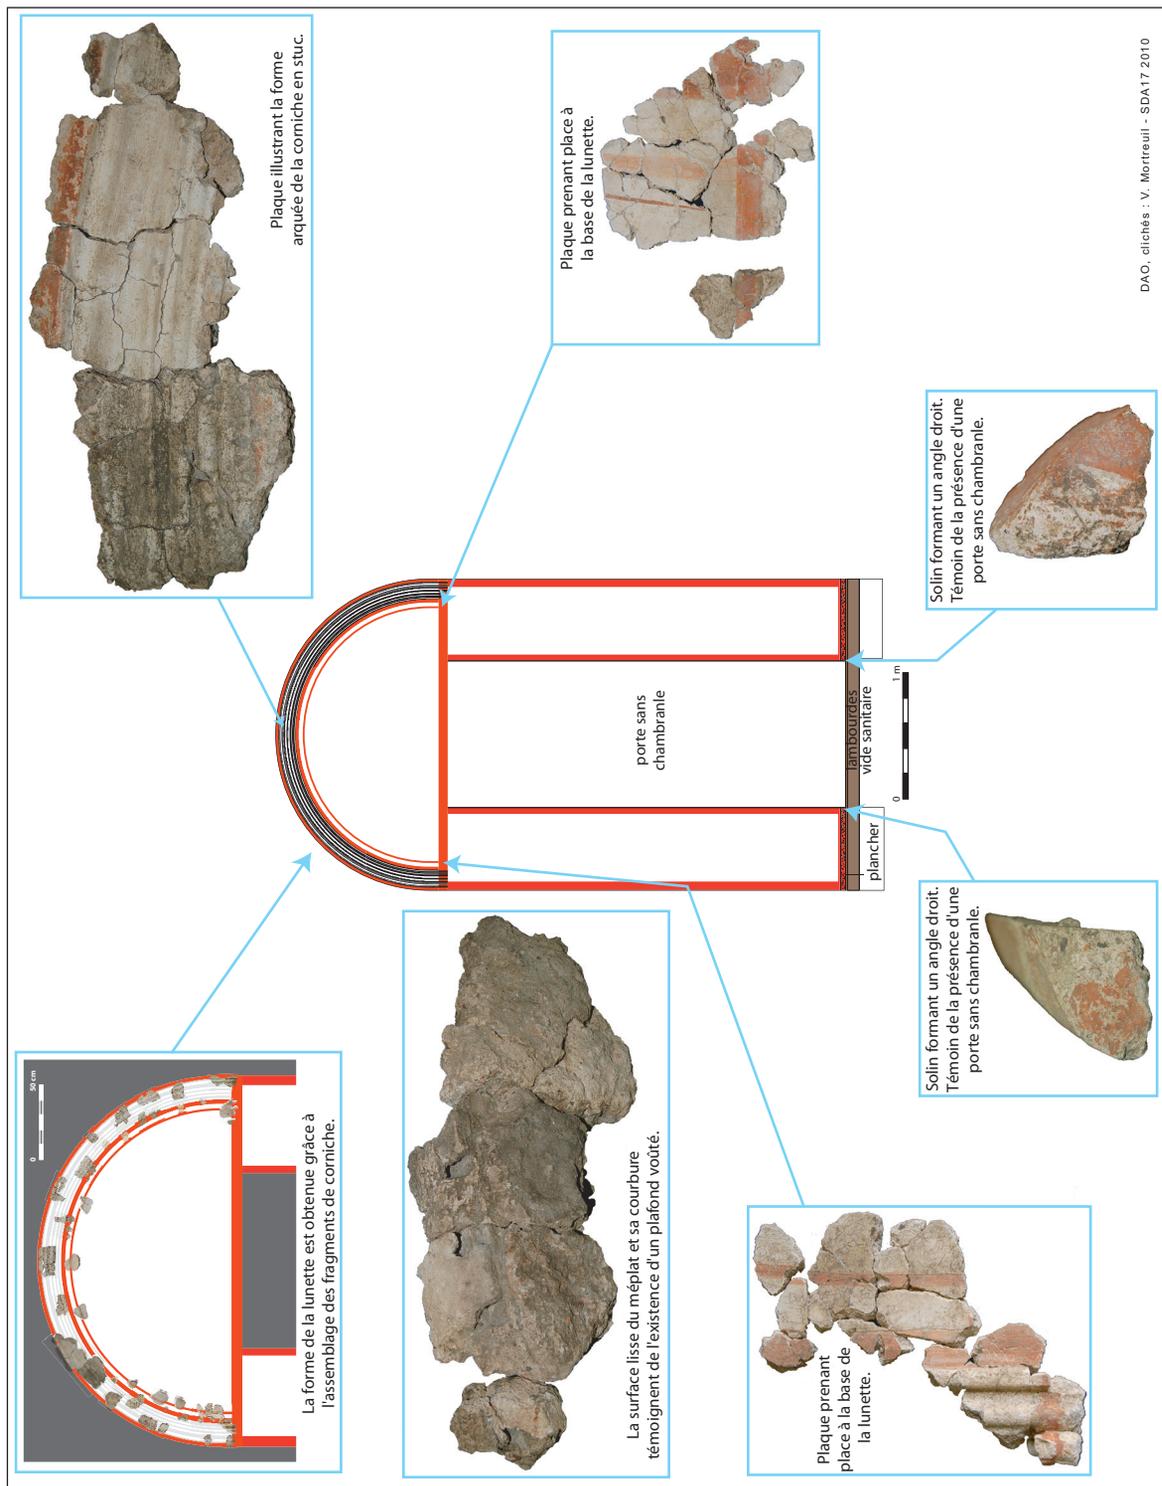
Le premier groupe identifié se caractérise par des fragments appartenant à une corniche stuquée de forme arquée. Son profil simple est constitué d'une succession de quatre baguettes, surmontées d'une doucine, d'une scotie, puis à nouveau d'une doucine, couronnée par un bandeau sommital peint en rouge orangé.

La légère inclinaison dessinée par la courbure de la corniche indique que l'arc devait se développer sur une grande envergure, dont le diamètre est proche de 2,50 m.

L'assemblage des fragments permet de restituer soit une arcade pleine, soit une lunette, vierge de motif, dont le champ est délimité par l'arcade en stuc. Une bande rouge orangé souligne la corniche, doublée d'un filet de même couleur. La retombée de l'arc à la base de la lunette est recouverte par une bande rouge horizontale.

Le bandeau sommital, au-dessus de la corniche, indique un contact direct avec le plafond comme en témoigne l'interruption de l'enduit. La surface lisse est rythmée régulièrement par des empreintes de chevilles ou de queues d'aronde. Les stries verticales observées dans le méplat attestent le contact avec des pièces de bois servant à la fixation de la corniche.

Fig. 6. Proposition de restitution de l'extrémité ouest de la galerie.

Les solins (fig. 6 et 7)

Des solins, en forme de quart-de-rond et recouverts de rouge ocre, sont attestés à la base des murs, appuyés sur la paroi préalablement enduite. La forte présence d'inclusions de tuileau dans la composition du mortier rappelle que leur fonction n'est pas seulement décorative, mais que leur mise en place pourrait avant tout répondre à une nécessité de rendre étanche la base du mur.

Un ensemble en forme d'arc de cercle (fig. 6 et 9)

Le schéma proposé par l'association et le remontage des fragments est celui d'une lunette dont le contour est orné d'une corniche, d'exécution simple, dont le champ central est blanc. Le revers des enduits peints montre des empreintes de moellons. Ce constat permet de replacer l'ensemble sur une ma-

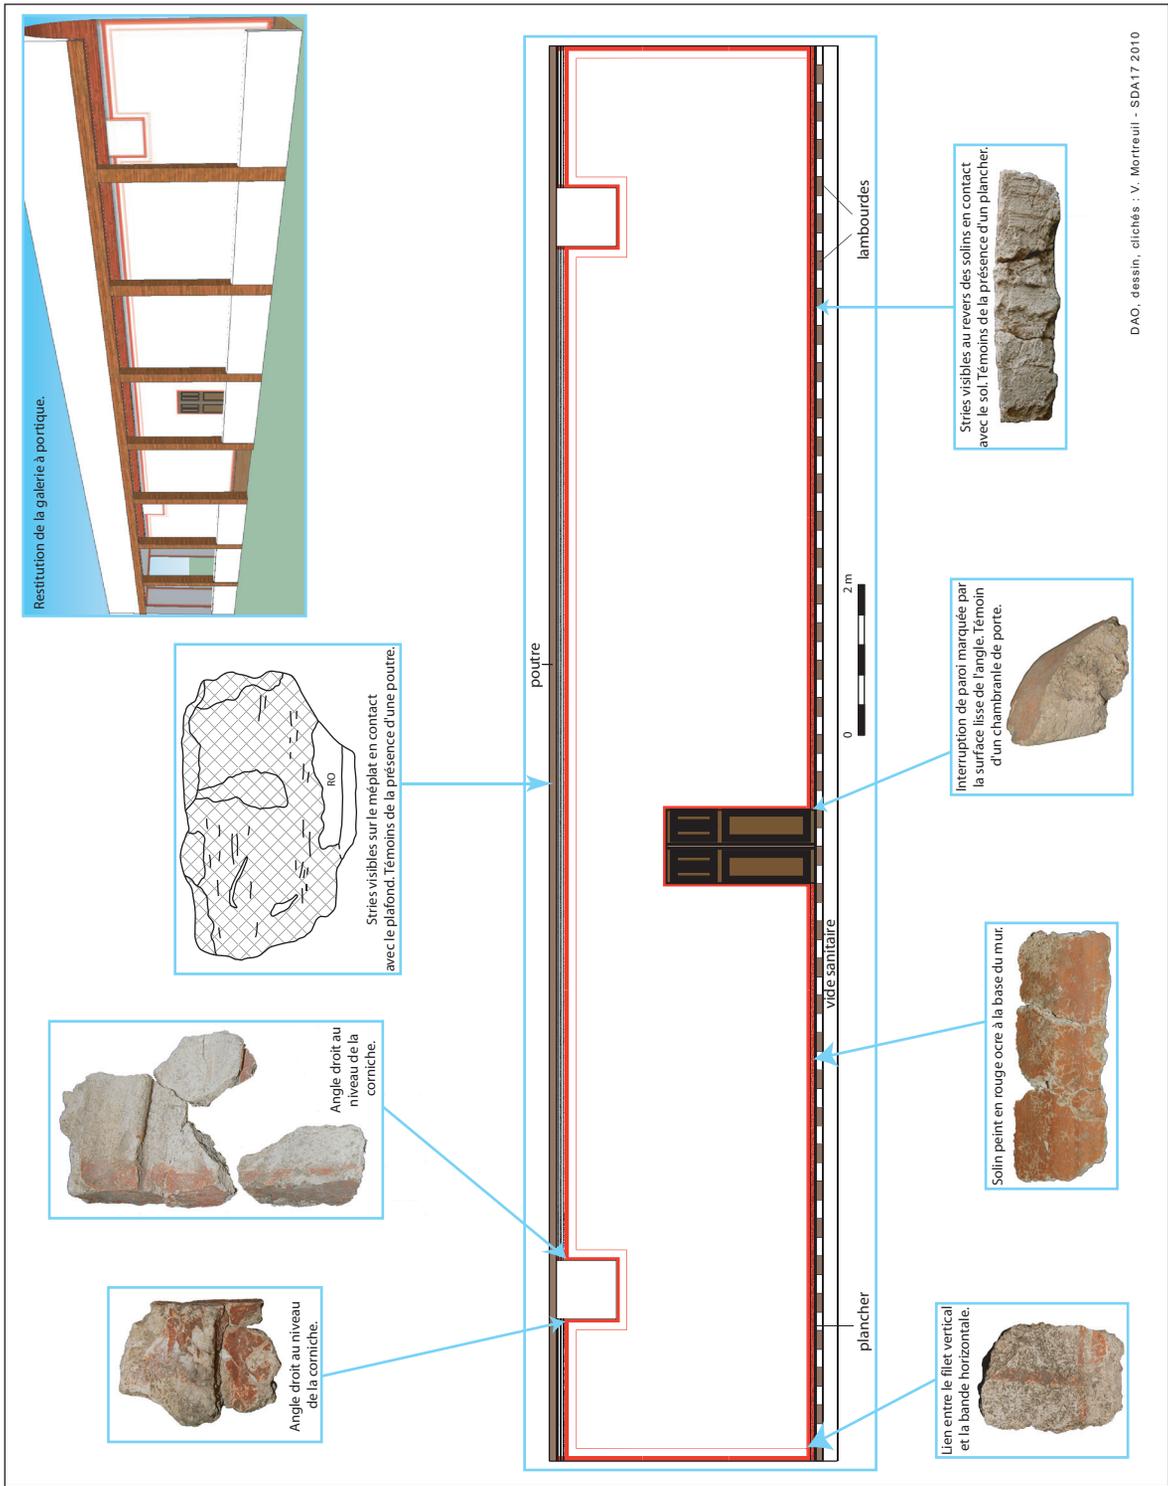
Le profil des fragments constituant le deuxième groupe contraste par sa forme rectiligne. Il se compose d'un listel, surmonté d'une doucine, puis d'une baguette et d'une scotie. La corniche se termine par un bandeau sommital peint en rouge ocre sur sa partie supérieure. Soulignée par une bande rouge ocre, doublée d'un filet de même couleur, elle couronne un décor monochrome blanc.

La surface lisse du bandeau sommital est interrompue par des encoches en forme de queue d'aronde, témoignant de l'existence de pièces de bois permettant la fixation de la corniche. Des empreintes horizontales, visibles sur cette surface, attestent la présence d'une poutre sommitale courant sur

Fig. 7. Proposition de restitution de la façade sud du bâtiment 7.

Les angles (fig. 7)

Plusieurs fragments formant des angles liés à des ouvertures sont à souligner. Une bande rouge ocre marque systématiquement les angles, qu'ils soient droits ou en biseau. Ce procédé est également appliqué aux interruptions de parois. Au vu des éléments recueillis, il est difficile d'associer ces angles à un type d'ouverture plus qu'à un autre. Deux fragments se détachent néanmoins par leurs profils. Les angles droits qu'ils dessinent les placent au niveau de la corniche droite, privilégiant ainsi l'existence d'au moins une fenêtre haute.

Un ensemble sobre et linéaire (fig. 7)

Faisant preuve d'une grande sobriété, le deuxième ensemble trouve sa place sur le mur du bâtiment 7. Le lien entre les deux décors n'est pas attesté par un fragment clé, mais il est néanmoins possible de placer la bande rouge ocre qui souligne la corniche droite au même niveau que la bande horizontale rouge orangé qui ferme la lunette sous la retombee de l'arc de cercle.

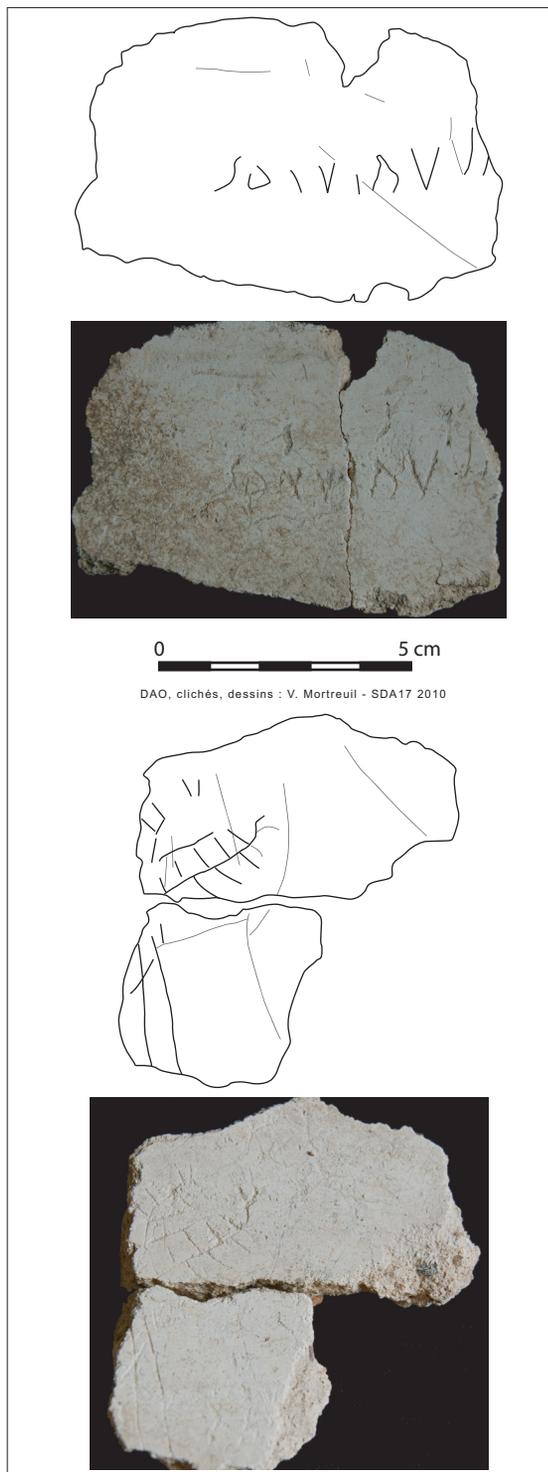
La fréquentation de la galerie est illustrée par la présence de graffitis gravés dans le mortier de l'enduit (fig. 8). Leur lecture, en raison de nombreuses altérations de la surface picturale, n'est pas aisée. Sur un fragment, on distingue les cursives SOLVIDU, pour Solvidus. Il s'agit d'un nom propre gaulois latinisé connu sous la forme de SOLVEDUS en Gaule Belgique¹⁶. Hormis un dessin qui s'apparente à la représentation du corps d'un animal indéterminé, on dénombre surtout des motifs géométriques tels que des triangles ou des amorces de quadrillages.

Fig. 8. Graffitis témoignant de la fréquentation de la galerie.

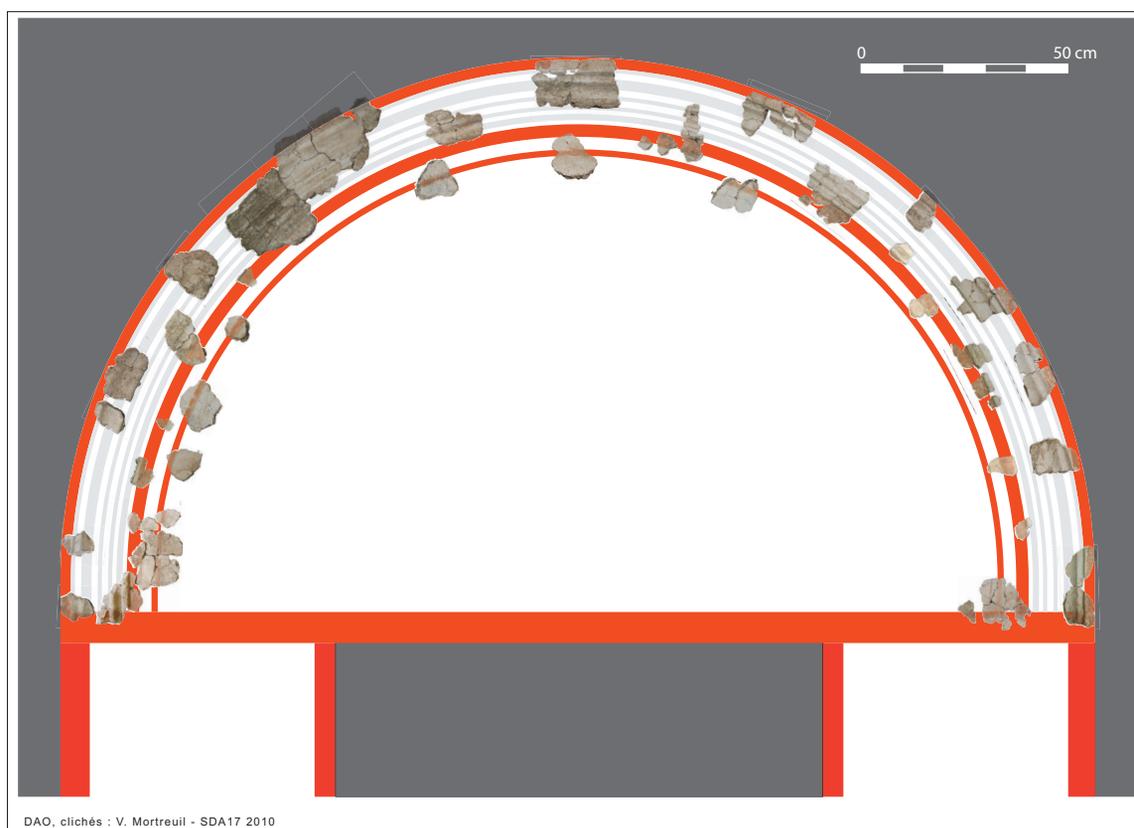
çonnerie. La présence de claveaux trouvés en réemploi à proximité de la galerie permet d'établir un lien avec la composition en forme de lunette. Leur assemblage a permis la restitution d'un arc de cercle d'un diamètre de 2,50 m.

Fig. 9. Composition en forme de lunette. Résultat de l'assemblage des fragments de corniche.

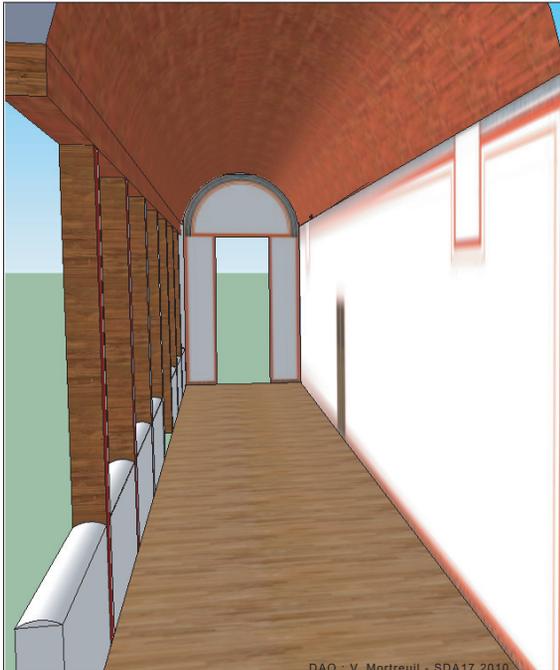
Fig. 10. Proposition de restitution de la galerie. Vue vers l'extrémité ouest (DAO V. Mortreuil).

voûté et d'un plancher en bois (fig. 10). C'est la présence de ce dernier qui permet des hypothèses sur la configuration architecturale du portique de la galerie. Le schéma proposé est celui d'un espace semi-couvert, visible depuis la cour privée, bordé d'un petit muret laissant un passage pour accéder à la cour et dont le rôle est aussi de protéger le plancher en bois des intempéries. L'existence de poteaux en bois plutôt que des colonnes est privilégiée, car la fouille a démontré l'absence de maçonnerie au niveau du portique. Il est probable que le portique se caractérise par de simples poteaux en bois posés sur des dés calcaires, comme ceci est visible dans le bâtiment ouest¹⁸ ; après démontage, ces derniers ne laissent aucune trace au sol.

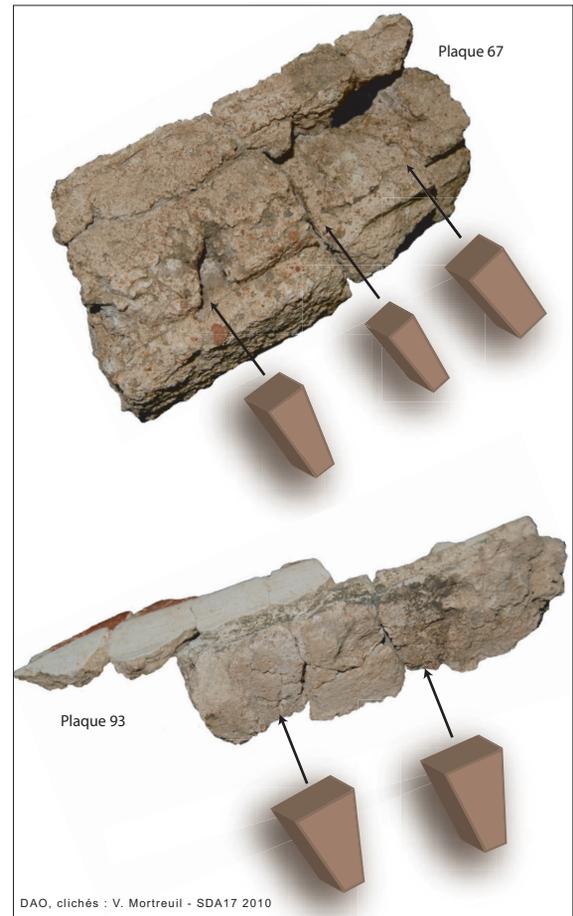
Fig. 11. Restitution des pièces de bois servant à la fixation des corniches.

Les empreintes relevées au revers des corniches évoquent une technique d'accrochage qui ne semble pas fréquente (fig. 11). Le système de fixation utilisé comporte à la fois l'emploi de chevilles en bois au profil quasi rectangulaire et celui de pièces en forme de queue d'aronde¹⁹. Cette dernière technique ne semble pas très habituelle. De rares mentions sont

19- D'une épaisseur de 0,07 m, ces pièces de bois n'obéissent pas à un gabarit unique et stéréotypé. En revanche, leurs profils montrent un élargissement des chevilles lorsqu'elles pénètrent dans le mortier de la corniche.

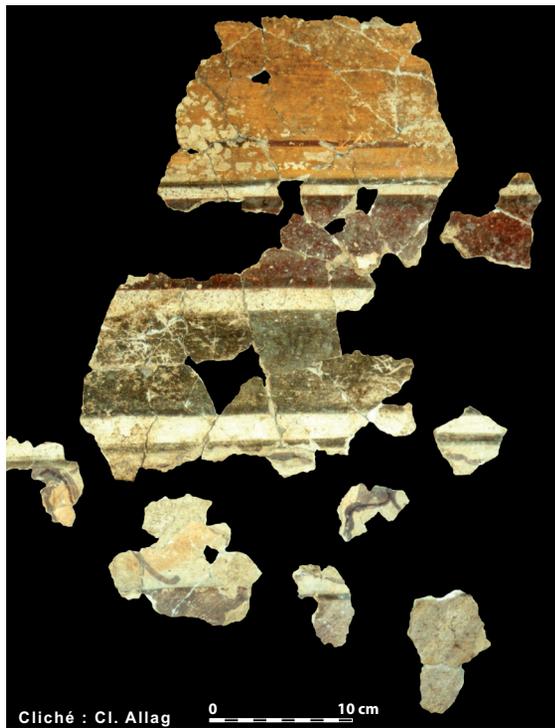
La plaque la plus importante, reconstituée à partir de fragments relativement gros (4 ou 5 cm), nous donne la séquence suivante : un champ ocre jaune (dimension inconnue ; largeur minimale de 13,5 cm), traversé par un trait marron (4 mm) et bordé d'un trait noir (5 mm) ; une bande blanche à fin mouchetis noir (8 mm), mouchetis si irrégulier que l'on se demande s'il est délibéré ou accidentel ; une bande rouge bordeaux (73 mm), dont la couleur de

Fig. 14. *Caldarium*. Succession de bandes.

fond unie semble, elle aussi, avoir reçu des projections grisâtres ; une nouvelle bande blanche (16 mm) à fin mouchetis (même remarque que pour la première) ; une bande noire (78 mm) ; enfin une bande blanche (18 mm) et un trait noir (7 mm). À l'extrême limite de la plaque conservée apparaît un fond clair, tantôt bleuté, tantôt rosé, sur lequel se détachent des traits violets irréguliers, qui nous permettent de replacer à cet endroit une autre série de fragments : des traits ondes en plusieurs tons de violet sur un fond clair, tantôt gris bleuté, tantôt rosé. La zone est limitée par une bordure rectiligne et donne sur un champ violet clair, couvert en larges coups de pinceau oblique : peut-être ce traitement veut-il suggérer un marbre ? De même, on s'interroge sur la signification des tracés violets contrastant avec le fond clair : des veines de marbre ? Ou l'évocation d'un décor architectural schématique ? Les variations de teintes du fond, zones bleutées ou roses, doivent également avoir un sens.

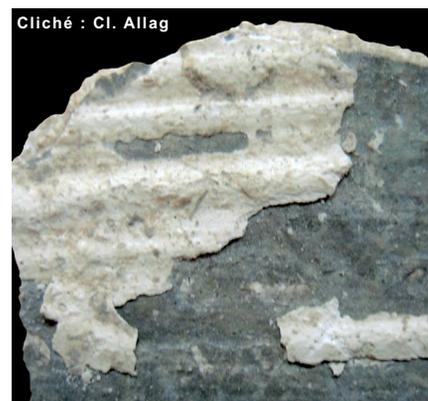
Fig. 15. *Caldarium*. Badigeon postérieur. Détail.

La caractéristique de cet ensemble est d'avoir été recouvert par un grossier badigeon de chaux qui, un moment, a occulté totalement le décor préalable (fig. 15). Très déliquescent, se détachant au simple soufflé, ce badigeon a été enlevé délibérément au moment de l'étude pour obtenir la lisibilité du décor peint. Il a été gardé comme témoin sur quelques fragments isolés et des échantillons en ont été prélevés pour des analyses éventuelles.

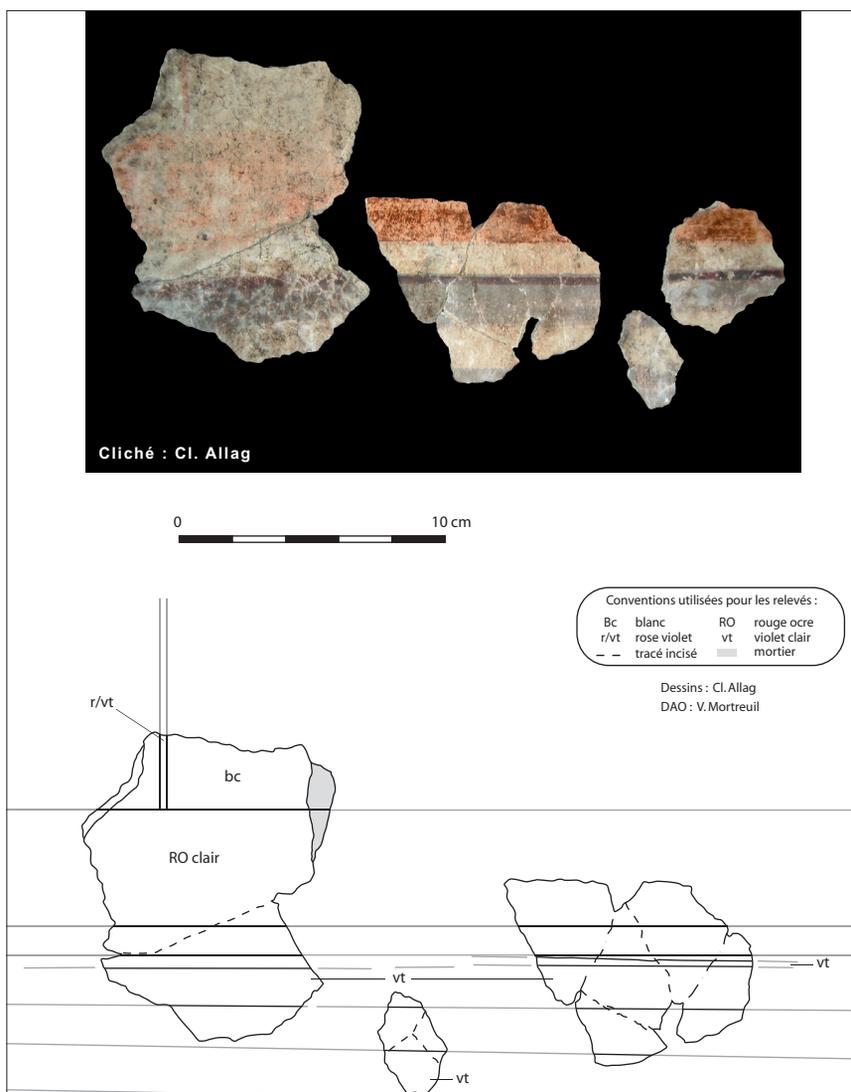
Deux champs rouge ocre, l'un plus foncé que l'autre, mais tous deux très altérés, sont séparés par un trait blanc.

Fig. 16. Caldarium. Bandes rouge et violette.

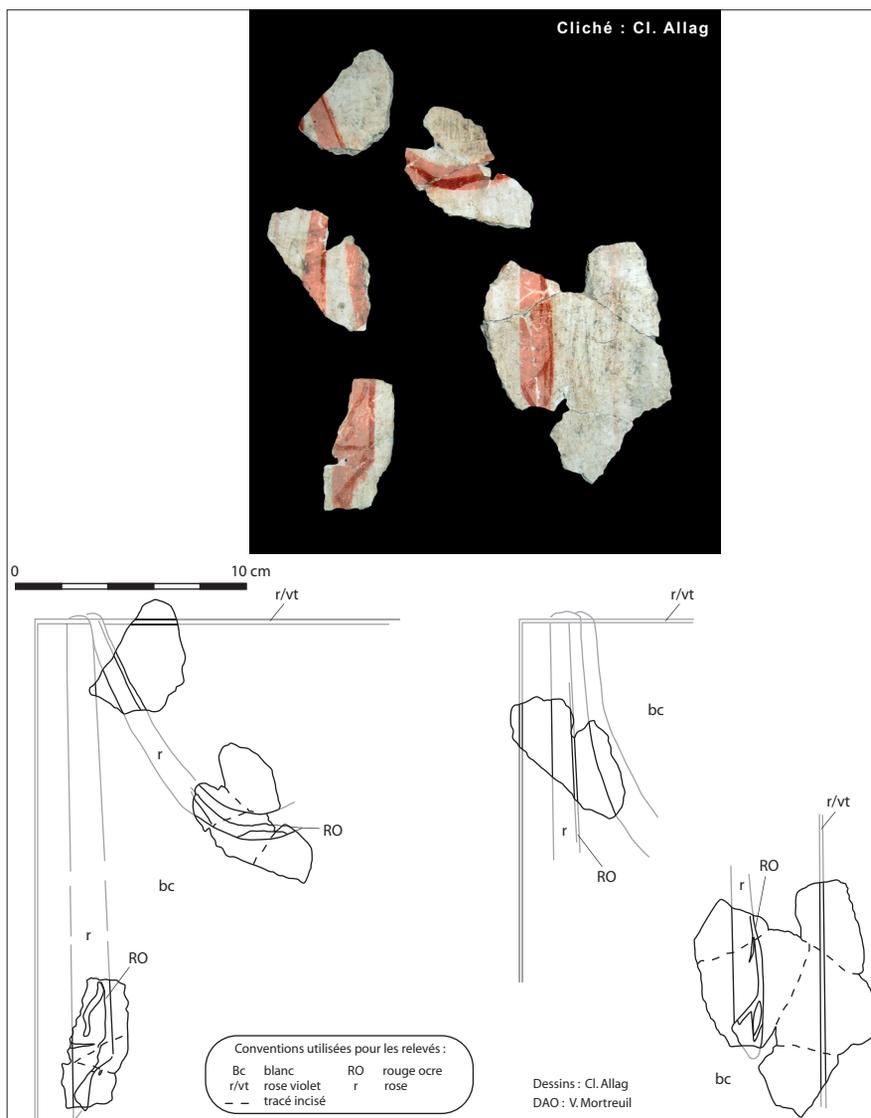
Le dessin en traits roses rehaussés de rouge, tantôt curvilignes, tantôt droits, et en relation avec des

Fig. 18. Caldarium. Rubans suspendus.

traits d'encadrement rose/violet, peut être aisément interprété comme un ruban souplement accroché à un filet horizontal et dont les pans retombent verticalement. Les fins rehauts rouges rendent assez habituellement le volume du tissu arrondi en canal.

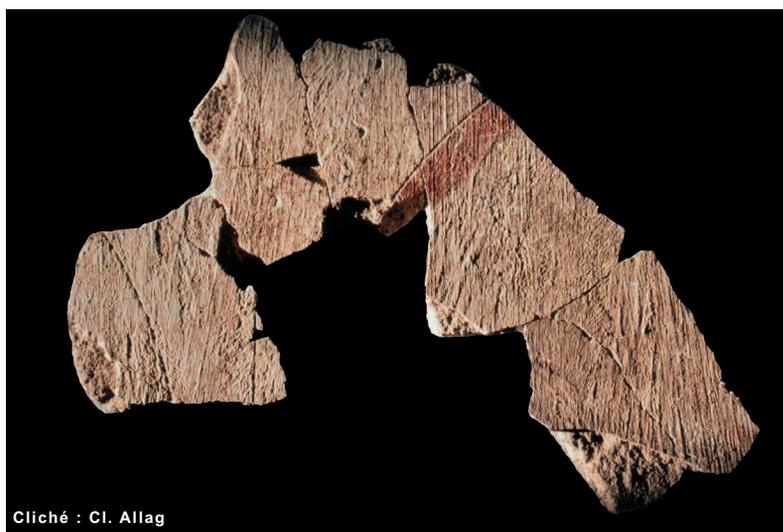
Fig. 21 ↗. *Caldarium*. Mise en évidence du travail par éclairage rasant : traitement de surface et tracés préparatoires incisés.

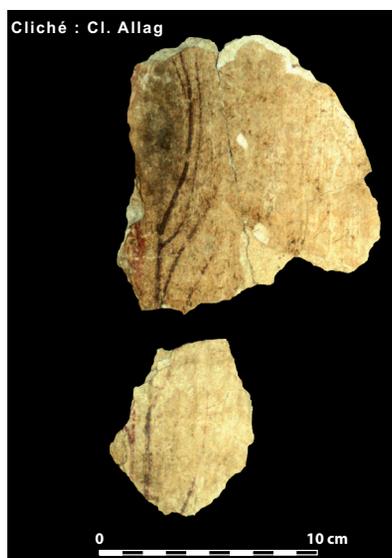
Fig. 22 ↓. *Caldarium*. Restitution du motif de base.

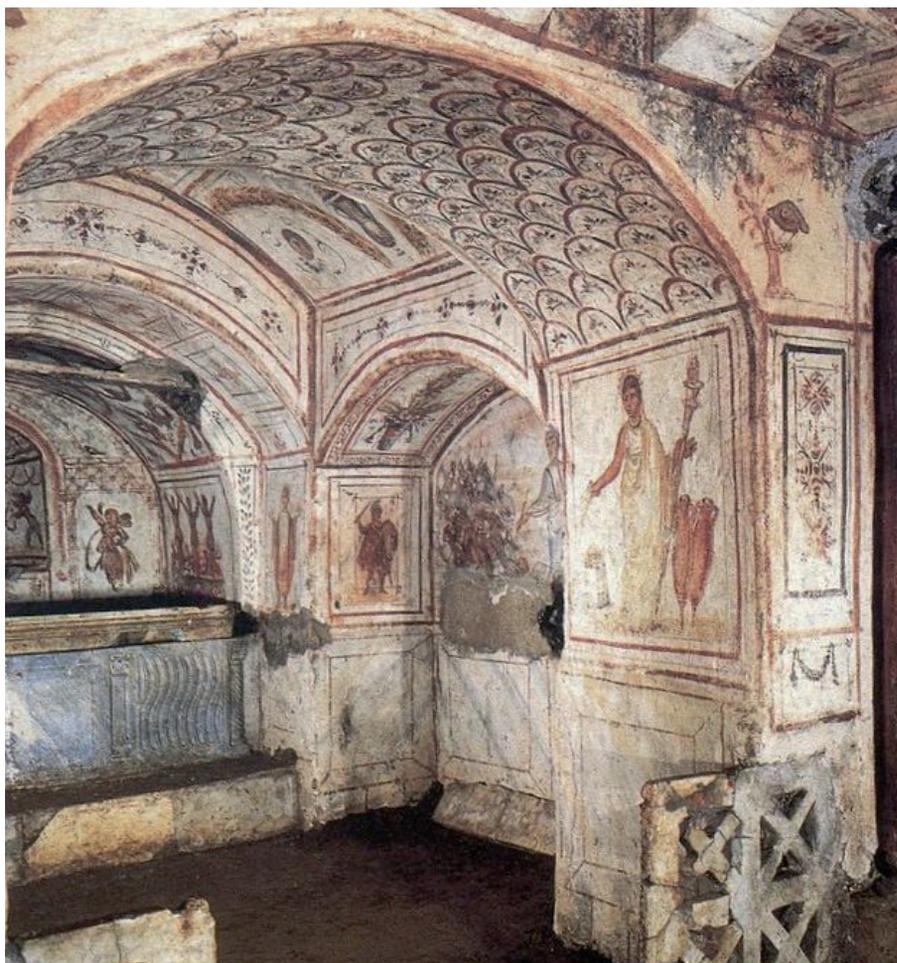
Fig. 24. Rome, via Dino Compagni, catacombe (tiré de Pavia 2000).

“chambres” en particulier attire notre attention (fig. 24). Ne tenons pas compte des volumes internes complexes, soumis aux nécessités des caveaux, des enfeux, des niches et des *loculi* ; ni de la richesse des représentations figurées liée à la fonction du lieu. Mais attardons-nous sur les fonds blancs grossièrement talochés, sur le choix des tons où domine la gamme des pigments ocres (roses, rouges, marrons, violets), sur le goût prononcé pour des guirlandes approximatives à peine esquissées et pour les nœuds de ruban, et surtout sur ce soffite couvert de larges écailles ocres occupées par des tiges végétales. C’est probablement l’exemple de peinture encore en place qui peut le mieux nous donner une idée du courant décoratif auquel est soumis le peintre de Jonzac. Les détails par lesquels il s’en démarque (la finesse de certains détails – le ruban, les marbrures – exécutés à la pointe du pinceau) peuvent être attribués indifféremment à un léger décalage chronologique, à l’un des courants parallèles qui existaient forcément, ou simplement à une personnalité “artistique” différente.

Il est difficile, en l'absence d'une restitution cohérente, de proposer des décors analogues à celui-là. On peut toutefois, en se cantonnant aux seuls éléments reconnus, évoquer une peinture de Rome datée des dernières années du III^e s. ou des toutes premières du IV^e. Il s'agit, certes, d'un contexte funéraire ; mais l'on sait que, mis à part le choix des thèmes figurés, la peinture décorative s'inscrit dans une évolution chronologique indépendante de l'édifice qu'elle recouvre. Dans ces catacombes découvertes dans la via de Dino Compagni³⁶, l'une des

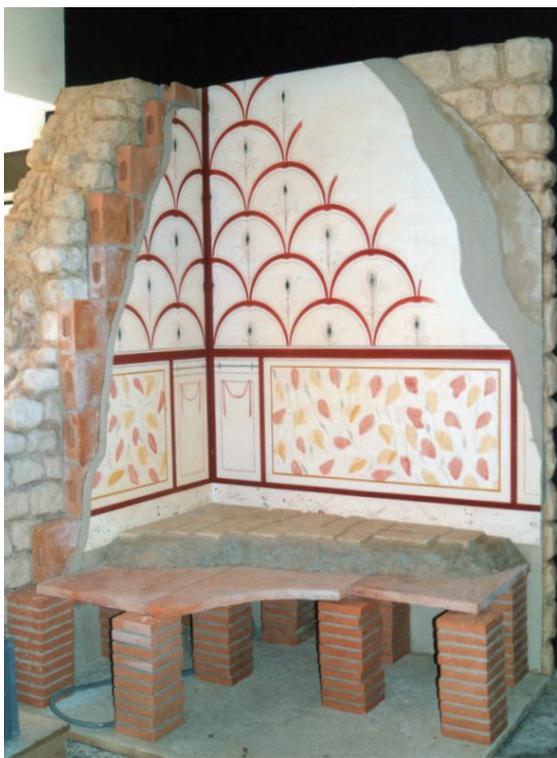
38- Le mur a été monté par Alain Dalis ; la peinture réalisée par Jean-François Lefèvre (APPA/CEPMR).

Fig. 25. Centre d'interprétation du Val de Seugne. Restitution d'un angle du caldarium.
