TOME 27

2011

Philippe Poirier
en collaboration avec
Anne-Marie Fourteau-Bardaji

Contribution des fouilles récentes à la connaissance de l'édifice monumental dit des "thermes" de la rue Arthur Ranc à Poitiers (Vienne)

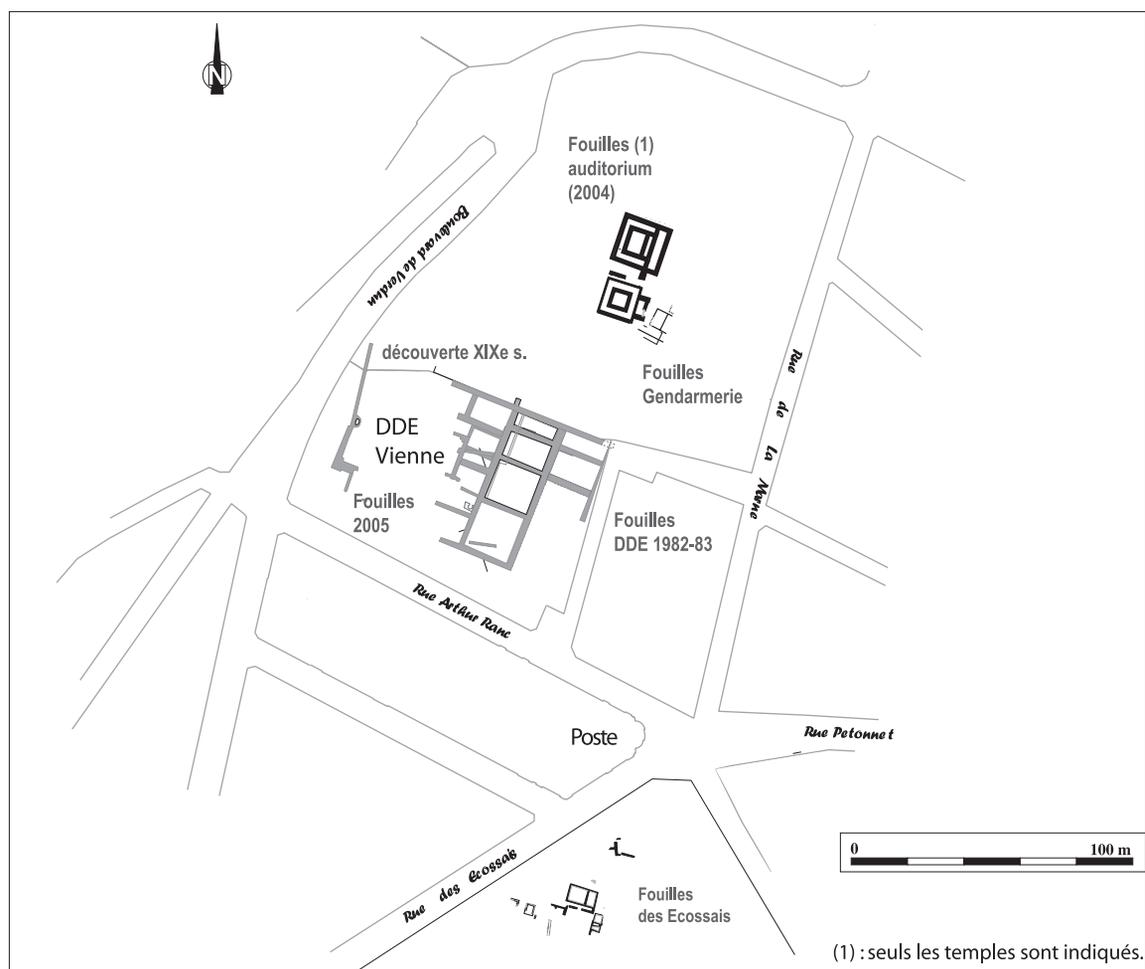
Fig. 2. Environnement archéologique du bâtiment antique de la DDE (d'après Boissavit-Camus *et al.* 1993 ; Poirier *et al.* 2006). Remarque : fouilles auditorium (responsable : J.-P. Nibodeau et topographie : F. Bambagioni, INRAP).

cupations ont été reconnues à partir de la seconde moitié du 1^{er} s. p.C. (fig. 2).

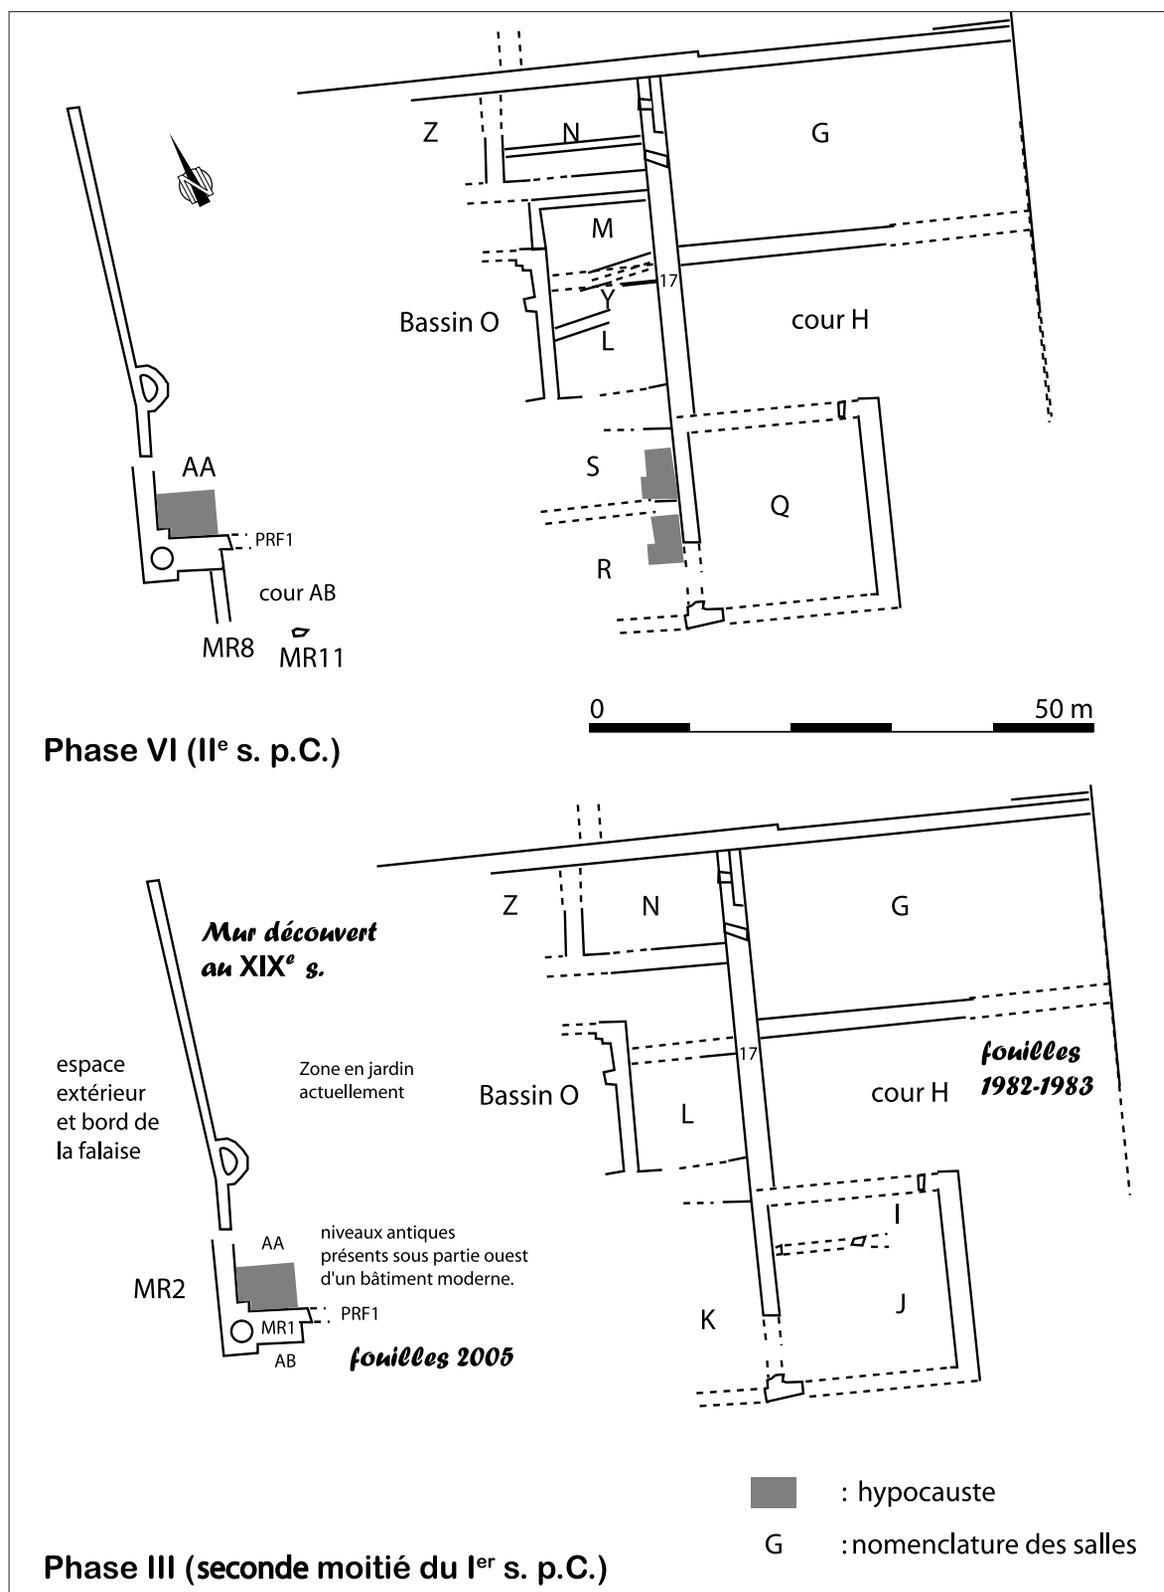
Fig. 3. Intégration des données de la fouille de 2005 sur le plan par état établi en 1983 d'après les relevés de R. Monturet (IRAA) et de R. Bernard (INRAP) ; données chronologiques et nomenclature, in : Fabioux 1982 ; Boissavit-Camus *et al.* 1993 ; Poirier *et al.* 2006.

En 2005, la construction d'un parking pour la Direction Régionale de l'Équipement a été l'occasion de poursuivre l'étude de cet édifice sur une surface de 400 m² (fig. 3 et 4)⁵. Le but de cette opération était de compléter le plan et d'apporter de nouveaux éléments pour sa compréhension (fig. 2). En effet, un diagnostic préalable avait révélé une stratigraphie liée à des occupations antiques et la présence potentielle d'une salle sur hypocauste⁶. Dans le cadre de cet article, nous nous attacherons principalement à décrire les structures en suivant les grandes étapes chronologiques définies par l'étude céramologique⁷ :

teurs de la fouille, on peut envisager une relation de contemporanéité. En effet, la fondation des nouveaux murs reposant sur les dépôts de la phase précédente, les techniques de construction similaires, ainsi que la cohérence d'une organisation spatiale impliquant probablement la présence d'une cour de service (AB²⁸) délimitée par MR8 et MR11, s'y prêtent particulièrement. Ceci permet de replacer la cour dans un ensemble plus vaste, en la reliant à des parties observées en 1982 (fig. 3).

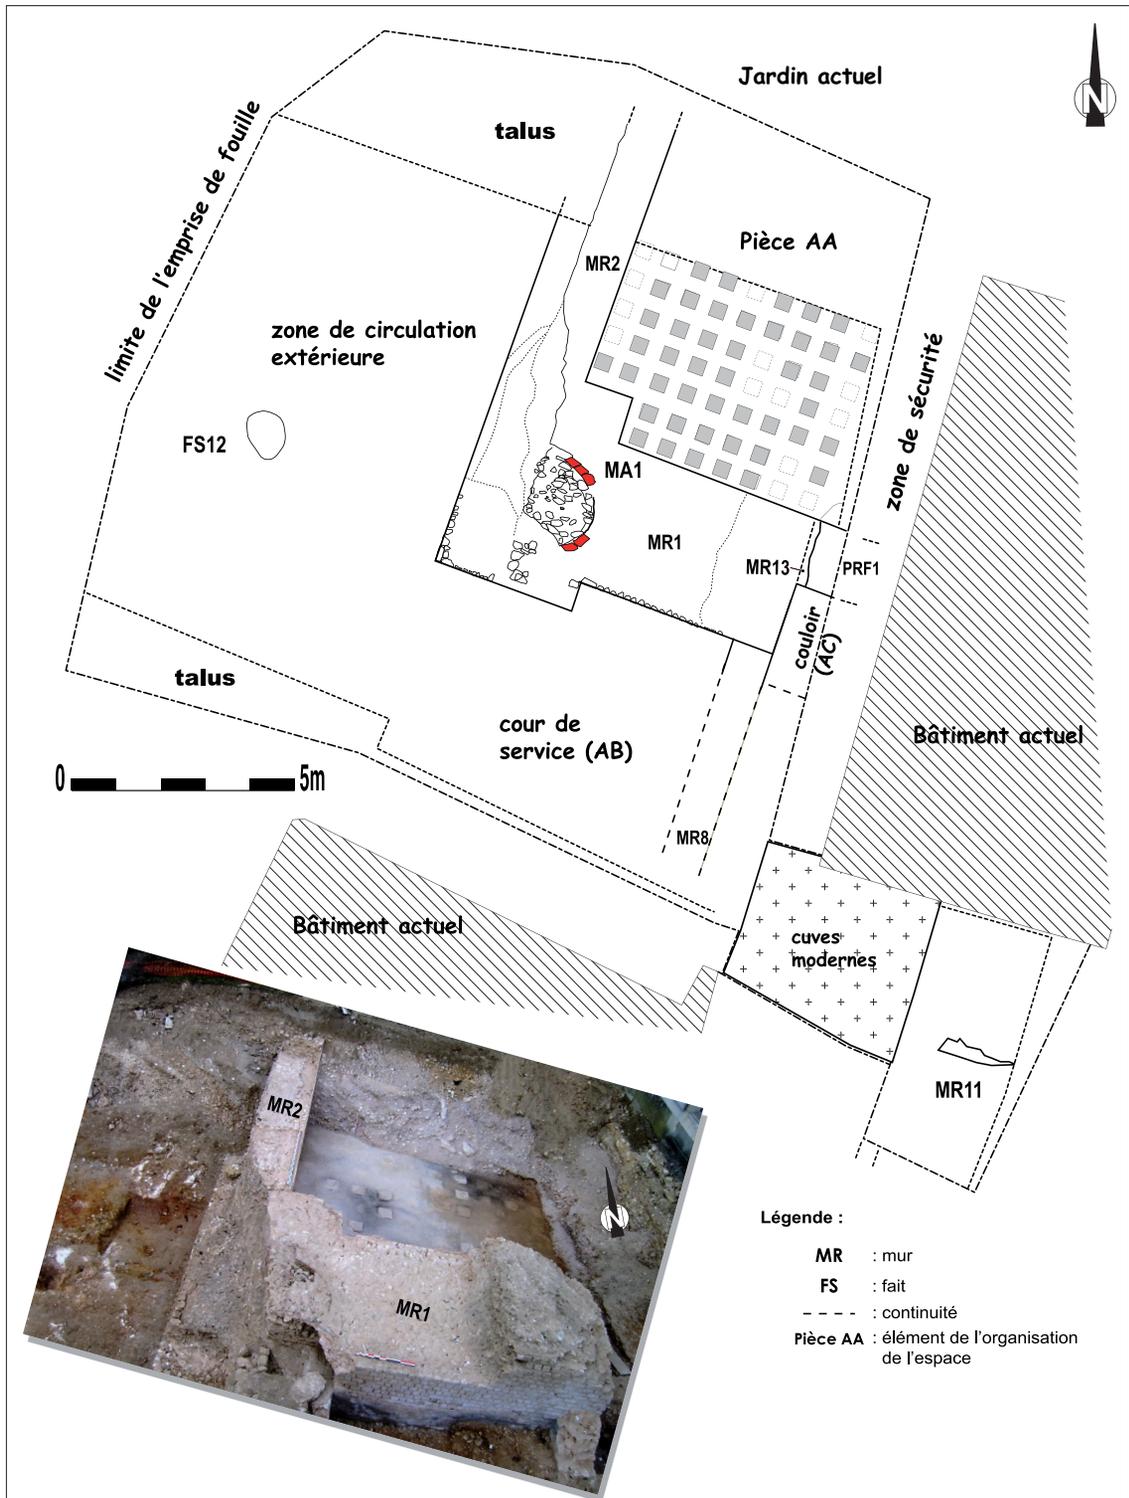
Fig. 4. Plan des vestiges de la fouille de 2005 (d'après le relevé topographique de R. Bernard, cl. P. Poirier).

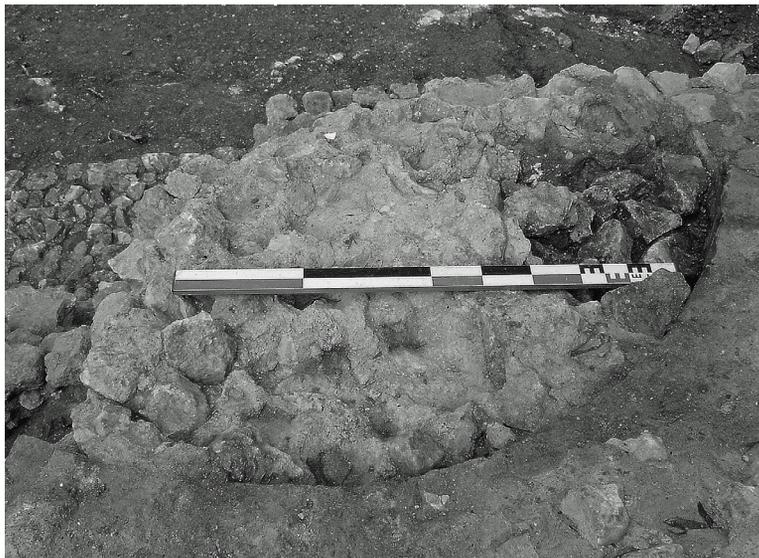
Fig. 5. Vue de l'arase du blocage de MA1 depuis l'est (cl. P. Poirier).

La présence d'un mortier rose de faible porosité et de rangs de briques formant le parement permet-elle d'envisager une structure contenant de l'eau ? Une niche est peu probable car la position de l'aménagement est trop éloignée de la façade extérieure (fig. 5 et 6).

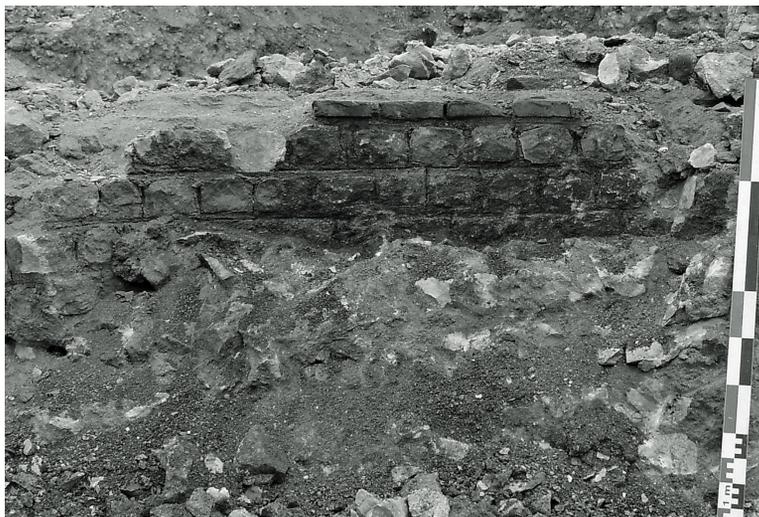
Fig. 6. Vue du parement après enlèvement du blocage interne de MA1 (cl. P. Poirier).

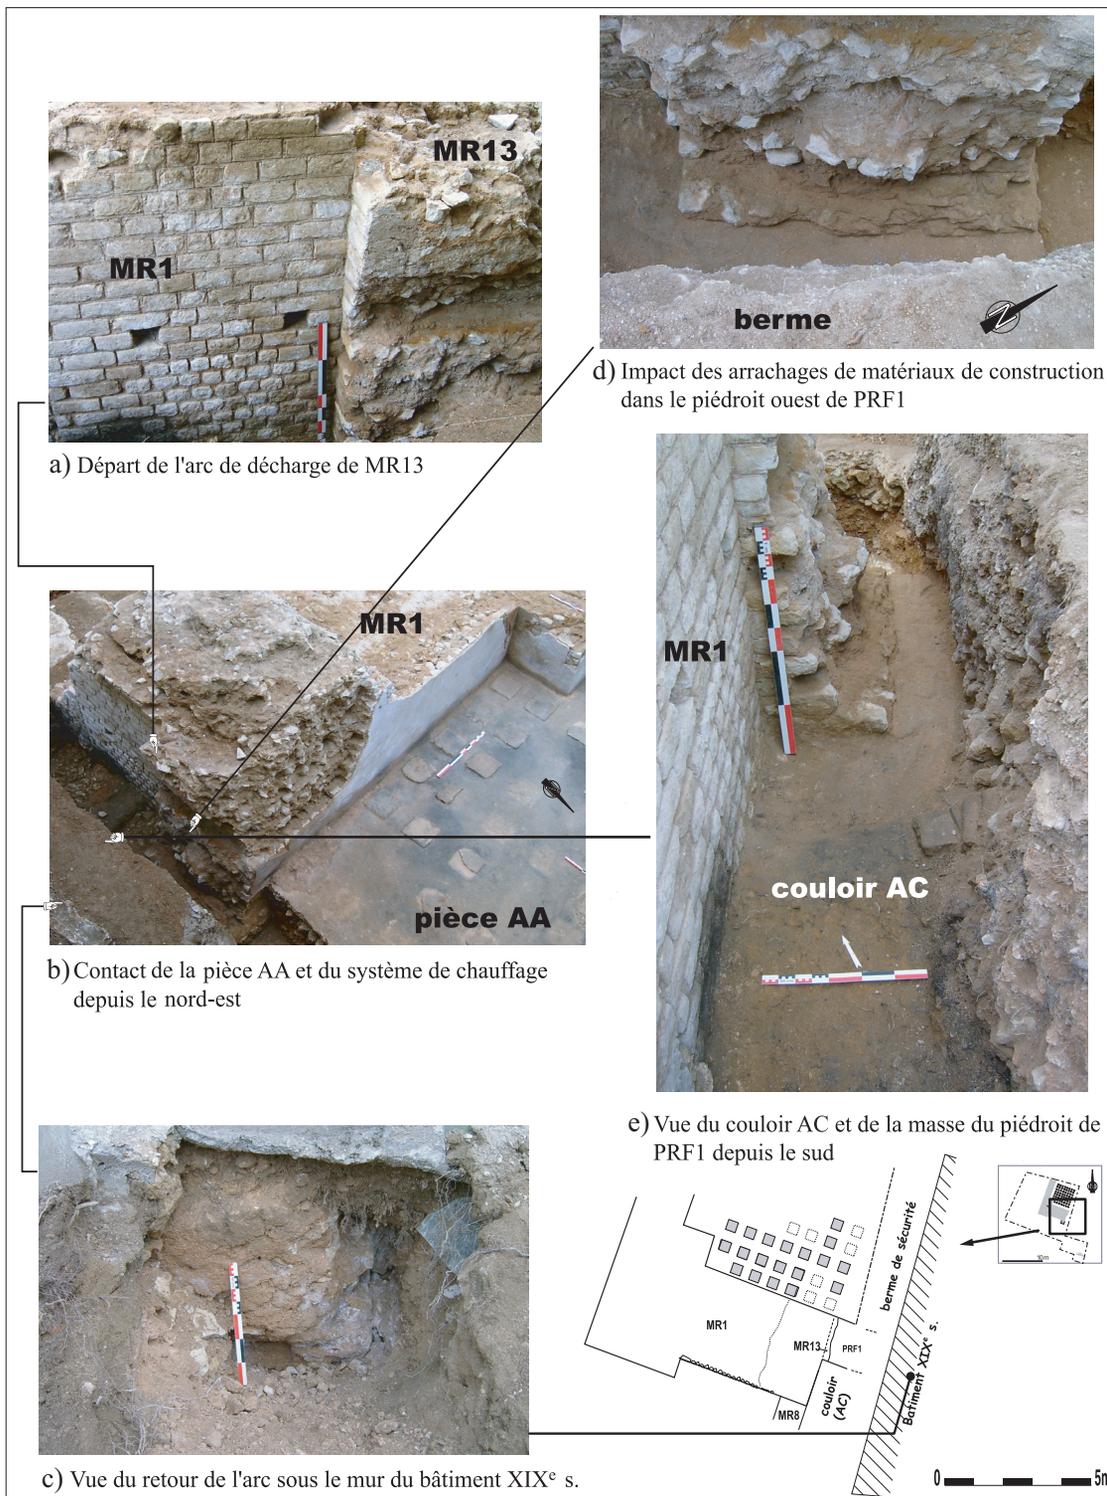
Fig. 7. Prae-furnium (PRF1) (cl. P. Poirier).

En limite du parement est de MR1, l'élévation se rétrécit de moitié pour former un nouveau mur (MR13 – fig. 7-b et 7-e). Son arase verticale témoigne de l'arrachement irrégulier d'éléments du parement. Cependant, une section d'arc vertical est matérialisée par une fine couche de mortier (fig. 7-a). Un sondage sous un mur du bâtiment moderne jouxtant la fouille a permis de trouver la fin de l'arc de cercle¹³ qui a donc une ouverture de 0,91 m (fig. 7-c). Cette forme implique très certainement la présence d'un "foyer" intégré au mur. Cette structure (PRF1) devait être en terres cuites architecturales récupérées lors de la phase d'abandon de l'édifice. Les arguments confortant cette interprétation sont de deux ordres :

– Architectural. Si on se fonde sur les empreintes de briques sur le sol, la largeur du piédroit gauche doit être de 0,36 m (fig. 7-d). Elle est supérieure aux mesures faites sur des briques retrouvées dans les niveaux de démolition¹⁴. Le foyer aurait une hauteur de 1,38 m, ce qui est conforme aux autres dimensions connues de *praeurnia*¹⁵. En outre, ses dimensions sont compatibles avec les autres observations (arases des murs de la salle et cote de son sol – SL5). Il existe un écart de 0,46 m entre le sol du couloir d'accès et celui de la pièce avec hypocauste. Cette différence d'altitude peut correspondre à l'installation de la sole d'un foyer. Le sol de service est alors plus bas que la zone de combustion, ce qui facilite l'appel d'air froid pour l'alimenter en oxygène et la circulation de l'air chaud dans le système de chauff-

fage. Enfin, la présence d'un arc de décharge a l'intérêt d'éviter que le poids de la paroi ne soit supporté que par le linteau du *praeurnium*. Cette possibilité est employée à titre d'exemple aux thermes du *Forum* à Ostie ou pour les foyers des thermes de Chamiers (Dordogne)¹⁶.

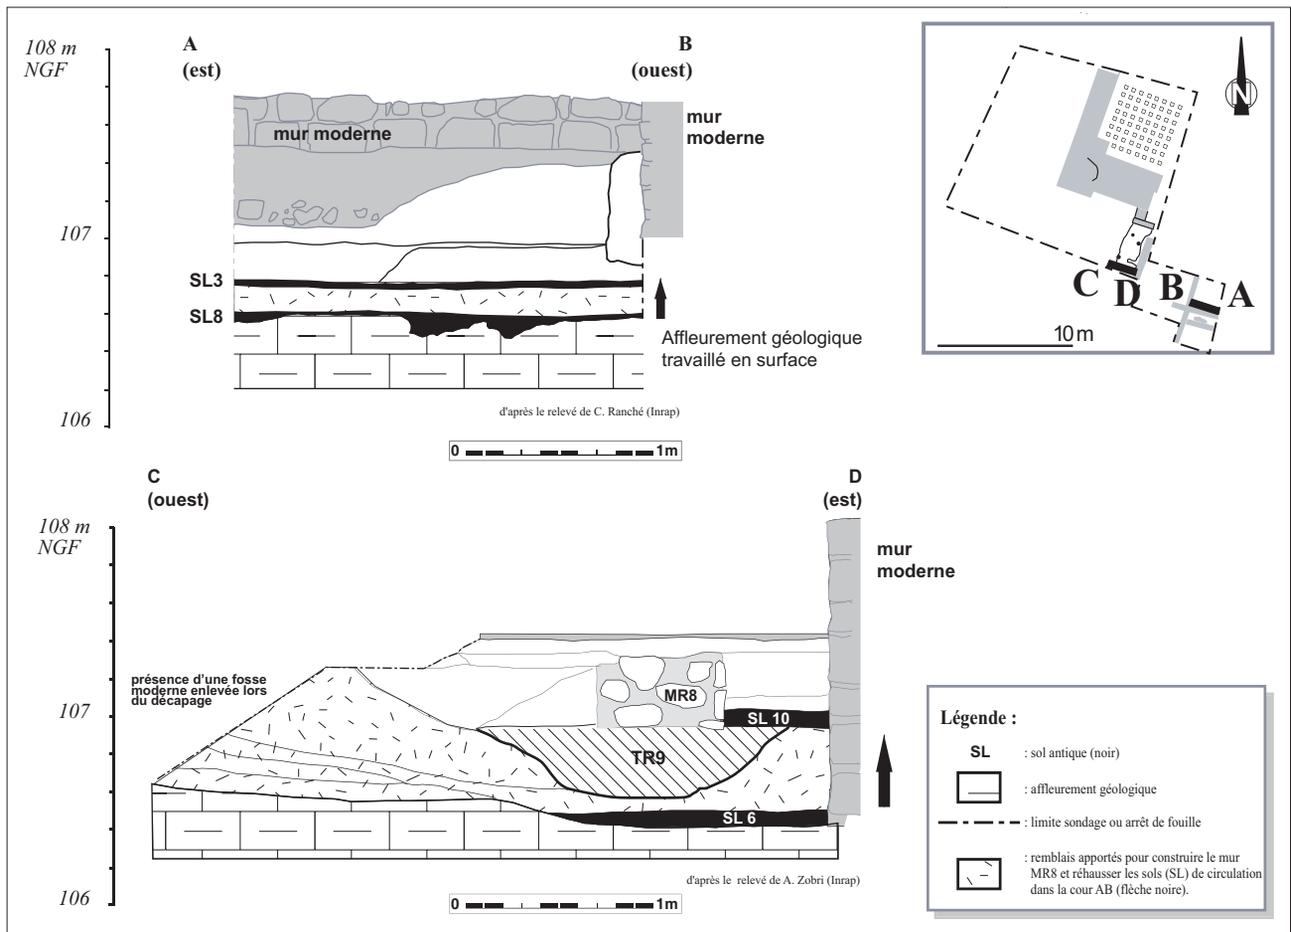
Fig. 9. Coupes stratigraphiques de la cour de service (AB).

semelle de fondation est à noter²⁵. En effet, son mortier est différent de celui de l'élévation²⁶. Compte tenu de la technique du mur talus et de la position (fermeture d'un espace exposé aux vents d'ouest), la volonté de protéger la base de la maçonnerie des infiltrations d'eau pourrait expliquer cette observation.

25- Zone hachurée sur la figure 9.

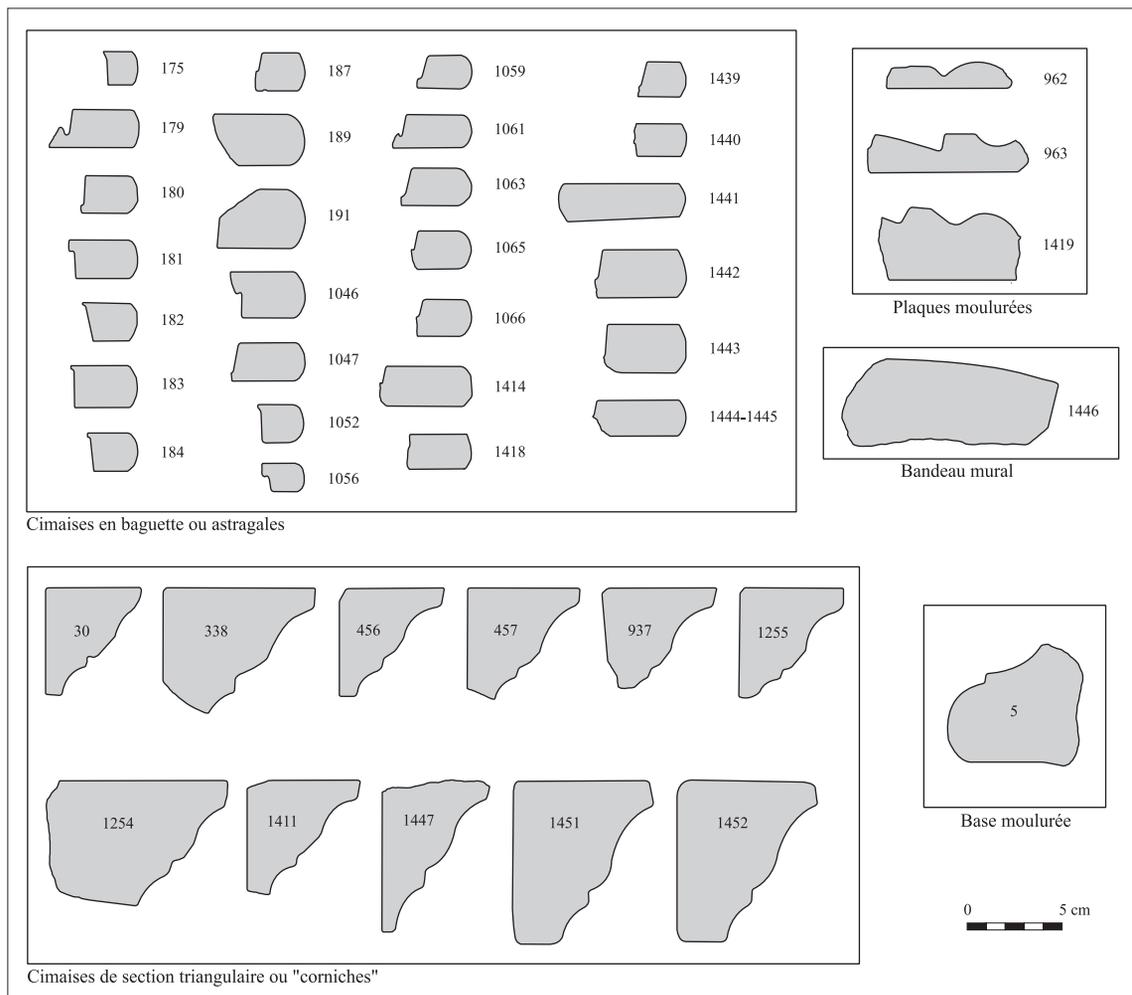
Fig. 1. Décors de type architectonique (dessins et mise au net G. Tendron).

Les appliques moulurées se répartissent elles-mêmes en plusieurs groupes (fig. 1). Ces éléments agrémentent les parois afin de reproduire de véritables ordonnances fictives. Constituant une césure horizontale ou verticale, ils permettent de rompre la monotonie de revêtements constitués de simples surfaces planes.

Un premier type d'applique moulurée consiste en cimaises dites en baguette. Ce sont des moulures de section semi-circulaire, que l'on désigne également par le terme d'"astragale". Entre autres affectations probables, ces moulures pouvaient être disposées horizontalement, constituant le couronnement des orthostates recouvrant le soubassement d'une

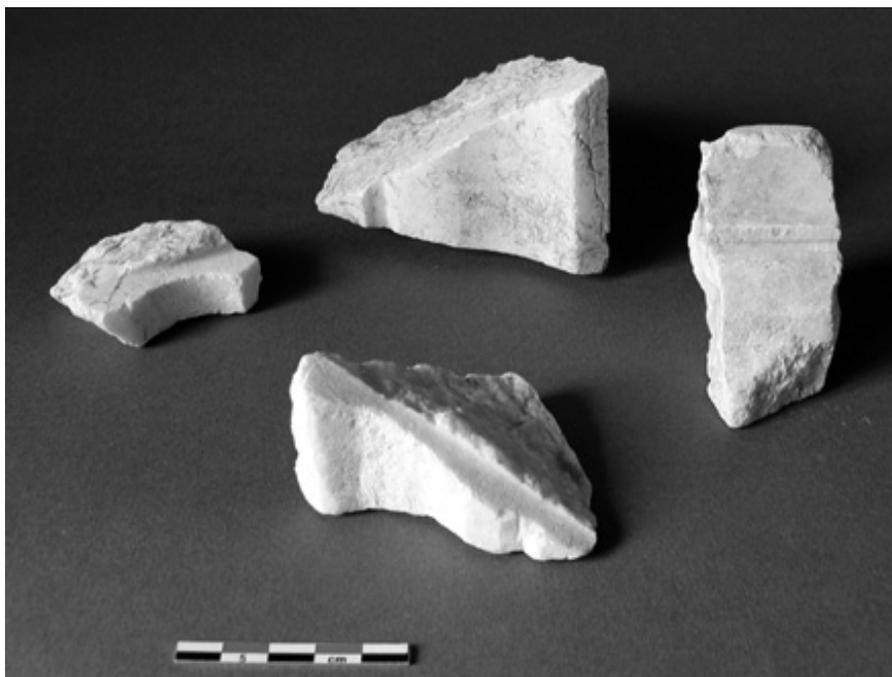
Fig. 2. Déchets de taille de cimaises en marbre blanc (cl. G. Tendron).

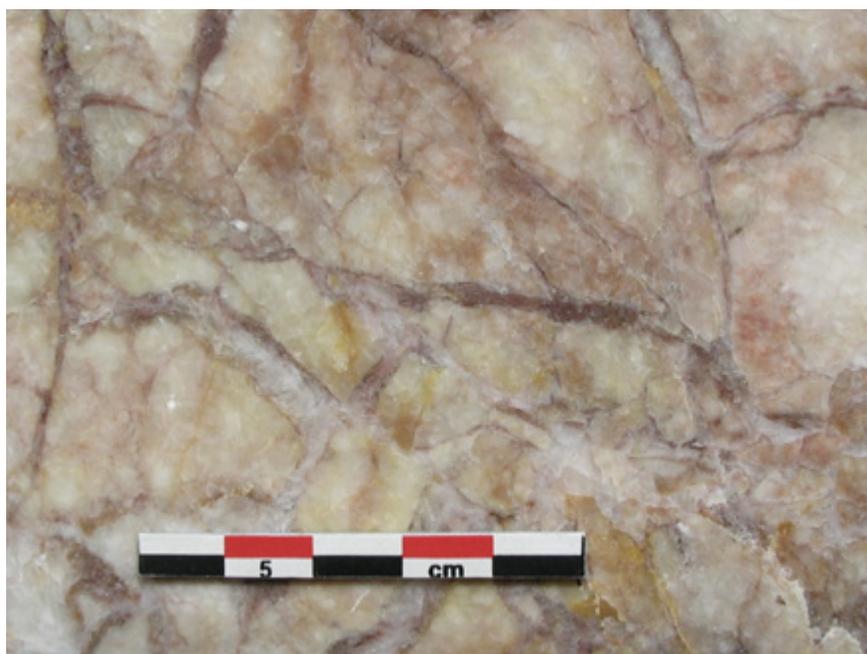
Fig. 3. Marbre blanc veiné, Châtelperron (?), Poitiers, DRE, inv. 288 (cl. G. Tendron).

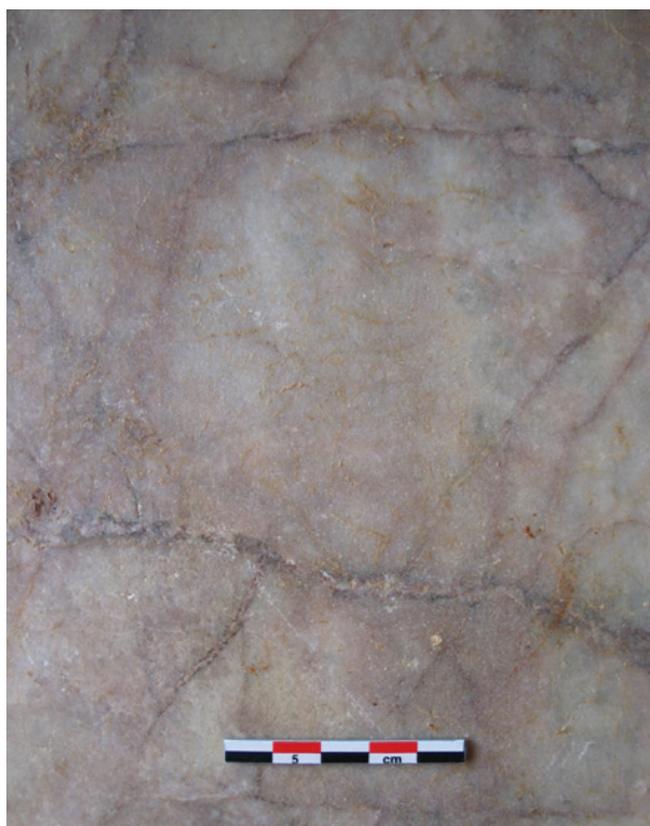
Fig. 4 ♣. Marbre blanc veiné, Châtelperron (?), Poitiers, DRE, inv. 1437 (cl. G. Tendron).

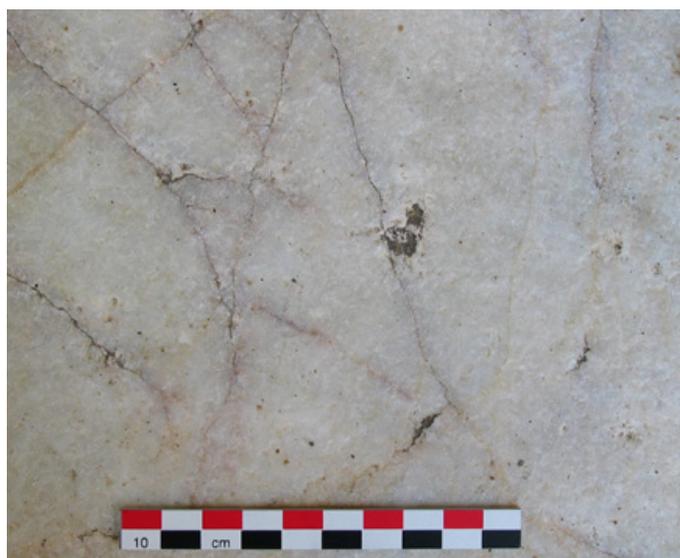
Fig. 5 †. Marbre de Châtelperron : faciès blanc à fines veines rouges, seuil de l'église de Châtelperron (cl. G. Tendron).

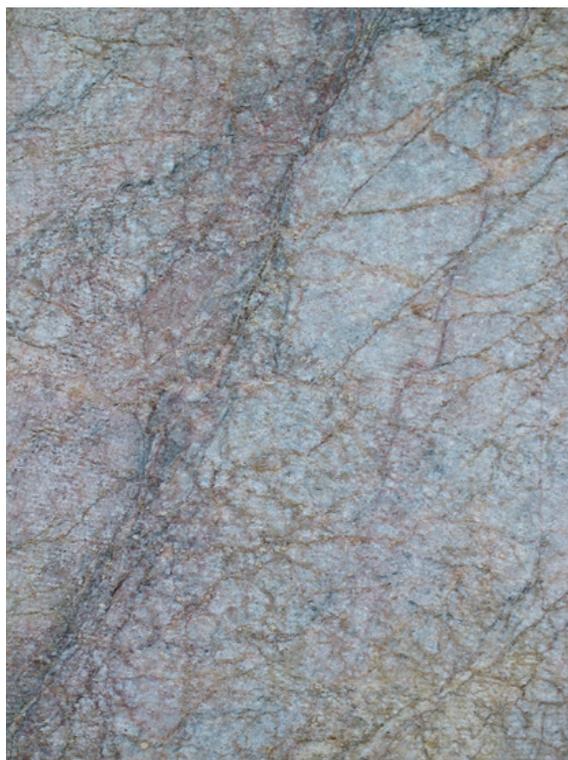
Fig. 6. Marbre de Châtelperron : faciès polychrome veiné utilisé pour le Monument aux morts de Châtelperron (cl. G. Tendron).

un faciès plus coloré, le fond de la roche passant du blanc au gris bleuté, tandis que les veines définissent une trame beaucoup plus dense (fig. 6). Ces deux monuments reflètent à eux seuls la diversité macroscopique du matériau exploité, diversité qui dut jouer en faveur de l'exploitation de ces gisements par les marbriers antiques. En l'état des recherches actuelles, les rapprochements effectués entre les fonds archéologiques et les roches observées à Châtelperron se sont révélés être les plus concluants¹³.
