Maria Cavaillès, Bruce Velde

# Le couvent des Cordeliers de Parthenay (Deux-Sèvres) : étude des vitraux et des sépultures

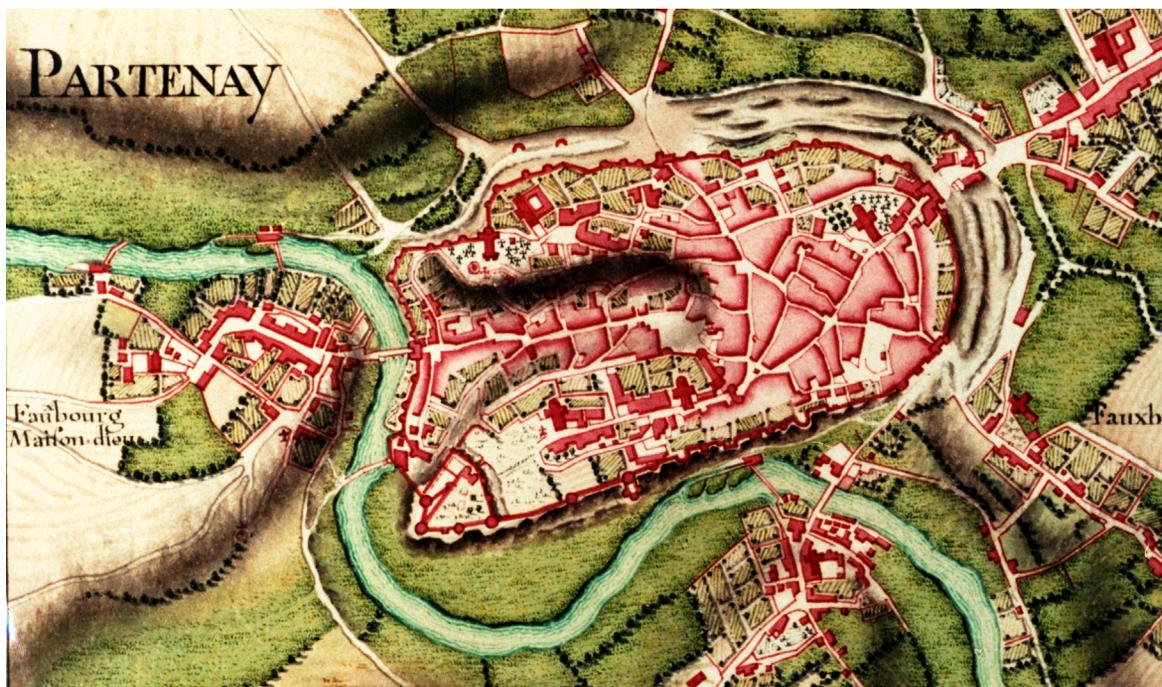
Fig. 1. Plan de Parthenay. Atlas routier de D.C. Trudaine, réalisée vers 1750 (AN 14 bis 8494). En médaillon, le couvent des Cordeliers.

Le couvent de Parthenay est la seule construction religieuse gothique de la ville. L’église conservée est monumentale, tout en gardant une grande simplicité et témoigne de l’importance des lieux. Le monastère est édifié près de la porte orientale de la ville, *intra-muros* (fig. 1). Les Frères mineurs se sont vraisemblablement installés sur des terrains appartenant à la paroisse Saint-Jean, mais l’on ignore les conditions de l’implantation et s’il y a eu opposition du clergé préexistant. Le tissu urbain semble avoir été moins dense sur ce plateau qui surplombe la rue de la Vau Saint-Jacques, axe économique et artisanal de la ville médiévale et qui fait face à l’autre éperon granitique portant le château et la deuxième enceinte appelée la “Citadelle”. D’après la toponymie, c’est aussi sur cet éperon oriental que se trouvent les indices de l’implantation du quartier juif (rues de la Juiverie et Cour-à-Moise). Leur existence est également attestée par la documentation dès les premières années du XIII<sup>e</sup> s.<sup>5</sup> : le choix de ce lieu d’implantation des Frères mineurs peut également se justifier par l’existence de cette communauté, traditionnellement considérée comme à endoctriner.

murs était entouré d'espaces verts, jardins ou potagers, protégés à l'est par l'enceinte urbaine (cf. fig. 1).

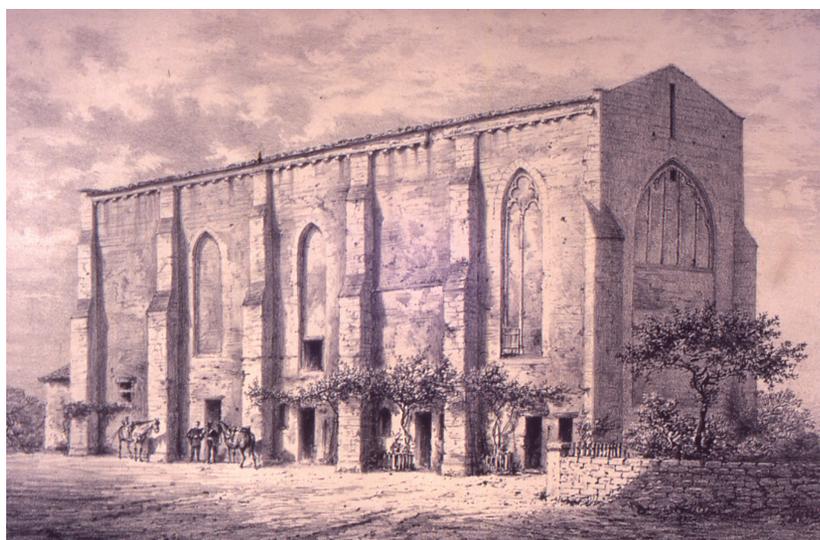
Fig. 4. Lithographie de Sadoux, publiée par B. Ledain dans "La Gâtine Historique et Monumentale" en 1876 (© Musée de Parthenay)

qui lui conférait une importante capacité d'accueil<sup>10</sup>. La façade a disparu mais on en conserve plusieurs dessins et photographies<sup>11</sup> : sur un dessin à la mine de plomb, non signé, daté de 1863 est représentée une petite porte en berceau brisé surmontée d'une baie en arc brisé<sup>12</sup>. Sur une carte postale, datant du début du XX<sup>e</sup> s. et antérieure à la destruction, le linteau de la porte est droit et celle-ci est surmontée d'une baie rectangulaire, preuve d'une transformation postérieure (fig. 3 à 5).

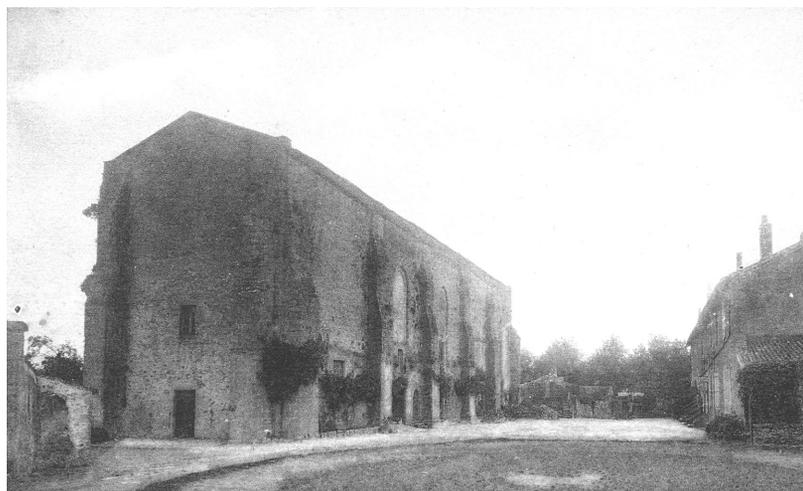
Fig. 5. Carte postale représentant l'église et les restes du couvent des Cordeliers de Parthenay avant 1909 date du percement de la rue (coll. L. Fleuret).

fois de plus modifié et le couvent a cette fois-ci perdu son aile orientale (fig. 2a et b). Les documents graphiques sont également très indigents. Il n'existe qu'une vue d'une partie de ce couvent sur une carte postale ancienne : il s'agit d'un bâtiment parallèle à l'église, muni d'un seul étage, pourvu de larges baies et surmonté de cheminées<sup>31</sup> (fig. 5).

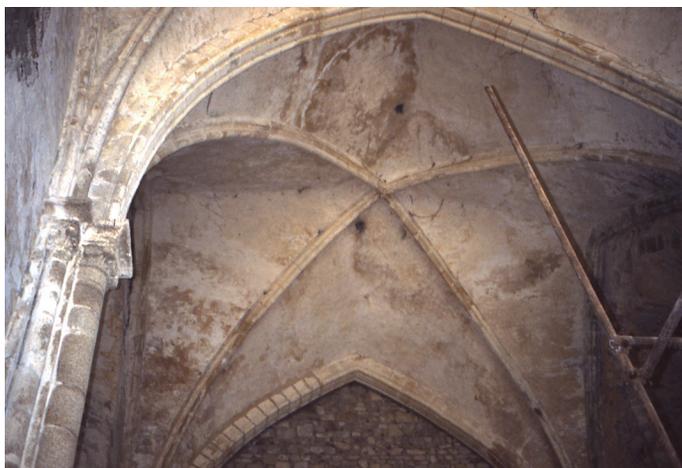
Fig. 6. Détail des voûtes de l'église pendant les travaux de restauration (© Ville de Parthenay, M. Cavallès).

du mur des troisième et quatrième travées conservées. Les travées sont séparées par de triples colonnettes engagées, surmontées de chapiteaux à crochets. Le voûtement d'origine est en ogive, à quatre nervures<sup>14</sup> (fig. 6). Du côté extérieur, les murs gouttereaux comportent des contreforts plats.

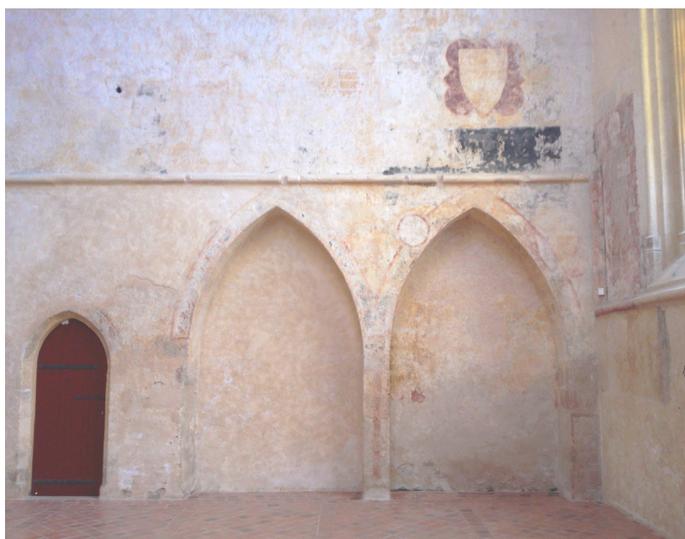
Fig. 7. Détail du mur nord du chœur et des niches à enfeus, avec un aperçu des traces des peintures murales (© Ville de Parthenay, M. Cavallès).

Les parois intérieures conservent plusieurs couches de peintures murales : les murs sont enduits à la chaux et présentent un décor de faux-appareil recouvrant l'ensemble de la nef. Des litres funéraires portant le blason des seigneurs de Parthenay, mais aussi des représentations de scènes figurées (une crucifixion ainsi que d'autres personnages : des anges musiciens et un moine en habit de bure et portant une mitre) se concentrent sur les murs du chœur et les niches à enfeus<sup>18</sup>. Lors de la réalisation des travaux de restauration, il a pu être observé jusqu'à une dizaine des couches picturales superposées (fig. 7).

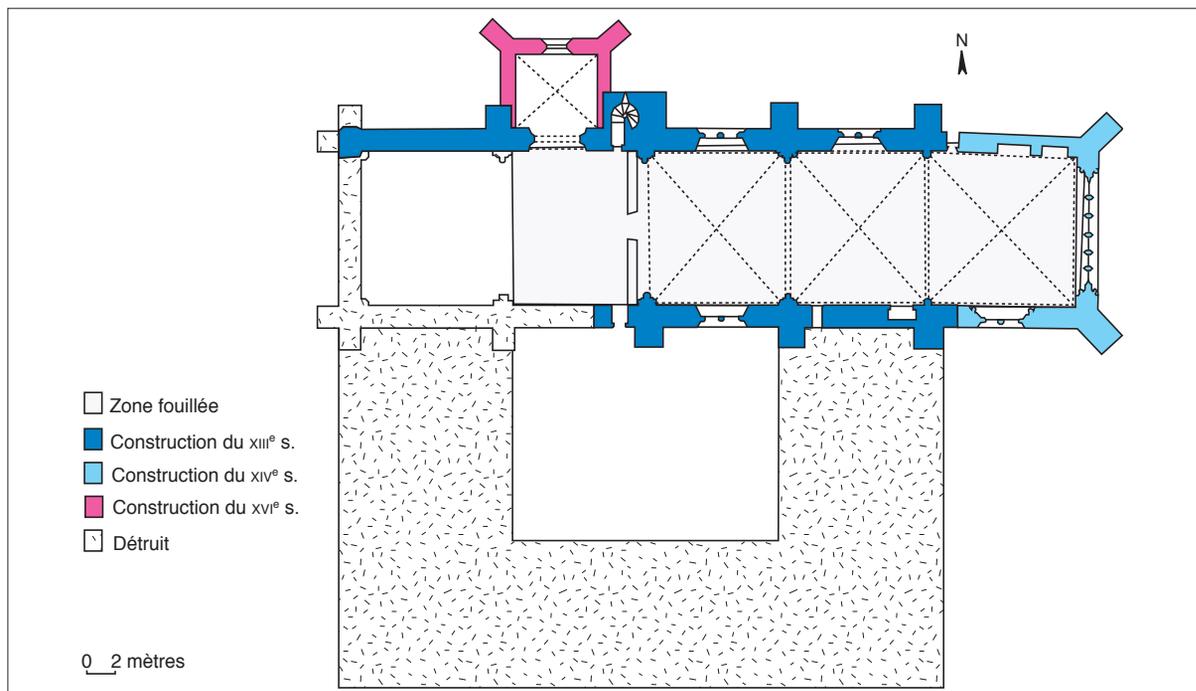
Fig. 8. Proposition de restitution du plan de masse du couvent des Cordeliers (dessin de M. Cavallès d'après F. Didier A.C.M.H.).

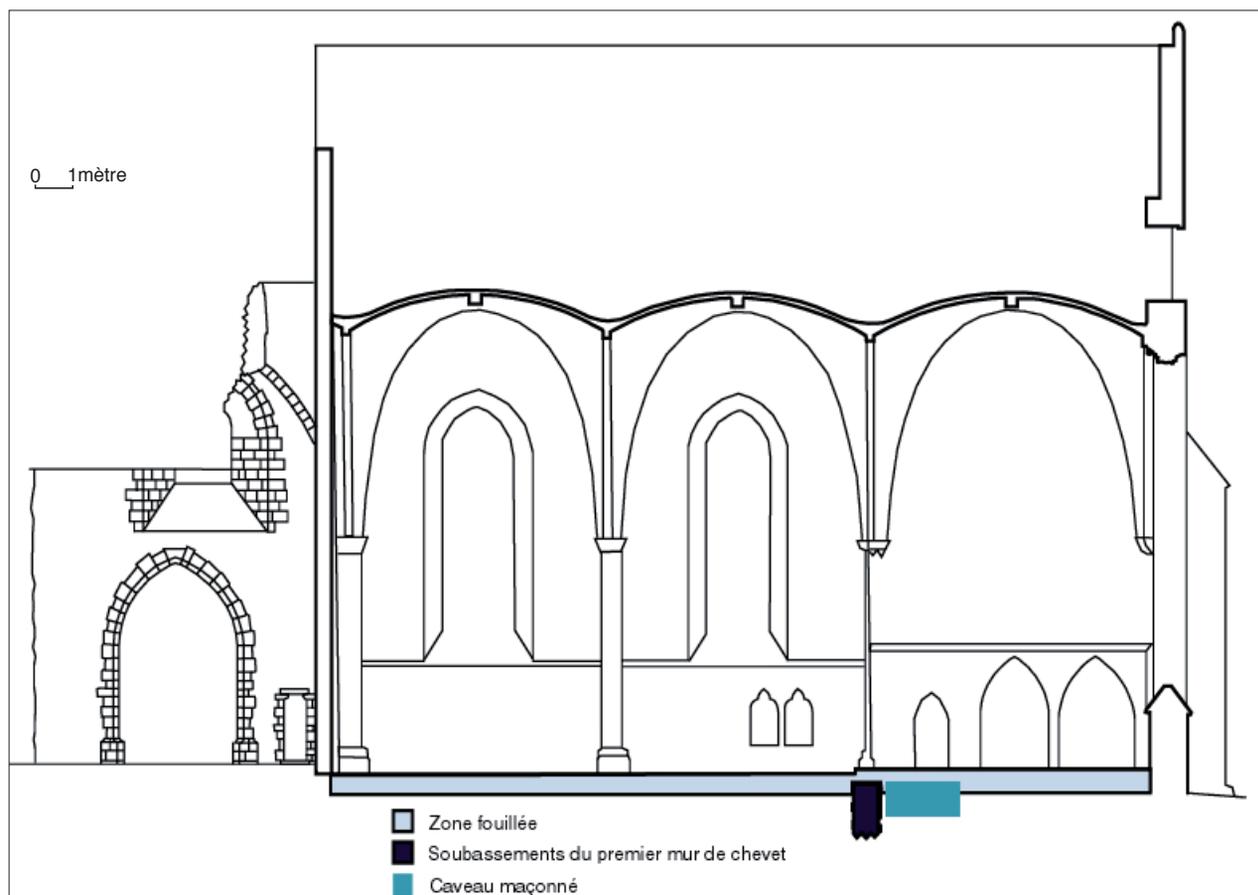
Fig. 9. Coupe est-ouest de l'intérieur de l'église (dessin de M. Cavallès d'après Fr. Didier, A.C.M.H.).

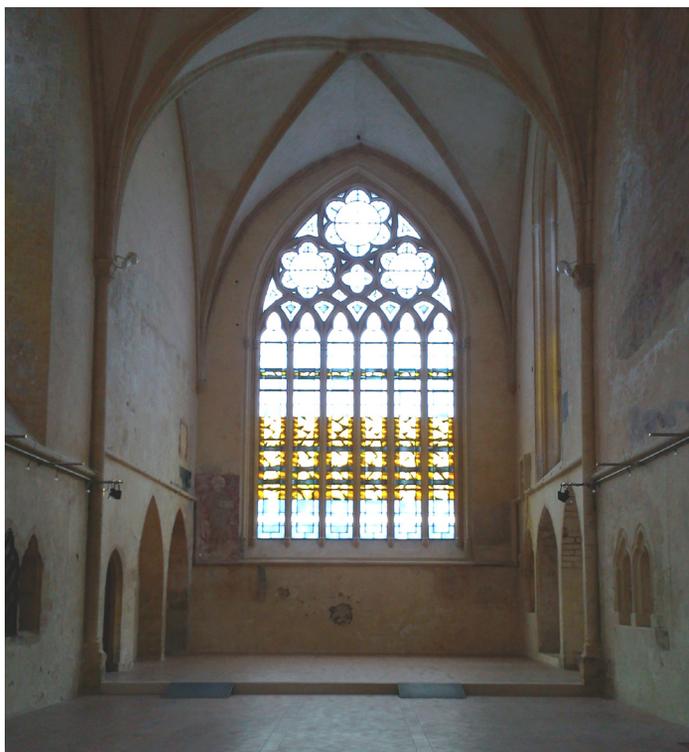
Fig. 10. Détail du remplage de la baie axiale  
(© Ville de Parthenay, M. Cavallès).

La réouverture des baies et surtout de la grande baie d'axe qui étaient bouchées depuis la Révolution a permis de récupérer de nombreux fragments d'architecture remployés comme moellons, avec des modénatures gothiques : remplages, voussoirs, colonnettes, arcades, chapiteaux... L'inventaire de ces

blocs a été réalisé et son étude a permis de confirmer la proposition de restitution de la baie lors des travaux de restauration<sup>38</sup> (fig. 10).

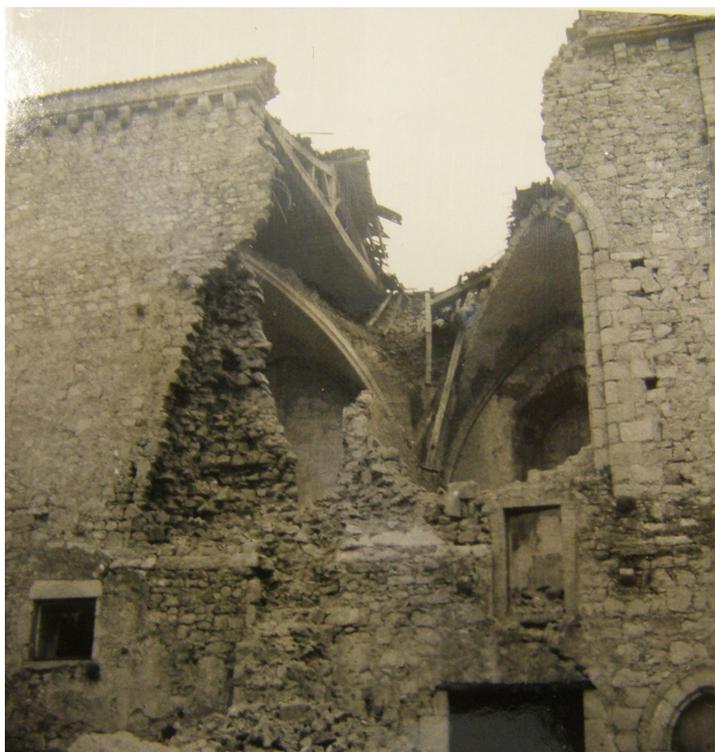
Fig. 11. Vue de l'effondrement des travées de l'église en 1961  
(© Service Régional de l'Inventaire Poitou-Charentes).

Le manque d'entretien est à l'origine d'un premier effondrement en 1952, suivi par l'éboulement plus important de février 1961 (fig. 11). C'est à ce moment qu'un mur de refend est construit pour clore les trois travées restantes. Il sert aujourd'hui de façade. Propriété du département, l'église est inscrite à l'Inventaire supplémentaire des Monuments historiques le 26 octobre 1927. Acquisée par la com-

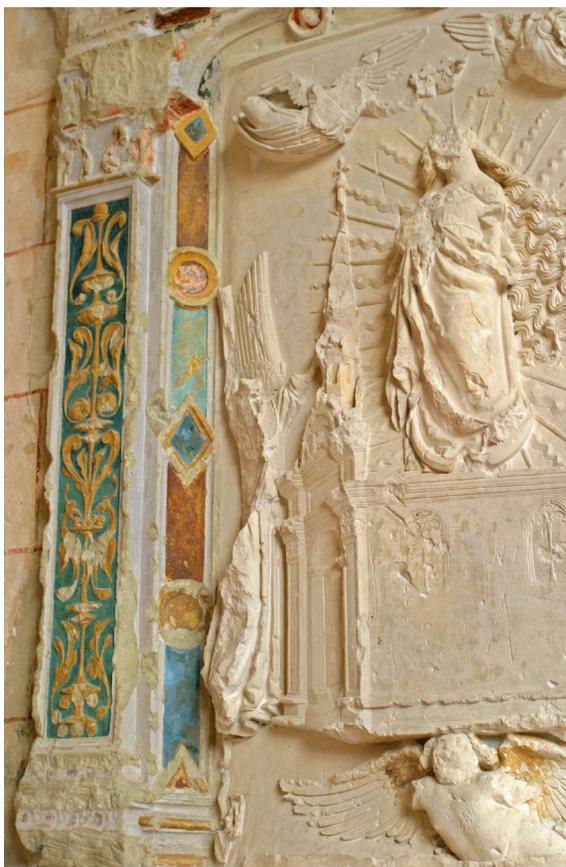
Fig. 12. Vue du retable en pierre polychrome datant de la Renaissance situé dans la chapelle nord (© Ville de Parthenay, M. Cavailès).

Une petite chapelle voûtée, de forme carrée, a été ajoutée au nord de la seconde travée vers le début du XVI<sup>e</sup> s., ce qui a entraîné la modification de la fenêtre haute de la nef centrale. Cette chapelle possède encore, sur le mur oriental, un retable sculpté en pierre polychrome de style renaissance représentant la Translation de la maison de la Vierge à Lorette (fig. 12). Il s'agit d'une légende qui se propage en France au début du XVI<sup>e</sup> s. et devient un thème largement répandu dans l'art religieux. L'ensemble, quoique légèrement dégradé, est d'une grande qualité, encadré par des pilastres ornés d'arabesques et

coiffé de chapiteaux<sup>20</sup>. D'après les restaurateurs, la pierre utilisée est différente des carrières et des pierres utilisées dans les régions de Poitiers et de Parthenay<sup>21</sup>. On ignore le nom de celui à qui l'on doit la construction de cette chapelle, mais il est évident qu'elle doit être le fruit d'une volonté des sei-

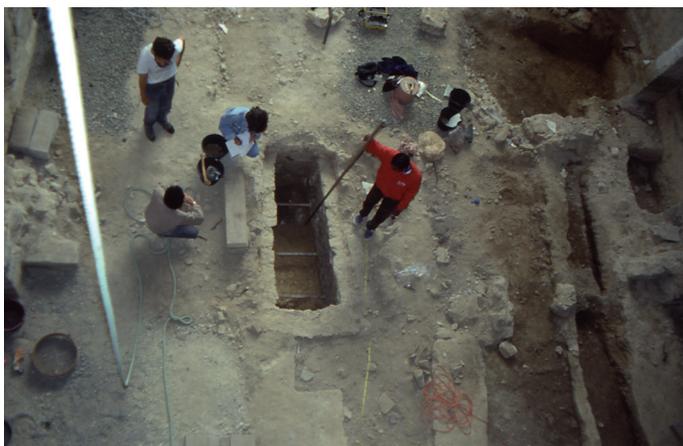
Fig. 13. Vue de l'intérieur de l'église, pendant la fouille du caveau du chœur en 1992  
(© Ville de Parthenay, Ch. Ranché).

Quatre campagnes de fouilles ont été menées sur ce site et permettent de faire aujourd'hui le point sur le monument : d'après les recherches réalisées en 1992 (fig. 13)<sup>34</sup>, l'installation est réalisée sur un terrain vierge, non urbanisé. Une deuxième campagne, menée en 1997<sup>35</sup> à l'emplacement de la deuxième travée disparue, n'a apporté aucune information. La troisième opération, en 2003 (fig. 14), concernait

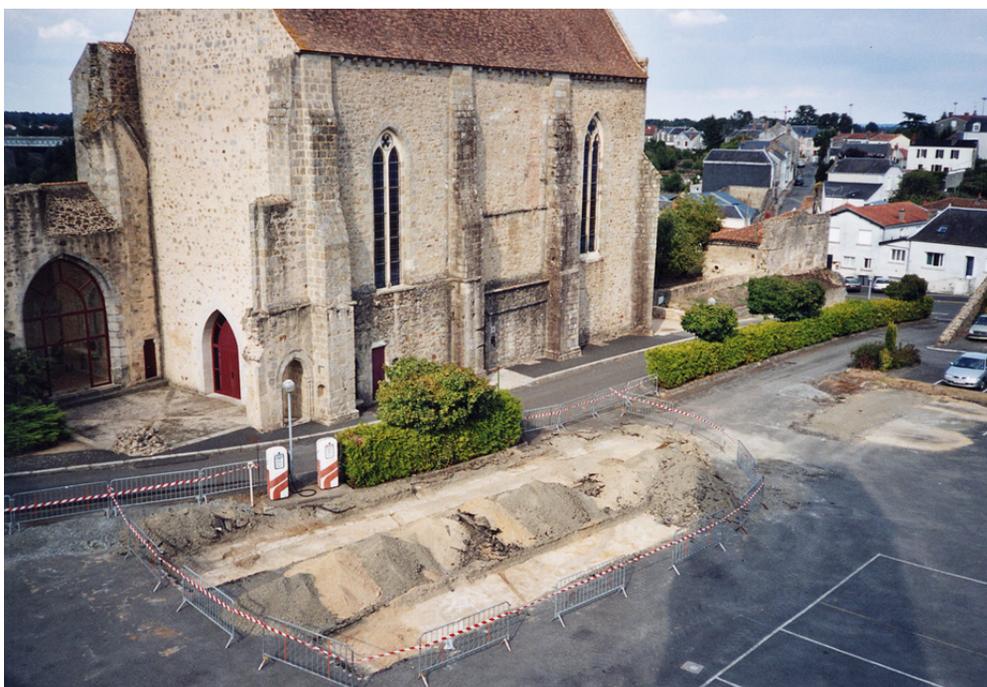
Fig. 14. Vue de l'extérieur de l'église, pendant l'opération archéologique menée en 2003  
(© Ville de Parthenay, M. Cavallès).

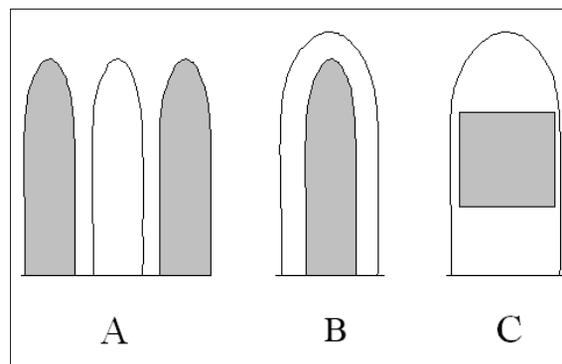
Fig. 15. Emploi de grisailles dans les panneaux de vitrail dans un établissement religieux (dessin B. Velde).

Les concepteurs des édifices ecclésiastiques du XIII<sup>e</sup> s. avaient constaté que, malgré les ouvertures vitrées de plus en plus grandes, le fait d'installer des décors de verres colorés contribuait à augmenter l'obscurité dans les églises. Pour remédier à ce défaut, on a créé des surfaces de vitres claires, légèrement figurées, appelées grisailles. Ces parties d'ouvertures vitrées présentent des dessins au trait que sont observables de l'intérieur de l'édifice par transparence, car la peinture est épaisse et opaque. En France, la plupart des pigments de grisailles sont de coloration rouge foncée, due à l'emploi d'oxyde de fer comme colorant. Dans les grandes églises et les cathédrales, la disposition de ces zones claires est de trois types : soit des baies à vitraux colorés en alternance avec des baies en grisailles (A), soit des panneaux en grisaille en entourage des panneaux colorés (B) soit enfin avec une zone claire dans les parties supérieures et inférieures entourant les images colorées centrales (C) (fig. 15).

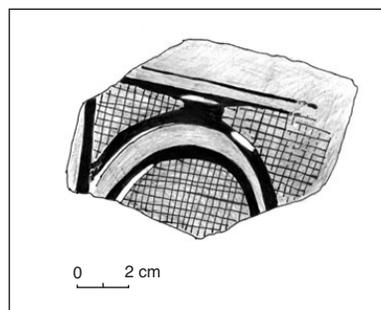
Fig. 17. Exemple de grisaille à traits en résille sur un fragment de Parthenay. Les zones blanches correspondent à de la peinture blanche opaque (kaolin) (dessin B. Velde).

foncé. Ces traits blancs sont réalisés avec de l'argile blanche : du kaolin (fig. 17). Vus par transparence, ces traits sont noirs, étant opaques à la transmission de la lumière, mais par réflexion (à l'intérieur de l'église) ils paraissent blancs. Ils sont en général disposés à côté des traits noirs épais formant un contraste, pour souligner ces accentuations profondes par une zone claire. Ce type d'effet est assez commun dans les peintures postérieures à cette époque (voir exemple fig. 20). Il est à signaler que la région de Parthenay est connue pour l'emploi de ces argiles kaoliniques dans les céramiques locales de l'époque<sup>45</sup>. La provenance de ce pigment est donc très probablement locale. Ainsi, ce décor était destiné à être vu de l'intérieur de l'église, par réflexion de la lumière.

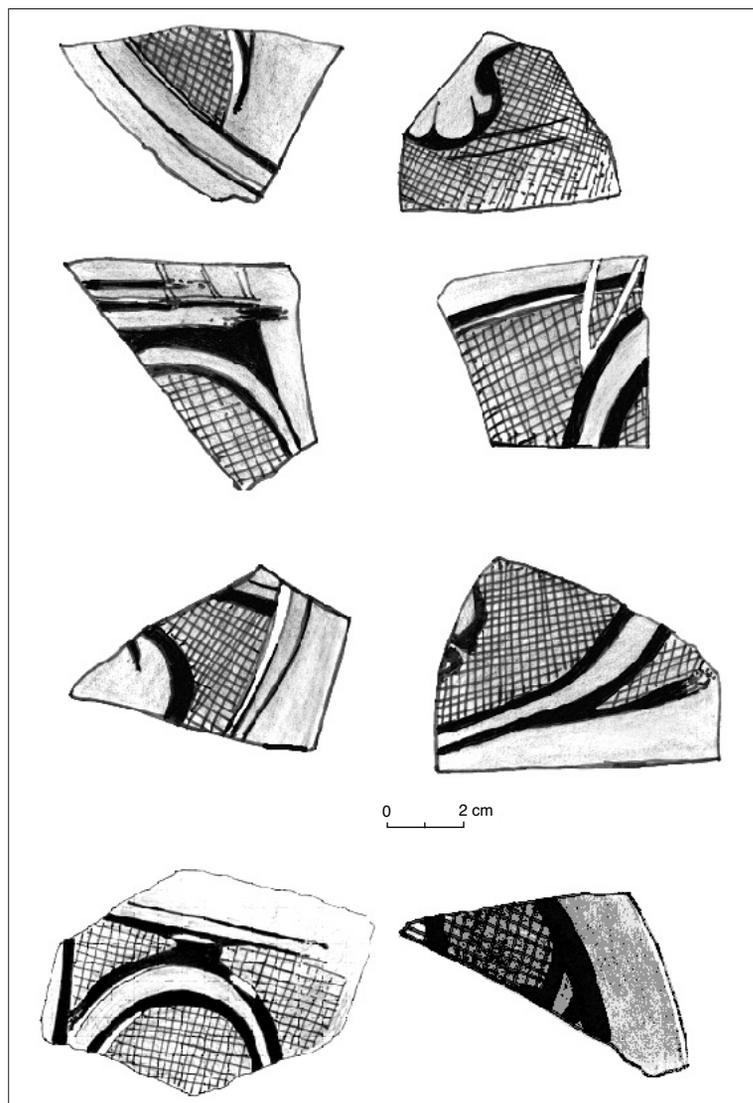
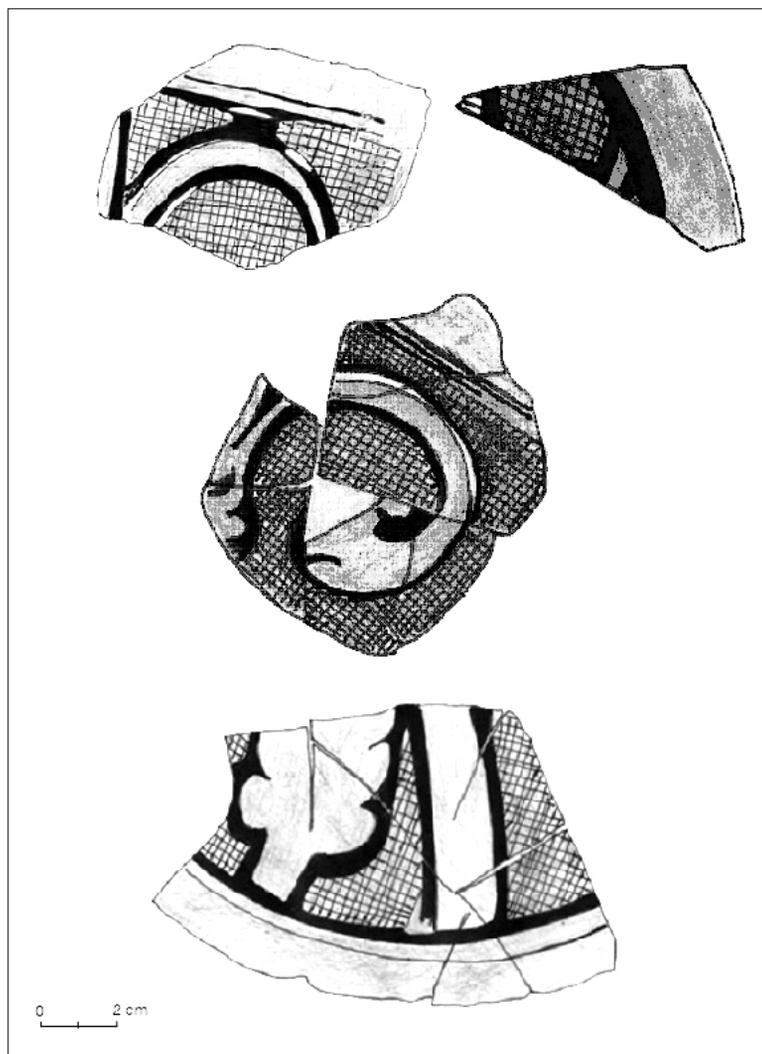
Fig. 18. Dessin de décors à résille, fragments archéologiques de l'église des Cordeliers de Parthenay (dessin B. Velde).

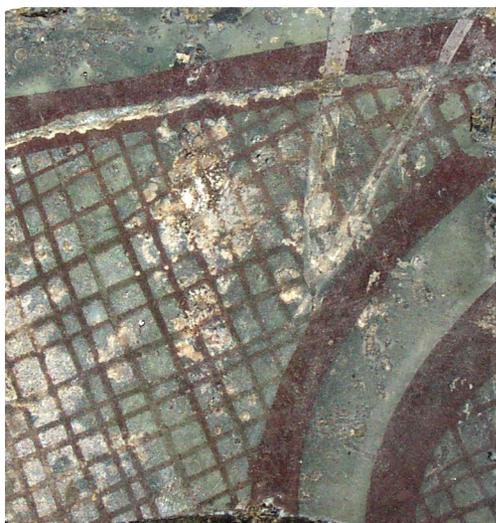
Fig. 19. Détail du décor des traits blancs superposés sur le décor foncé (© D. Velde).

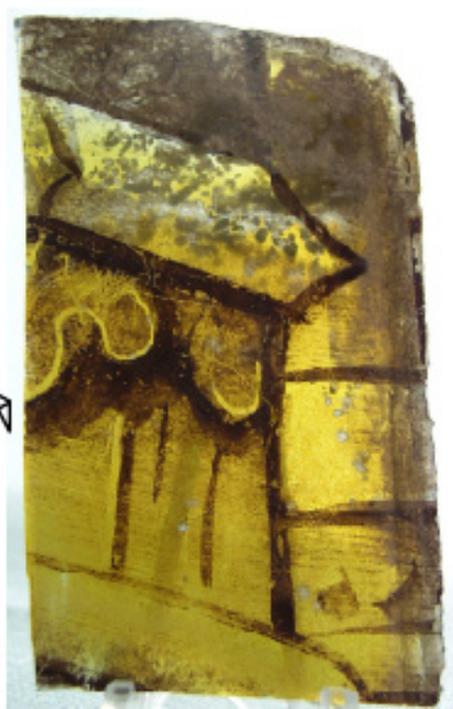
Fig. 20. Exemple d'un trait sans couleur sur un fragment archéologique de vitrail de Bourges, xv<sup>e</sup> s., collection privée (© D. Velde).

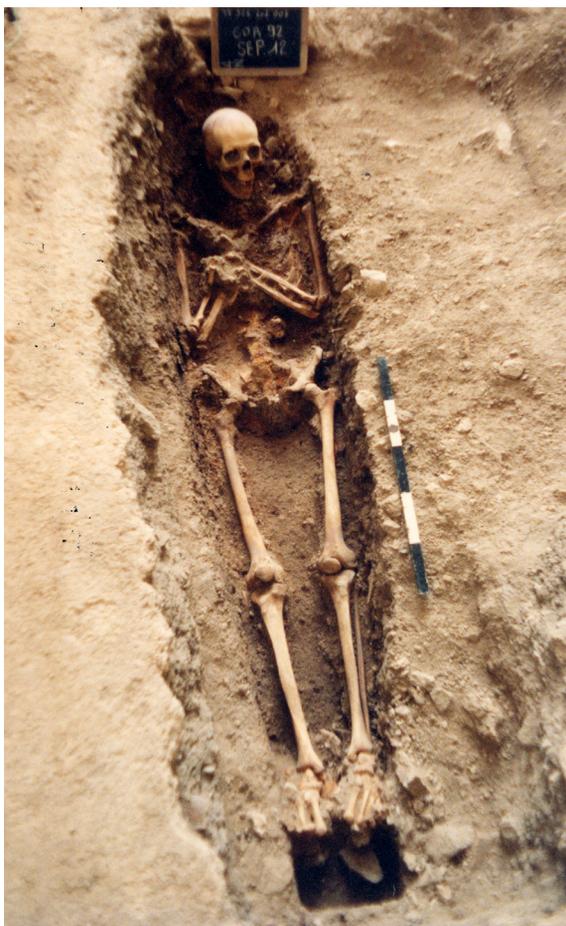
Fig. 24. Détail de la fouille d'une sépulture de la nef pendant les travaux de 1992 (© Ville de Parthenay, Ch. Ranché).

Même si les niveaux de circulation ont disparu, la fouille du chœur et de la nef a mis en évidence une différence importante entre ces deux zones. Dans la nef, les tombes mises au jour sont, soit des sépultures dans des cercueils en bois, soit des corps enveloppés dans de lincoils installés dans la terre meuble, avec présence de quelques épingles. Les inhumations ont été pratiquées en decubitus dorsal, avec très peu de mobilier funéraire (fig. 24). Seules deux d'entre elles ont livré un mobilier datant du XVII<sup>e</sup> s., se réduisant à des chapelets<sup>50</sup>. La fouille montre que la pratique funéraire était d'enterrer les défunts la tête orientée à l'ouest. Toutefois, certaines inhumations avaient la tête tournée vers l'est<sup>51</sup>.

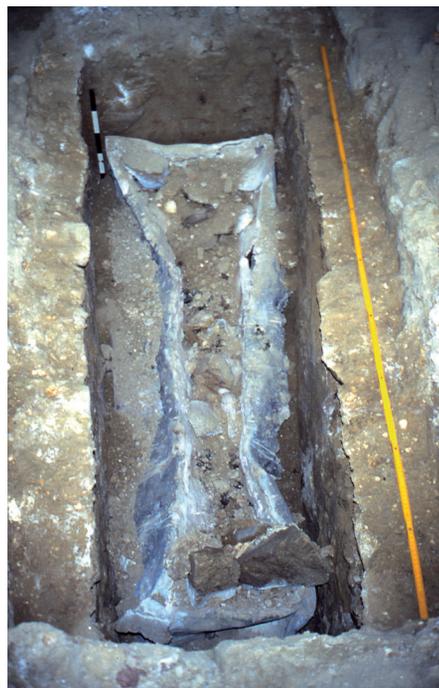
Fig. 25. Vue de la fouille du caveau maçonné aménagé dans la cinquième travée, pendant les travaux de 1992 (© Ville de Parthenay, Ch. Ranché)

plomb déposé dans un caveau maçonné<sup>55</sup>. Le cercueil trapézoïdal est proche des exemplaires connus pour les XIV<sup>e</sup> et XV<sup>e</sup> s.<sup>56</sup> (fig. 25). Le défunt conservait les restes d'un habit réalisé dans une étoffe assez grossière, essentiellement la manche droite. L'absence de tout objet personnel servant à l'identification de l'individu est en accord avec les principes de modestie et de dépouillement des Cordeliers, mais rend difficile une attribution. L'hypothèse qu'il s'agisse d'un des seigneurs de Parthenay habillé pauvrement parce qu'il appartenait au tiers-ordre franciscain, n'est pas à exclure. Un premier exemple proche est celui de Jean de Berrie, seigneur d'Amboise, inhumé en habit de Cordelier au couvent de cet ordre à Loudun en 1274<sup>57</sup>. Un deuxième est celui de la vicomtesse de Thouars, Jeanne de Dreux, qui demande expressément dans son testament rédigée en 1350 d'être enterrée revêtue de l'habit de saint François<sup>58</sup>. L'emplacement au sein du sanctuaire est significatif, à lui seul, du statut du mort (fig. 26).

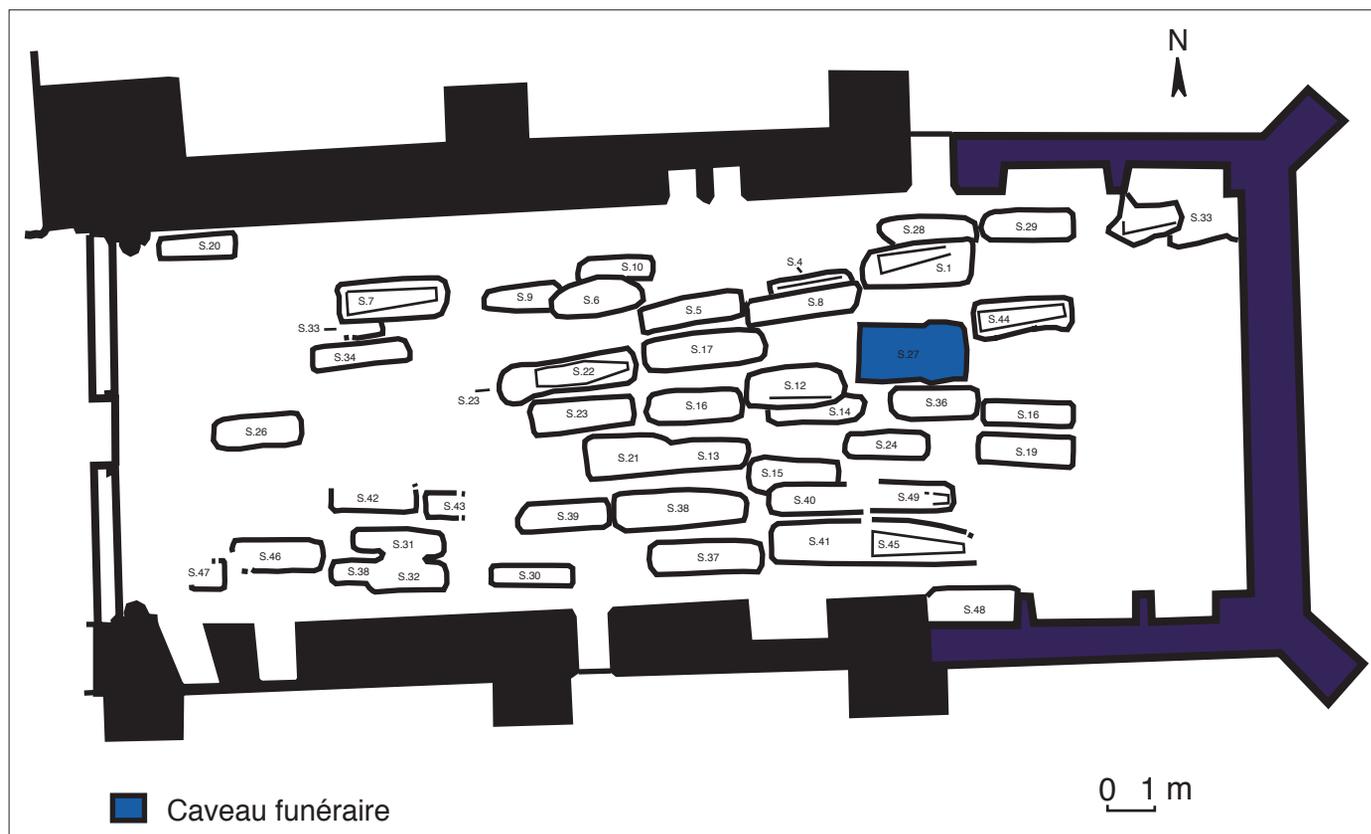
Fig. 26. Plan de l'église avec localisation des fosses sépulcrales de l'opération de 1992 (© Ville de Parthenay, M. Cavailès).
