Cassinomagus L'agglomération et ses thermes

Résultats des recherches récentes (2003-2010) à Chassenon (Charente)

$\grave{\mathbf{A}}$ l'origine : l'aqueduc

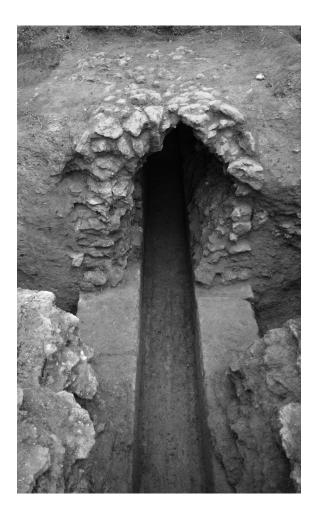
Fig. 10. Passage enterré de la partie est de l'aqueduc (cl. G. Rocque).

d'une tranchée. Haut et large de 0,50 m, il présente un profil en U. Sur cette portion d'aqueduc, il est d'abord construit en béton de gravier sur quelques mètres. Son mode de construction change ensuite. Son fond est en effet très légèrement creusé dans la roche, tandis que ses parois sont constituées de blocs monumentaux en impactite (fig. 10). Dans les deux cas, les montants du canal supportent les piédroits maçonnés de la couverture. La voûte est haute, sous intrados, de 2 m, puis passe à une hauteur de 1,80 m. Les piédroits sont distants l'un de l'autre respectivement de 1 m et de 0,50 m.

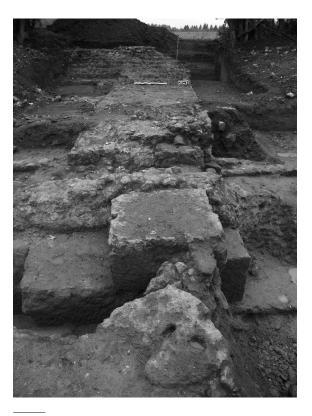
Fig. 12. Vue depuis le nord du raccordement des branches principale et secondaires de l'aqueduc (cl. S. Sicard).

La jonction des branches principale et secondaires s'opérait via un bassin de répartition qui était intégré dans la maçonnerie du mur, renforcée ici par un appareil irrégulier de blocs de taille en impactite (fig. 12). Ces éléments sont pris dans le blocage des substructions sur 1 m de profondeur et constituent ainsi le parement nord du mur. Ce dispositif est conservé sur une longueur d'est en ouest de 5,92 m et une hauteur de 1,60 m.

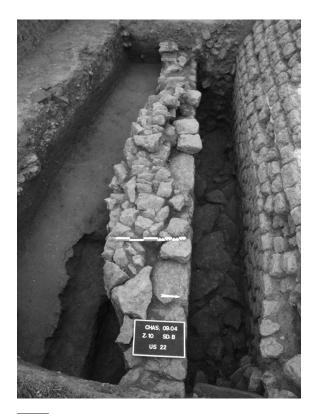
Fig. 13. Vue depuis l'est du caniveau de bordure de la branche secondaire de l'aqueduc (cl. C. Doulan).

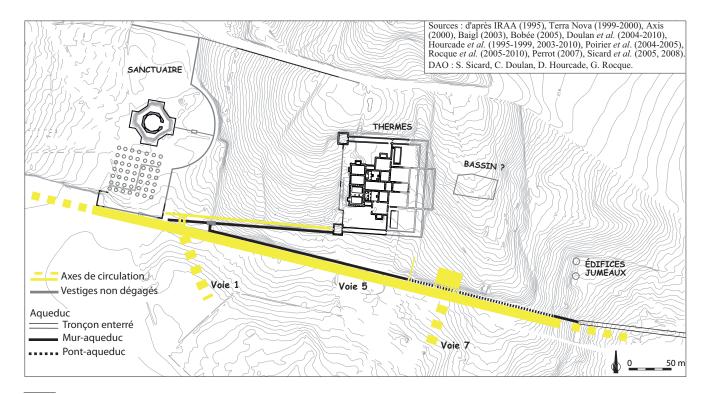
Fig. 14. Plan schématique des axes de circulation et des passages aux abords de l'aqueduc (C. Doulan, G. Rocque, S. Sicard).

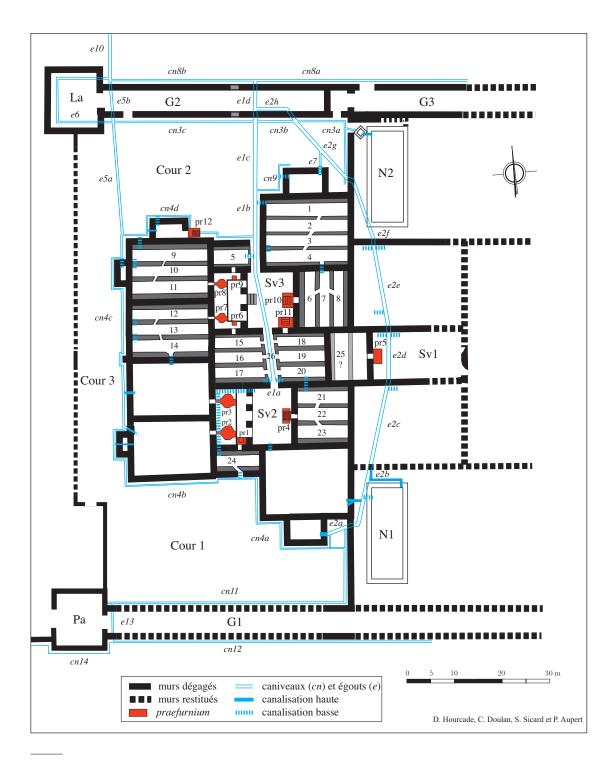
Fig. 16. Plan schématique du rez-de-chaussée des thermes de Longeas.

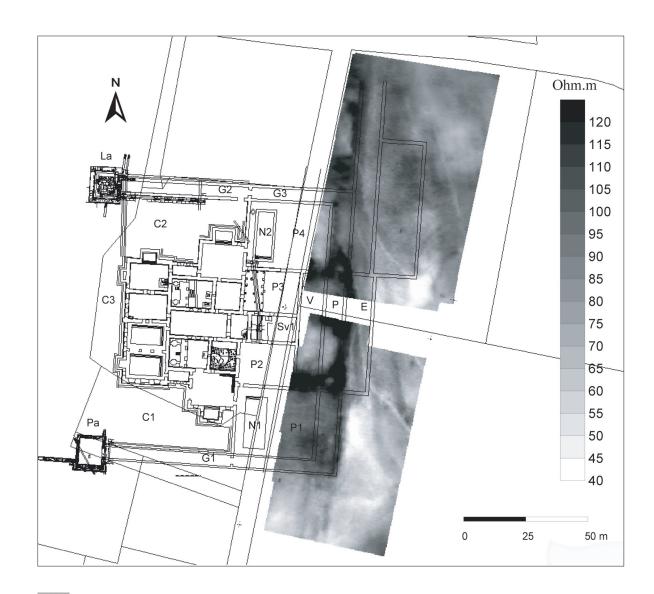
Fig. 17. Cartographie de résistivités électriques apparentes à l'est des thermes de Longeas (C. Bobée).

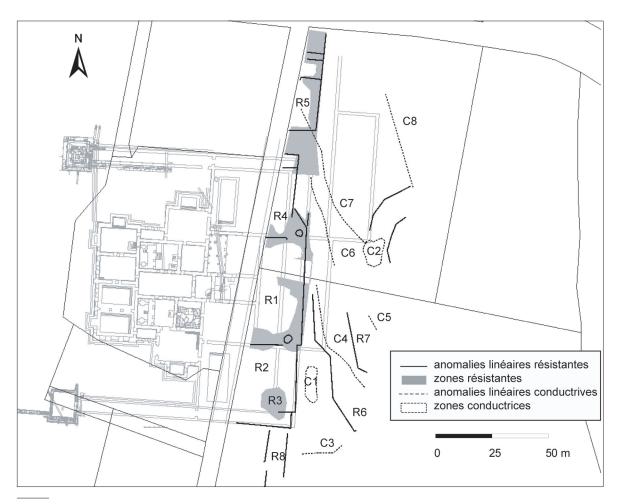
Fig. 18. Interprétation des anomalies de résistivités électriques apparentes à l'est des thermes de Longeas (C. Bobée).

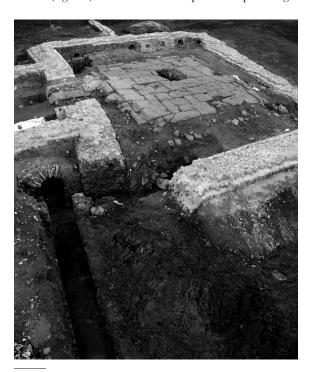
Fig. 20. Vue des latrines et de l'exutoire e10 des thermes de Longeas (cl. D. Hourcade).

Implantées dans l'angle nord-ouest des thermes, au point le plus bas du site, les latrines (La) se présentent sous la forme d'une pièce rectangulaire (c. 12,80 m x c. 14,60 m) de 111 m² de superficie intérieure (fig. 20)²⁶. Accessibles au public depuis la ga-

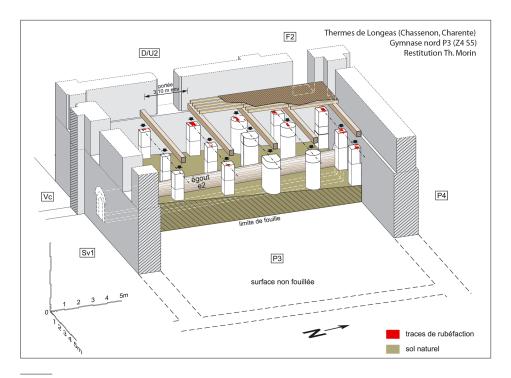
Fig. 21. Restitution axonométrique du plancher du gymnase nord des thermes de Longeas (Th. Morin).

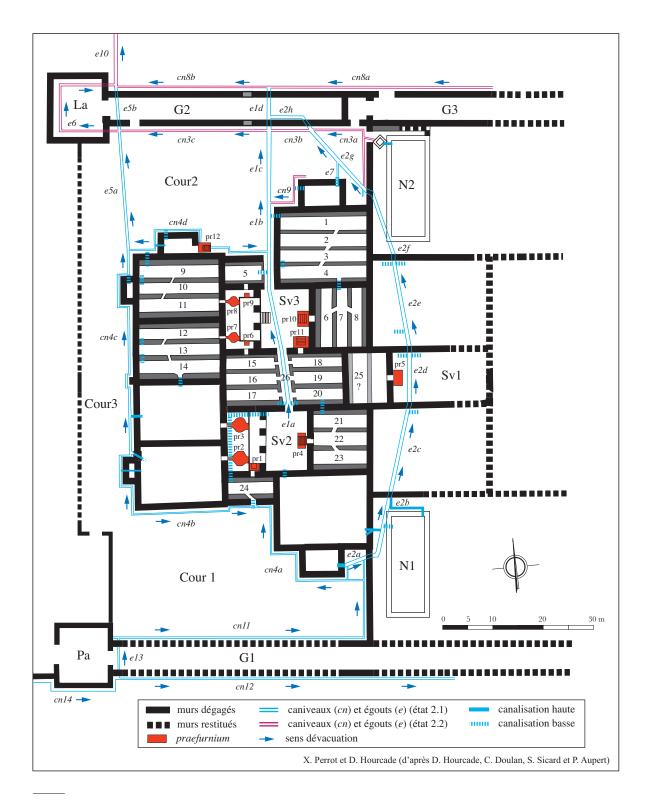
Fig. 23. Plan chronologique du circuit d'évacuation des eaux des thermes de Longeas.

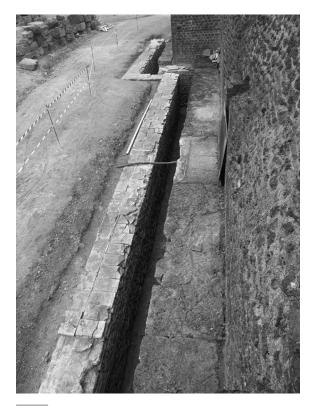
Fig. 24. Vue du caniveau cn4c des thermes de Longeas après enlèvement des dalles du trottoir (cl. X. Perrot).

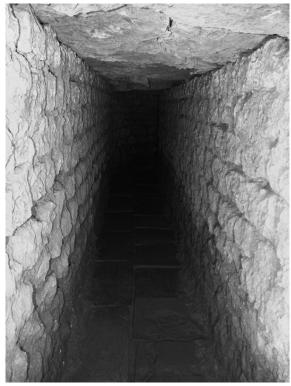
Fig. 25. Vue de l'intérieur de l'égout e2h des thermes de Longeas (cl. X. Perrot).

L'étude des parois des caniveaux montre l'existence de deux faciès architecturaux distincts⁴⁸. La

majorité des structures (à l'exception de cn3, cn8, cn9, e6 et e10) présente un mode de construction soigné en petit appareil à joints de mortier beurrés avec emploi fréquent de briques et de moellons inclinés, posés sur leur tranche⁴⁹. L'arase des murs est couverte d'un dallage de briques qui tient lieu de trottoir (fig. 24). Les autres caniveaux et égouts, tous situés autour de la cour nord, sont bâtis en moyen appareil à joints de mortier plus grossiers. Le sommet de leurs murs, plus épais, est recouvert de dalles d'impactite.

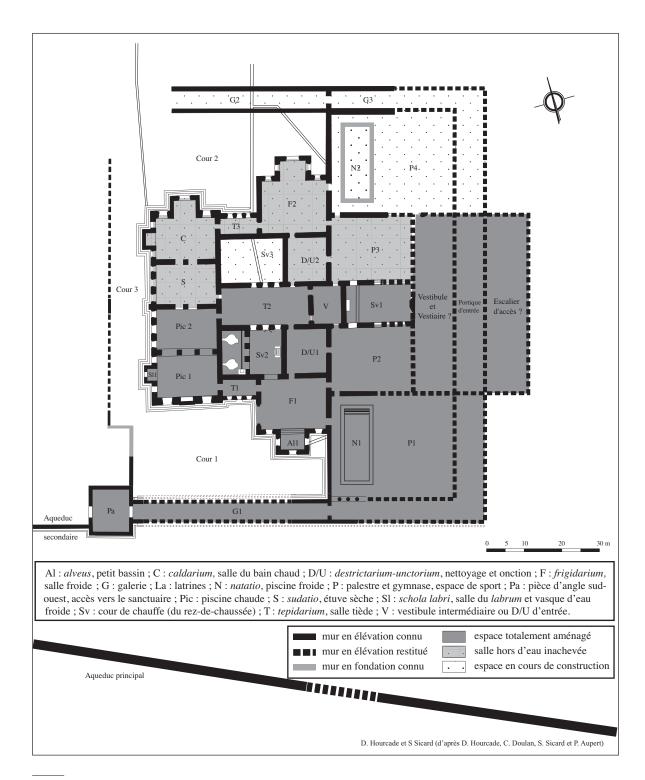
Fig. 26. Plan de l'état 2.1 des thermes de Longeas.

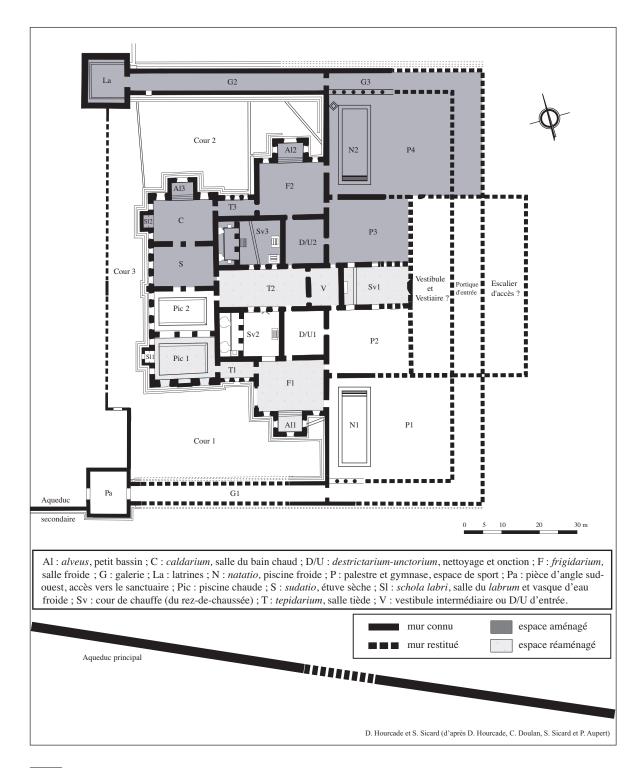
Fig. 27. Plan de l'état 2.2 des thermes de Longeas.

La fin des travaux concerne essentiellement la partie nord de l'édifice (fig. 27). La construction des latrines à cette époque conditionne la réorganisation des espaces voisins et, en premier lieu, le réseau des caniveaux et des égouts. L'étage et le rez-dechaussée des galeries nord – par lesquelles on accède au lieu d'aisance – sont alors réaménagés, sinon achevés, et leurs toitures installées⁶⁵.

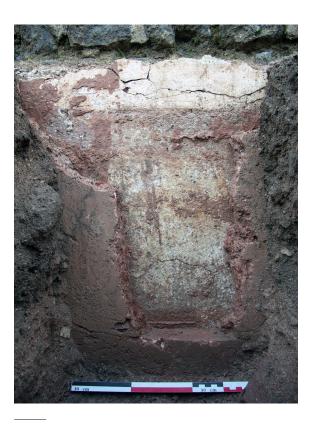
Fig. 28. Vue des deux phases de décor du mur est du frigidarium F1 des thermes de Longeas (cl. D. Hourcade).

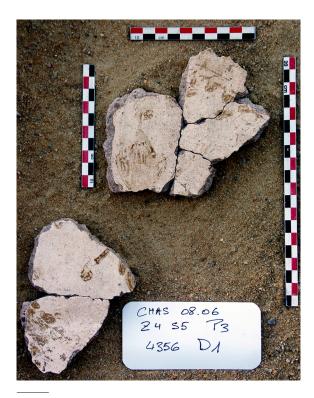
Fig. 34. Gymnase P3. Couronne de petites feuilles avec fleuron central (cl. J.-Ch. Méaudre).

bruns - sans doute jaune ou rouge à l'origine - pourraient dessiner des panneaux à fond blanc avec filets pointés d'encadrement intérieur. Parmi tous les vestiges de motifs conservés, on distingue des éléments ronds indéterminés, actuellement gris ou rougeâtres, des champs de couleurs juxtaposés, rectilignes (bandes de séparation ou motifs?) ou bien incurvés (motif arrondi, tympanon ou bouclier?). On note aussi l'emploi de tracés incisés, rectilignes ou incurvés, en relation avec les champs colorés ou simplement sur le fond blanc. Enfin, des éléments de guirlandes de petites feuilles jaunes (vertes à l'origine), formant vraisemblablement des couronnes (fig. 34), sont apparues en 2003 et en 2006¹⁴. Ces couronnes sont dotées en leur centre d'un fleuron de même couleur, constitué d'un point donnant

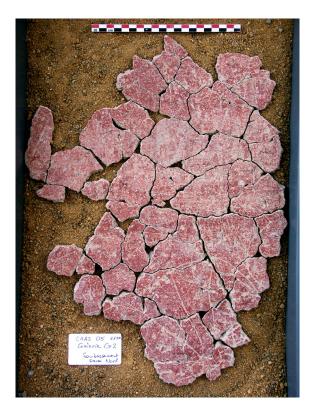
Fig. 36. Galerie G2. Plaque remontée de l'ensemble TG1 avec griffures et possibles graffitis (cl. J.-Ch. Méaudre).

Son support est formé de deux mortiers distincts, à base de chaux et de sable pour la couche d'accrochage au mur et à base de tuileau et de sable pour la couche picturale. Comme la presque totalité des supports à base de tuileau, TG1 ne comporte pas d'intonaco, mais accueille un pigment rouge directement appliqué sur la première couche de mortier. Cependant, cette couleur ne recouvre pas uniformément l'espace dévolu à la zone basse. Il existe, en effet, une plinthe, d'environ 20 cm de hauteur, simplement formée d'une bande de mortier teinté par le tuileau, mais non peint. On a constaté également que l'arête de la baie d'accès aux latrines était soulignée d'une bande rouge large d'environ 13 cm, au niveau de cette plinthe (fig. 35). Au-dessus de celle-ci prenait place un champ rouge qui semble avoir été orné d'une partition ou de motifs jaunes. Enfin, les nombreuses griffures et éventuels graffitis, repérés sur deux plaques, suggèrent que ce soubassement devait atteindre au minimum une hauteur de 80 cm (fig. 36).

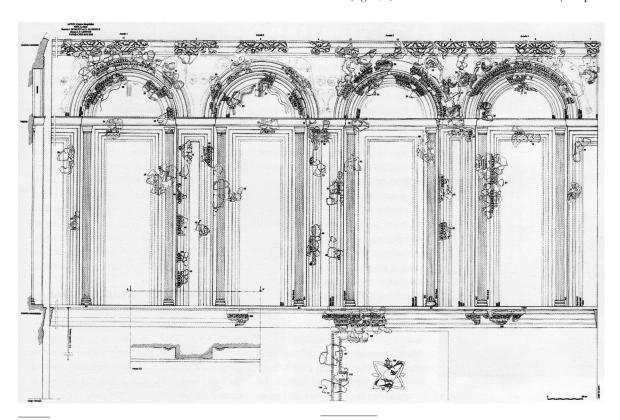
Fig. 42. Autun, Centre hospitalier, restitution de la paroi A (relevés J. Boislève et C. Allonsius, dessin J.-F. Lefèvre CEPMR CNRS-ENS, in : Boislève & Allonsius 2006, 87).

Cet ensemble extraordinaire, remonté et étudié au CEPMR de Soissons⁴⁷, a permis de restituer le décor de deux parois partiellement doublées de *tubuli*⁴⁸ pour ménager des espaces en relief ou en retrait (fig. 42). En zones médiane et haute, la pre-

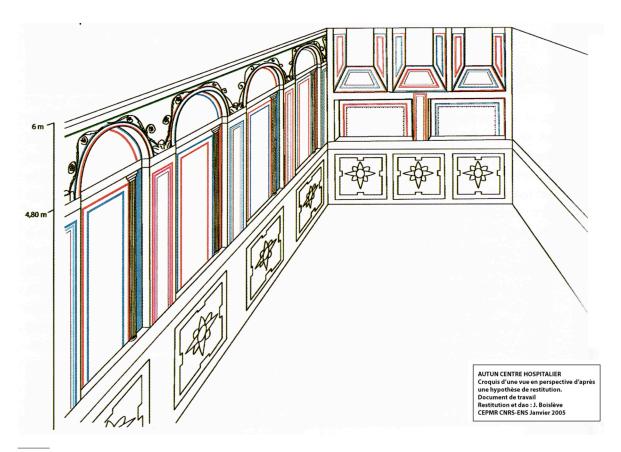
Fig. 43. Autun, Centre hospitalier, restitutions schématiques des parois A et B (DAO J. Boislève CEPMR CNRS-ENS, in : Boislève & Allonsius 2006, 87).

encadrements. À cela s'ajoute un agencement similaire des parois (fig. 43) qui multiplie les ruptures de plan, soit par l'emploi de *tubuli* formant des reliefs, soit, inversement, par la présence d'ouvertures (passages, portes, fenêtres).

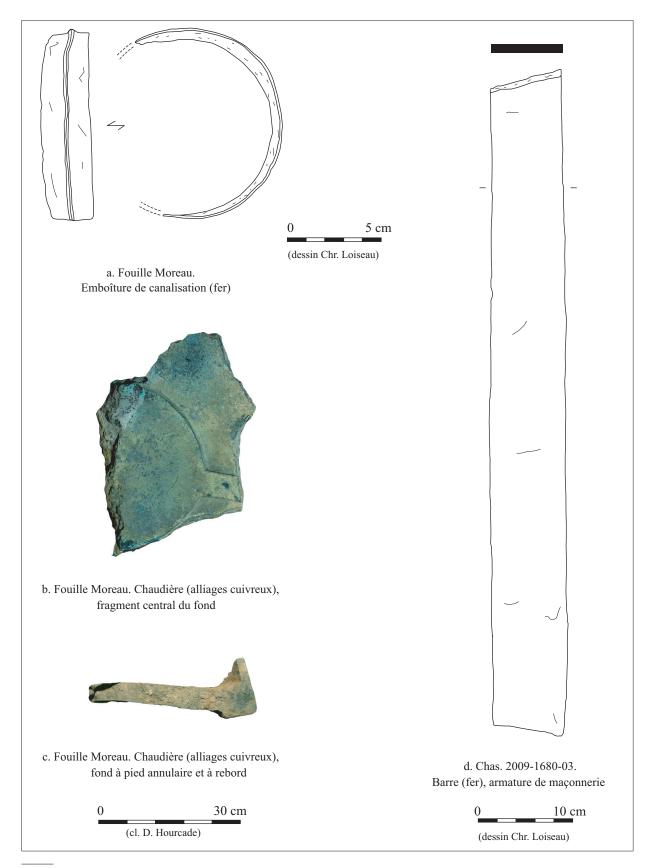
Fig. 44. L'eau : son adduction, son stockage et son chauffage (Chr. Loiseau).

emboîtures en fer se présentent sous la forme d'un anneau plat, muni dans sa partie centrale d'un bourrelet concentrique qui délimite l'emprise dans la tubulure (fig. 44, a)⁵⁶.

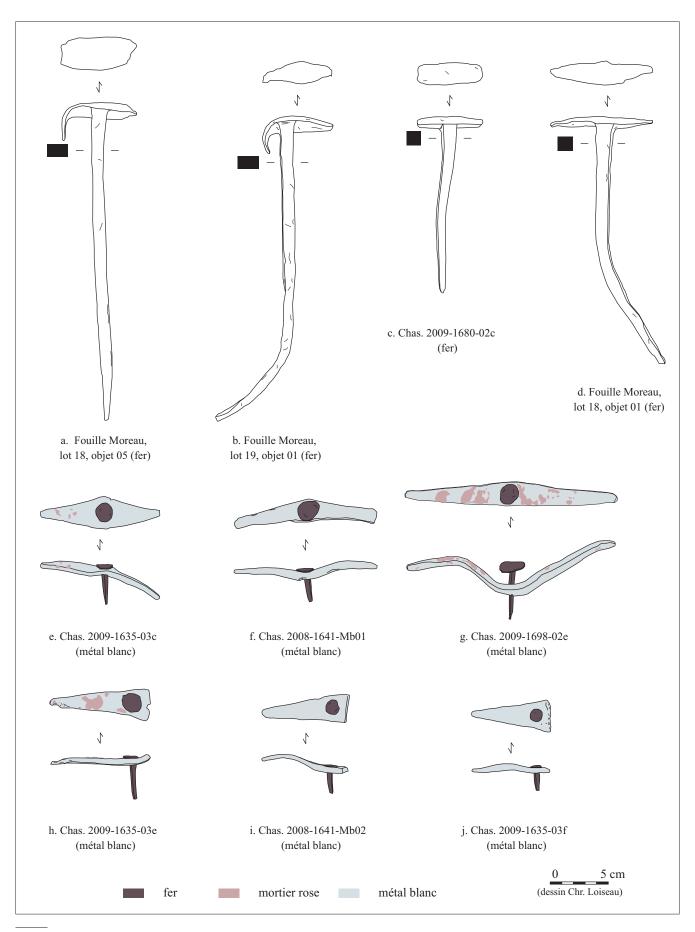
Fig. 45. L'isolation des parois et la préparation des enduits muraux (Chr. Loiseau).

leur tête est toujours dissymétrique (fig. 45, c et d)⁶³. Quelques fiches en T à queue ont été extraites des latrines de la galerie nord G2, des abords du bassin Al3 du *caldarium* et du gymnase P3.

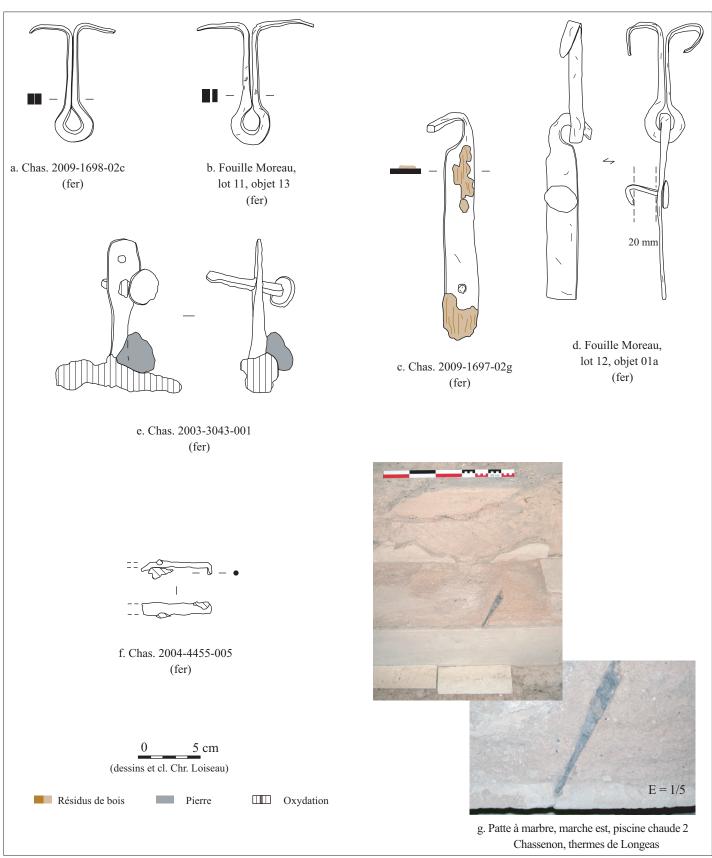
Fig. 46. Les décors : la suspension des plafonds et la pose des revêtements aux murs (Chr. Loiseau).

De nombreux pitons ont conservé l'empreinte des formes dans lesquelles ils étaient rivetés. Ainsi, il est possible de restituer des supports dont l'épaisseur varie de 45 à 75 mm. Les crochets affichent aussi des longueurs (de 120 à 190 mm), des largeurs (de 15 à 30 mm) et des épaisseurs (de 2 à 4,5 mm) très variables. Dans certains cas, des clous, toujours disposés dans des sens opposés, sont demeurés en place.

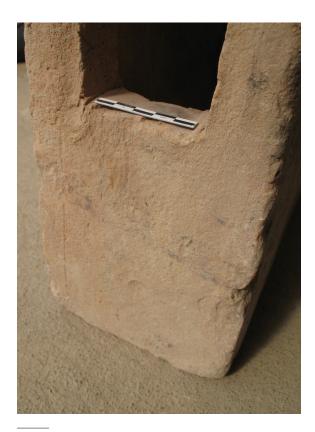
Fig. 61. Face latérale du *tubulus* AC09-04 (posé verticalement, face avant à gauche). Notez la trace plus sombre quasi horizontale témoignant de l'emploi d'une fiche métallique (cl. A. Coutelas).

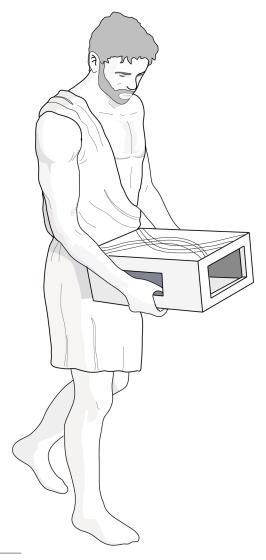
Fig. 63. Représentation de la technique de manipulation des *tubuli*, d'après les traces découvertes sur les objets de la production TUB1 de Chassenon. Notez que cette technique permet d'épargner les stries et qu'elle est parfaitement spontanée dès lors que l'on manipule des *tubuli* de grand module (dessin St. Coutelas).

laire) sur la surface extérieure du *tubulus* (fig. 62), plus exactement sur la face arrière au niveau d'une ouverture latérale, de sorte que le pouce de l'artisan pouvait se placer à l'intérieur du conduit. Ces marques de doigts étant imprimées dans l'argile encore légèrement humide, il pourrait donc s'agir ici du témoignage de la technique de préhension, de transport et/ou de manipulation des *tubuli* entre la phase de séchage et la phase de cuisson (fig. 63).

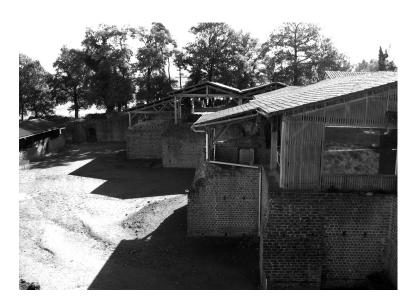
Fig. 65. Vue, depuis l'extérieur, du quart nord-ouest des thermes de Longeas et de la cour nord. Le mur ouest du *caldarium*, au premier plan, permet d'observer plusieurs arases de briques : "l'arase 0" qui correspond au niveau de circulation des curistes et sur laquelle est posée la paroi de plexiglas, "l'arase -1" juste en dessous du niveau de trous de boulin et "l'arase -2" tout en bas (cl. A. Coutelas).

Les arases de briques présentes (fig. 65) au sein des murs porteurs des thermes ont été réalisées principalement avec les modules 1, 3 et 4 (fig. 66 cicontre), ce qui correspond aux briques les plus épaisses et les plus grandes²⁶. Le module le plus abondamment représenté serait le module 1 dont les dimensions établies varient sensiblement, ce qui pourrait s'expliquer en partie par la quantité d'objets produits.

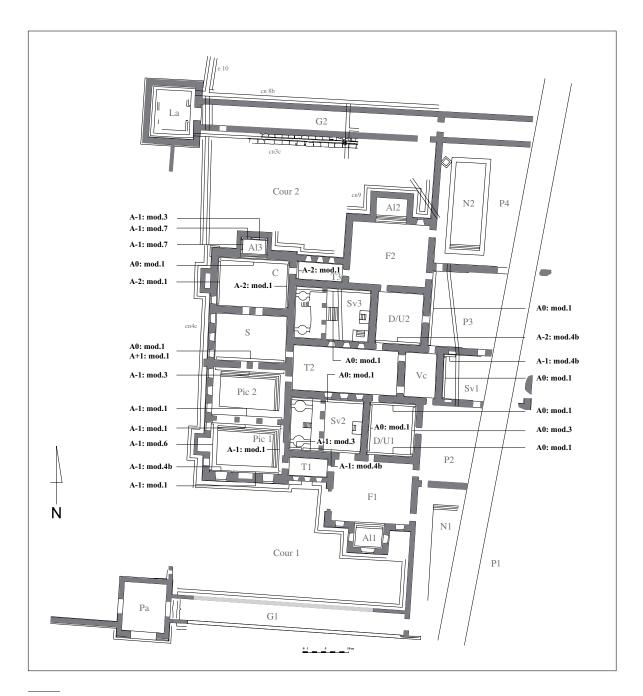
Fig. 66. Répartition, au sein des thermes de Longeas, des modules ("mod.") de briques identifiés dans les murs porteurs, selon les arases de briques : celle du niveau de circulation est notée A0, celles en dessous et au-dessus étant respectivement notées en négatif (A-1, A-2) et en positif (A+1). Notez que les modules sont chaque fois identiques pour les deux parements d'un même mur, ce qui n'est pas toujours le cas pour les murets des salles de soutènement.

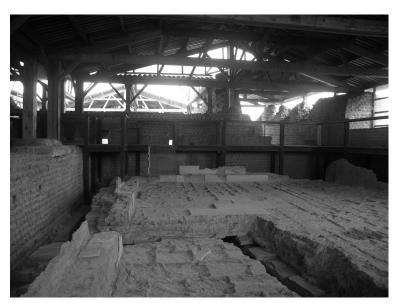
Fig. 68. Pièce Pic1 des thermes de Longeas, avec au premier plan la piscine d'eau chaude dont le massif de soutènement, maçonné de briques, était traversé par deux canaux dont la couverture a aujourd'hui en partie disparu. Les marches d'accès se sont presque entièrement effondrées, ce qui nous permet d'observer ici l'espace de circulation d'air chaud et d'entretien qui était réservé autour des piscines, entre la structure et les murs de la pièce (cl. D. Hourcade).

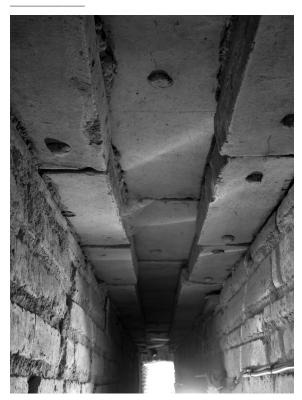
Fig. 69. Conduit de circulation d'air chaud dans le massif maçonné de briques de la piscine de la salle Pic1. La couverture de ce conduit est réalisée avec de larges briques carrées. Notez la présence récurrente de tétons (cl. A. Coutelas).

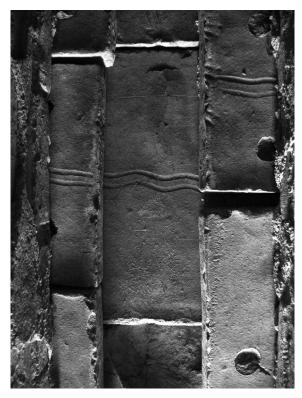
Fig. 70. Conduit de circulation d'air chaud de la piscine de la salle Pic2, vue de la couverture. La surface des briques – celle où sont fichés les tétons – est, dans une grande majorité, parcourue d'une marque digitée. Celle-ci correspond à une double et légère ondulation qui traverse tout l'objet (cl. A. Coutelas).
