AQVITANIA

TOME 31

2015

La fouille d'un nouvel ensemble thermal à *Burdigala* : les thermes de la rue du Hâ

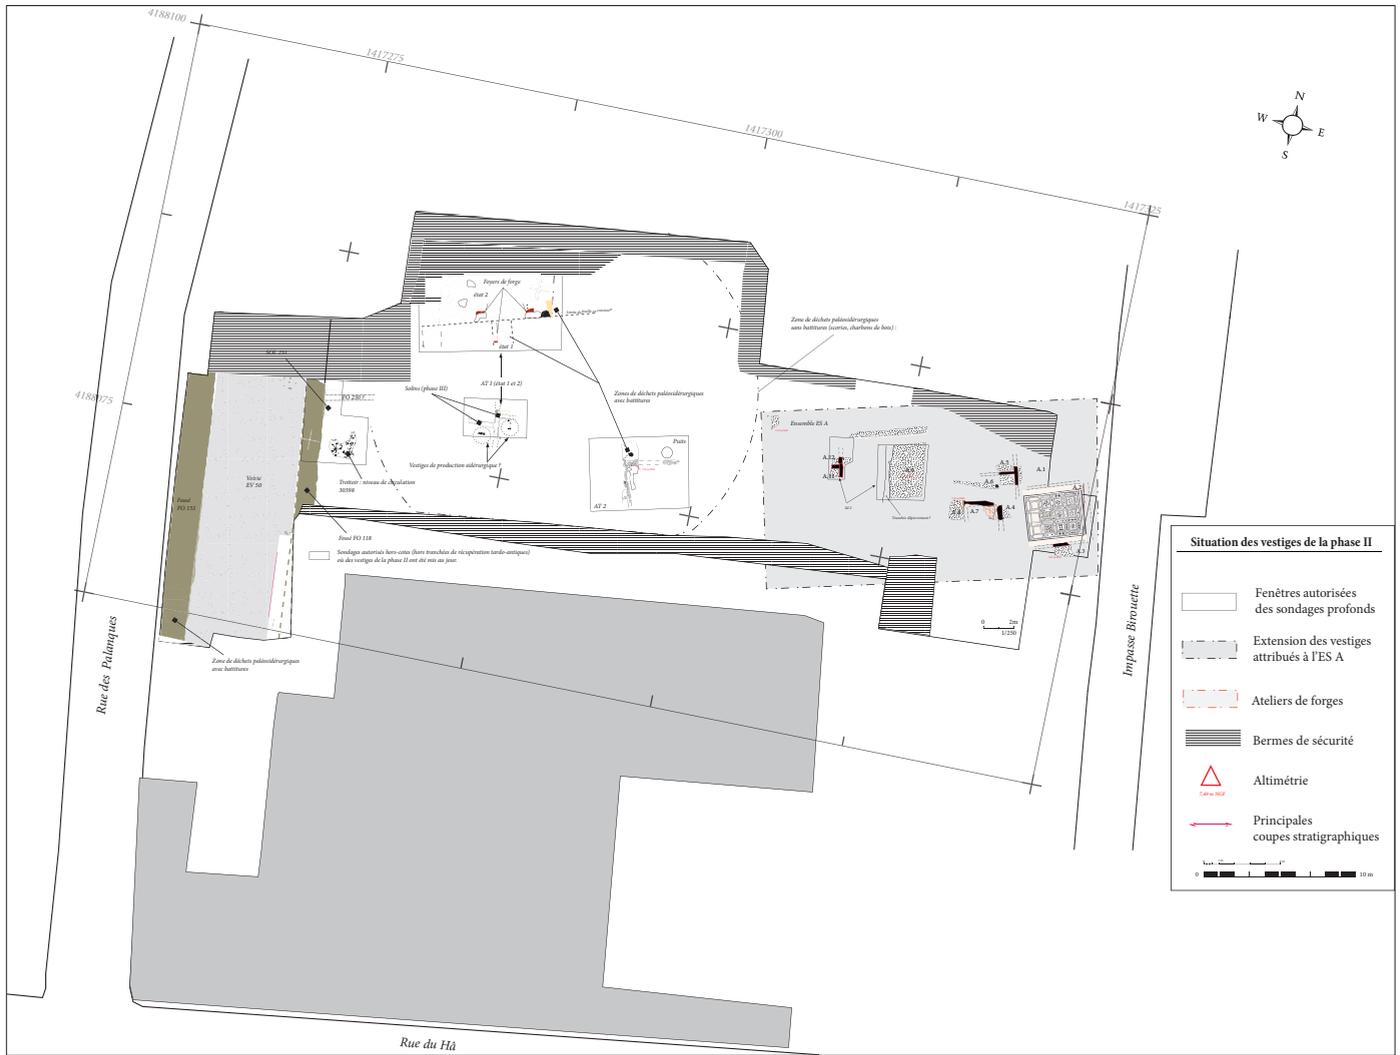
Fig. 3. Plan des vestiges de la phase II.

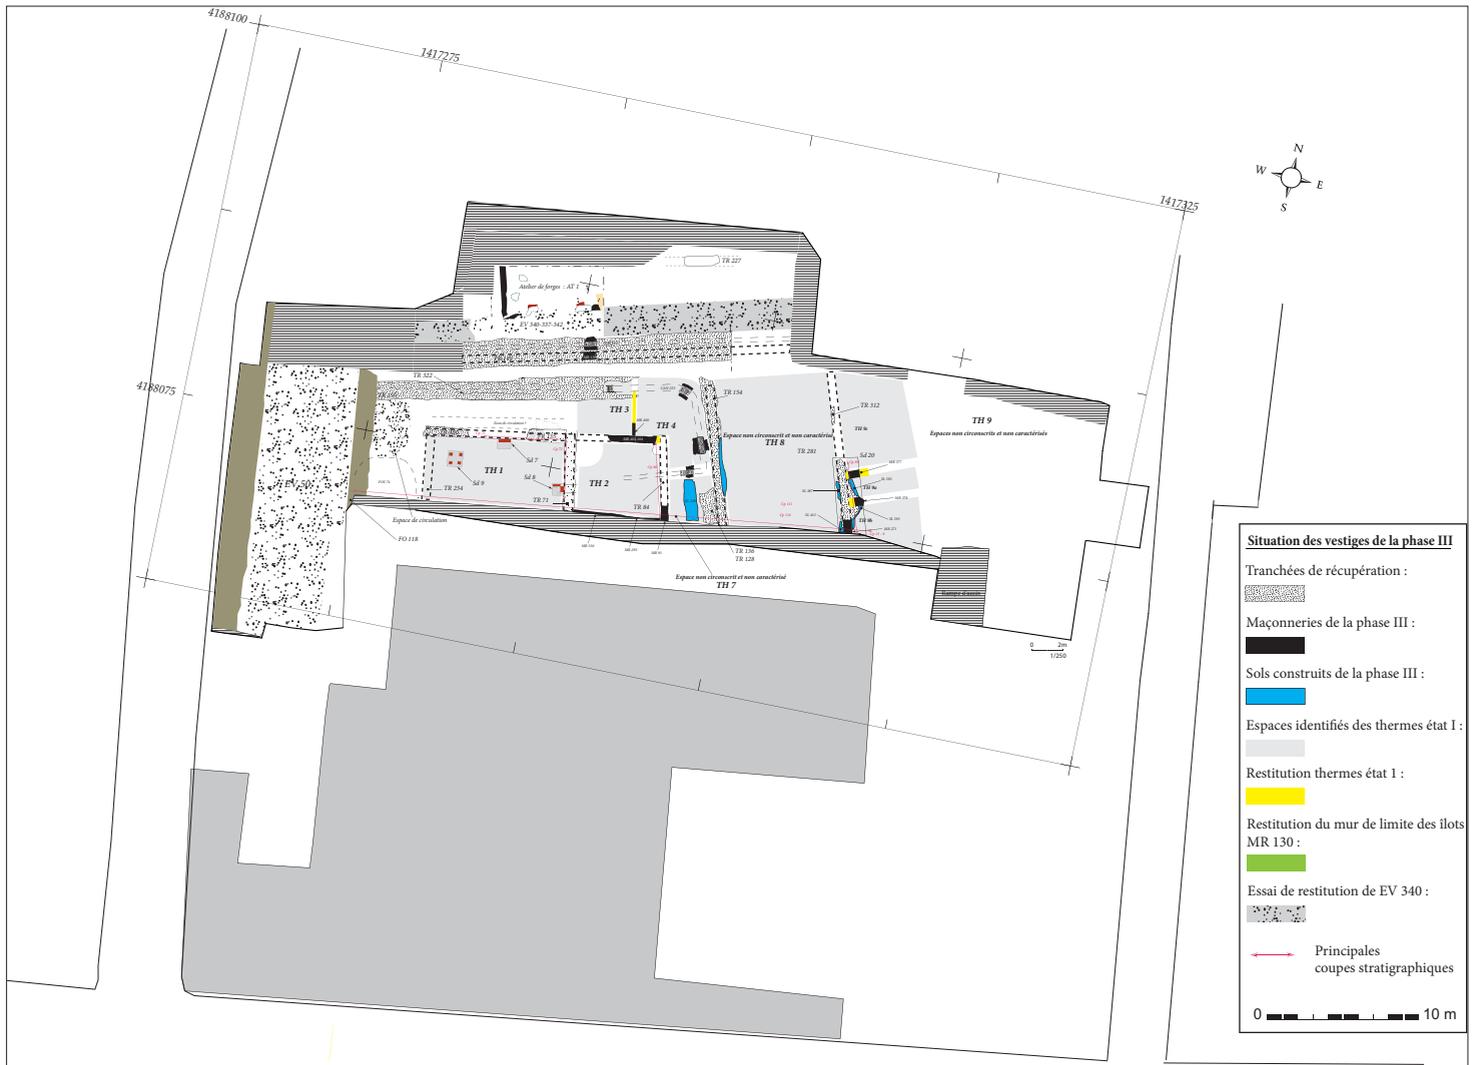
Fig. 4. Plan des vestiges de la phase III.

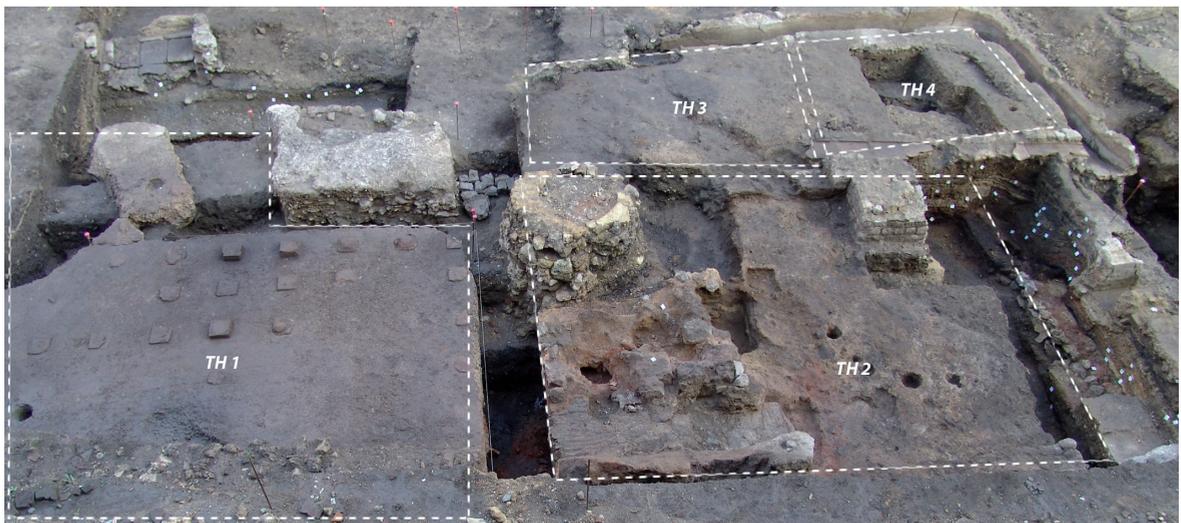
Fig. 7. Secteur 3. Ensemble thermal.

chaude et du conduit de chauffe ont été repérés sous les structures d'un second état de construction (fig. 7, 8 et 9). Les sols, détruits ou récupérés lors de la reconstruction, ont disparu ou ne subsistent que sous la forme de lambeaux. Seul le sol des hypocaustes a été protégé par la construction d'une nouvelle chambre chaude.

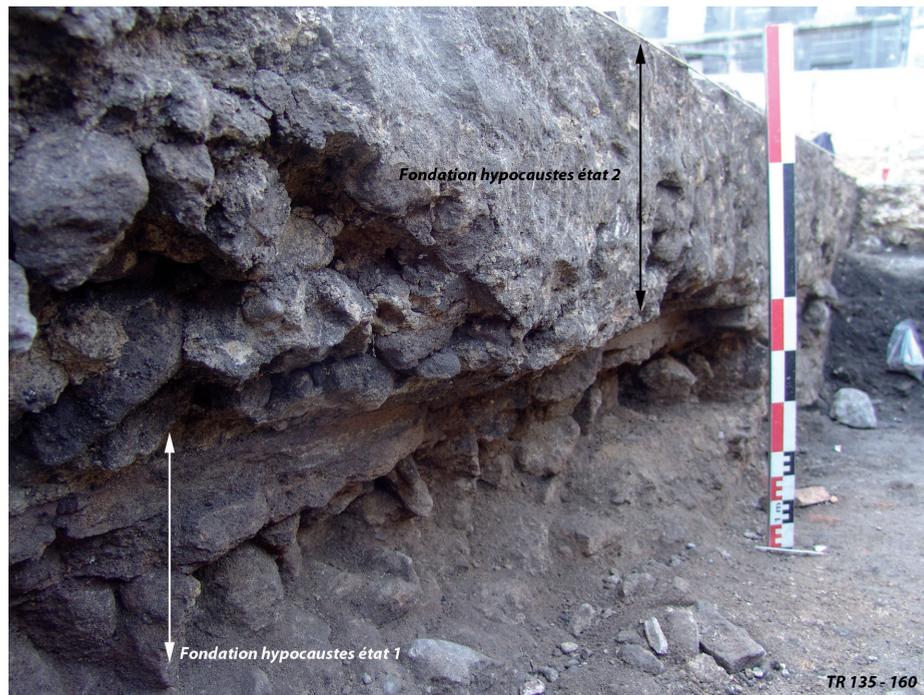
Fig. 8. Secteur 3. Salle chaude TH 1. Séquence stratigraphique. TH 1 - états 1 et 2.

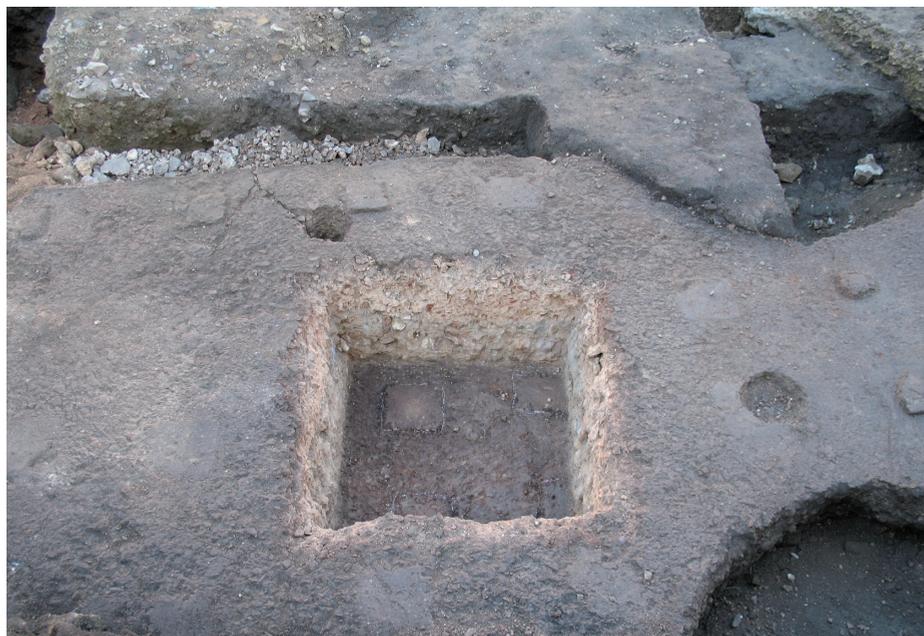
Fig. 9. Secteur 3. Salle chaude TH 1. Sondage révélant un premier état d'hypocaustes de TH 1.

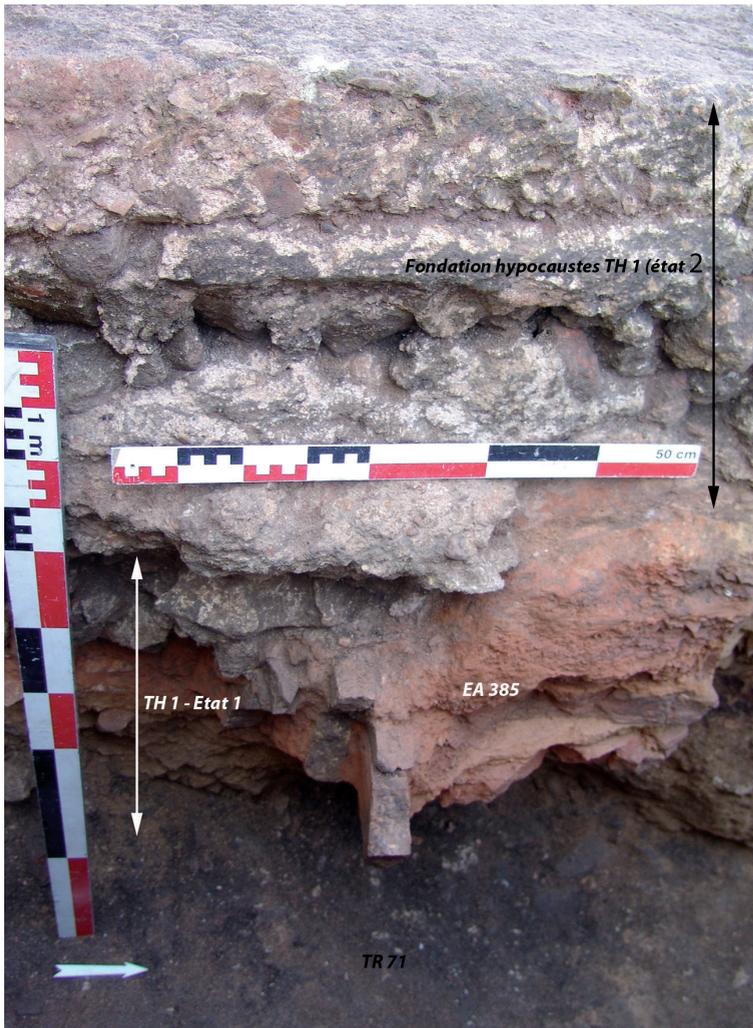
Fig. 10. Secteur 3. EA 385 (TH 1 – état 1). Vestiges du conduit de chauffe du premier état (Cp 72).

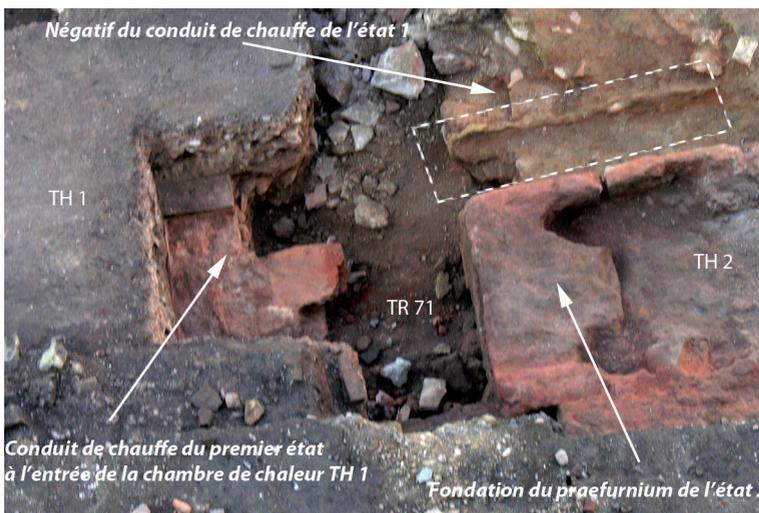
Fig. 11. Secteur 3. EA 385 (TH 1 – état 1). Vestiges du conduit de chauffe du premier état.

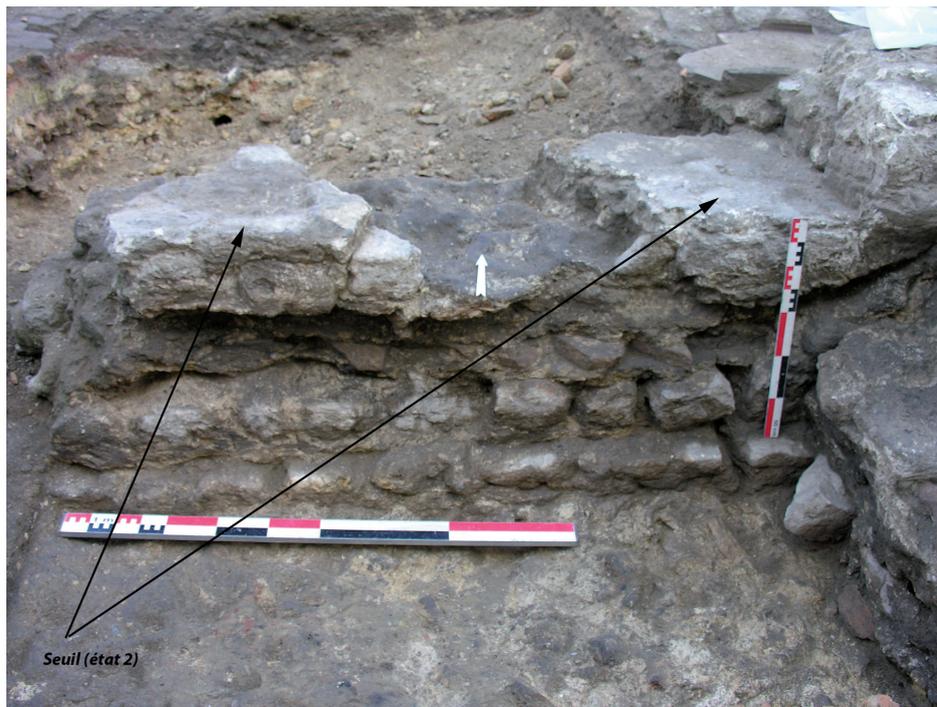
Fig. 12. Secteur 4. TH 2. État 2. Seuil aménagé dans le mur 402-104.

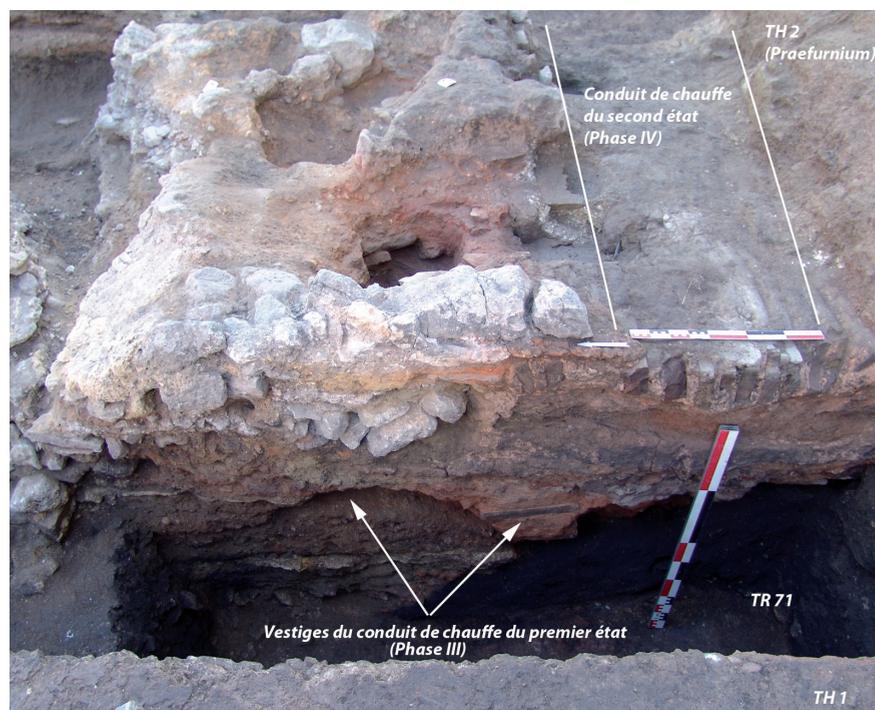
Fig. 13. Secteurs 3 et 4. TH 1 et TH 2. Vestiges des conduits de chauffe des états 1 et 2.

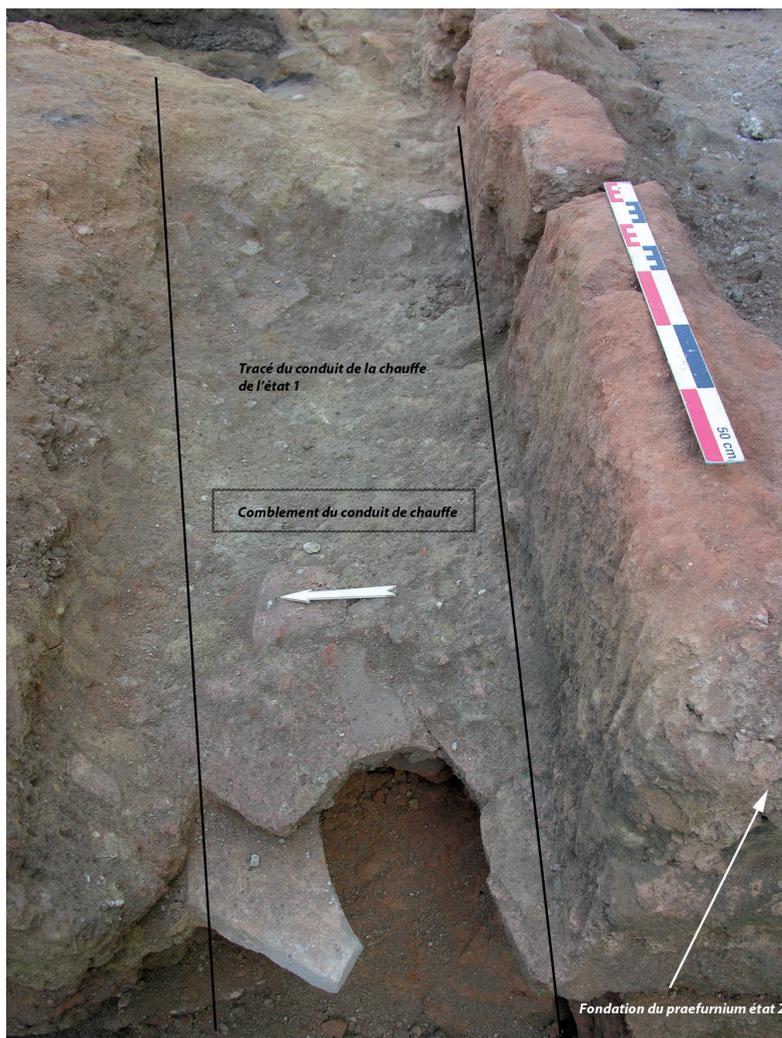
Fig. 14. Secteurs 3 et 4. TH 1 et TH 2. Vestiges des conduits de chauffe des états 1 et 2.

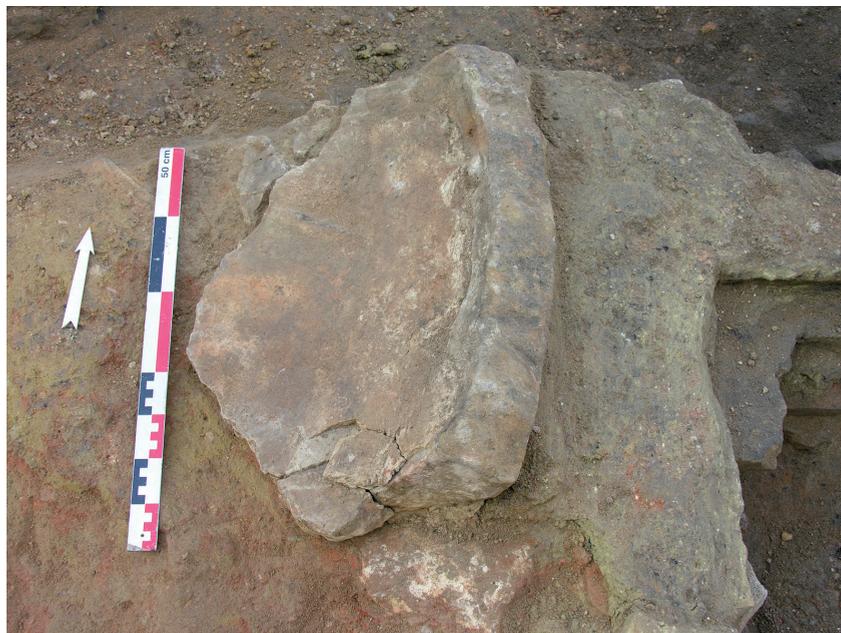
Fig. 15. Secteur 4. TH 1. Sondages Sd 18-21. Vestige thermofracté d'une vasque (*labrum*).

La séquence d'utilisation est scellée par un épais remblai (ép. 0,20 m) qui recouvre l'ensemble de la chambre de chauffe³⁰. Il s'agit d'une couche d'argile et de mortier de chaux mélangée avec des cassons de TCA (forte proportion) et des éclats calcaires. Ce niveau, qui assainit et exhausse le niveau de sol de plusieurs centimètres, forme un épais remblai destiné à asseoir les niveaux du second état. Il vient recouvrir la tranchée de fondation du mur MR 96 et prendre appui sur le mur MR 195 qui est vraisemblablement arasé dans un second temps. Au niveau du *praefurnium*, une couche sableuse chargée en fragments de briques *bessales*, en nodules de mortier de tuileau et de chaux, pourrait correspondre à la destruction du conduit de chauffe. L'unité présente l'intérêt d'avoir livré un fragment très abîmé d'une vasque qui pourrait correspondre aux vestiges d'un *labrum* (fig. 15).

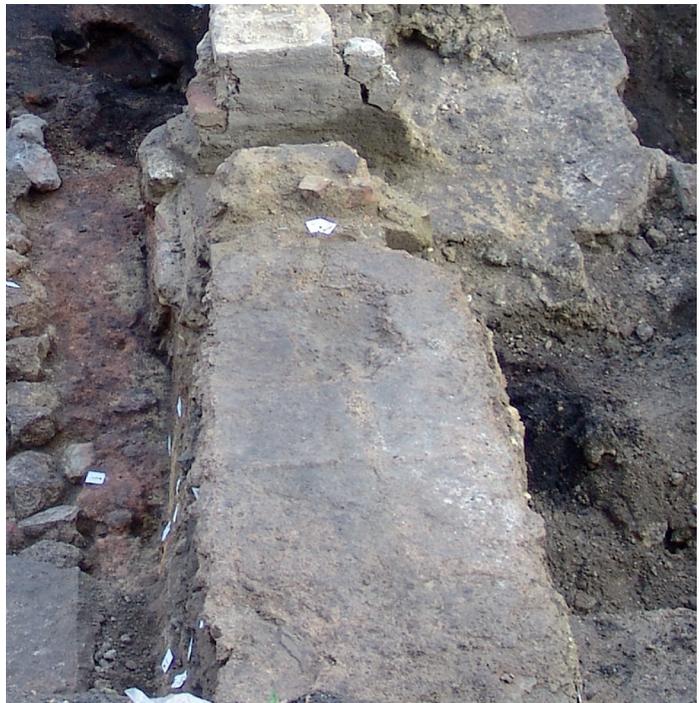
Fig. 16. Secteur 4. TH 7. Sol SL 129.

L'espace TH 7 est localisé immédiatement à l'est de la chambre de chauffe, qui lui est mitoyenne, et au sud de l'espace identifié comme des latrines. Il est limité au sud par la berme méridionale de l'emprise de fouille, à l'ouest par un négatif de cloison et à l'est par la tranchée TR 154. La limite nord de l'espace est incertaine compte tenu des creusements liés à la récupération de la canalisation CAN 253 et à la présence de la canalisation CAN 103. La pièce TH 7 a été identifiée par la présence d'un fragment de sol construit, SL 129. Il a été détruit à l'est par la construction de la canalisation CAN 153 et à l'ouest par le massif MR 92 et le sol SL 117 (phase IV). Il s'agit d'un niveau de mortier de tuileau et de *tegulae* posées à plat, dont seuls les négatifs de pose sont restés visibles (fig. 16). Il repose sur un radier de blocs

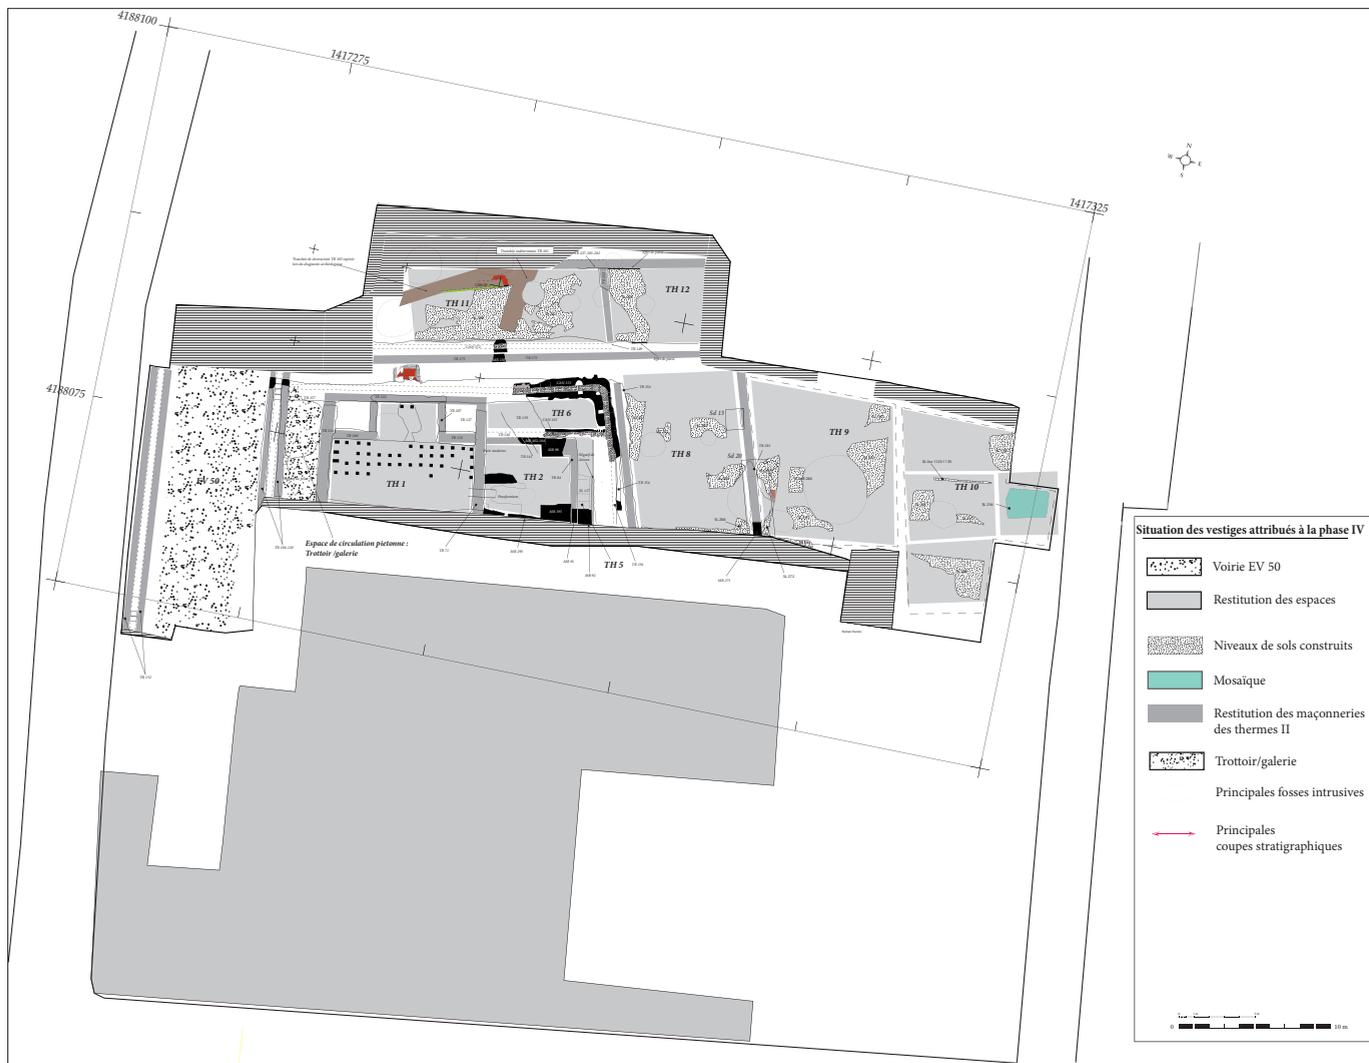
Fig. 17. Plan des vestiges de la phase IV.

L'espace TH 12 est localisé à l'est de TH 11, qui lui est mitoyen, et au nord de TH 8 (fig. 17). Il est marqué au sol par la présence d'un sol en mortier de chaux très dégradé. Il est limité au nord par la tranchée TR 227-283-282, à l'ouest par la tranchée TR 252. Au sud la limite est matérialisée par la tranchée TR 149. La limite orientale reste inconnue, une série de fosses et un mur du parcellaire médiéval occultent les vestiges antiques ou leurs négatifs. À l'instar de TH 11 et TH 8, l'espace ainsi désigné est caractérisé par la présence d'un lambeau de sol en mortier de chaux, incrusté de fragments épars de calcaire blanc, de TCA et de petits cailloux (*terrazzo*). Le sol est marqué par une rubéfaction importante du mortier qui suggère un incendie antérieur à l'abandon.

Au nord de TH 1, un îlot stratigraphique a été préservé des destructions engendrées par les tranchées TR 157 et TR 149 (fig. 17). La purge de leurs comblements a permis de mettre au jour les vestiges d'une petite structure bâtie située dans l'axe du tracé théorique de la canalisation CAN 153 (fig. 36). Elle est coupée au nord par la tranchée TR 157 et au sud par la tranchée TR 149. Dans son état de conservation, la structure se présente sous la forme d'un caisson rectangulaire de 1,67 m x 1 m de côté, délimité au nord, à

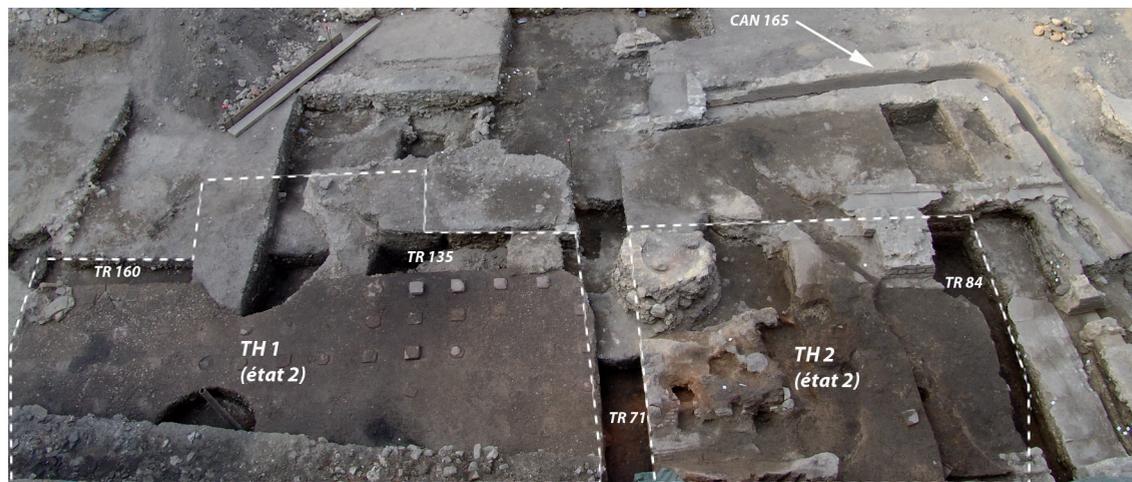
Fig. 18. Secteur 3 – Secteur 4. Espaces thermaux (état 2).

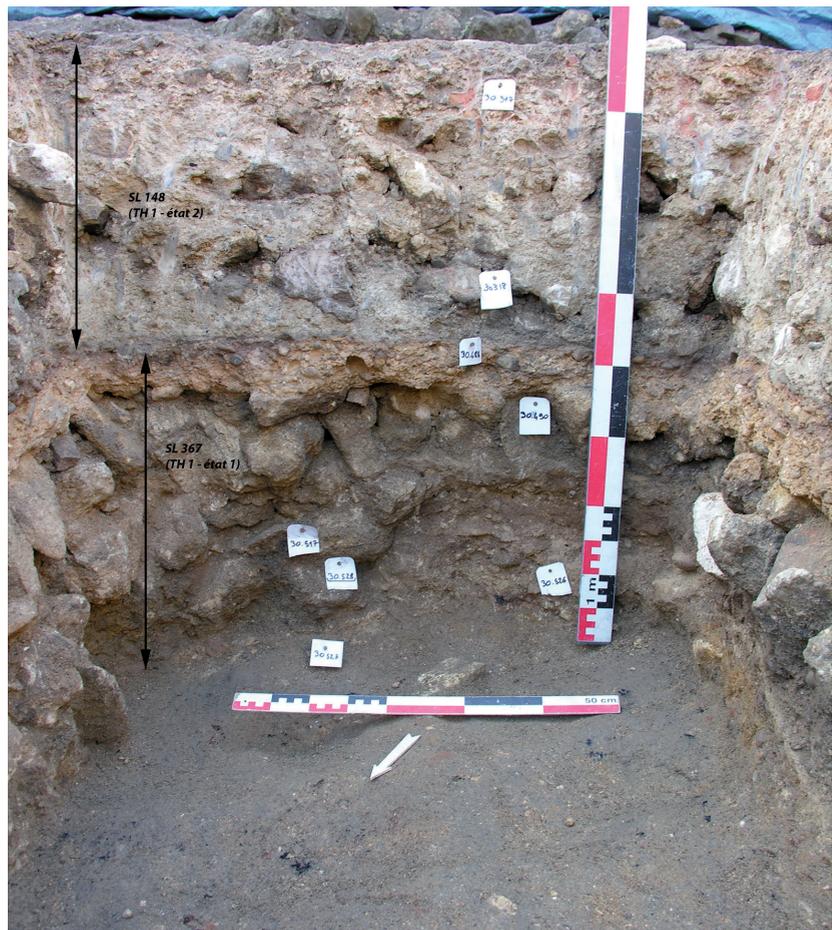
Fig. 19. Secteur 3. TH 1. Fondation de l'hypocauste SL 48 sur le sol des hypocaustes antérieurs.

La chambre de chaleur connaît une véritable reconstruction. L'hypocauste est entièrement refait et exhaussé de près de 60 cm (fig. 19). L'ancien conduit de chauffe est comblé d'éclats calcaires, de fragments de TCA et de mortier. En relation avec un nouveau *praefurnium* à conduit de chauffe externe⁴⁹, un nouveau radier d'hypocauste (SL 148) est coulé directement sur les fondations du premier état. Ce nouveau sol de fondation est formé d'une première couche constituée de mortier de chaux et de sable, surmontée d'une épaisse chape de mortier de tuileau sur laquelle sont fondées les pilettes de l'hypocauste (fig. 20). Celles-ci sont constituées de briques *bessales* d'un module moyen de 20 cm x 20 cm soit environ 2/3 de pied romain. Les dimensions des pilettes correspondent assez bien aux recommandations de Vitruve pour leur édification⁵⁰.

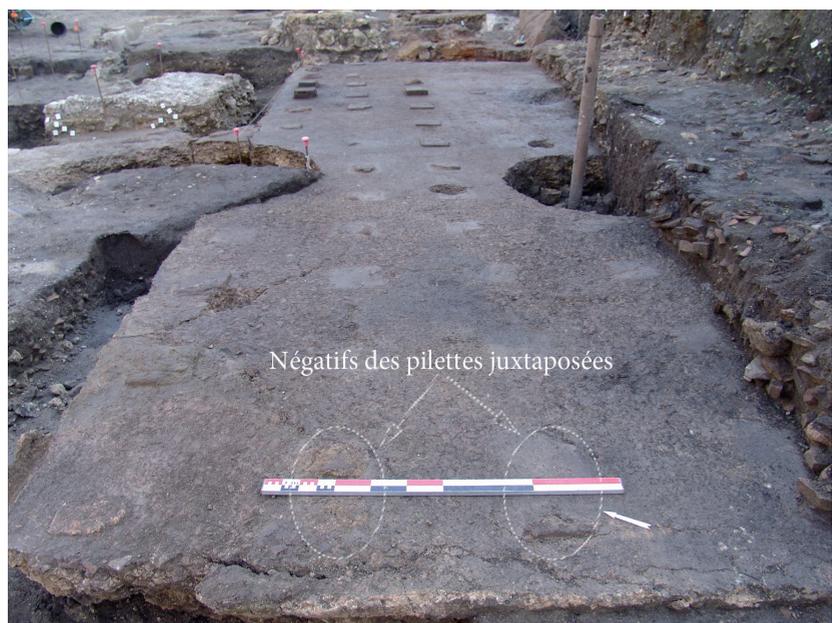
Fig. 20. Secteur 3. TH 1. Sol de fondation de l'hypocauste (SL 148).

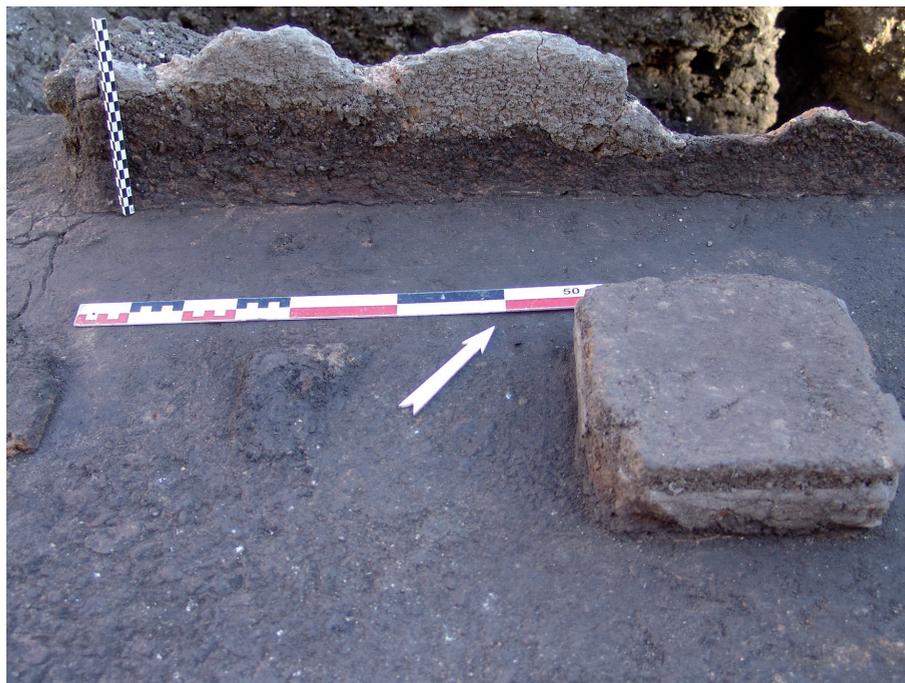
Fig. 21. Secteur 3. TH 1. Pilettes d'hypocaustes. À l'arrière-plan, l'enduit mural.

Les murs étaient recouverts d'un enduit hydraulique dont quelques fragments des parties basses ont été préservés des destructions (fig. 21).

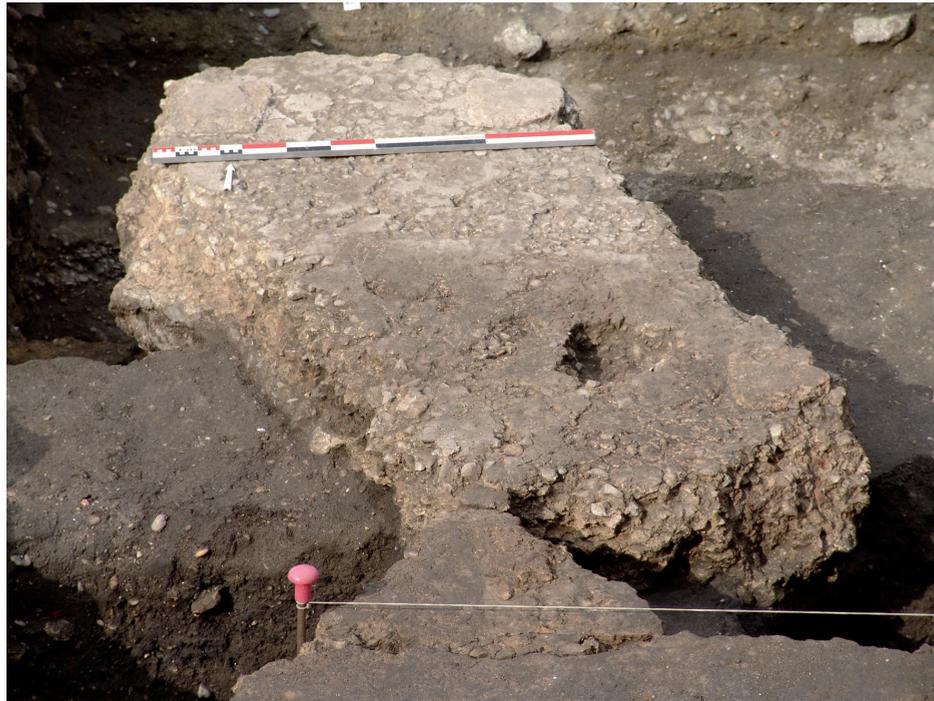
Fig. 22. Secteur 3. TH 1. Exèdre nord (*solium*). SL 212.

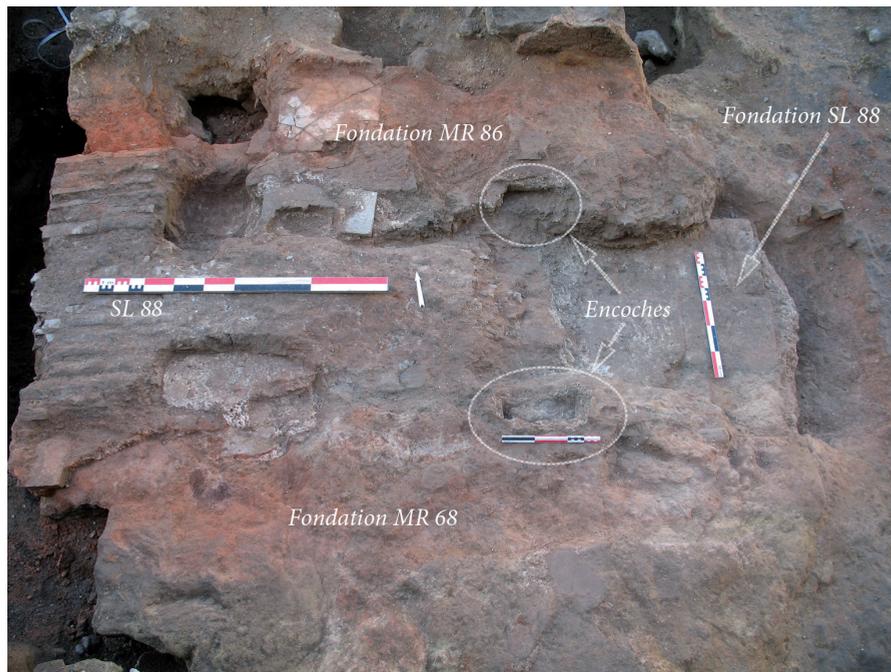
Fig. 23. Secteur 4. TH 2. Vue du *praefurnium* depuis le sud après le démontage du mur MR 68 et 86.

Le conduit de chauffe est formé de deux piédroits – MR 68 et MR 86 (fig. 23 et 24) – et d'une sole, SL 88. Le piédroit sud (MR 68) est long de 1,58 m et large de 0,37 m. Il est constitué de blocs de molasse, de terre crue et de briques de terre cuite. Le mur a été considérablement détérioré par l'exposition aux fortes chaleurs. Les matériaux sont pulvérulents et extrêmement fragiles. La construction repose sur une assise de *tegulae* et sur une chape de mortier, formée de mortier de tuileau et de chaux, auquel sont mêlés des éclats calcaires. Le mode de construction est difficile à restituer, mais il semble que la maçonnerie a été édifiée en deux

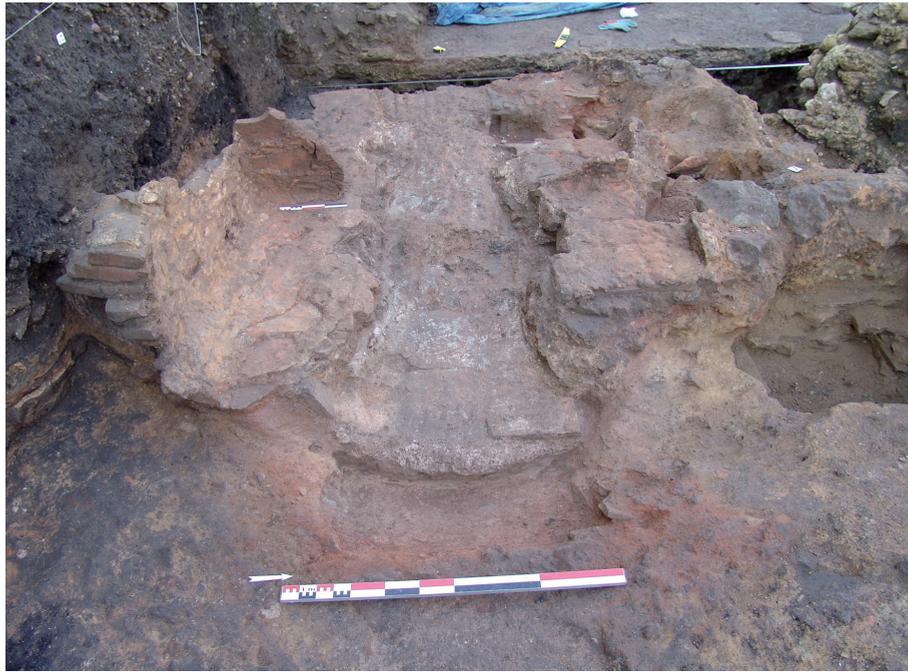
Fig. 24. Secteur 4. TH 2. Vue du *praefurnium* depuis l'est après le démontage du mur MR 68. Au premier plan l'ouverture sur le cendrier.

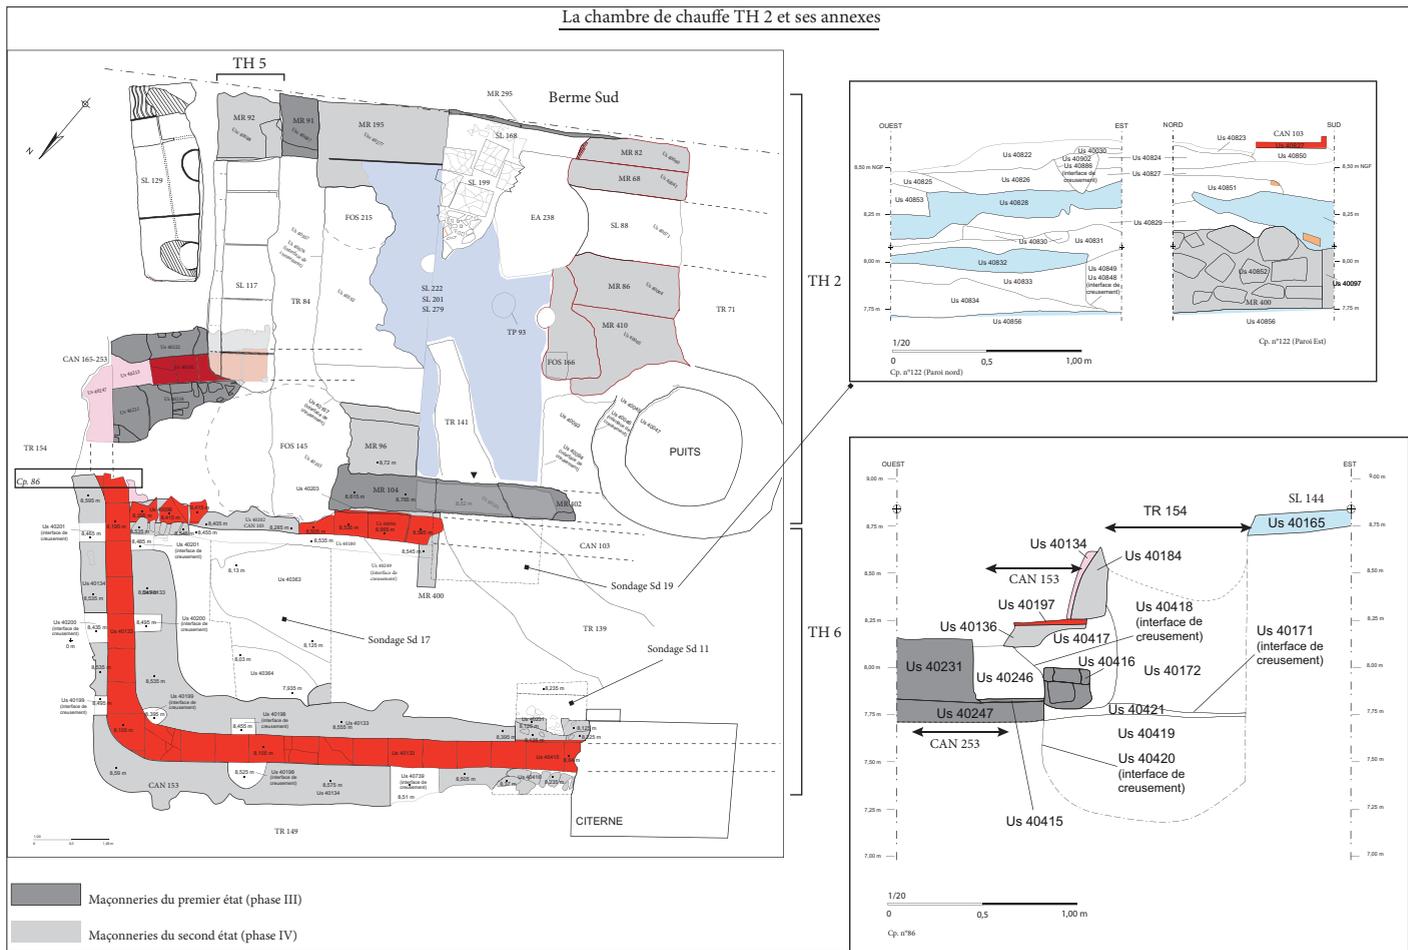
Fig. 25. La chambre de chauffe TH2 et ses annexes.

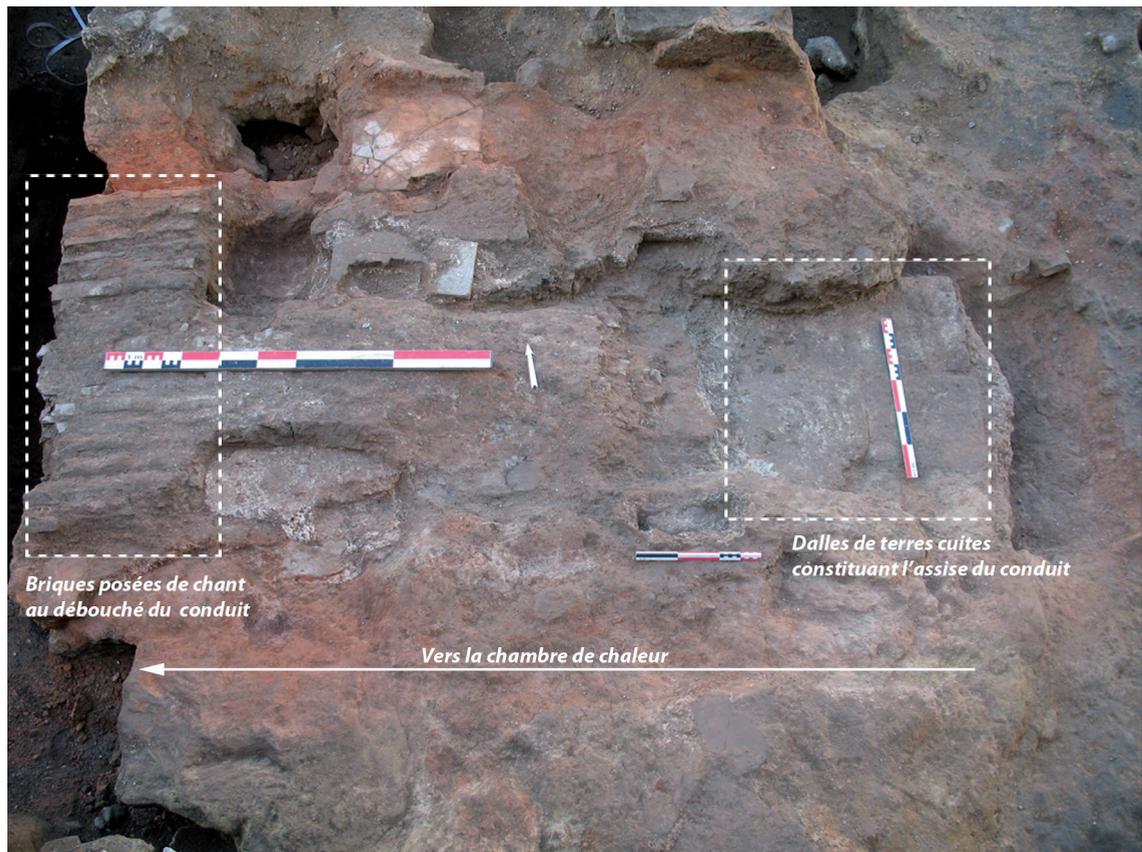
Fig. 26. Secteur 4. TH 2. *Praefurnium*. Sole du conduit de chauffe.

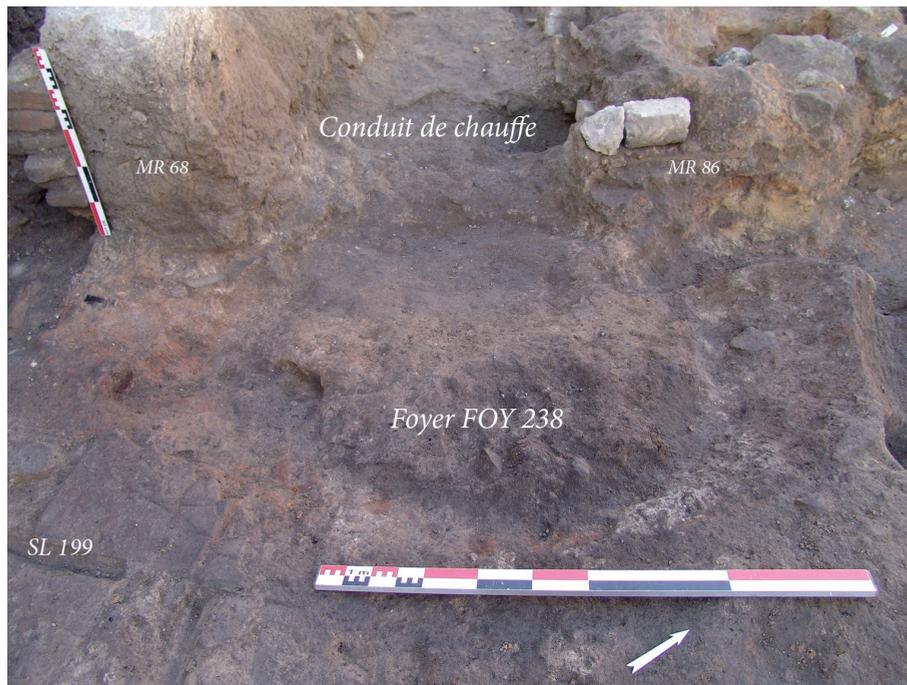
Fig. 27. Secteur 4. TH 2. *Praefurnium*. Foyer FOY 292-238.

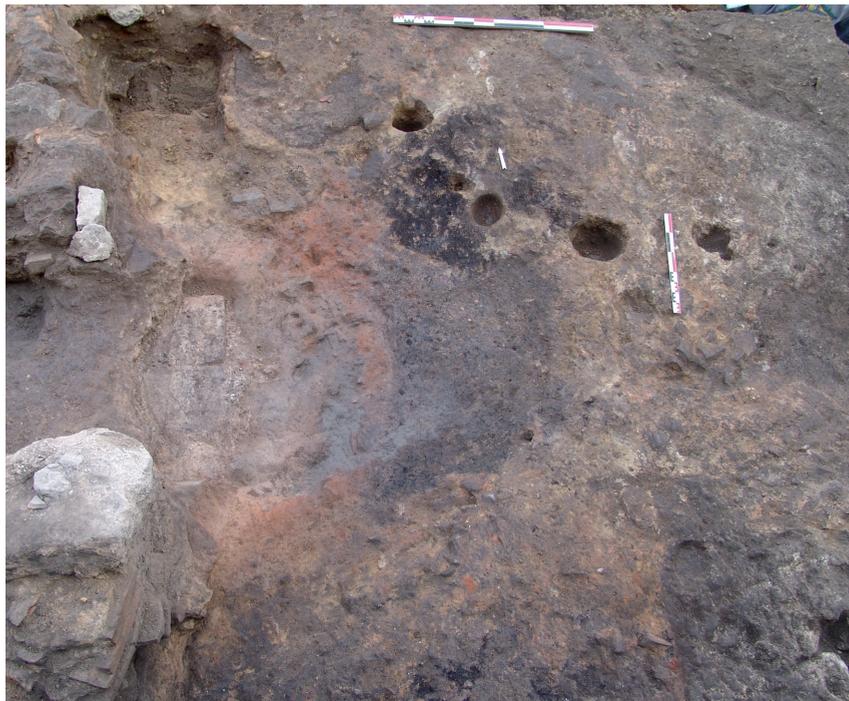
Fig. 28a. Secteur 4. TH 2. SL 201 et négatifs de poteaux.

s'ouvre une série de trous de poteau disposés en arc de cercle : TP 319, 196, 289, 288 (fig. 28a). Ils sont profonds d'environ 0,20 à 0,25 m et leur diamètre n'excède pas 0,30 m. Un tel dispositif dans une chambre de chauffe reste énigmatique (réserve à bois ou à charbon, structure culinaire ?). On se contentera de rappeler que les chambres de chauffe pouvaient également regrouper d'autres activités liées au feu⁶³. Les sols qui occupent l'angle sud-est du "foyer" du *prae-furnium* se distinguent assez nettement par leur constitution. Il s'agit d'un dallage confectionné à l'aide de *tegulae* retournées et de fragments de TCA posés à plat (fig. 28b)⁶⁴. Les éléments reposent sur un niveau de préparation argileux très compact. Les *tegulae* sont surmontées d'une fine couche de mortier qui correspond au niveau de circulation. Le sol s'appuie contre le parement du mur MR 295⁶⁵. Il pourrait s'agir des vestiges d'une aire de travail destinée à faciliter la vidange du foyer. Plusieurs exemples de ce type d'aménagement sont connus en Narbonnaise⁶⁶. Ces sols sont synchrones avec un sol d'argile SL 279 identifié au nord-ouest de TH 2, contre les murs MR 96 et MR 104. Le dernier niveau d'occupation de la chambre de chauffe n'est conservé qu'à l'état de lambeaux. Il s'agit d'une couche argileuse homogène qui présente une légère rubéfaction et quelques micro-charbons épars. L'unité a livré une monnaie de Constantin I émise en 351-352 (Atelier de Trèves), qui donne un *terminus ante quem* à l'occupation de la chambre de chauffe. La séquence est scellée par un niveau d'abandon qui couvre l'ensemble de l'espace de la chambre de chauffe, le dernier sol de fonctionnement ainsi que les structures bâties du *prae-furnium*.

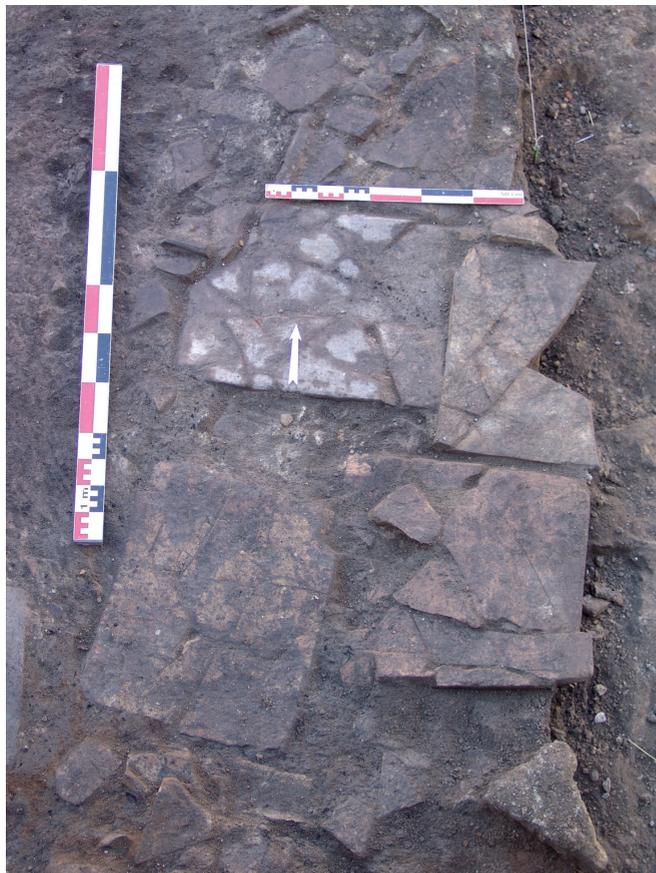
Fig. 28b. Secteur 4. TH 2. SL 168.

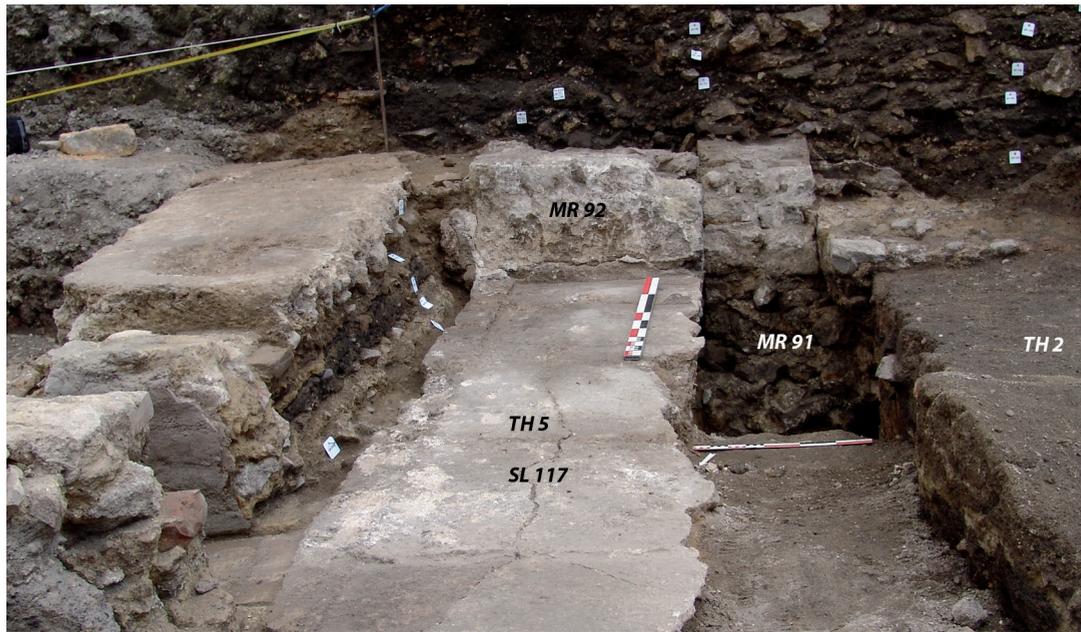
Fig. 29. Secteur 4. TH 5.

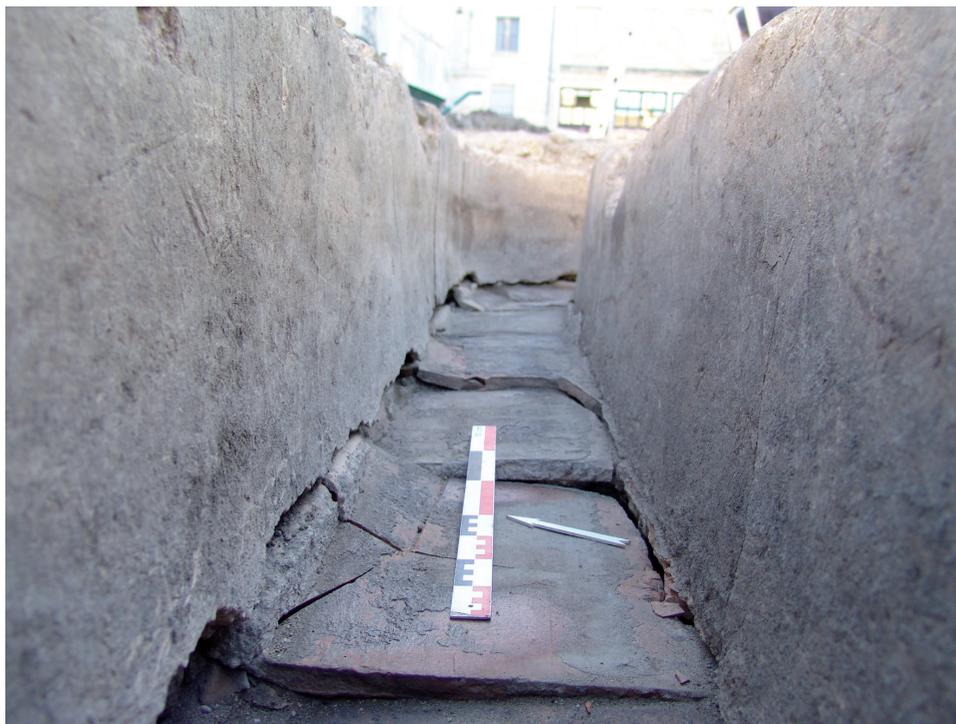
Fig. 30. Secteur 4. TH 6. Canalisation CAN 153.
