AQVITANIA

TOME 31

2015

La fouille d'un nouvel ensemble thermal à *Burdigala* : les thermes de la rue du Hâ

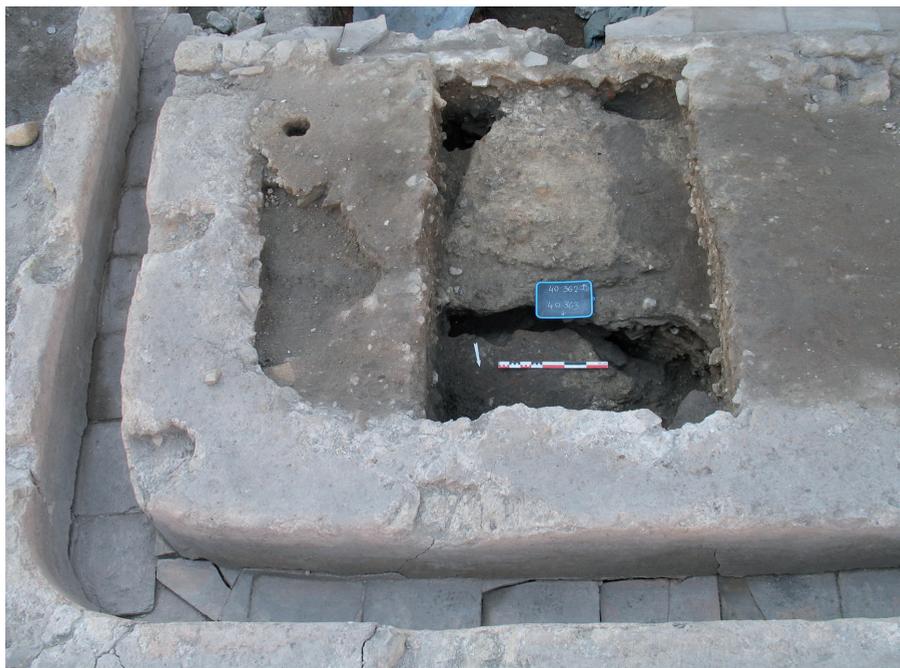
Fig. 32. Secteur 4. TH 6. Encoches visibles au sommet des piédroits de CAN 153.

manière régulière, qui pourraient correspondre aux vestiges de traverses en bois, disposées perpendiculairement à l'axe de la canalisation afin de servir de support à des planches de bois (fig. 32).

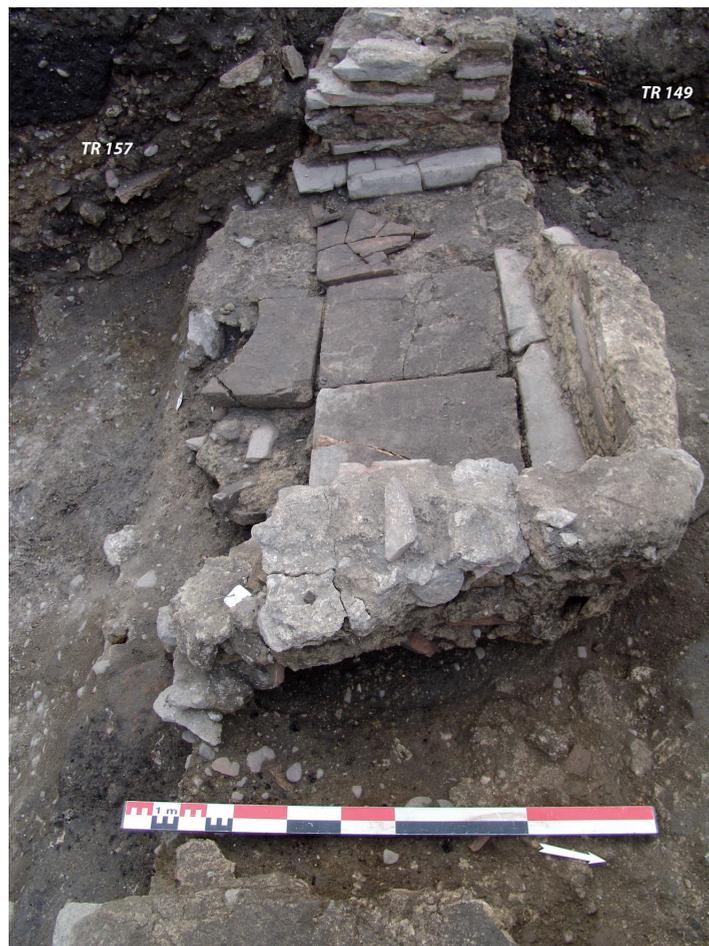
Fig. 36. Secteur 3. Collecteur pluvial (MR 256, 257, 260), TR 157 et TR 149.
