# AQVITANIA

TOME 5  
1987

Nelly LE MASNE DE CHERMONT

## LES FOUILLES DE L'ANCIEN ÉVÊCHÉ DE POITIERS (VIENNE)

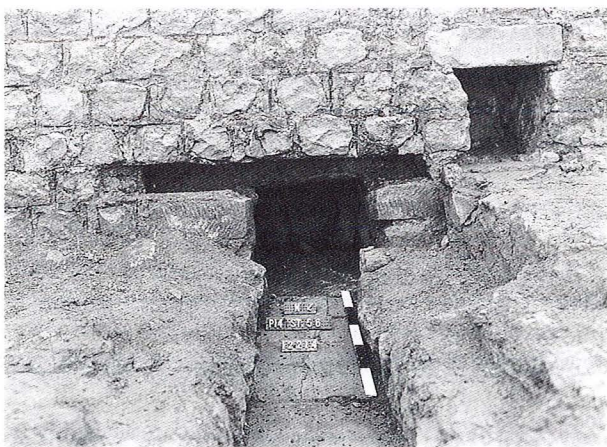
Fig. 7. — Canalisation et poutre de soutènement de la cloison.

les opposées liées par du mortier malaxé avec de la paille. Le passage sous le mur de façade orientale est soutenu par une petite poutre biseautée, dont l'empreinte s'est conservée (fig. 7).

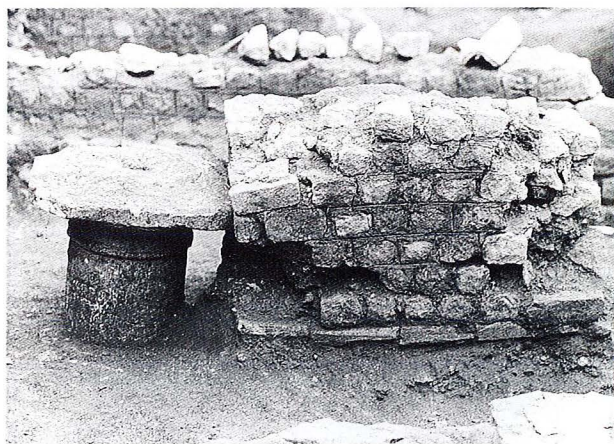
Fig. 12. — Dernier état du sanctuaire.

des colonnes de récupération de diverses origines. L'une, très fruste, possède une base à peine équarrie, les trois autres sont des chapiteaux toscans de plus ou moins grand module employés comme bases.

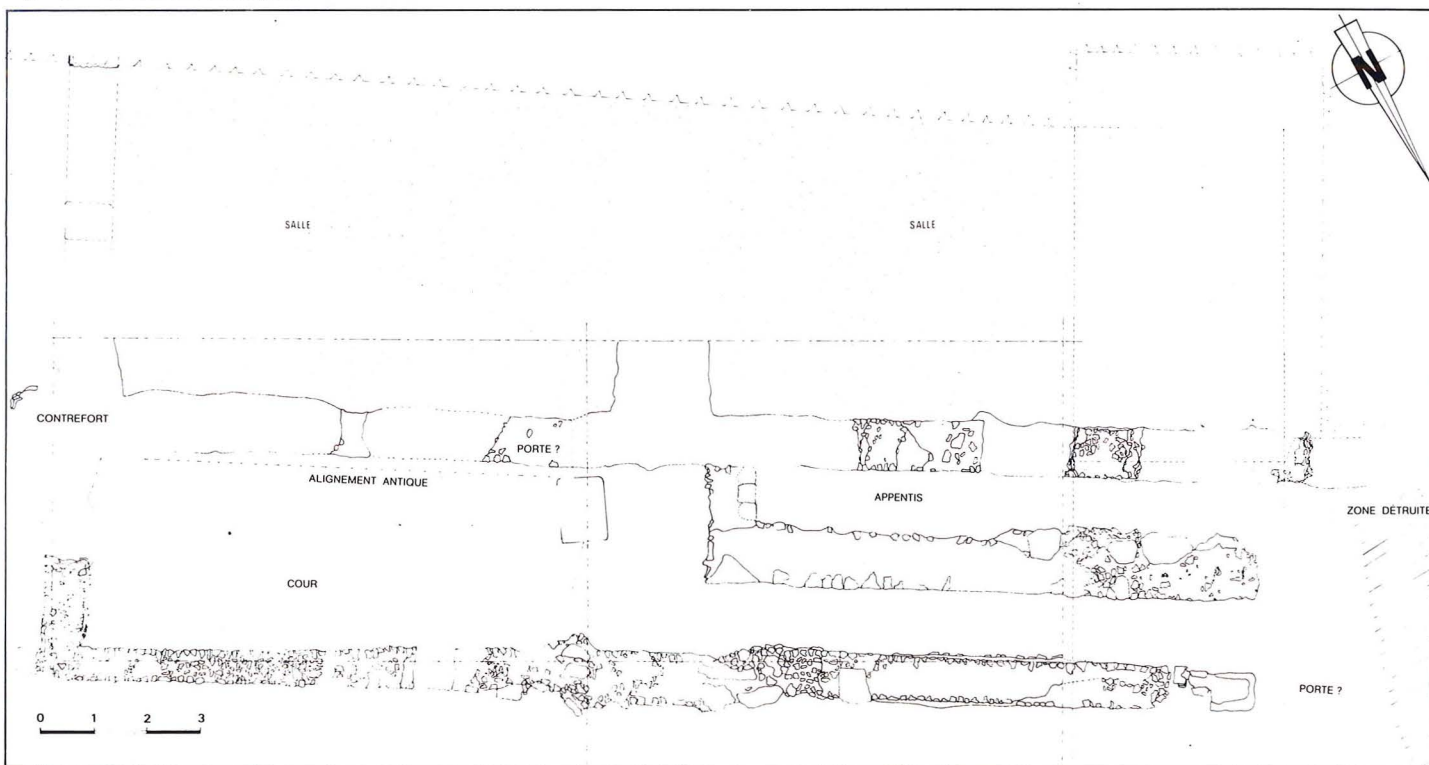
Fig. 28. — Le bâtiment carolingien.

A l'époque carolingienne le bâtiment est entièrement restructuré. Le nouvel édifice, fermé par un long mur d'enceinte, conserve l'orientation du précédent. Si sa limite est a été reconnue, sa limite ouest est oblitérée par une construction postérieure. Il doit pourtant être très grand, puisqu'il a été suivi sur 28 m de longueur d'est en ouest et 10,40 m du nord au sud. Il est divisé en deux ensembles : au sud, une pièce immense occupe toute la longueur du bâtiment. Dégagée sur 168 m<sup>2</sup>, elle possède un sol de mortier blanc à forte proportion de chaux, reposant sur un hérisson de pierres calcaires. Un mur de refend la divise partiellement. Cette grande salle est précédée au nord d'un couloir large de 1 m qui forme une sorte d'appentis, et d'une cour en forme de L, de 9,65 m × 3,60 m, prolongée par un étroit

passage en avant de l'appentis. Ces deux espaces ne possèdent pas de sol. Le tout est clos par un long mur d'enceinte.

Pour les nécessités de cette construction, tous les murs sont refaits. La maçonnerie est de très bonne qualité, bien qu'elle soit très différente d'un mur à l'autre. Leur largeur est variable et leur orientation hésitante. L'élément le plus constant est la nature du mortier, très sableux, de couleur jaune. Le mur d'enceinte du bâtiment repose partiellement sur les murs antérieurs. Sa largeur varie de 0,60 m à 0,80 m. Sur deux ou trois assises de pierres de taille moyenne irrégulières repose un lit de mortier débordant. Sur cette fondation sont montés des moellons de récupération cubiques ou allongés, avec parfois quelques pierres plus importantes. Les joints sont grossièrement beurrés. L'angle nord-est de l'enceinte est renforcé à l'intérieur par un faux chaînage et à l'extérieur par un dé de pierre rajouté après coup. Le mur de l'appentis est très différent. Large de 1 m, il est constitué de gros blocs équarris formant parement au nord. Son angle nord-est est renforcé par un énorme bloc triangulaire.
