AQVITANIA

TOME 9
1991

Deux épaves d'époque moderne à Bouliac (Gironde)

La découverte fortuite du site archéologique de Godefroy a révélé un aménagement portuaire constitué d'un enrochement de berge et d'une avancée perpendiculaire au lit du fleuve. Créé au milieu du XVII^e siècle, cet ensemble fut abandonné dans les dernières décennies du siècle.

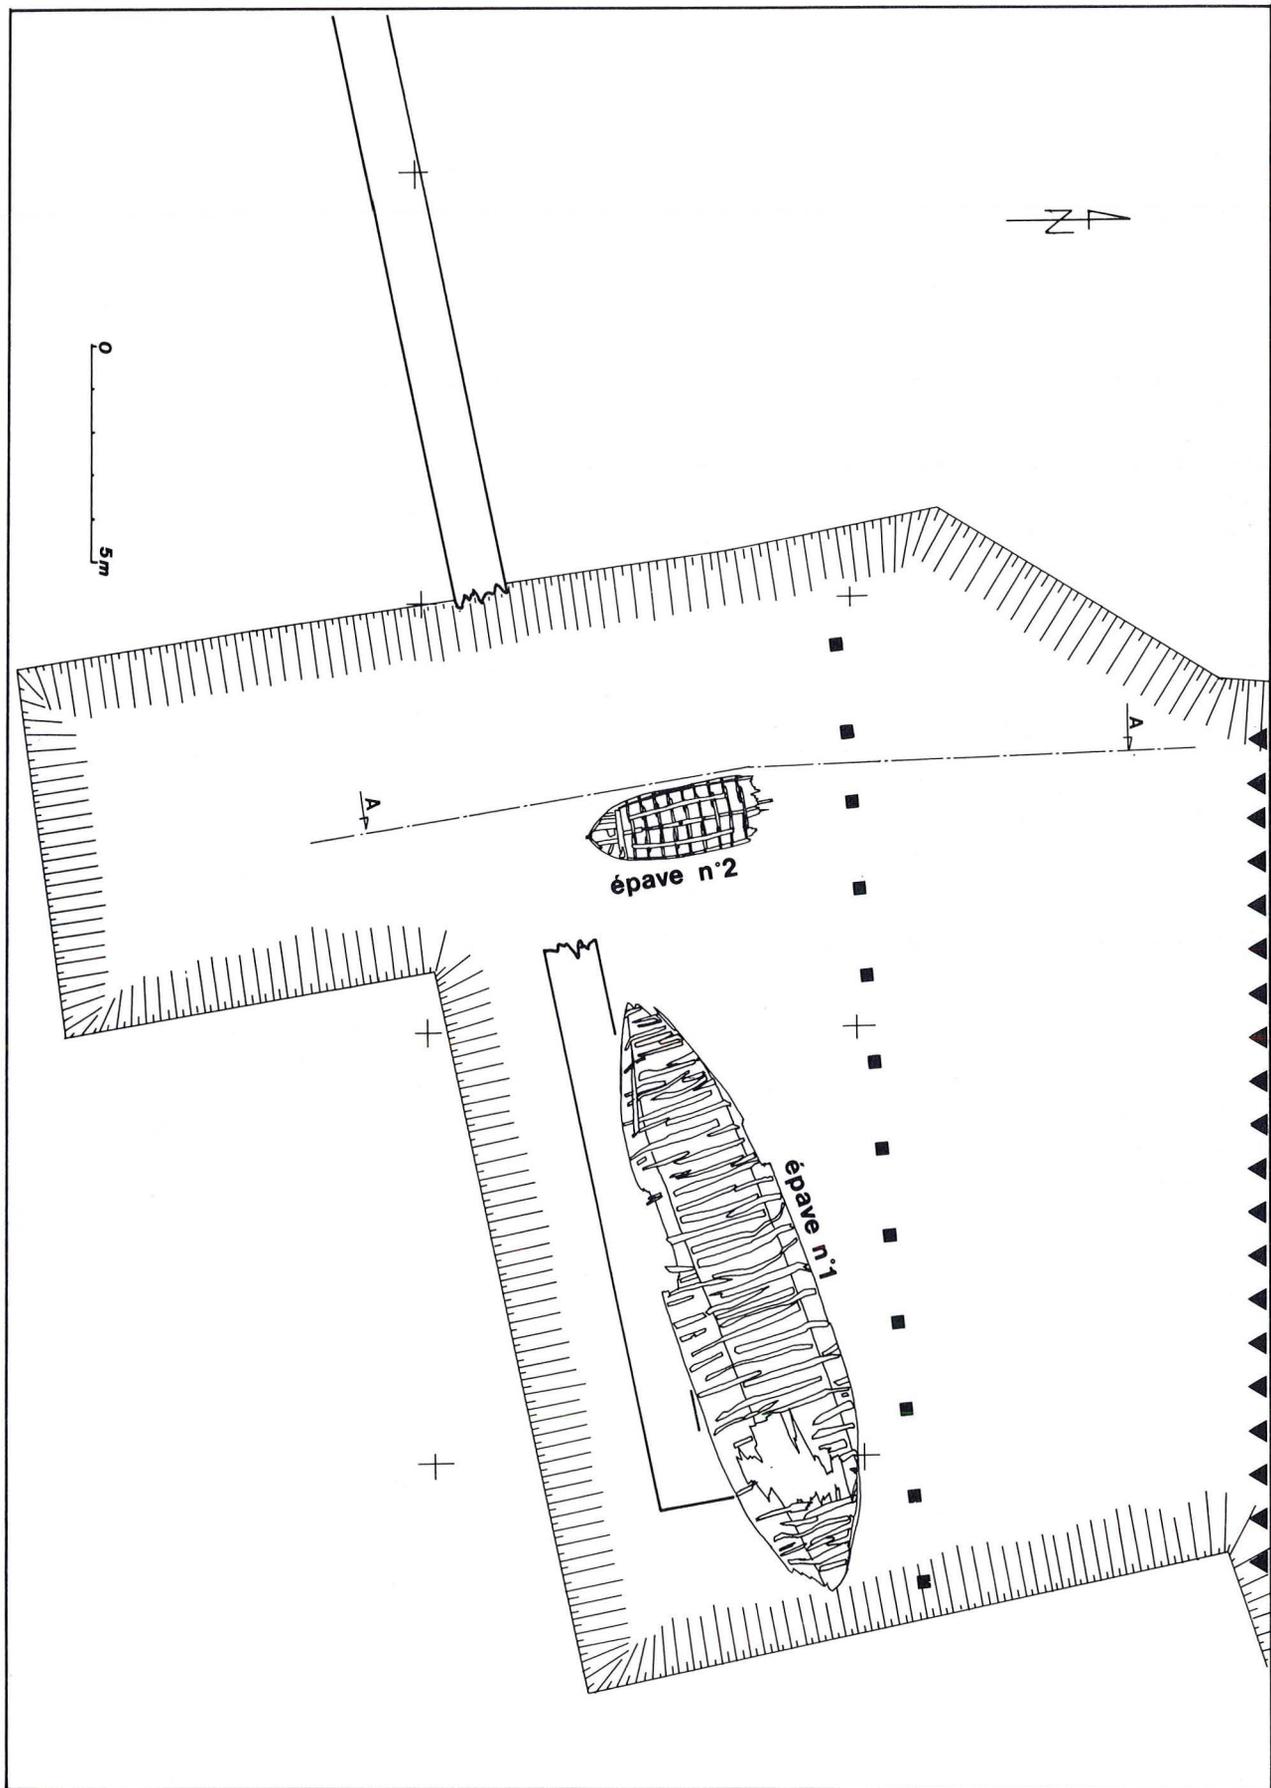
Fig. 4. — Plan du site. La limite supposée des enrochements correspond aux triangles, les carrés situent une ligne de pieux (B. Bizot et entreprise Moter).

Un mur orienté parallèlement au lit de la Garonne (fig. 4) est venu se superposer à peu près à l'ancien empiérement. De 1,20 m de large environ, ses fondations, construites en gros moellons de calcaire coquiller assemblés à sec, s'enfonçaient dans les vases où elles reposaient sur une ligne de pieux de pin. Au niveau des épaves, ces fondations s'appuyaient partiellement sur les enrochements occultés par la vase. Dans la partie orientale du décapage, les fondations présentaient un retour à angle droit ne se prolongeant pas au delà de 2,50 m au nord du nu du mur. L'implantation de cette puissante construction, dont la limite orientale au moins a pu être alignée sur celle d'une parcelle, semble en retrait de la berge représentée sur le cadastre de 1824. Cette situation topographique autorise à supposer qu'il s'agit d'une digue ou d'une terrasse artificielle, mais rien ne permet de l'affirmer.

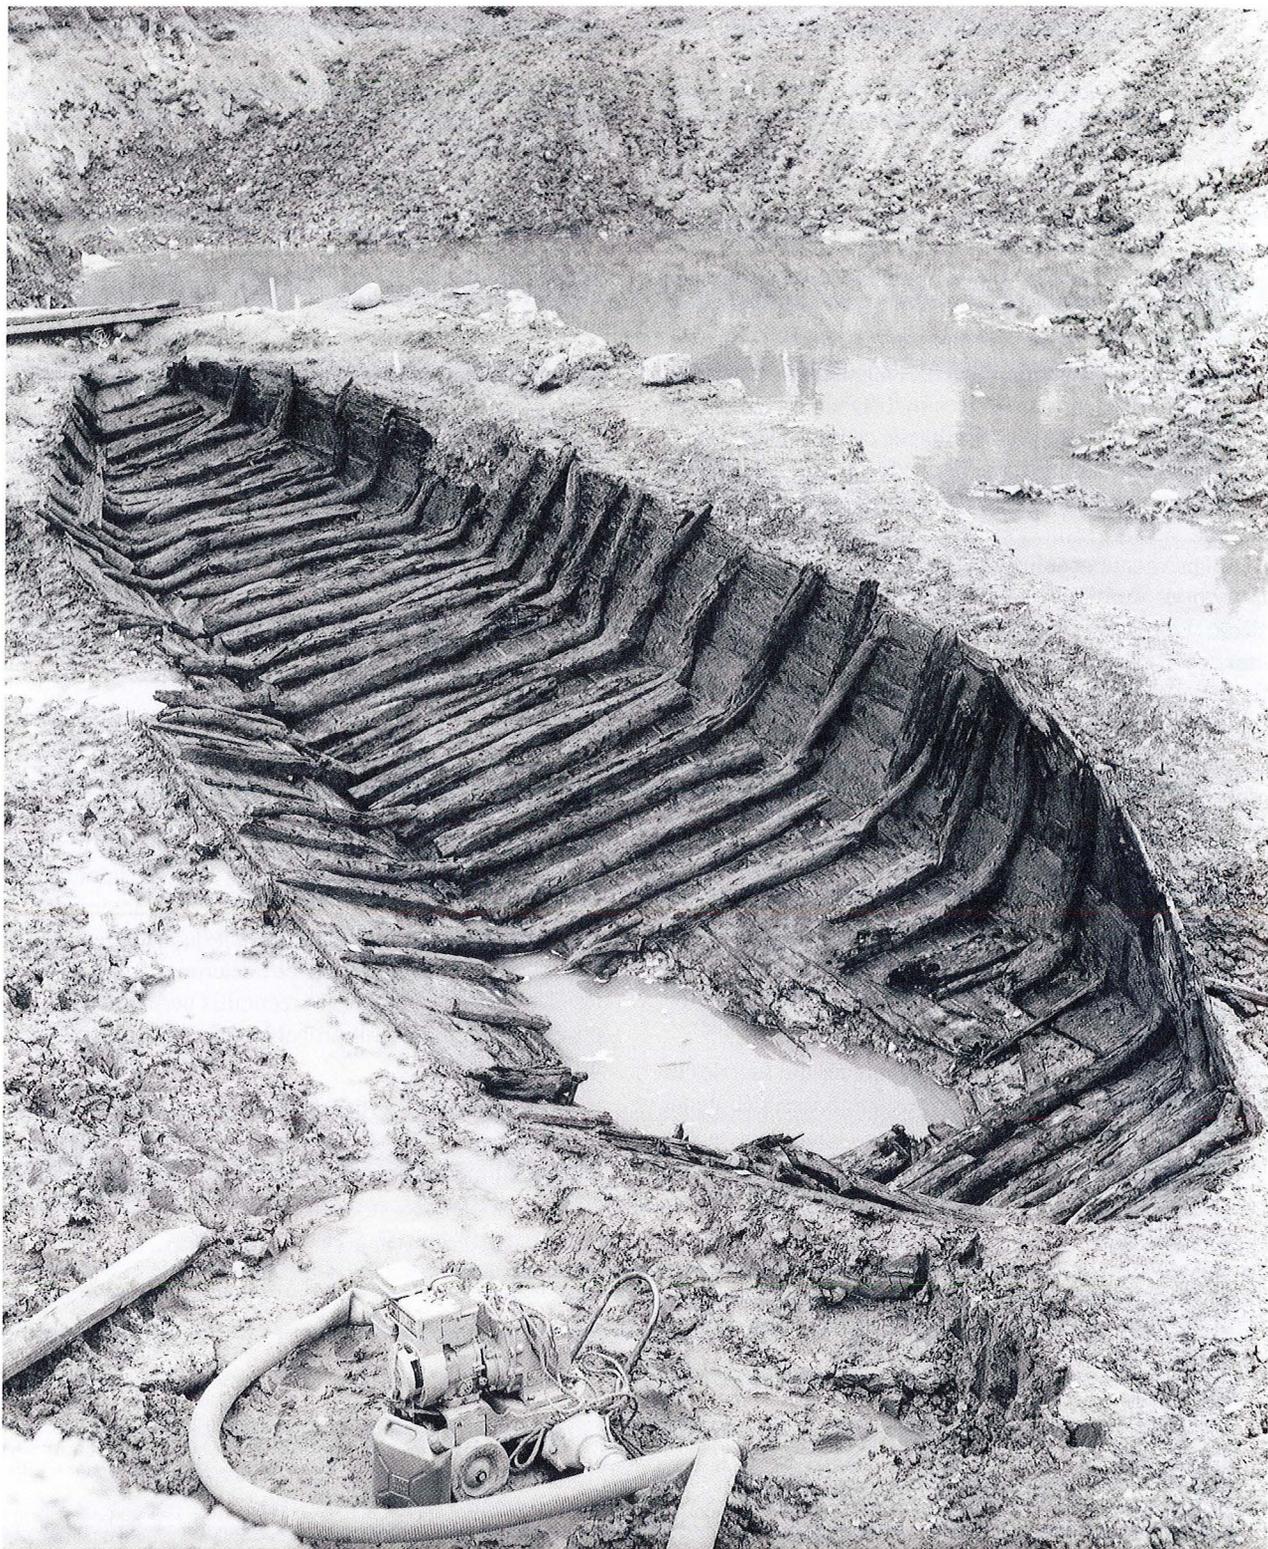
Fig. 6. — Vue d'ensemble de l'épave n° 1 depuis la poupe (cliché B. Bizot).

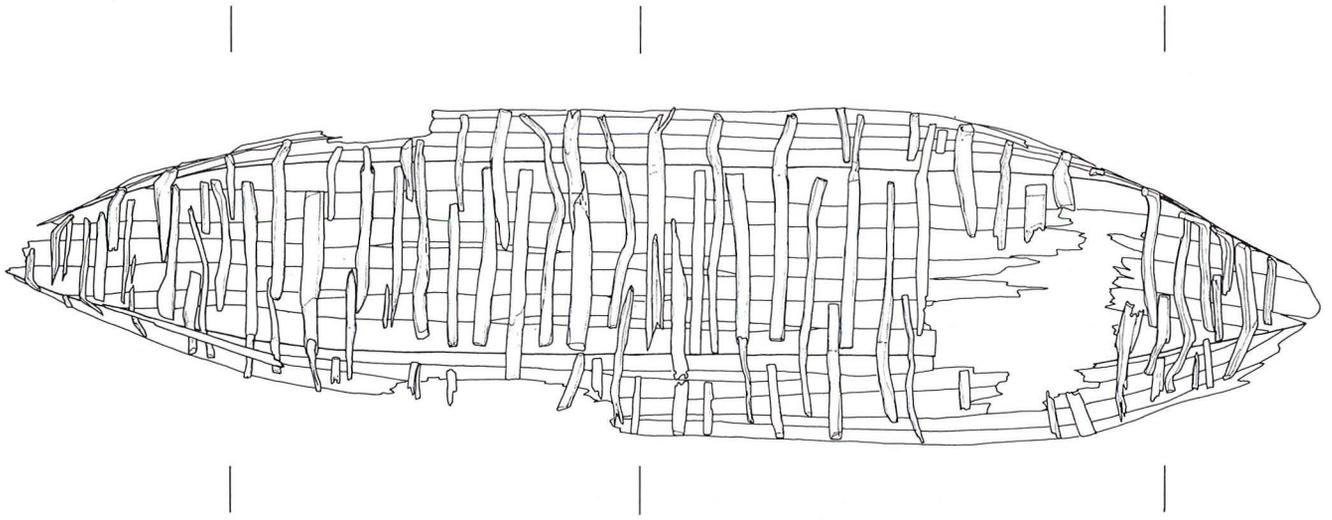
Fig. 7. — Plan archéologique d'après des couples photogrammétriques (B. Bizot et Cabinet Duberga-Beaubaton, Bruges 33).

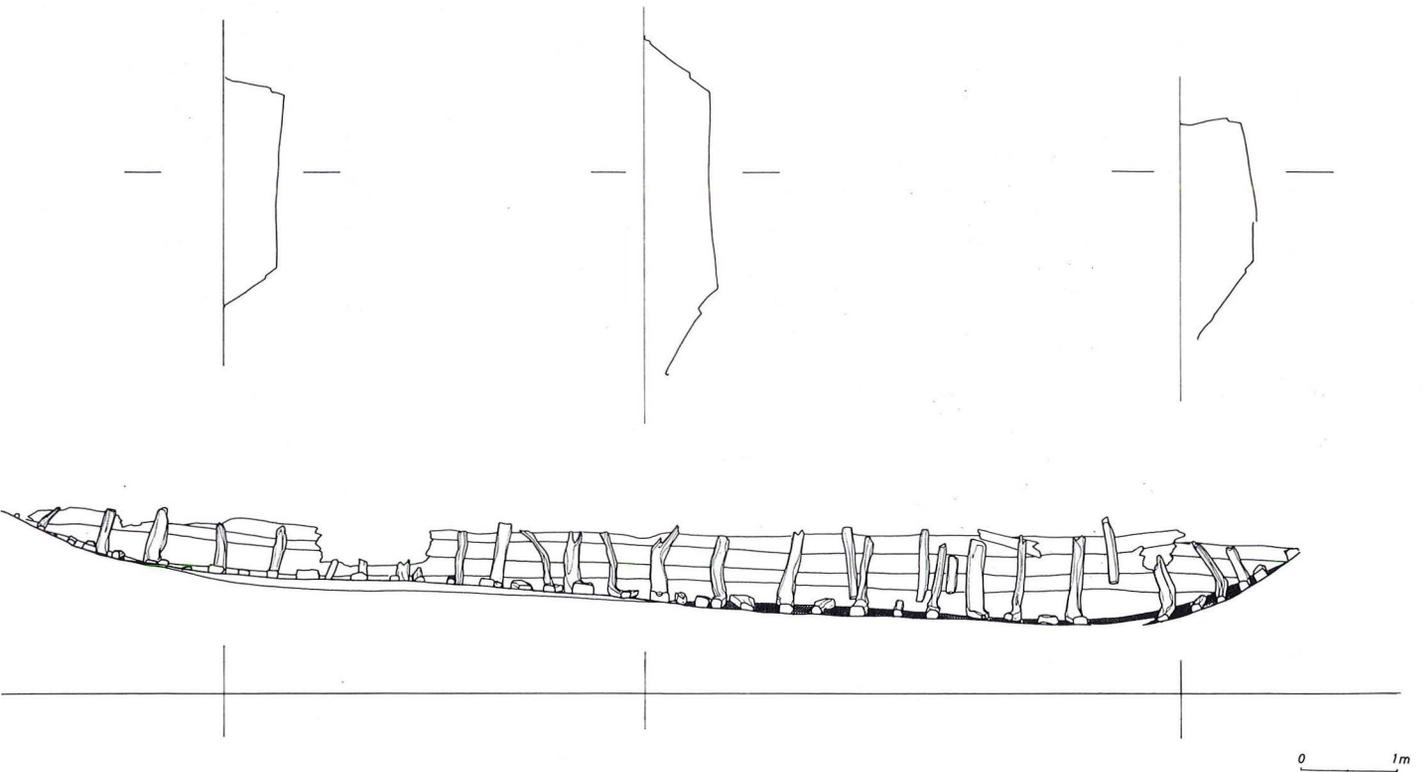
Fig. 8. — Profil et coupes d'après les couples photogrammétriques (B. Bizot et Cabinet Duberga-Beaubaton, Bruges 33).

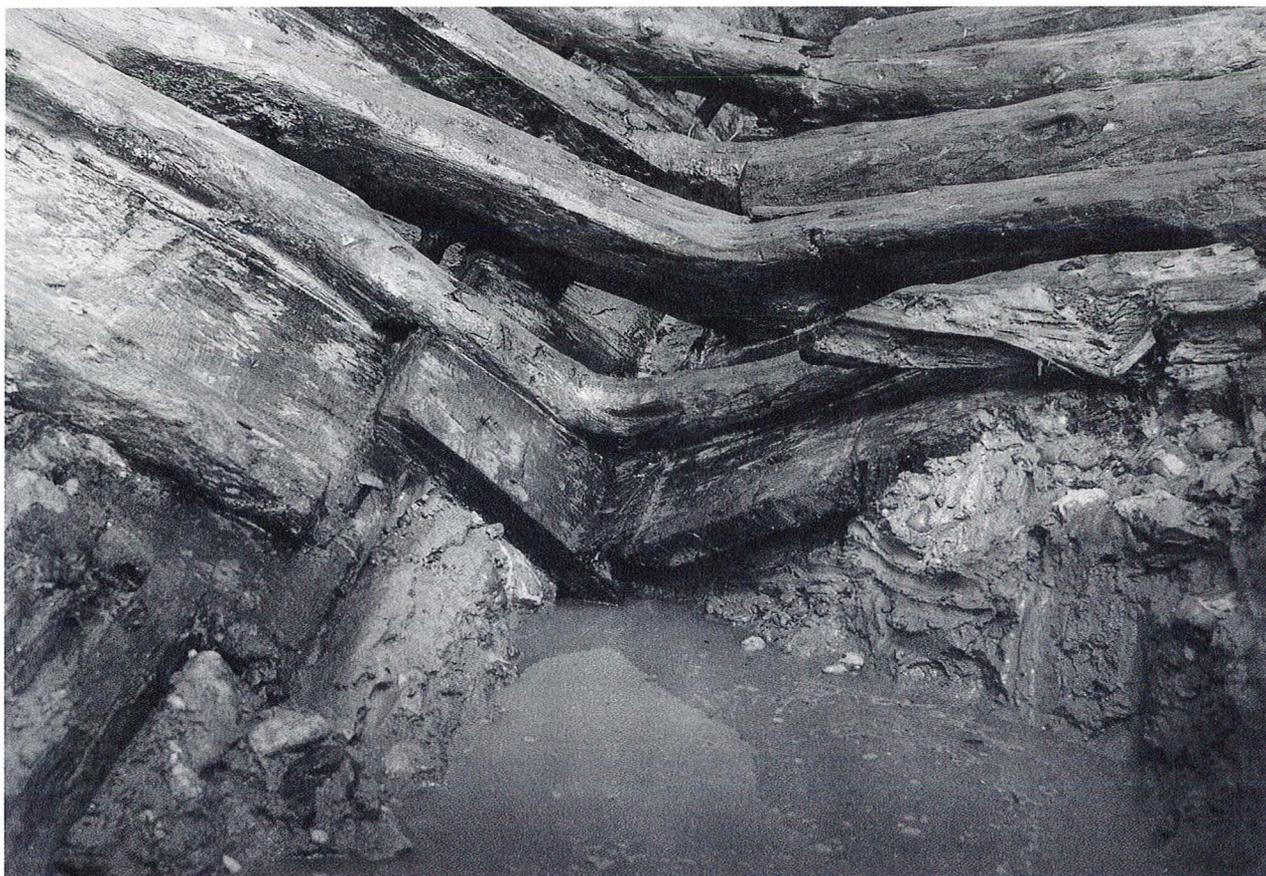
Fig. 9. — Vue d'une section du bouchain (cliché B. Bizot).

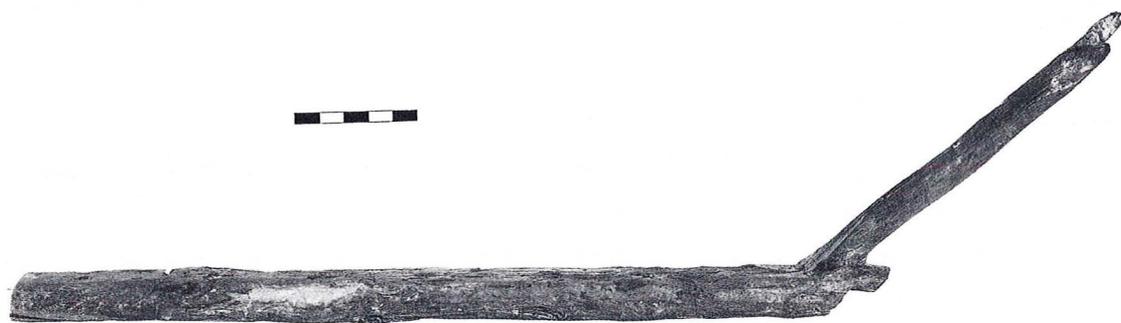
Fig. 10. — Vue de profil d'une courbe tirée d'une fourche (cliché : J.-F. Lucas, ARC Nucleart).

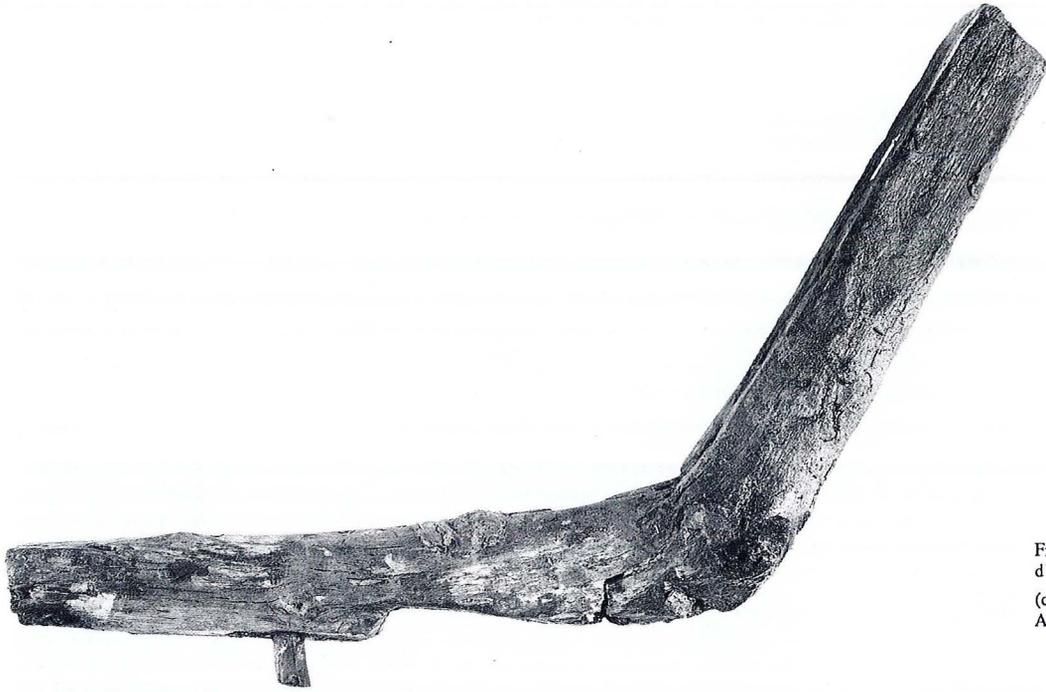
Fig. 11. — Vue de profil
d'une courbe travaillée
(cliché : J.-F. Lucas,
ARC Nucléart).

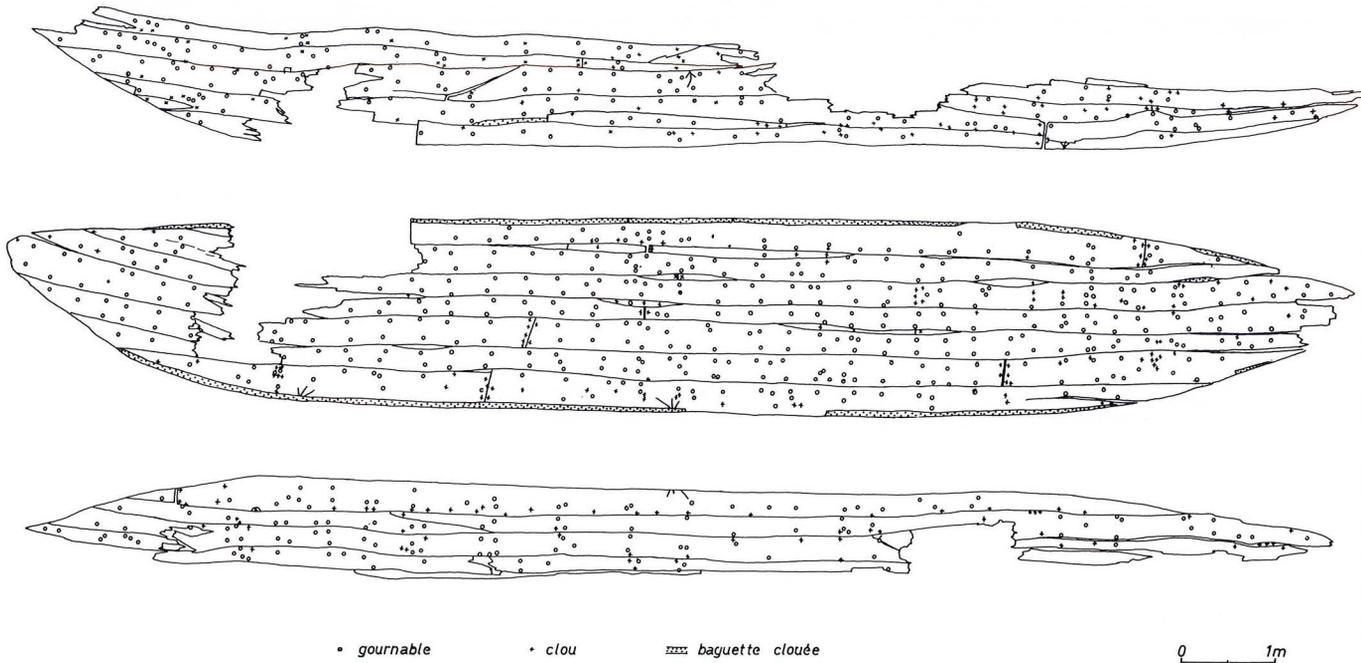
Fig. 12. — Relevé des virures et positionnement des gourmables et des clous (relevé B. Bizot et ARC nucléart).

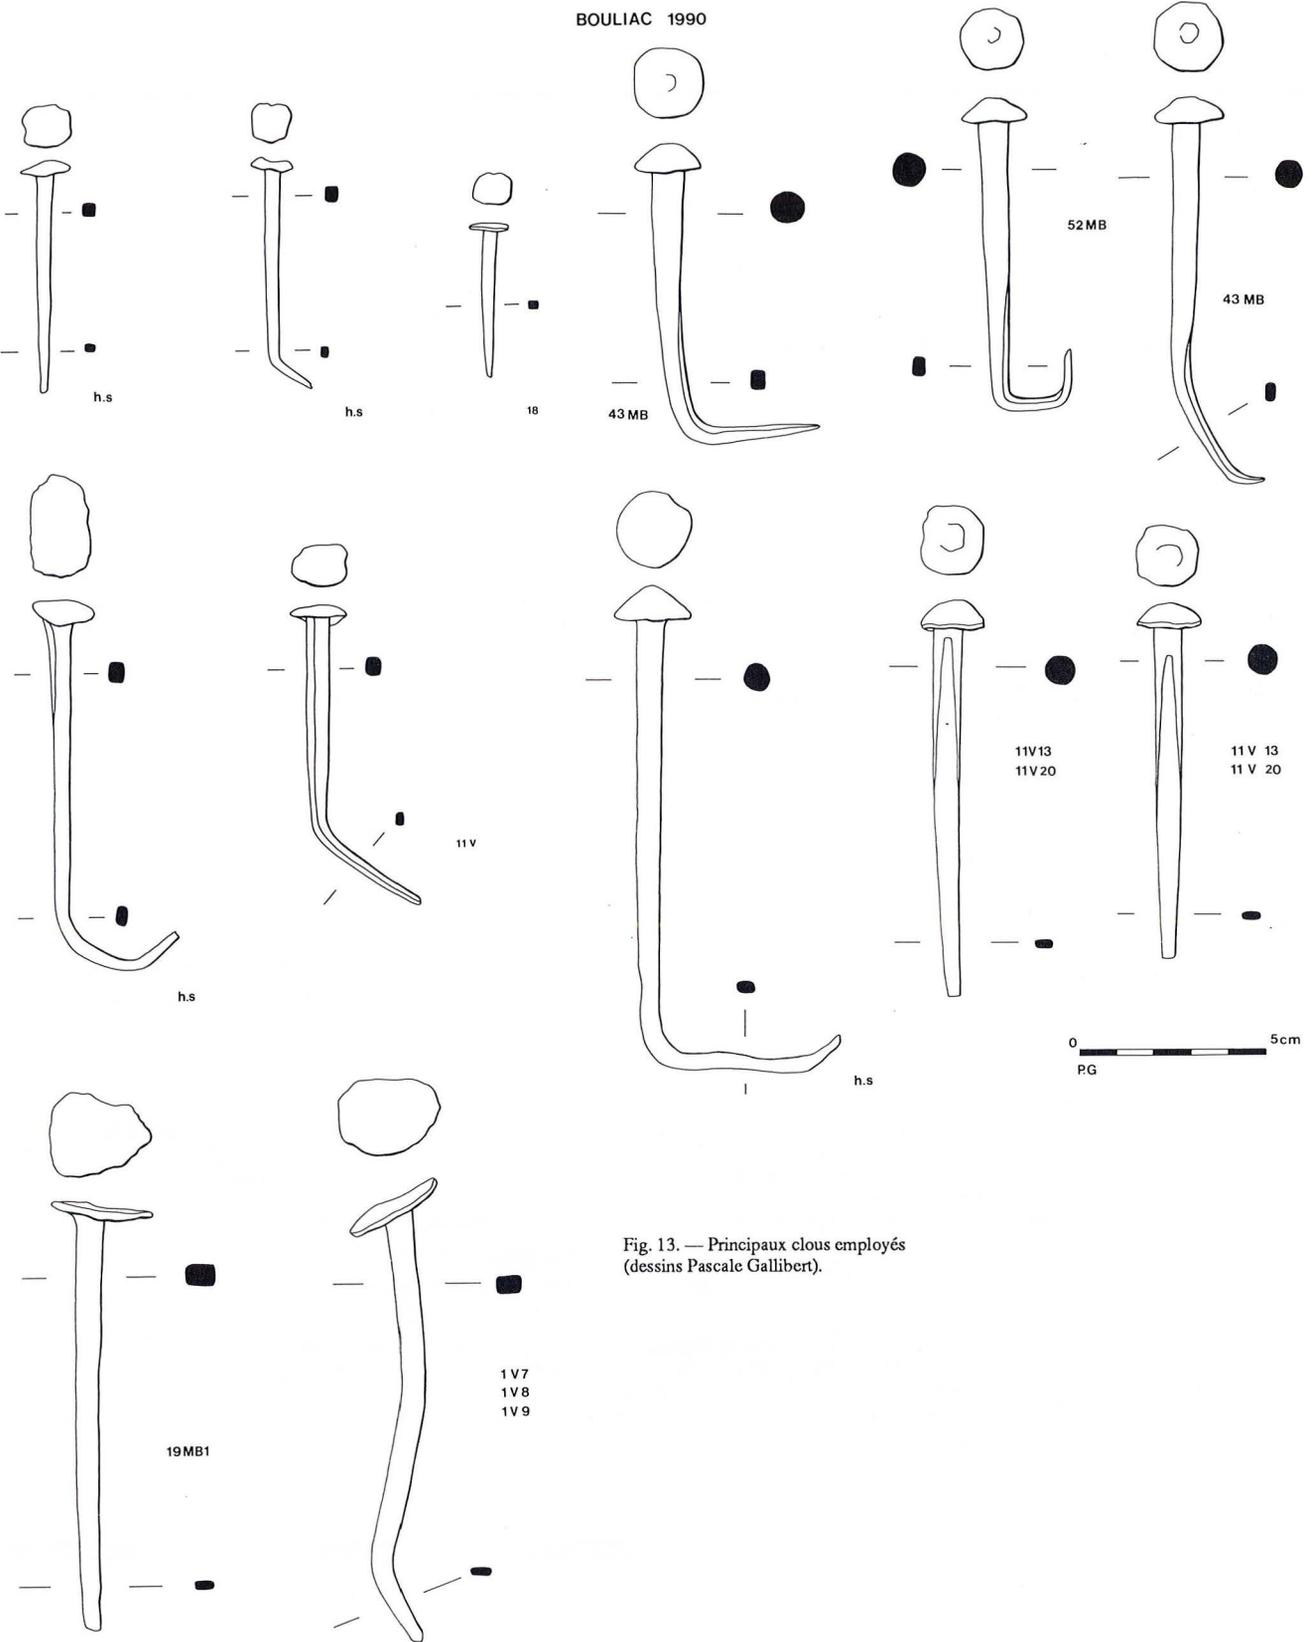
Fig. 13. — Principaux clous employés
(dessins Pascale Gallibert).

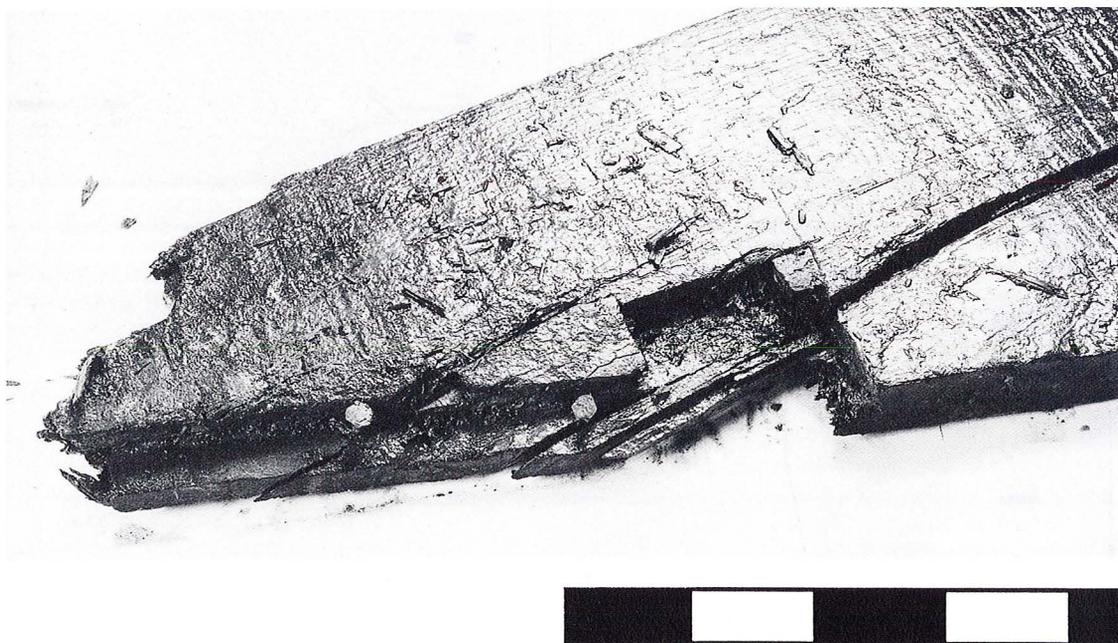
Fig. 14. — Ecart oblique du bordé babord vu de l'extérieur (cliché : J.-F. Lucas, ARC Nucleart).

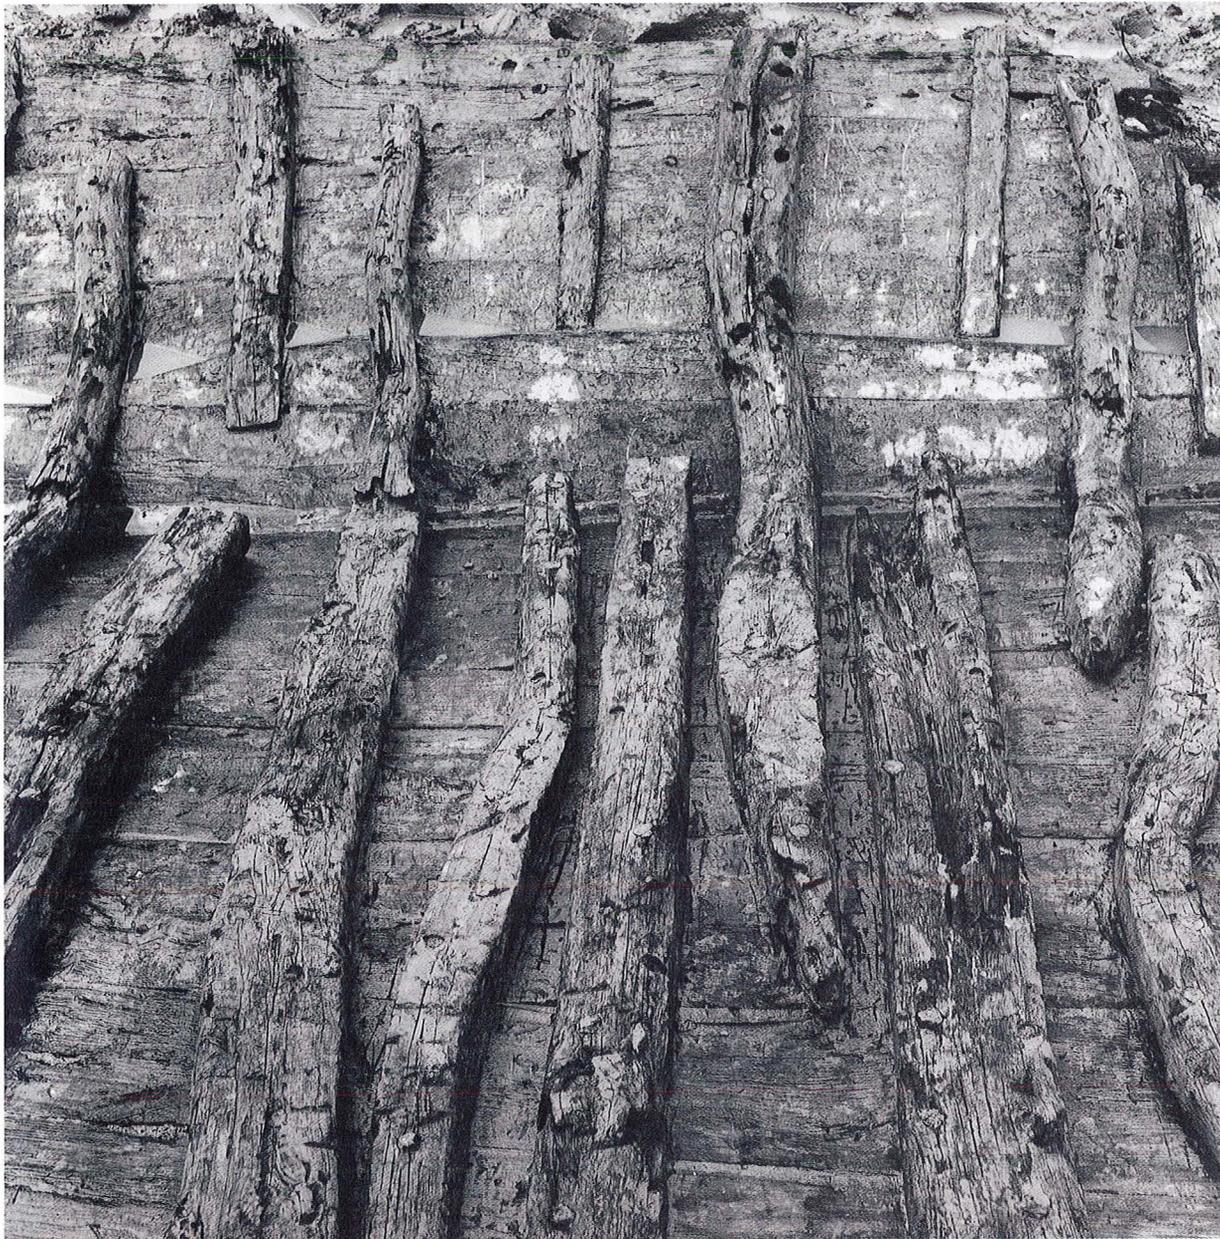
Fig. 15. — Vue du raccord du clin babord (cliché F. Bunuel).

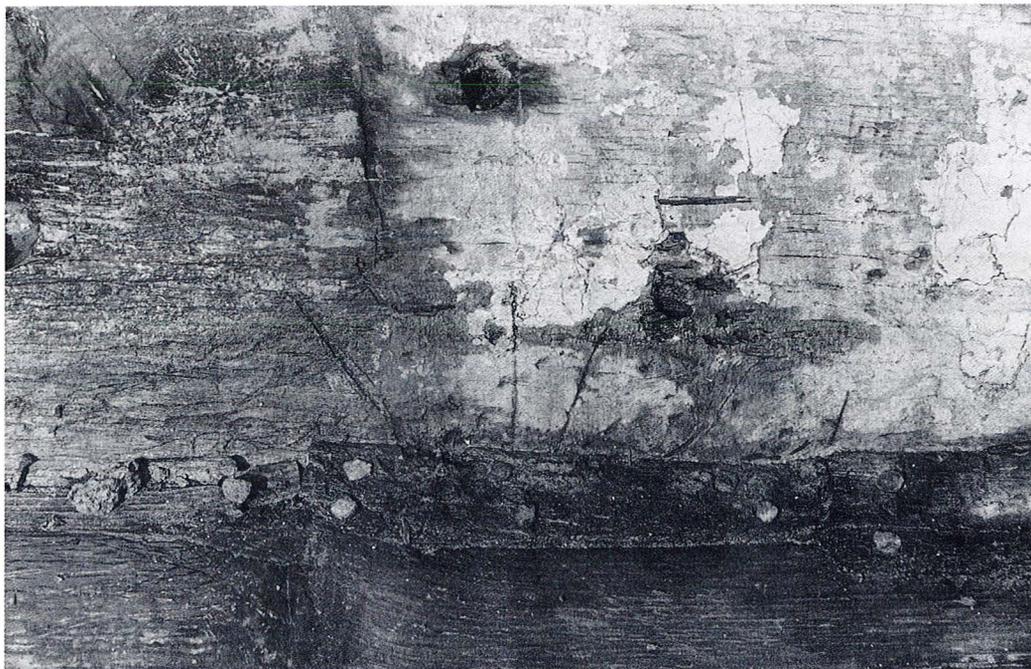
Fig. 16. — Vue d'une baguette couvre joint du bouchain et flèche d'assemblage (cliché B. Bizot).

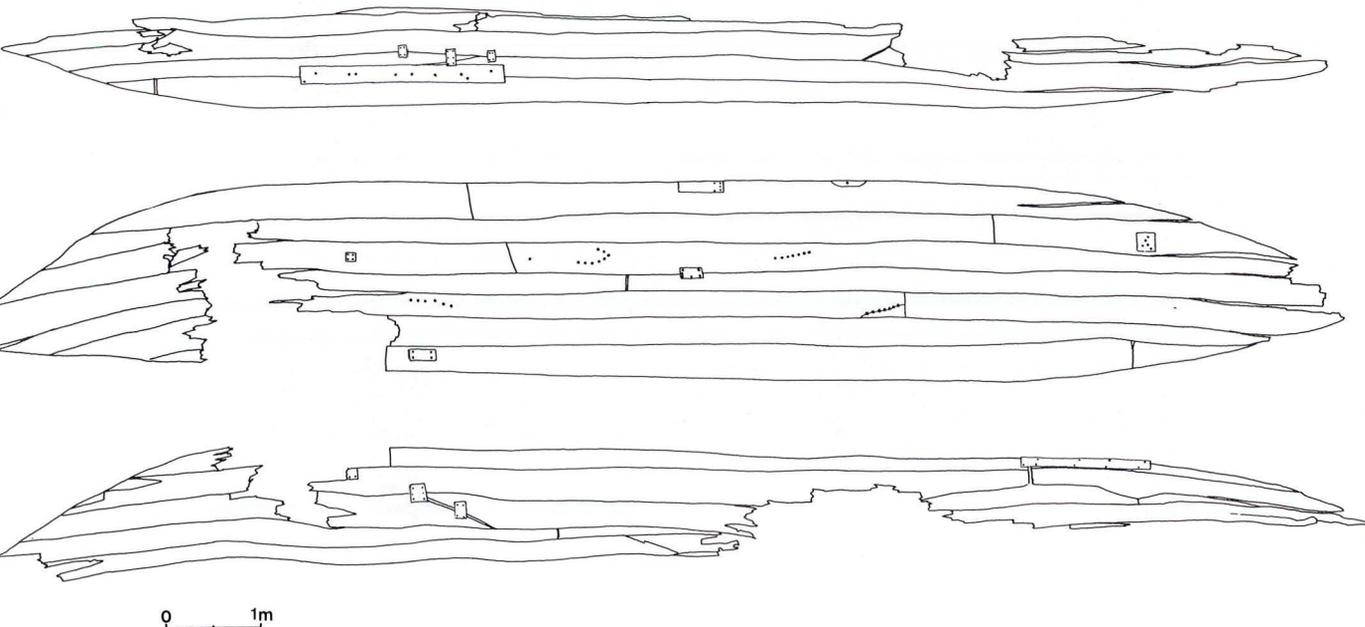
Fig. 17. — Relevé des réparations et renforts externes (B. Bizot).

En dehors des reprises ou ajouts que laisse soupçonner l'analyse palynologique des calfatages, de nombreuses interventions ont été observées sur l'épave (fig. 17). Dans la plupart des cas, elles peuvent être réparties selon deux grandes catégories : tout d'abord, une usure fonctionnelle nécessitant des renforts ponctuels signalés par des clouages venant se surimposer aux chevilles des courbes ; ensuite, l'ajout de pièces de bois affermissant les jonctions des bordés ou encore, l'adjonction ou le remplacement de courbes. Dans le dernier cas, les pièces de bois sont en grande majorité remployées, comme l'attestent des trous de chevilles borgnes, l'emploi de clous de différentes tailles, voire même des assemblages insolites : trois courbes, manifestement récupérées sur une unité plus petite, ont été montées à l'envers, la branche destinée au fond étant fixée au bordé.

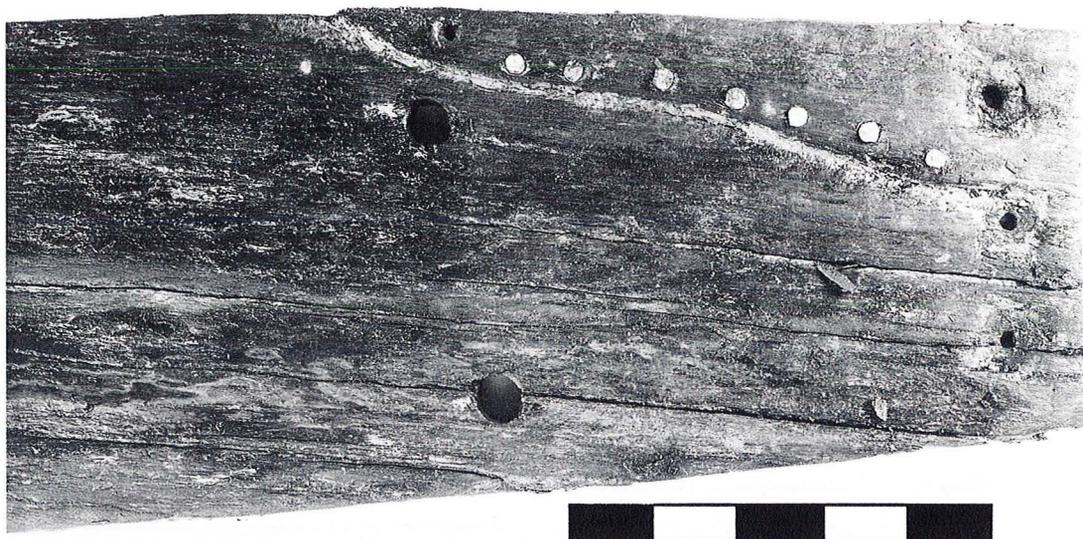
Fig. 18. — Clouage de la fente d'une virure de sole (cliché : J.-F. Lucas, ARC Nucleart).

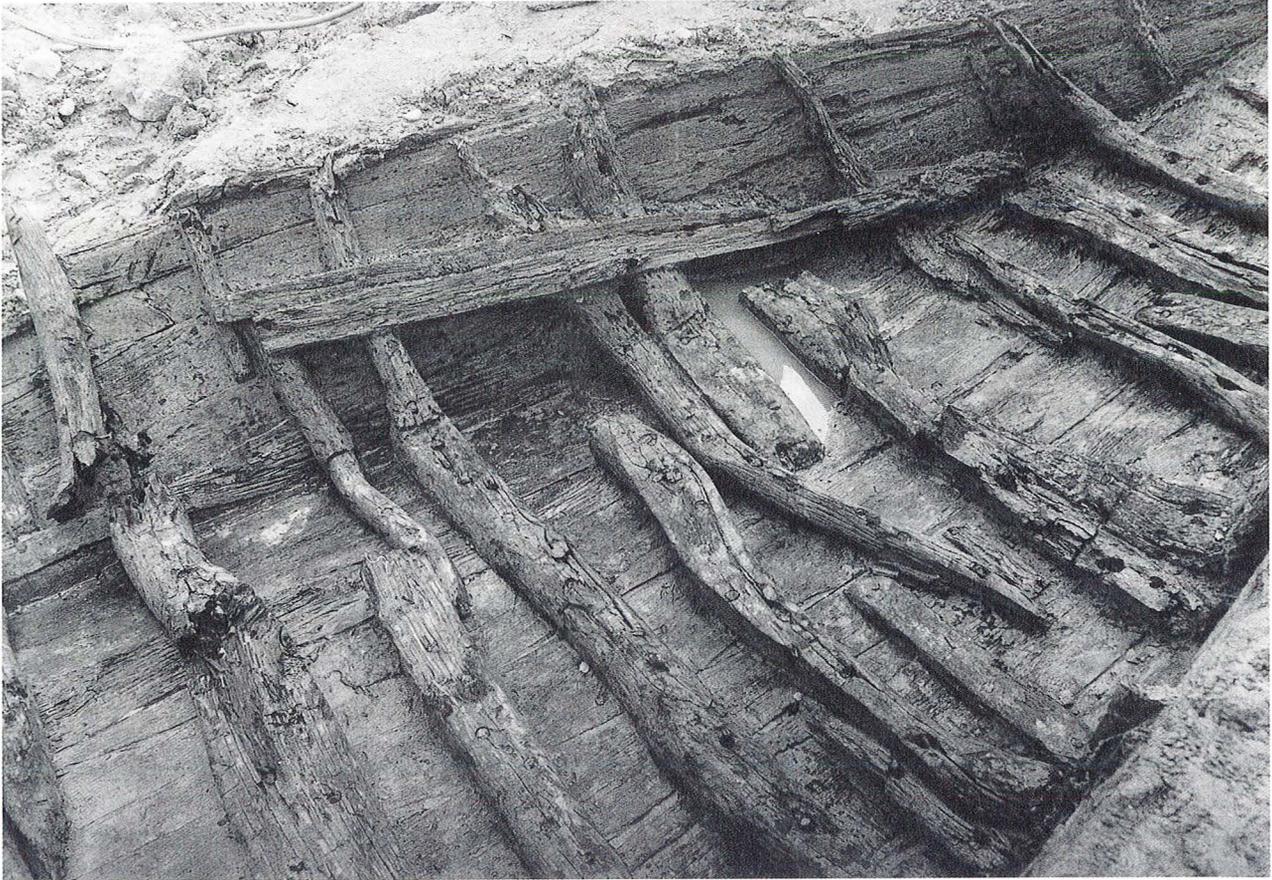
Fig. 19. — Vue des planches clouées à la proue (cliché B. Bizot).

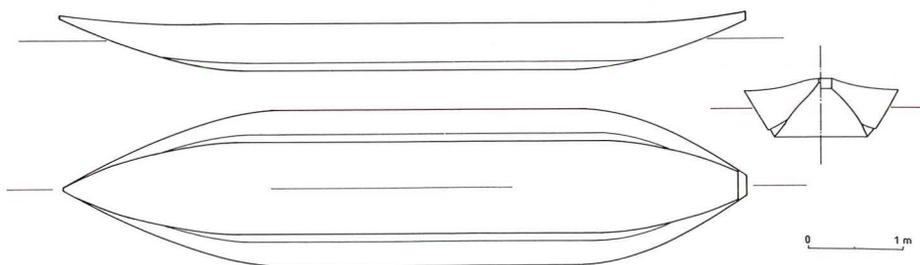
Fig. 21. — Restitution des formes générales de la coque.
(B. Bizot)

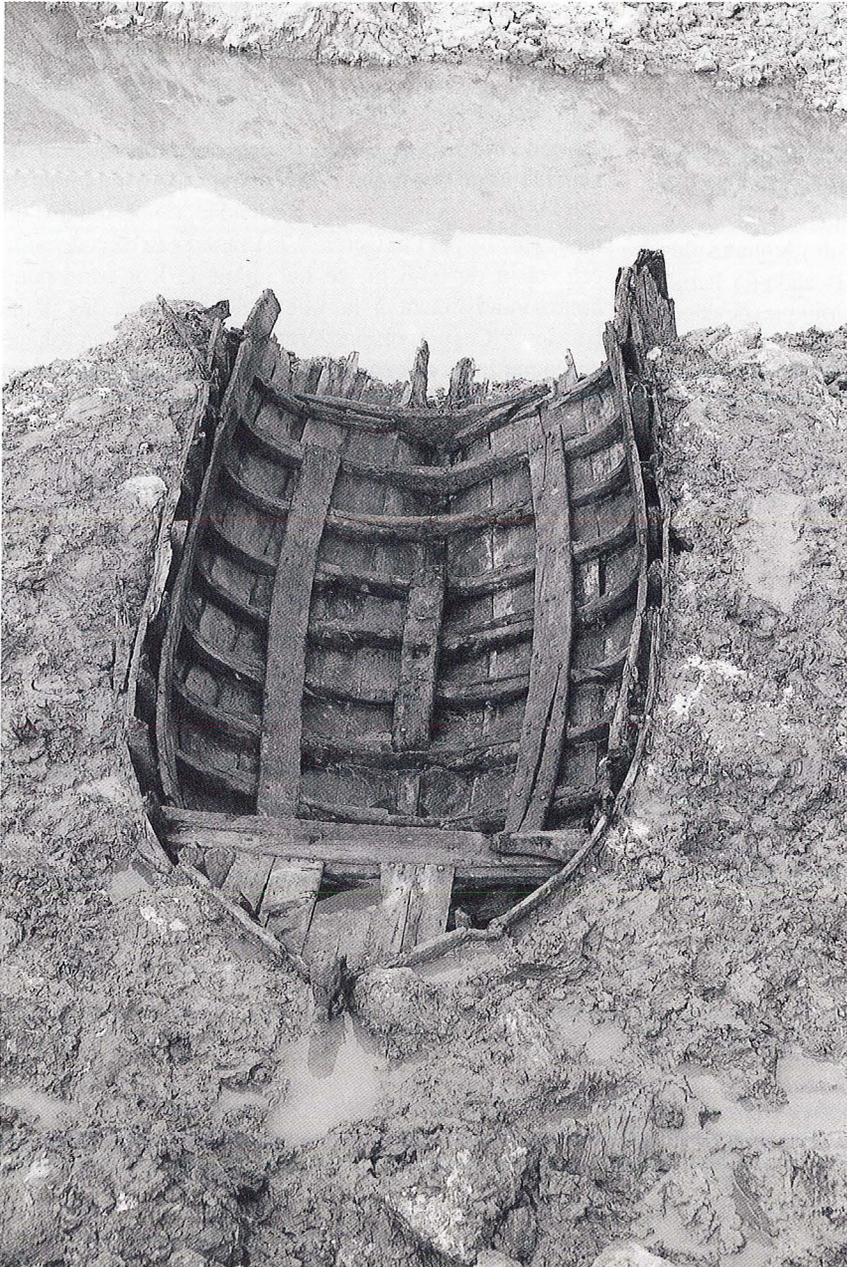
Fig. 22. — Vue générale de l'épave n° 2.
(cliché F. Bunuel).

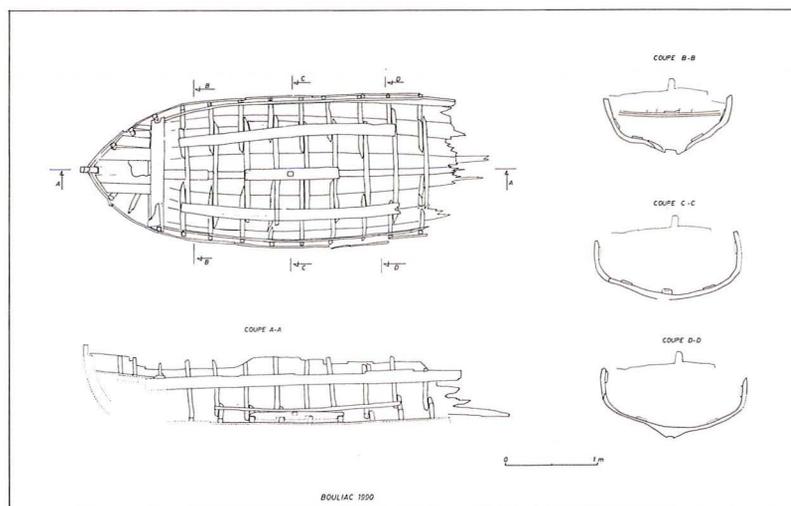
Fig. 23. — Plan archéologique d'après les coupes photogrammétriques (B. Bizot et Cabinet Duberga-Beaubaton, Bruges 33).

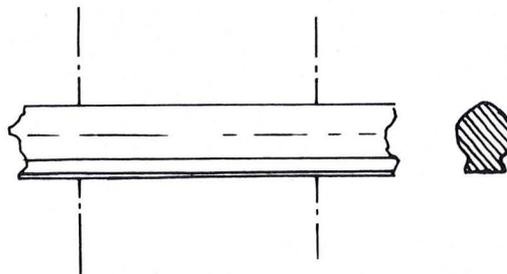
Fig. 24. — Relevé d'une section de la quille (éch. = 1/10).

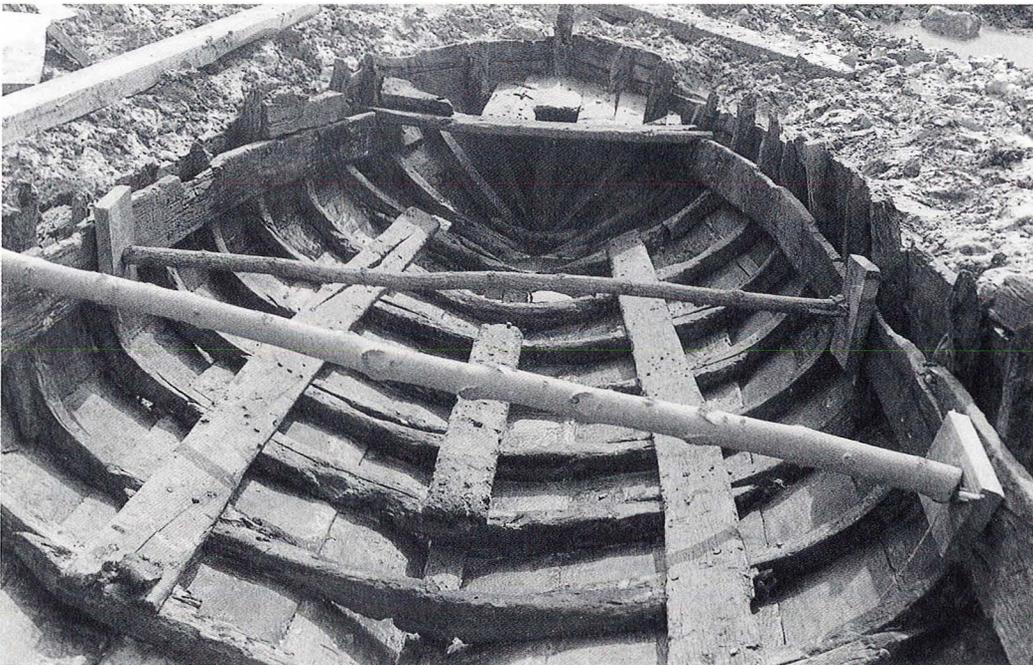
Fig. 25. — Vue de la coque depuis l'arrière. (cliché B. Bizot)

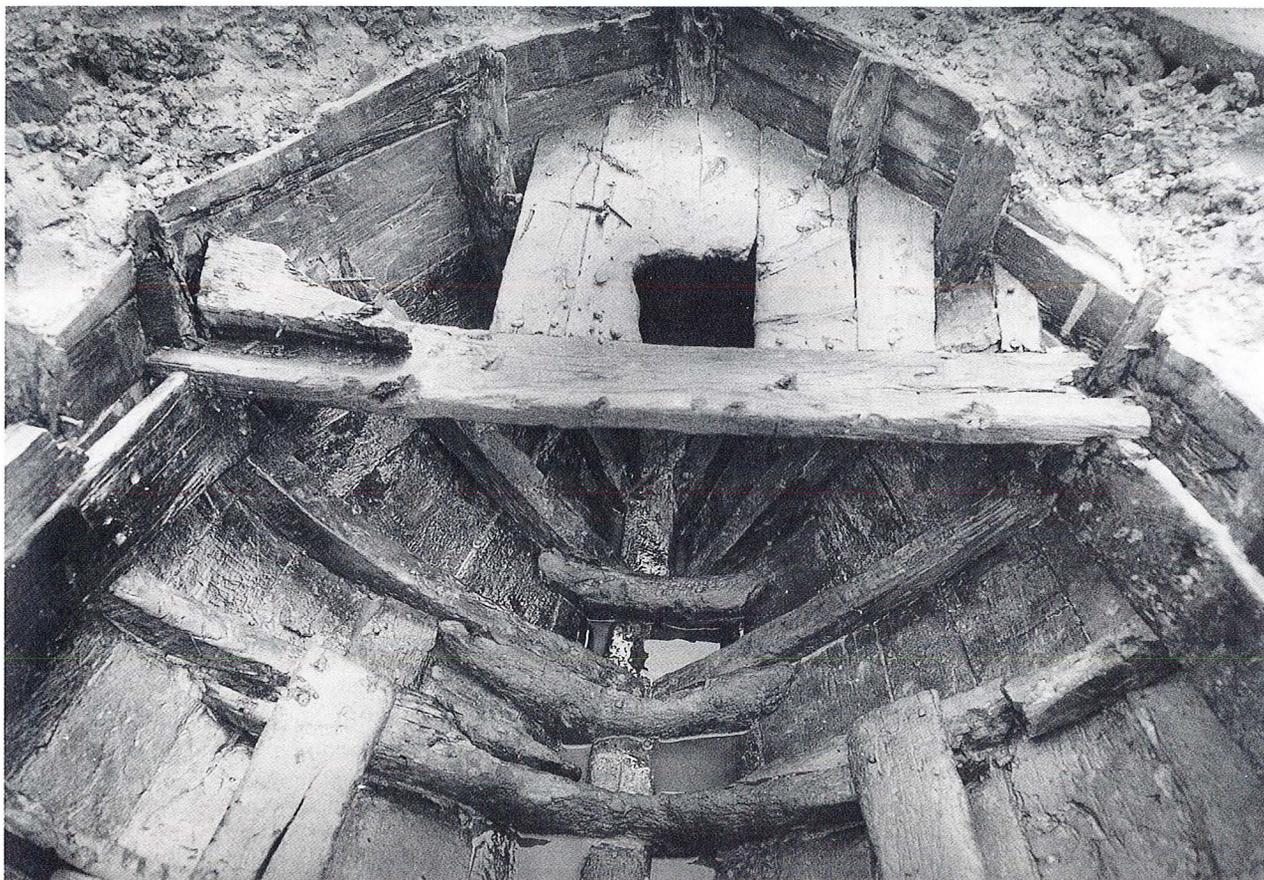
Fig. 26. — Vue du pontage avant (cliché F. Bunuel).

Ce pontage avant fixe forme une petite tille ouverte, unique aménagement conservé de l'épave. Un détail est à souligner. Le bordage central du pontage situé dans le

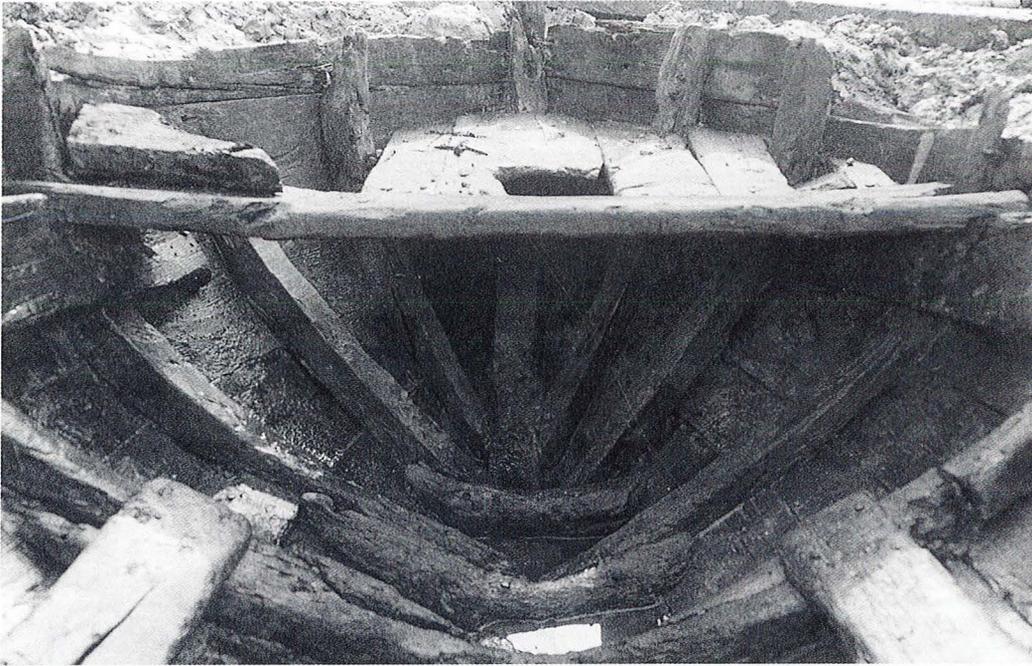
Fig. 27. — Vue de détail de l'avant.
(cliché B. Bizot).
