AQVITANIA

TOME 9
1991

Deux épaves d'époque moderne à Bouliac (Gironde)

La découverte fortuite du site archéologique de Godefroy a révélé un aménagement portuaire constitué d'un enrochement de berge et d'une avancée perpendiculaire au lit du fleuve. Créé au milieu du XVII^e siècle, cet ensemble fut abandonné dans les dernières décennies du siècle.

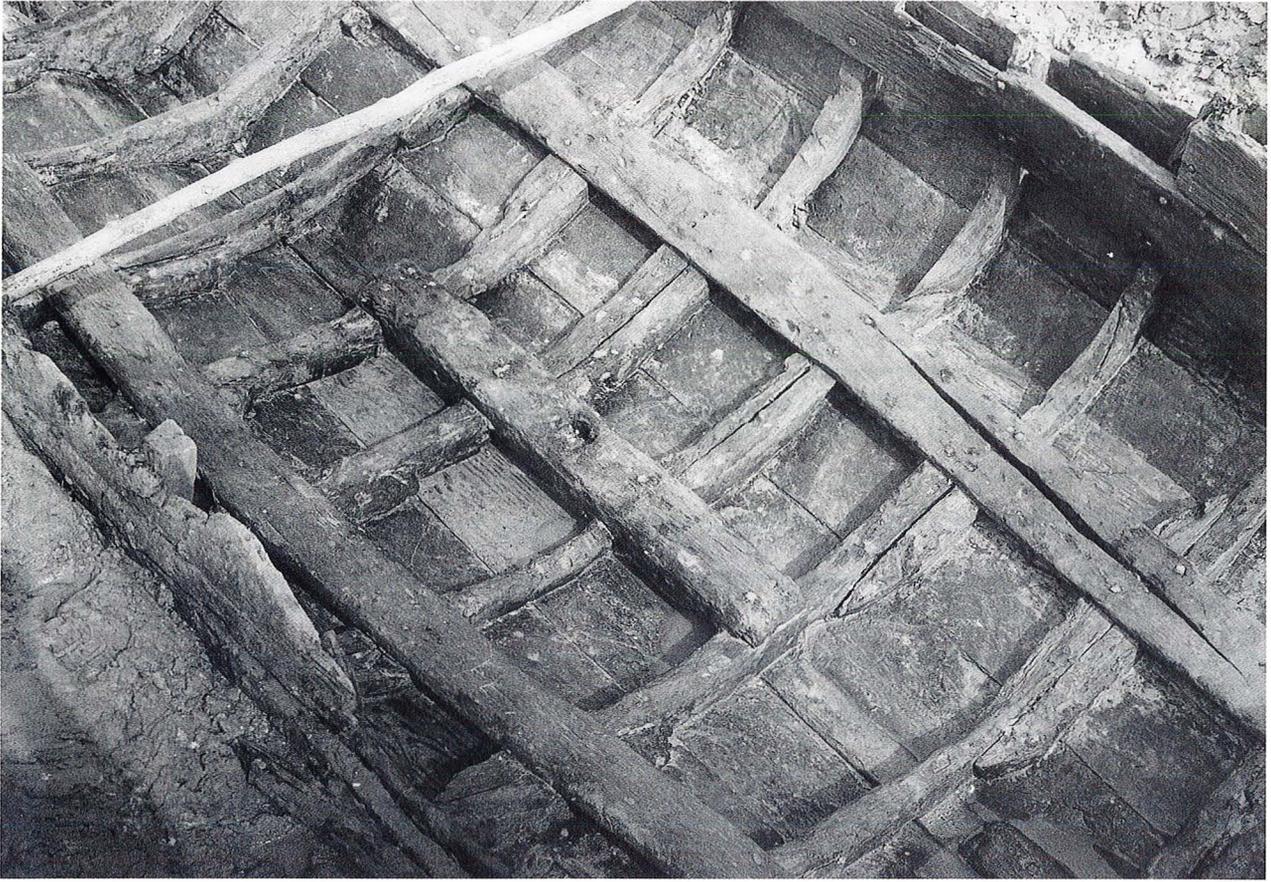
Fig. 28. — Vue de l'emplanture de mat (cliché B. Bizot).

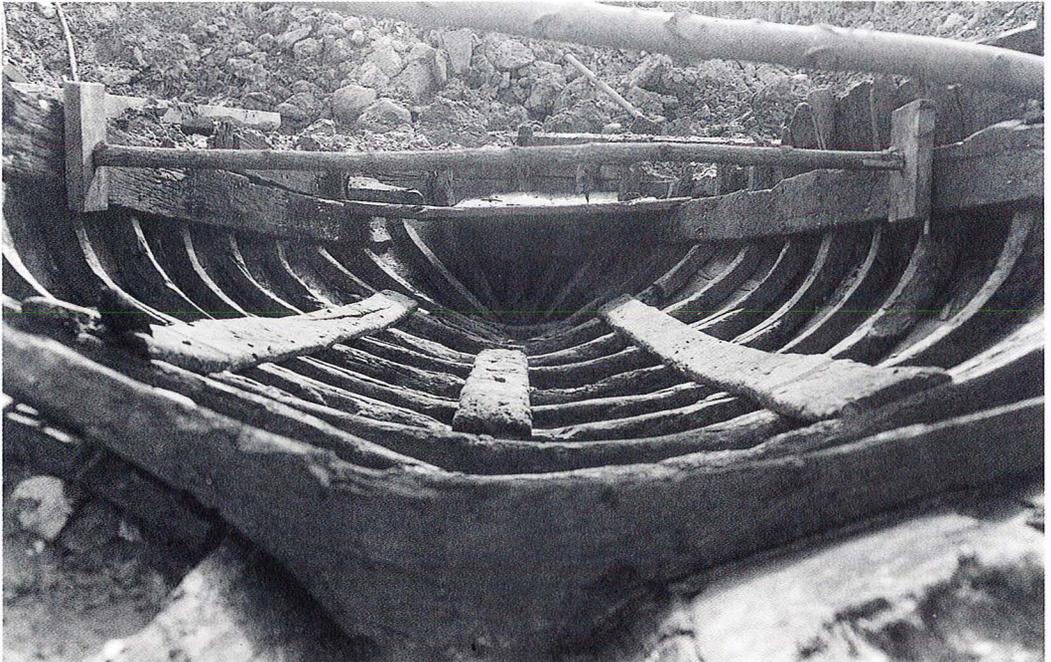
Fig. 29. — Vue
longitudinale de la
coque depuis l'arrière.
(cliché B. Bizot)

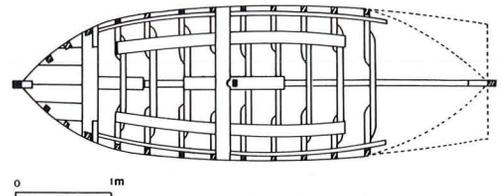
Fig. 30. — Restitution du plan (E. Rieth).

ses dimensions, sa forme que sa structure. Il a semblé possible, dans ces conditions, de proposer à titre d'hypothèses de travail plusieurs restitutions préliminaires de la coque et de son gréement. Ces restitutions graphiques volontairement limitées à quelques lignes de référence constituent une première approche destinée à esquisser l'image de l'embarcation. Cette recherche a été prolongée par un tracé grandeur nature des formes exécuté par MM. Haritchecort (charpentiers de marine) et aboutissant à une proposition de restitution (cf. Annexe).

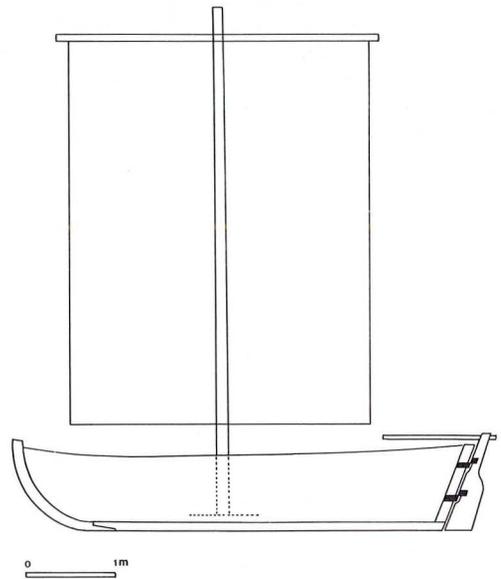
Fig. 32. — Restitution de la voilure (E. Rieth).

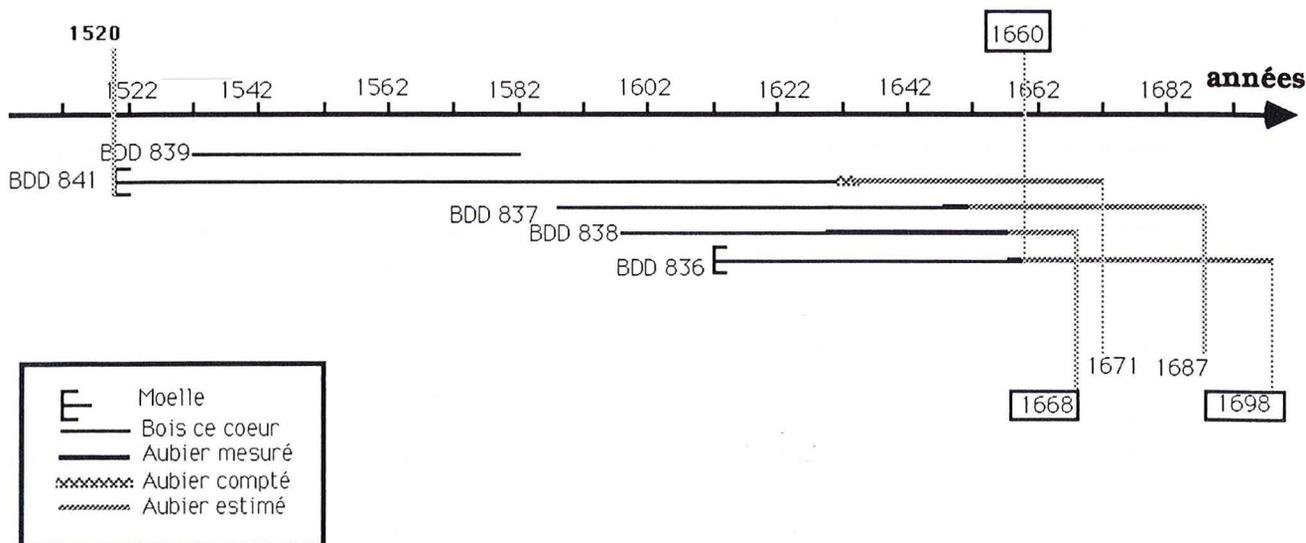
Fig. 45. — Diagramme de synchronisation et datation absolue des échantillons de bois provenant du site de Godefroy à Bouliac.

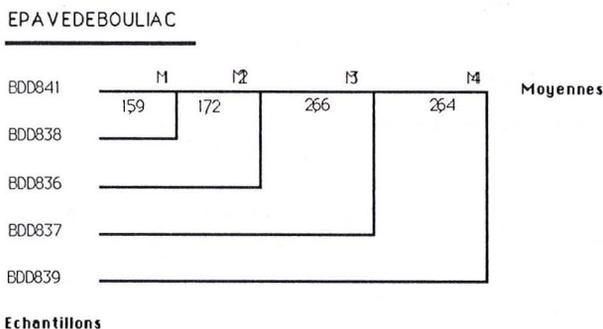
Fig. 46. — Diagramme de montage des échantillons de bois provenant du site de Godefroy à Bouliac.

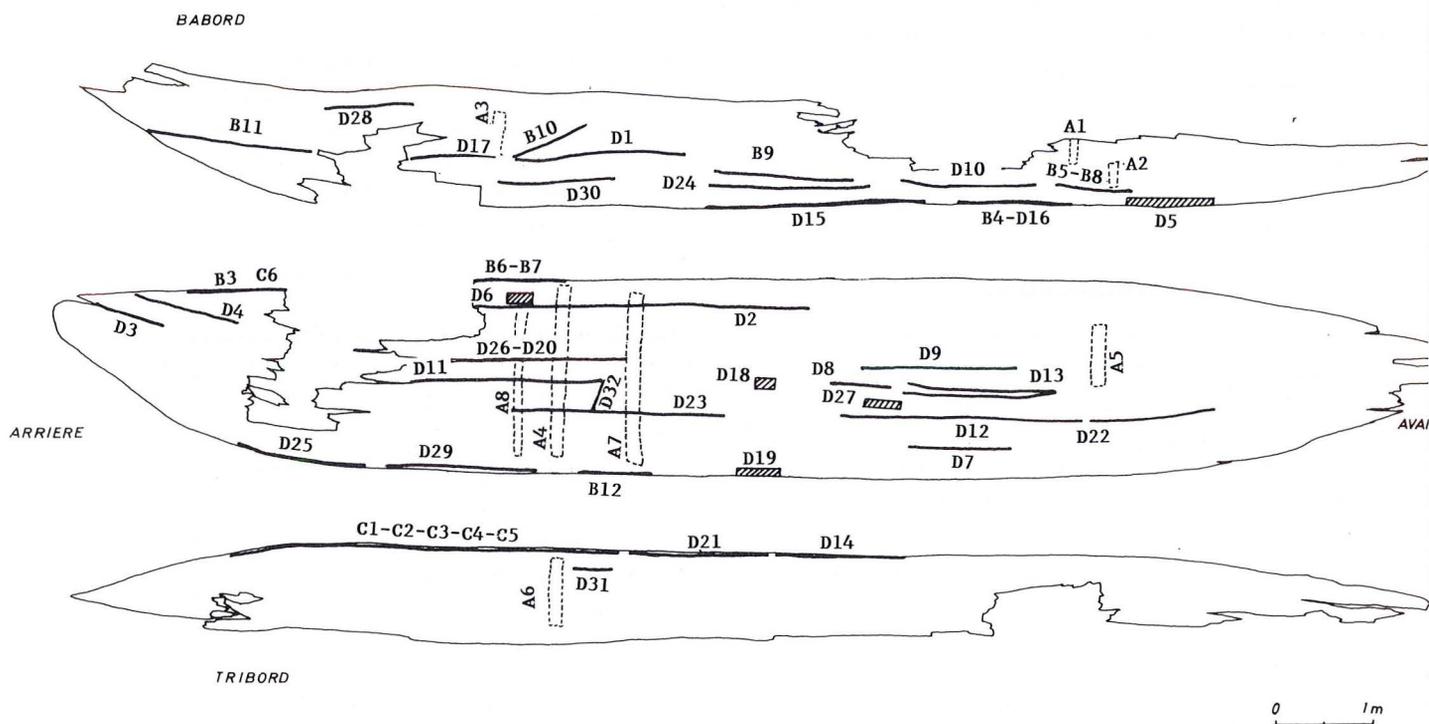
Fig. 48. — Emplacement des mousses de calfatage sur le bateau de Bouliac.

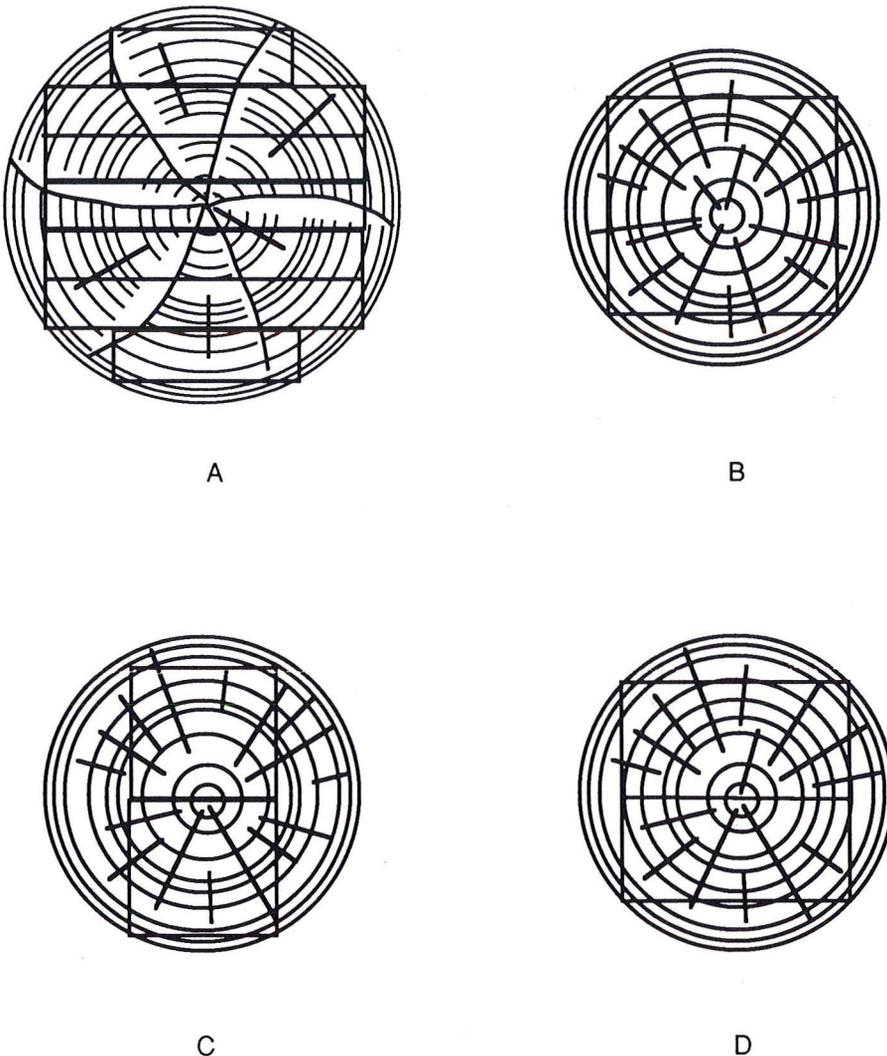
Fig. 56. — Emplacement des pièces dans les troncs.

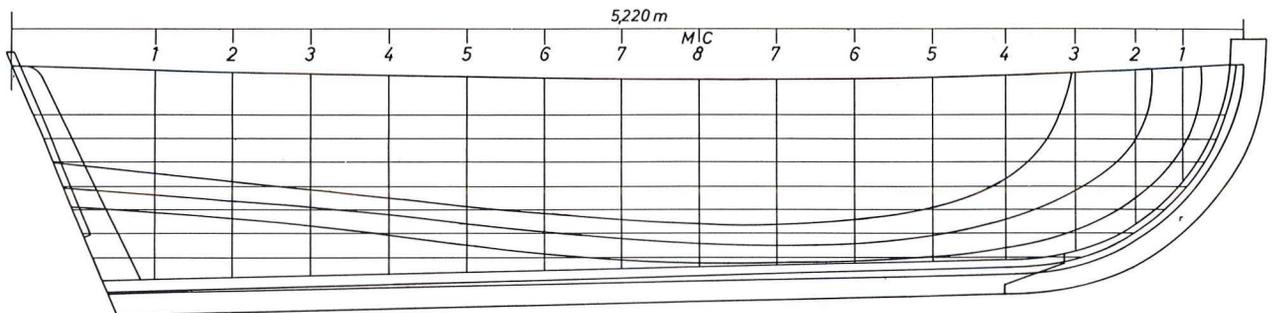
COUPE LONGITUDINALE

qui déterminent une quille plongeante. Ainsi, la poursuite des lignes d'eau vers la poupe permet de restituer des formes harmonieuses pour une longueur hors tout de 5,30 m en prenant en compte l'hypothèse la plus probable d'un tableau dont l'inclinaison peut modifier sensiblement cette valeur.

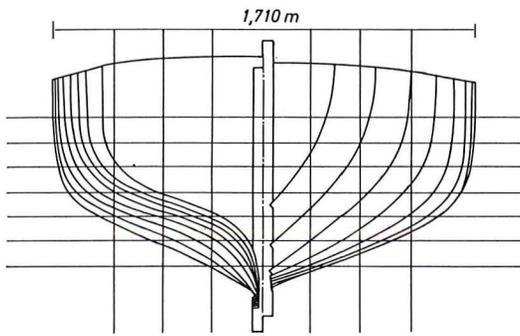
COUPE VERTICALE

Ce plan est un essai de restitution de formes d'une épave suivant croquis, diapos. et doc.
