# AQVITANIA

#### Anne Berdoy

## Maisons fortes des vallées béarnaises (XII<sup>e</sup>-XIV<sup>e</sup> siècles)

Quelques-unes des maisons fortes des vallées béarnaises sont présentées ici. Après un exposé des caractères généraux des douze édifices étudiés, sont proposées des notices concernant chacun d'eux qui permettent de disposer d'informations précises quant à leur architecture. Cet état des lieux est la première étape d'une recherche plus vaste portant sur la présence aristocratique dans la partie montagnarde du Béarn.

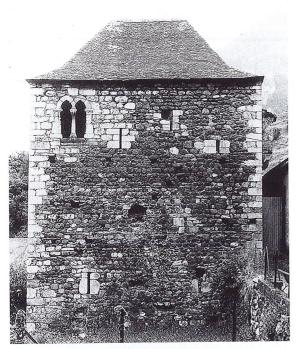
Fig. 2. Borce 1 (face nord, avant travaux).

Ainsi, à Borce, seule la tour subsiste-t-elle (fig. 2). La salle, détruite à la fin du Moyen Age ou au cours de l'époque moderne, a été reconnue à la faveur de travaux réalisés il y a quelques années. Vaste bâtiment rectangulaire, sensiblement de même largeur que la tour et chaîné à celle-ci, elle était divisée par un épais mur de refend. Un seuil témoignait d'une communication entre ces deux espaces. A Etsaut (fig. 3) et à Lescun (fig. 4), le plan d'ensemble subsiste, mais les habitations actuelles,

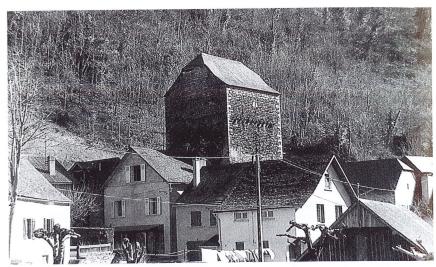
Fig. 3. Etsaut (faces nord et ouest).

L'élévation de la tour d'Etsaut est la plus remarquable, puisque celle-ci comprend trois étages et un niveau de combles. Il s'agit là d'un cas particulier, correspondant à un deuxième état médiéval (exhaussement perceptible à l'appareil de moellons, qui tranche sur celui de galets mis en œuvre lors de la première phase de construction). Rez-de-chaussée, deux étages et combles, telle était la disposition initiale de cette tour, identique à celles de Borce 1 et de Lescun. Cette dernière ne semble pas avoir été beaucoup plus haute qu'elle ne l'est aujourd'hui : son arasement est vraisemblablement plus lié à une modification de la toiture qu'à celle de son élévation même. Les salles d'Etsaut et de Lescun - toutes deux également rabaissées - comptaient à l'origine deux étages (dont un sous combles).

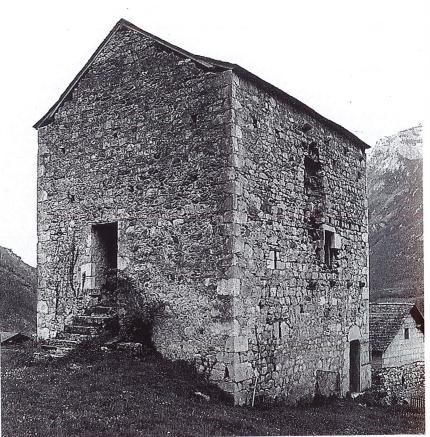
Fig. 5. Gère (faces ouest et sud).

Ces tours-salles de plan rectangulaire (en œuvre, 8 x 10 m environ en moyenne <sup>6</sup>), comprenaient au moins trois étages (dont un sous combles) à Gère (fig. 5) et à Iseste (fig. 6). Peut-

A proximité de l'église de Gère (fig. 26) se dresse une tour médiévale (fig. 5 et 27) de plan rectangulaire (8,40 x 9,70 m), relativement bien conservée en dépit d'un arasement (corbeaux et empochements de poutres témoignent d'un 3e étage disparu). Les murs, en galets et en moellons, ont près d'un mètre d'épaisseur. Un renflement fait légèrement saillie à l'extérieur, au bas de la face est.

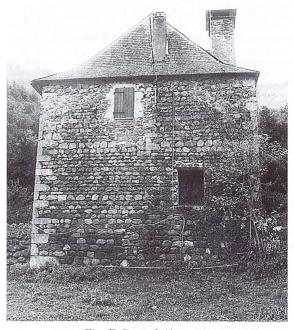
Fig. 7. Borce 2 (face est).

être en allait-il de même pour Borce 2 (fig. 7), mais cette maison, qui a été arasée, ne compte plus aujourd'hui que deux niveaux au-dessus du rez-dechaussée. Il est, enfin, difficile de juger de cette

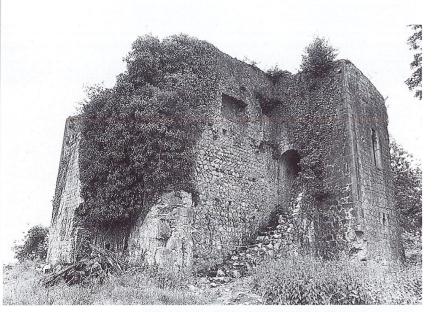
Fig. 8 (ci-dessus). Sainte-Colome (faces nord et est). Fig. 9 (ci-dessous). Eygun (face nord).

Quatre maisons fortes peuvent être placées avec certitude dans le second groupe : Béost 2, Sainte-Colome (fig. 8), Eygun (fig. 9) et Osse. Au vu de ses dispositions extérieures, celle d'Assouste (fig. 10) appartient par ailleurs très certainement à cet ensemble (l'intérieur n'a pu être examiné).

La maison forte d'Eygun (fig. 9) se trouve à l'extrémité sud du village, un peu en retrait de la route nationale qui le traverse (fig. 24). Une habitation, édifiée à l'époque contemporaine, a été accolée à la face ouest de l'édifice médiéval

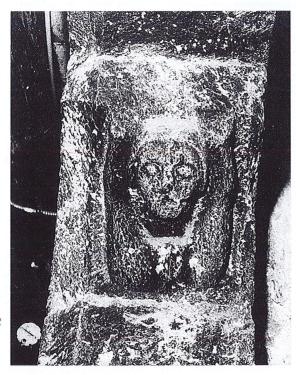
Fig. 12. Eygun, coussinet sculpté de la porte d'entrée.

Le cas particulier des salles possédant un corps d'entrée et une tour est enfin à souligner. Là apparaît une notion de réception qui n'existe pas dans les autres maisons fortes. Une porte d'entrée sculptée (Eygun – fig. 12 –, Assouste) donne sur l'escalier, qui débouche au premier étage de la tour dans une petite pièce voûtée. Passage obligé pour accéder à la salle, souvent éclairé par une fenêtre géminée (Assouste, Béost 2, Sainte-Colome), cet espace révèle un souci du décor manifeste : culots et clef de voûte respectivement ornés de masques et d'une fleur à Sainte-Colome, porte dont les coussinets sont agrémentés de visages de pierre à Eygun.

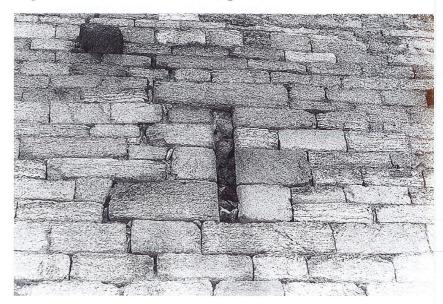
Fig. 13. Moyen appareil: Lescun (face nord).

Les techniques de construction ne contribuent que pour une faible part à éclairer la question de la chronologie des maisons fortes étudiées. Tout au plus, doit-on souligner le cas exceptionnel de Lescun, où le grand et moyen appareil de blocs soigneusement taillés et assisés (fig. 13) – à

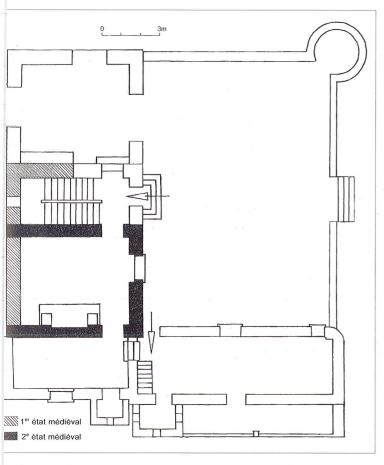
Fig. 18. Béost 1, plan (d'après J. Lauffray, 1956, SDAP Pau).

médiéval consiste en une tour-salle massive, de plan rectangulaire (fig. 18). Une destruction partielle - apparemment liée à la construction de la dernière travée de l'église - en a réduit la longueur (dimensions actuelles 6 x 7 m environ). Les murs nord et sud de cette tour-salle, visibles dans la venelle, sont interrompus par des arrachements que ne masque pas totalement le parement de la face est. Cette dernière, ainsi que tour d'angle carrée, accolée au sud, appartiennent à un deuxième état médiéval, caractérisé par un appareil très soigné de galets disposés en arête de poisson, alors que des moellons régulièrement assisés sont mis en œuvre dans le premier état de construction. Si le mur ouest de cette tour a disparu lors de remaniements à l'époque moderne, l'angle sud-ouest de celle-ci est toutefois encore matérialisé, au rez-dechaussée, par une chaîne d'angle, ce qui permet de déterminer un plan de 3,5 m de côté environ.

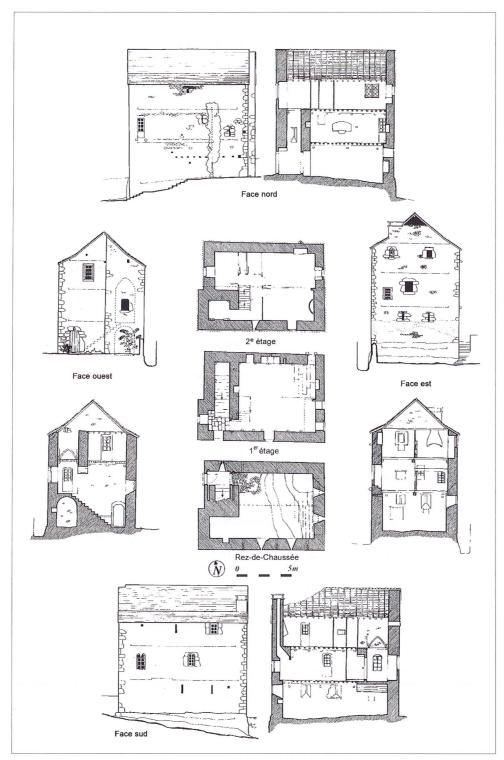
Fig. 19. Béost 2, relevés (B. Tisné, A. Berdoy, 1991).

Cette maison comporte plusieurs types de baies médiévales. La salle est dotée d'archères à tous les niveaux : quatre au rez-de-chaussée (à raison de deux par face, côtés sud et est), une au 1<sup>er</sup> étage sur la face nord (d'autres ont pu être remplacées

par des ouvertures plus récentes), deux au 2e étage (faces sud et nord, cette dernière présentant une embrasure oblique). Par ailleurs, le corps d'entrée est éclairé par une ouverture de ce type, dans l'axe de l'escalier (face nord). La face sud de la salle conserve en outre, au 1er étage, une petite fenêtre rectangulaire aux coins supérieurs arrondis, dotée à l'intérieur d'une arrière-voussure. Une baie identique est présente, au même niveau, sur la face ouest de la tour. Celle-ci comporte par ailleurs, au 1er étage également, mais sur la face sud, une fenêtre géminée à arcs brisés qui a perdu sa colonnette. Enfin, sur la face est de la salle du 2e étage, une fenêtre en arc surbaissé échancré d'un petit lobe médian est obstruée et n'est visible que de l'extérieur. Une porte, au rez-de-chaussée sur la face ouest, possède un linteau droit reposant sur des coussinets ; elle est prolongée vers l'intérieur par une arrière-voussure. Dans la maison, deux autres portes du même type sont conservées : une au rez-de-chaussée, qui permet le passage entre le corps d'entrée et la salle - l'arrière-voussure absente ici est remplacée par une dalle de pierre plate –, l'autre entre le 1er étage de la tour et celui de la salle. Les deux accès du rez-de-chaussée comportent de profonds trous de bacle. D'autres fenêtres ont été percées postérieurement, mais encore à l'époque médiévale.

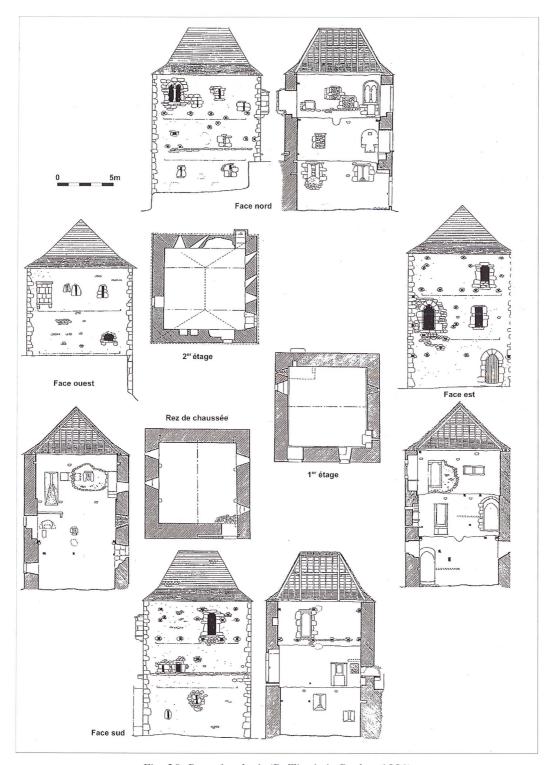
Fig. 20. Borce 1, relevés (B. Tisné, A. Berdoy, 1991).

niveau et la différence des matériaux employés (nombreux moellons dans ce cas). Une fenêtre de la face est, au 1<sup>er</sup> étage, qui comporte un coussiège et dont l'embrasure a été réduite, a manifestement remplacé une seconde fenêtre géminée dont un fragment de colonnette a été retrouvé dans la maison lors des récents travaux.

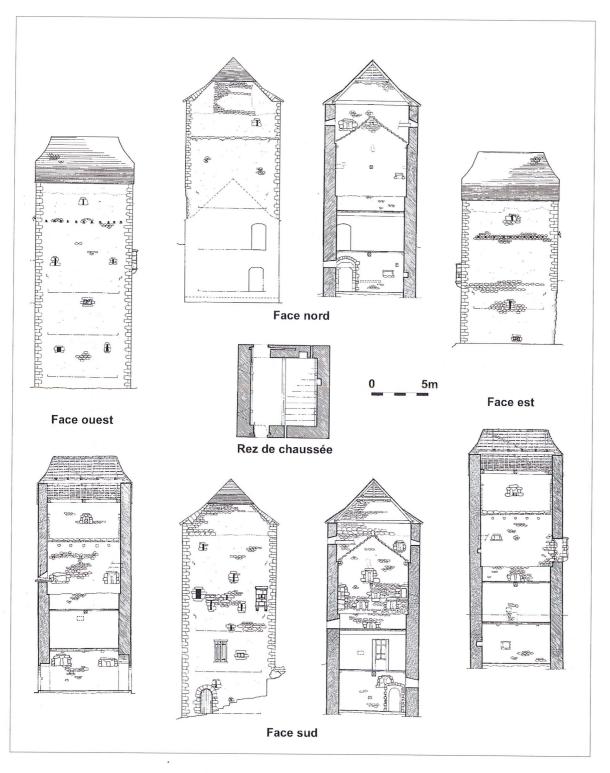
Fig. 23. Etsaut, relevés (B. Tisné, A. Berdoy, 1991).

Des archères sont présentes sur les quatre faces et se répartissent ainsi : 3 au rez-de-chaussée (faces ouest et sud), situées relativement haut ; 2 au 1<sup>er</sup> étage, faces est et sud ; 7 au 2<sup>e</sup> étage (faces ouest, sud et est) dont certaines très hautes, d'autres très basses – au ras du plancher – et seulement 2 à portée d'un homme debout ; 4 au 3<sup>e</sup> étage (une par façade), à hauteur d'homme. Au 2<sup>e</sup> étage, sur la face sud, une petite fenêtre rectangulaire est contemporaine de la construction. D'autres ouvertures, situées au 1<sup>er</sup> étage sur les faces sud et ouest, sont, en revanche, postérieures à celle-ci.

Les portes sont au nombre de trois, dont deux sur la face nord, au rez-de-chaussée et au 1er étage, qui permettaient la communication entre la tour et la salle. Celle du rez-de-chaussée, dotée d'un trou de bacle, est prolongée à l'intérieur par une arrière-voussure en arc surbaissé. Bien que modifiée récemment pour recevoir une porte plus étroite, on distingue cependant nettement les piédroits sur lesquels repose un linteau monolithe droit imposant. On ne voit plus, en revanche, l'encadrement de la porte du 1er étage, masqué par des aménagements récents, mais on peut supposer qu'il était conçu selon le même modèle qu'au rezde-chaussée. Enfin, la troisième porte, percée dans la face sud, au niveau du rez-de-chaussée, est postérieure à la construction. Elle empiète en effet sur une meurtrière et dispose en outre d'un trou de bâcle peu profond, ce qui indique un aménagement postérieur à l'édification du mur.

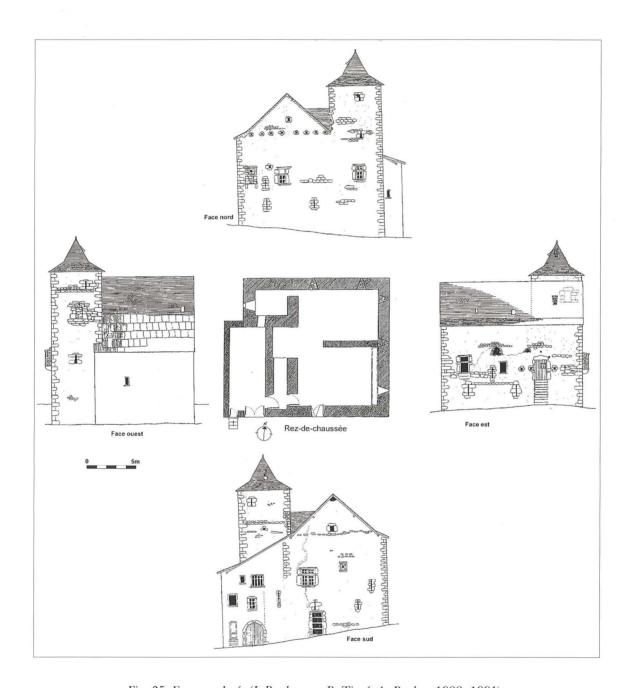
Fig. 25. Eygun, relevés (J. Bordenave, B. Tisné, A. Berdoy, 1988, 1991).

(fig. 25). Celui-ci est constitué d'une vaste salle rectangulaire (8 x 12 m) à laquelle s'ajoute, à l'angle nord-ouest, une petite tour (2,70 x 3,20 m). Un corps d'entrée, appuyé sur le côté ouest de la salle, est couvert d'un berceau; il renferme un escalier de pierre conduisant au 1er étage de la tour. Celle-ci, voûtée dans sa partie basse, comprend trois niveaux au-dessus du rez-de-chaussée. La salle, arasée (traces d'arrachement aux angles nord-est et sud-est de la tour), n'en présente plus que deux. Les murs d'1,20 m d'épaisseur environ, sont montés en galets et en moellons.

Les baies médiévales sont relativement nombreuses et disposées de façon homogène, sur toutes les façades, mais pas à tous les étages. Si le rez-de-chaussée de la tour est dépourvu de meurtières, celui de la salle en compte, en revanche, six, à raison de deux par face, côtés

nord, est et sud. Le corps d'entrée est doté d'une meurtrière dans l'axe de l'escalier. Ce type d'ouverture existe également au 1er étage, qu'il s'agisse de la salle (une sur chacune des faces nord et sud et deux côté est) ou de la tour (face ouest). Le 2e étage du corps de logis en est, pour sa part, dépourvu, tandis que la face nord de la tour en comporte une. Enfin, le 3e étage de cette dernière compte trois archères, respectivement situées sur les faces nord, ouest et sud. Cette série est particulièrement remarquable, non tant par son importance sur un même édifice, que par les décors sculptés de celles du rez-de-chaussée. Sur le linteau, ces ornements sont simples mais tous différents : losange évidé ou plein, fleur stylisée, étoile, décor géométrique, chacun de ces motifs surmontant une ébauche de cintre en arc brisé. A signaler également la présence, dans cet ensemble, de trois meurtrières cruciformes (au 1er étage sur les faces nord et est). Une fenêtre géminée, sur la face ouest de la tour, au 2e étage, est la seule autre baie contemporaine de la construction. Obstruée et ayant perdu colonnette, elle comporte un linteau décoré par l'ébauche de deux cintres en arc brisé encadrant une rosace inscrite dans un cercle.

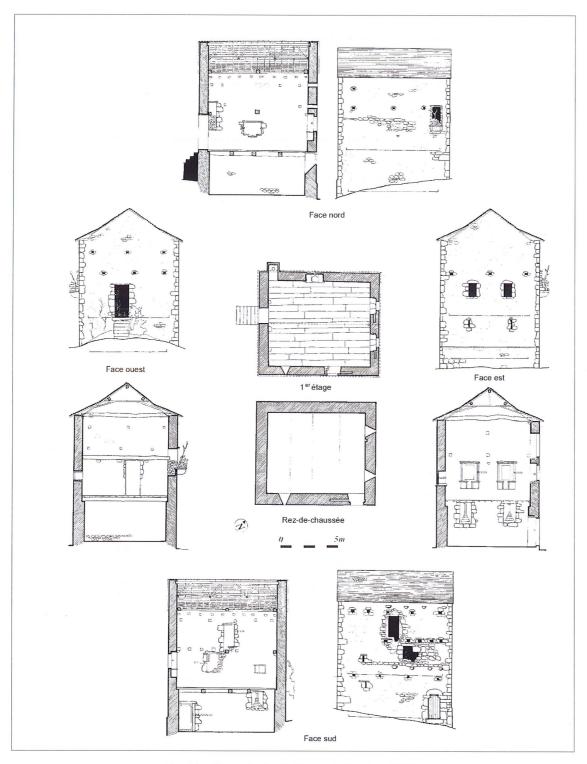
Fig. 27. Gère, relevés (B. Tisné, A. Berdoy, 1991).

Les archères sont peu nombreuses : quatre seulement sur les faces sud et est dont trois au rezde-chaussée et une au 1er étage. Toutes comportent, à la base, un étrier mais celles de la face sud sont plus petites et plus frustes que les autres : encadrement peu soigné et linteau constitué d'une pierre plate. Les faces sud et est, sont également pourvues, au 1er étage, de trois petites fenêtres rectangulaires, dont deux à coussièges. Une porte, contemporaine de la construction, s'ouvre au rez-de-chaussée dans la face sud. Son linteau à extrados segmentaire est un réemploi (feuillure ne correspondant pas à la largeur de la baie). Toujours sur la face sud, une autre porte - dont l'encadrement a disparu donnait accès à une galerie matérialisée, au 2e étage, par une série de corbeaux. Notons que les faces ouest et nord étaient aveugles à l'époque médiévale.

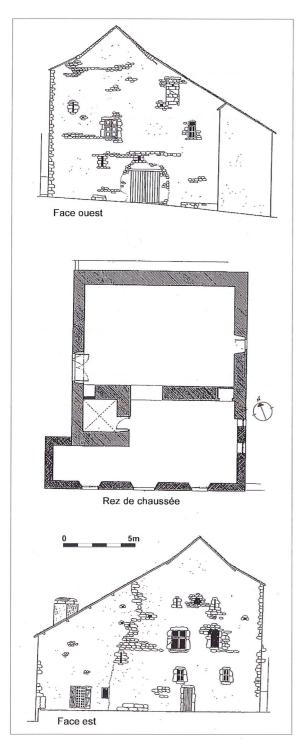
Fig. 32. Osse, relevés (J. Bordenave, B. Tisné, A. Berdoy, 1988, 1991).

Il ne subsiste que cinq archères visibles depuis l'extérieur. La salle en comporte trois sur sa face ouest (deux au rez-de-chaussée, dont une en partie détruite par une porte récente, et une au 1er étage) et deux sur sa face est (au 2e étage). La cinquième est conservée, côté est, dans l'axe du corps d'entrée, assez haut au niveau du rez-dechaussée. D'autres ouvertures de ce type existaient par ailleurs. Ainsi, une fenêtre à meneau sur la face ouest a-t-elle été percée à partir de l'une d'entre elles et il est probable qu'il en a été de même pour les deux petites fenêtres rectangulaires de la face est. Enfin, une archère est conservée au 1er étage sur la face nord mais, donnant sur une venelle : obstruée, elle n'est perceptible que de l'intérieur. Une fenêtre, au 1er étage sur la face est, a perdu son encadrement, ce qui empêche de la situer chronologiquement. Il est possible qu'elle soit contemporaine des fenêtres à meneau ouvertes, postérieurement à la construction, à la fin du Moyen Age (fin XIVe-XVe siècle).

Aucune des portes médiévales n'est visible de l'extérieur. L'une fait communiquer le corps d'entrée et la salle par le rez-de-chaussée ; deux autres, au rez-de-chaussée et au 1<sup>er</sup> étage, permettaient le passage de la tour à la salle (elles sont aujourd'hui murées).

Cette maison a été dotée, à la fin du Moyen Age, d'une cheminée prenant appui, au 1<sup>er</sup> étage, sur le côté nord de la salle. Il ne reste de celle-ci que deux jambages constitués de colonnettes engagées reposant sur des bases prismatiques; l'un de ses corbeaux a, par ailleurs,

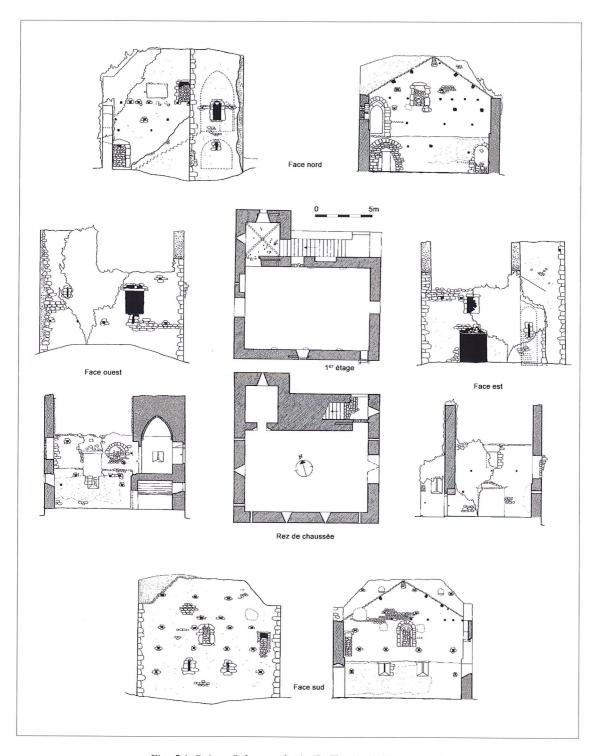
Fig. 34. Sainte-Colome, relevés (B. Tisné, A. Berdoy, 1991).

Les archères, au nombre de sept, sont toutes situées au rez-de-chaussée, à une exception près, au 1<sup>er</sup> étage de la tour, côté ouest. Toutes les faces du bâtiment en sont pourvues : deux sur la face sud; une au centre du mur ouest et une, symétrique, du côté est (bien que bouleversée par une ouverture récente, sa partie supérieure est encore visible); une dans la petite pièce voûtée au rez-de-chaussée de la tour, côté nord; une au 1er étage de la tour, côté ouest; une, assez haute, dans le mur est du corps d'entrée, face à l'escalier. Le 1<sup>er</sup> étage est, quant à lui, doté d'ouvertures plus

importantes permettant un meilleur éclairage : deux fenêtres géminées à arcs trilobés, l'une (obstruée) au centre du mur sud de la salle et l'autre dans le mur nord de la tour. En mauvais état, elles ont perdu leur élément central. Toutes deux sont dotées de trous de bâcle. Une fenêtre rectangulaire, comportant, elle aussi, des trous de bâcle, ajoure le mur est.

Le style des baies de cette maison forte (porte en arc brisé, fenêtres géminées trilobées) semble pouvoir être rapporté au XIII<sup>e</sup> siècle. Cette attribution doit, toutefois, être nuancée et quelque peu élargie à la fin du XIII<sup>e</sup> siècle et au début du XIV<sup>e</sup> siècle, au vu de la voûte au 1<sup>er</sup> étage de la tour, des décors de celle-ci et de l'appareil en arête de poisson mis en œuvre par endroits.
