# AQVITANIA

TOME 19

# Démêler le vrai du faux : un peu de nouveau sur l'évolution du site de Saint-Just à Valcabrère (Haute-Garonne)

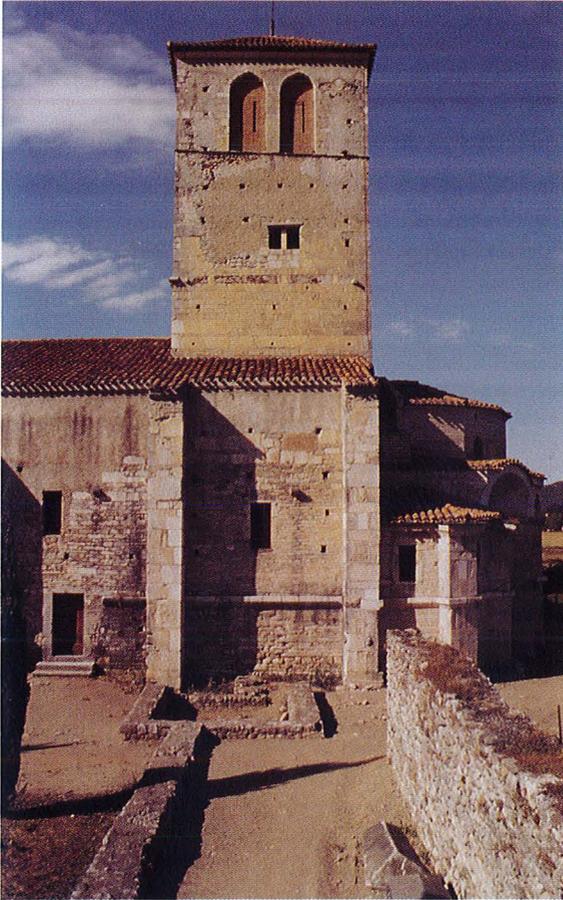
Fig. 2. Vue partielle du jardin. De l'avant-plan à l'arrière-plan, on distingue les murs 15 et 16 à 19 (cliché Kitterie Schenck-David).

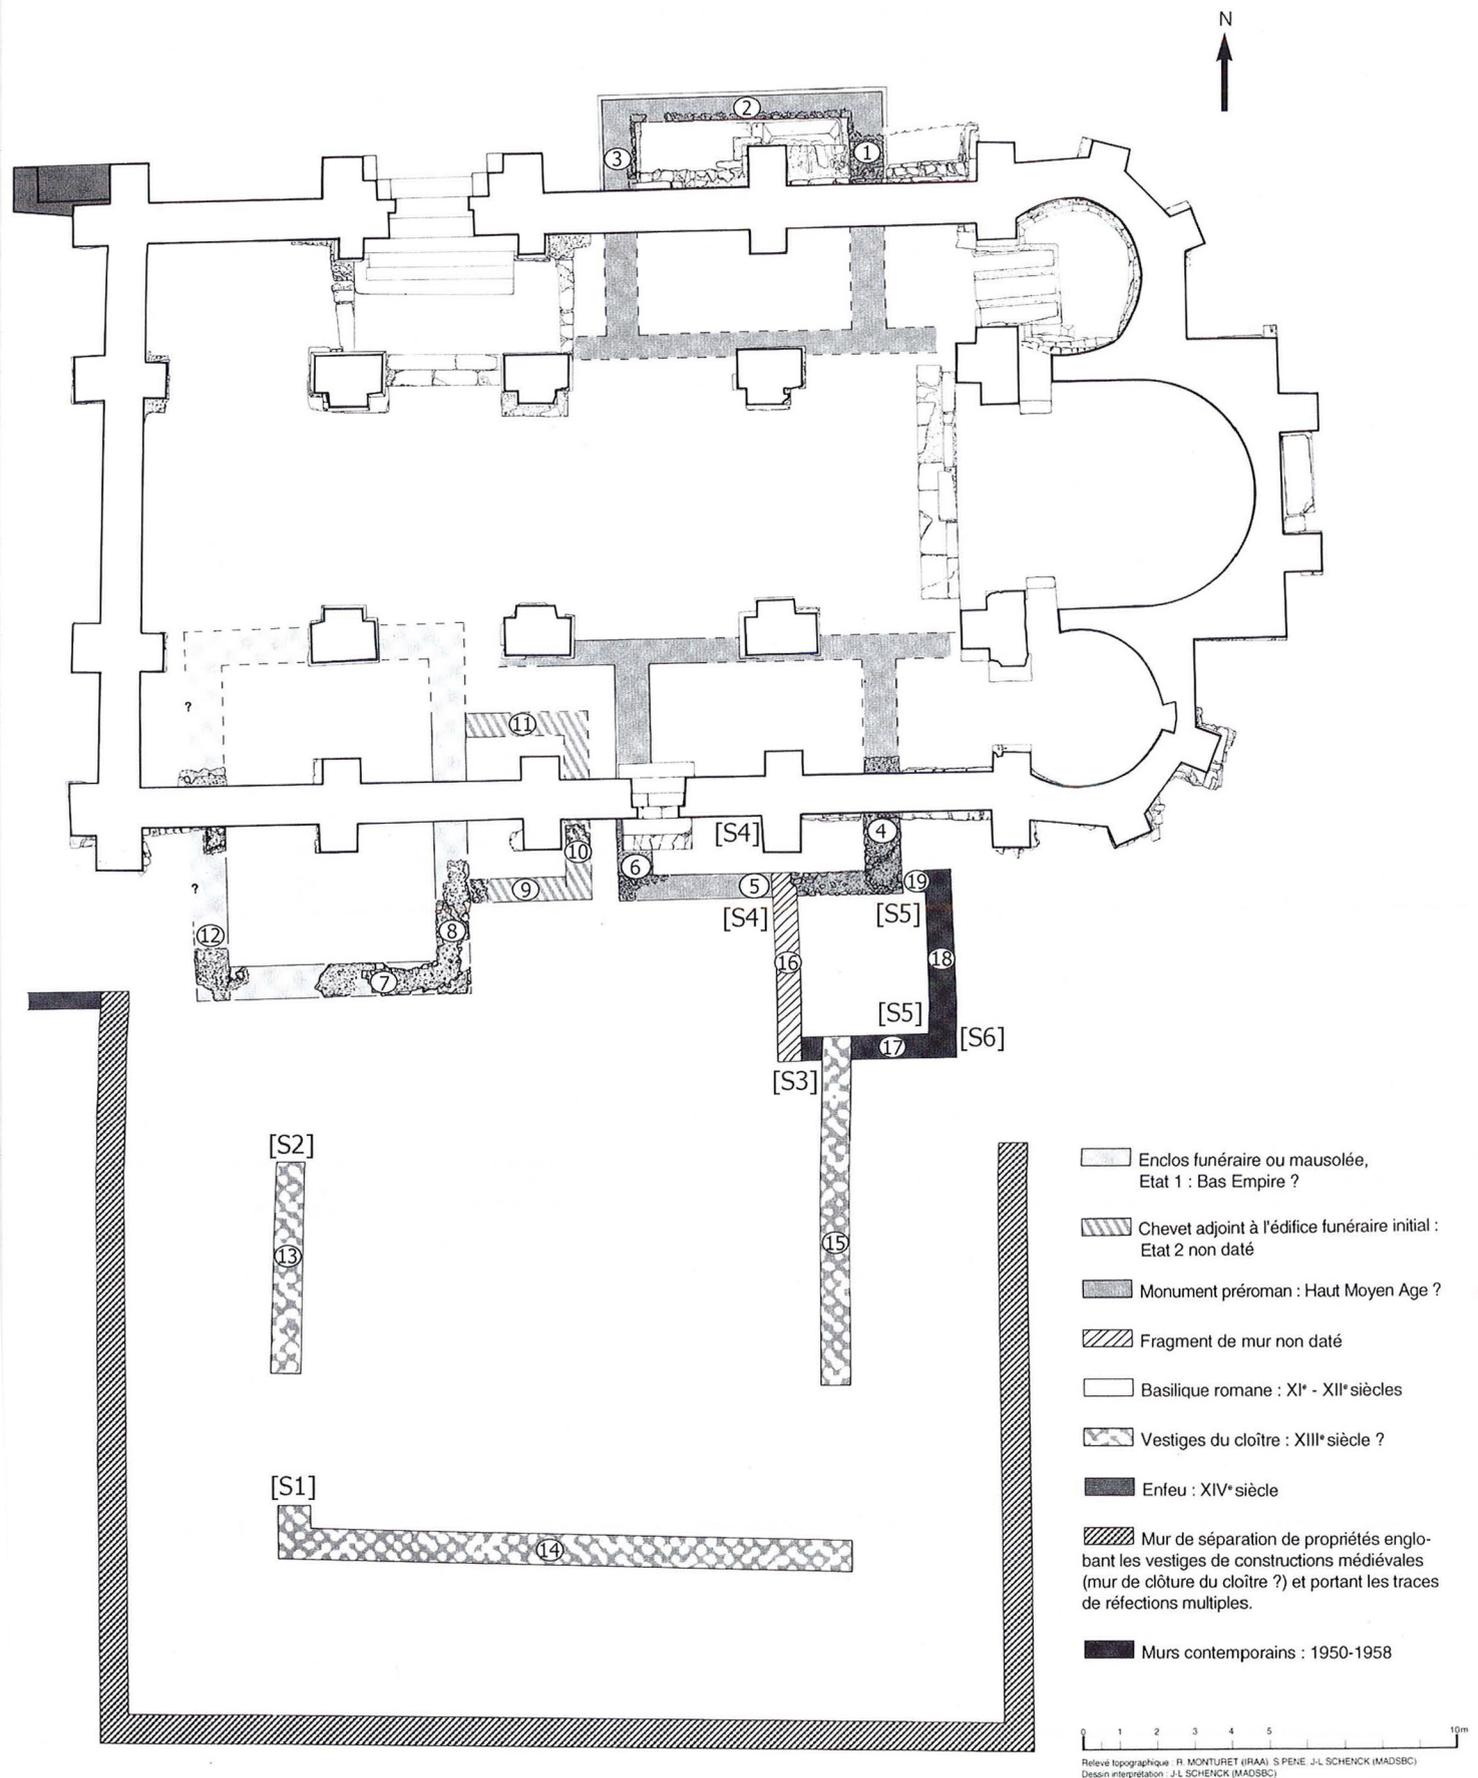
Fig. 3. Plan de l'état des lieux. Essai d'interprétation chronologique (1996).

Plusieurs murs, les uns antiques, d'autres médiévaux, d'autres encore contemporains, y affleurent à des hauteurs de conservation variable (fig. 3).

Deux fragments de murs de facture antique (7 et 8) apparaissent à fleur du gazon. Construits avec des moellons éclatés et assemblés avec un mortier de chaux et de sable jaunâtre, ils sont les seuls vestiges perceptibles d'un monument de plan rectangulaire. Celui-ci présente, selon quelques vérifications effectuées en 1996 (12), les caractères d'un mausolée, transformé dans un second temps en chapelle funéraire par l'adjonction d'un chœur à chevet plat (9, 10), transformation dont les restes enfouis ne sont plus visibles<sup>17</sup>.

Trois segments de murs parfaitement liés (4, 5 et 6) faits de moellons éclatés et d'un mortier de chaux, dominant de deux à quatre assises le sol du jardin<sup>18</sup>. La découverte, en 1988, contre le flanc septentrional de l'église romane de trois murs (1, 2 et 3), qui en sont l'exacte réplique, a permis de reconnaître que ces deux séries de murs, coupés par les gouttereaux de la basilique, devaient appartenir à un même édifice et peut-être former les extrémités septentrionale et méridionale du transept ou du vaisseau transversal d'une église, d'un oratoire, ou peut-être d'un baptistère antérieur à la basilique romane<sup>19</sup>.

Trois murets (13, 14 et 15) de galets roulés et de moellons taillés à la chasse, liés au mortier et recouverts pour partie d'un grossier glacis de ciment, présentent les traces de plusieurs rapetassages et rapiècements. Ils étaient considérés comme étant les vestiges du stylobate du cloître, dont il manque la travée nord et dont le tracé est rompu dans l'angle sud-est et sur le côté ouest.

Quatre murs de construction contemporaine (16, 17, 18 et 19), enfin, délimitaient, avec les murs 4 et 5 du bâtiment préroman, une sorte d'enclos carré dont le niveau de sol intérieur était plus bas

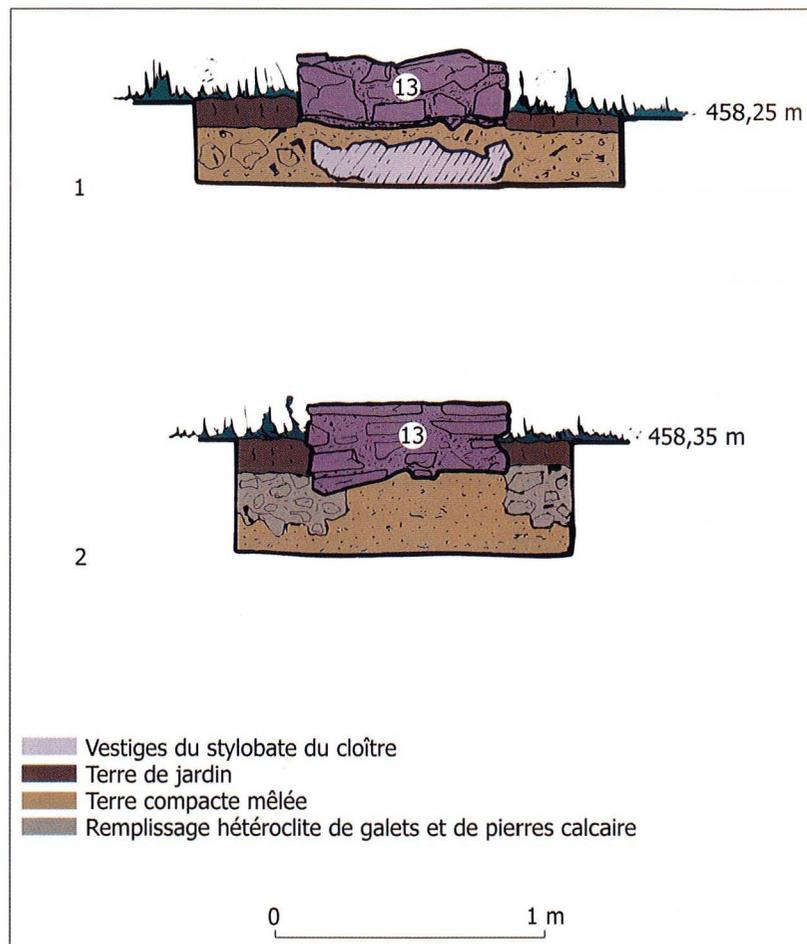
Fig. 4. Coupes stratigraphiques est-ouest des deux sondages du stylobate du cloître.

Ces deux sondages n’ont livré aucun résultat précis en ce qui concerne l’histoire et la chronologie du cloître ; en revanche, ils ont permis de préciser l’évolution moderne des lieux. Ainsi, dans le sondage effectué à l’angle sud du cloître (fig. 3, S1 et fig. 4, 1), sous une faible couche d’humus, s’étend une couche de terre compacte, extrêmement tassée et dure, mêlée de gravier, de cailloux éclatés et de petits fragments de briques et de tuiles, qui englobe un faible massif de galets liés d’un mortier fin et grisâtre. Il s’agit là de terres remuées et remplacées en un comblement postérieur à la destruction du massif mis au jour. Un mince filet de cette terre compacte s’intercale, en effet, très nettement entre les vestiges de ce mur très malmené et le muret moderne qui lui est superposé, et dont le pied de fondation repose

L'information essentielle que nous ont livrée ces sondages concerne le muret bas actuel, qui court, malgré quelques ruptures, sur trois côtés. Ils ont en effet révélé que cette construction n'est qu'un mur symbolique, de fabrication moderne. La lentille de terre qui le sépare des restes architecturaux sous-jacents le montre clairement. Il est sans doute l'œuvre de S. Stym-Popper, aidé des indications de B. Sapène, et date de la grande période de restauration des années 1950-1958. Ce mur, haut de 25 à 30 cm et large de 80 cm, ne conserve sans doute plus rien (hormis quelques galets et moellons réutilisés) des vestiges du véritable stylobate du cloître. Un relevé stratigraphique<sup>23</sup>, que l'on a pu replacer dans un système de nivellement cohérent grâce à l'indication, certes approximative mais bien utile, du niveau de circulation intérieur de l'église, confirme ces observations. En effet, selon ce dessin, le lit de pose du mur original<sup>24</sup>, qui correspond bien à celui du chicot de mur que l'on a retrouvé, se situait à l'altitude de 458,05 m NGF, alors que le lit de pose du muret actuel est à environ 458,20 m NGF, soit 15 cm au-dessus de celui du mur qu'il ne fait donc que symboliser.

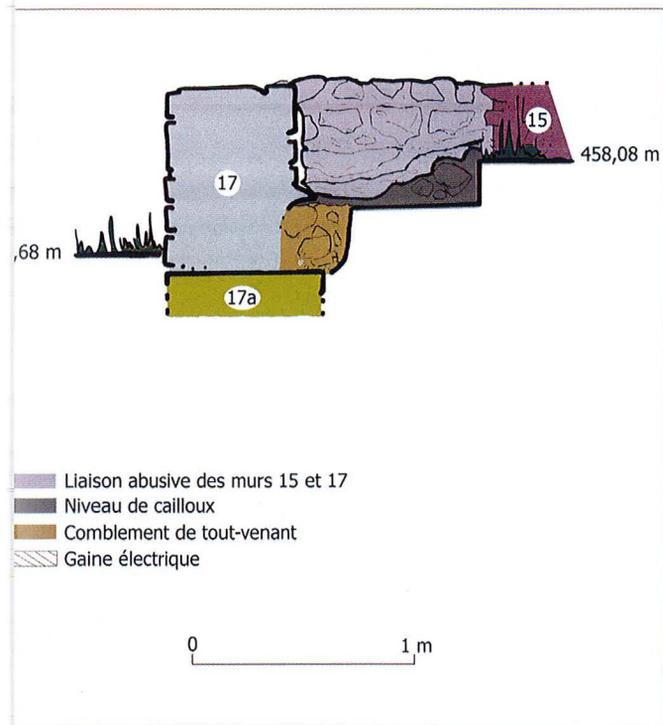
Fig. 5. Coupe stratigraphique et élévation des murs à l'angle de 15 et 17.

recouverte par le mur 16. Le mur 17 est pourvu d'un débord de fondation qui couvre le comblement de tout-venant de la tranchée d'électrification, détail qui indique bien que la construction du mur 17 est postérieure à la mise en place de cette gaine électrique (fig. 5).

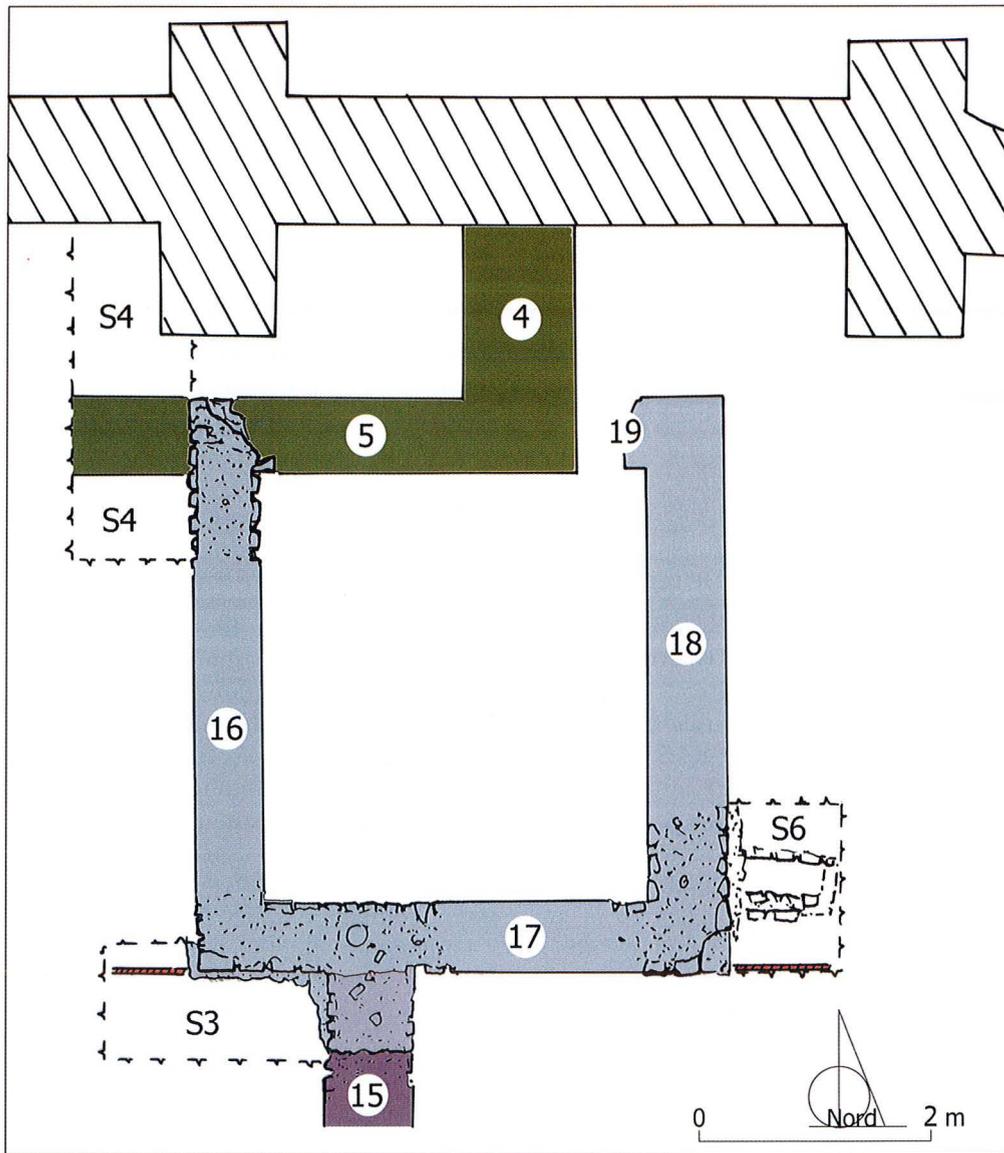
Fig. 6. Plan de l'état des lieux des murs modernes 16 à 19. Tracé de la gaine d'électrification.

Il en va de même pour la jonction entre les murs 15 et 17. Celle-ci, longue d'environ 0,80 m, présente à la fois les caractères de construction des deux murs qu'elle met en relation : même type d'assises un peu irrégulières que le mur 15 et même débord de fondation important que le mur 17 (le mur 15, lui, n'est pas fondé). Le lit supérieur de cette liaison est maçonné avec celui du mur 17, alors que les deux assises inférieures sont simplement adossées au parement sud du même mur. Tout porte donc à croire que cet emplâtre, dont la limite est signalée sur l'arase du mur 15 par une large reprise au ciment, marquée aujourd'hui par une fissure, est une construction contemporaine de celle du mur 17 et par conséquent des murs 16, 18 et 19 (fig. 6).

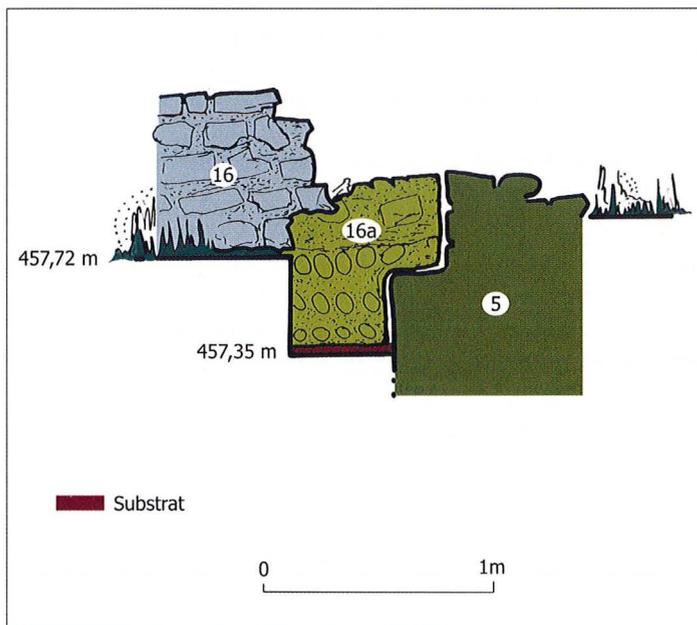
Fig. 7. Élévation de la jonction des murs 5 et 16a après démontage de l'extrémité du mur moderne 16.

Un sondage [S4] effectué à la jonction des murs 16 et 5 a confirmé ces nouvelles informations : sous le mur 16 existe bien le mur ancien qu'avait relevé S. Stym-Popper, un mur qui s'est révélé être plus imposant que son clone moderne<sup>33</sup>, un mur qui, contrairement à ce que montrait le dessin de S. Stym-Popper, n'est pas lié mais accolé au mur 5 de l'édifice préroman (fig. 7). Un mur, enfin, qui correspond à une étape complémentaire de l'évolution du site : l'adjonction à l'édifice préroman d'une annexe.

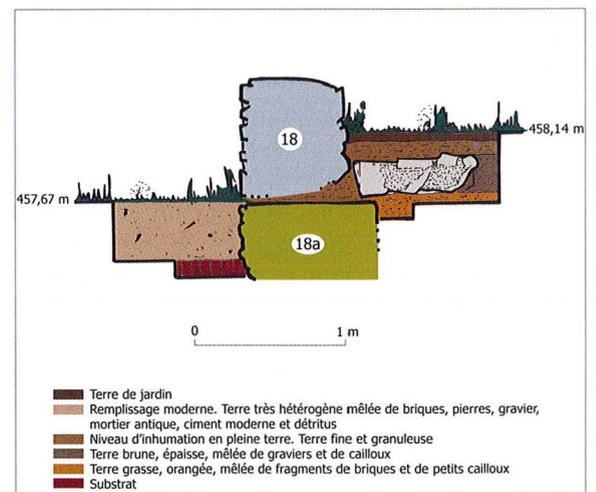
Fig. 8. Coupe stratigraphique de part et d'autre des murs 18 et 18a.

Et enfin, l'extension de nos vérifications [56], à l'extérieur de l'enclos et au pied du parement oriental du mur 18, a permis de retrouver, là aussi, le mur d'origine (18a), dont l'épaisseur est identique à celle des murs 16a et 17a. La fouille a, en outre, révélé, sous une faible couche de terre de jardin et une fine couche de terre remaniée, une tombe orientée est-ouest, fortement bouleversée et pour moitié détruite lors de la construction du mur 18 en 1977 (fig. 8). Cette tombe, qui contenait encore les os longs (sans connexion) des deux jambes du défunt, était constituée d'un coffrage, de forme sans doute trapézoïdale, fait de plaques de marbre récupérées, très sommairement maçonnées ; elle reposait pour moitié sur l'arase du mur 18a. Au sud de cette tombe, certainement une de ces nombreuses inhumations auxquelles ont sans cesse fait allusion B. Sapène et S. Stym-Popper, a été retrouvée la tranchée d'installation de la gaine d'électrification, illustration ultime, s'il en fallait encore une, des ravages qui ont profondément altéré l'intégrité du site.

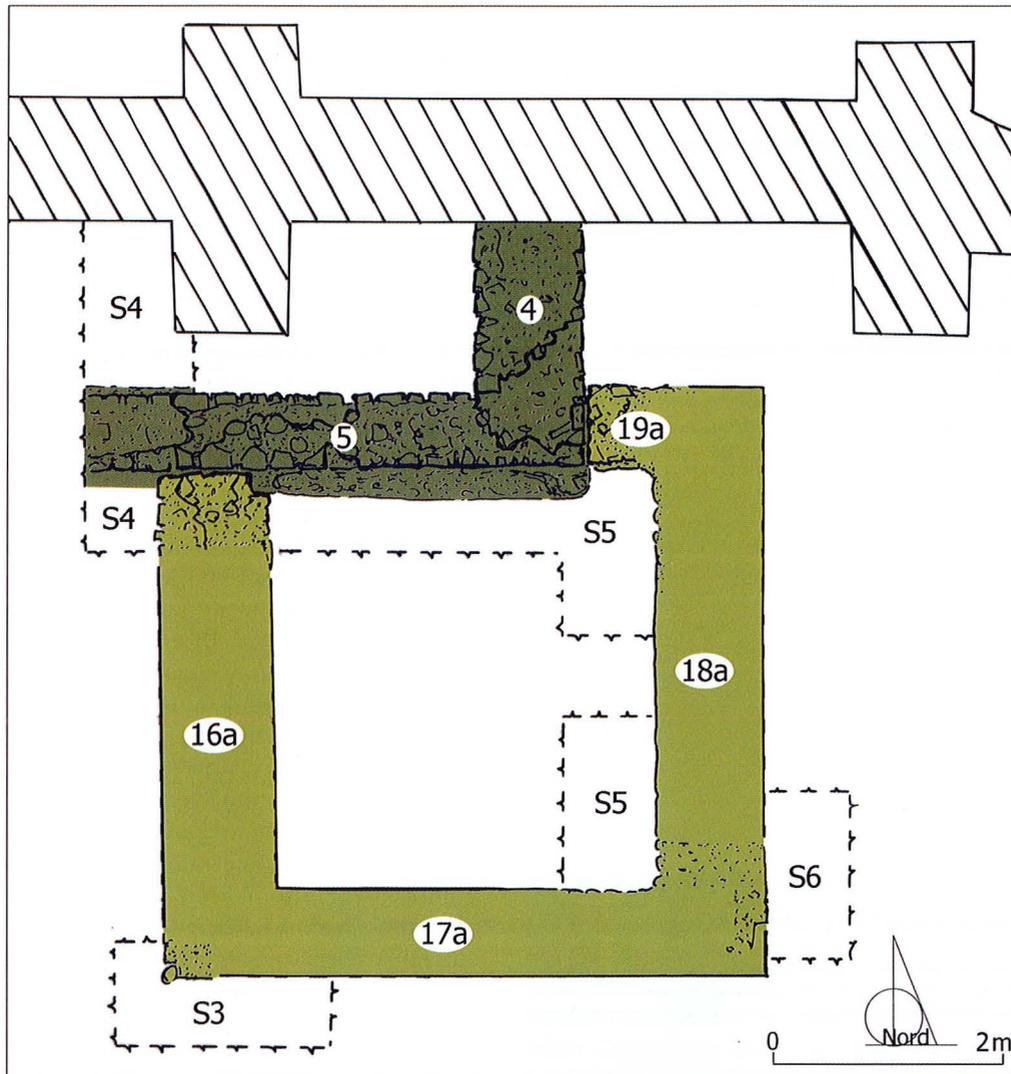
Fig. 9. Plan de l'annexe préromane.

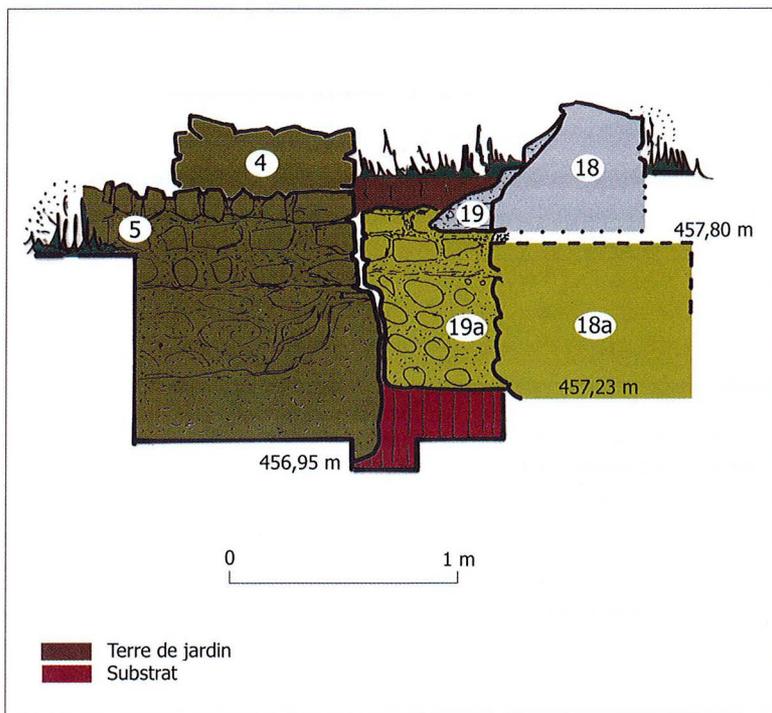
Fig. 10. Élévation de la jonction des murs 4 et 19a.

cette étape de construction vient bien reposer sur la fondation des murs 4 et 5 préromains, les maigres vestiges de deux assises d'élévation coïncident presque parfaitement aux assises d'élévation des murs 4 et 5. On notera ensuite que ces murs, qui présentent des caractéristiques de construction homogènes, sont, de manière identique, puissamment fondés et reposent directement sur le substrat géologique qu'ils entament, par endroits, profondément (fig. 10 et

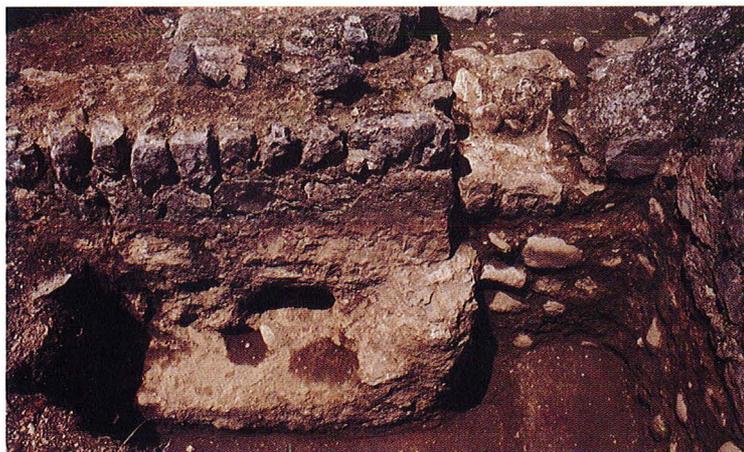
Fig. 11. Vue de la jonction des murs préromans 4 et 19a (cliché Kitterie Schenck-David).

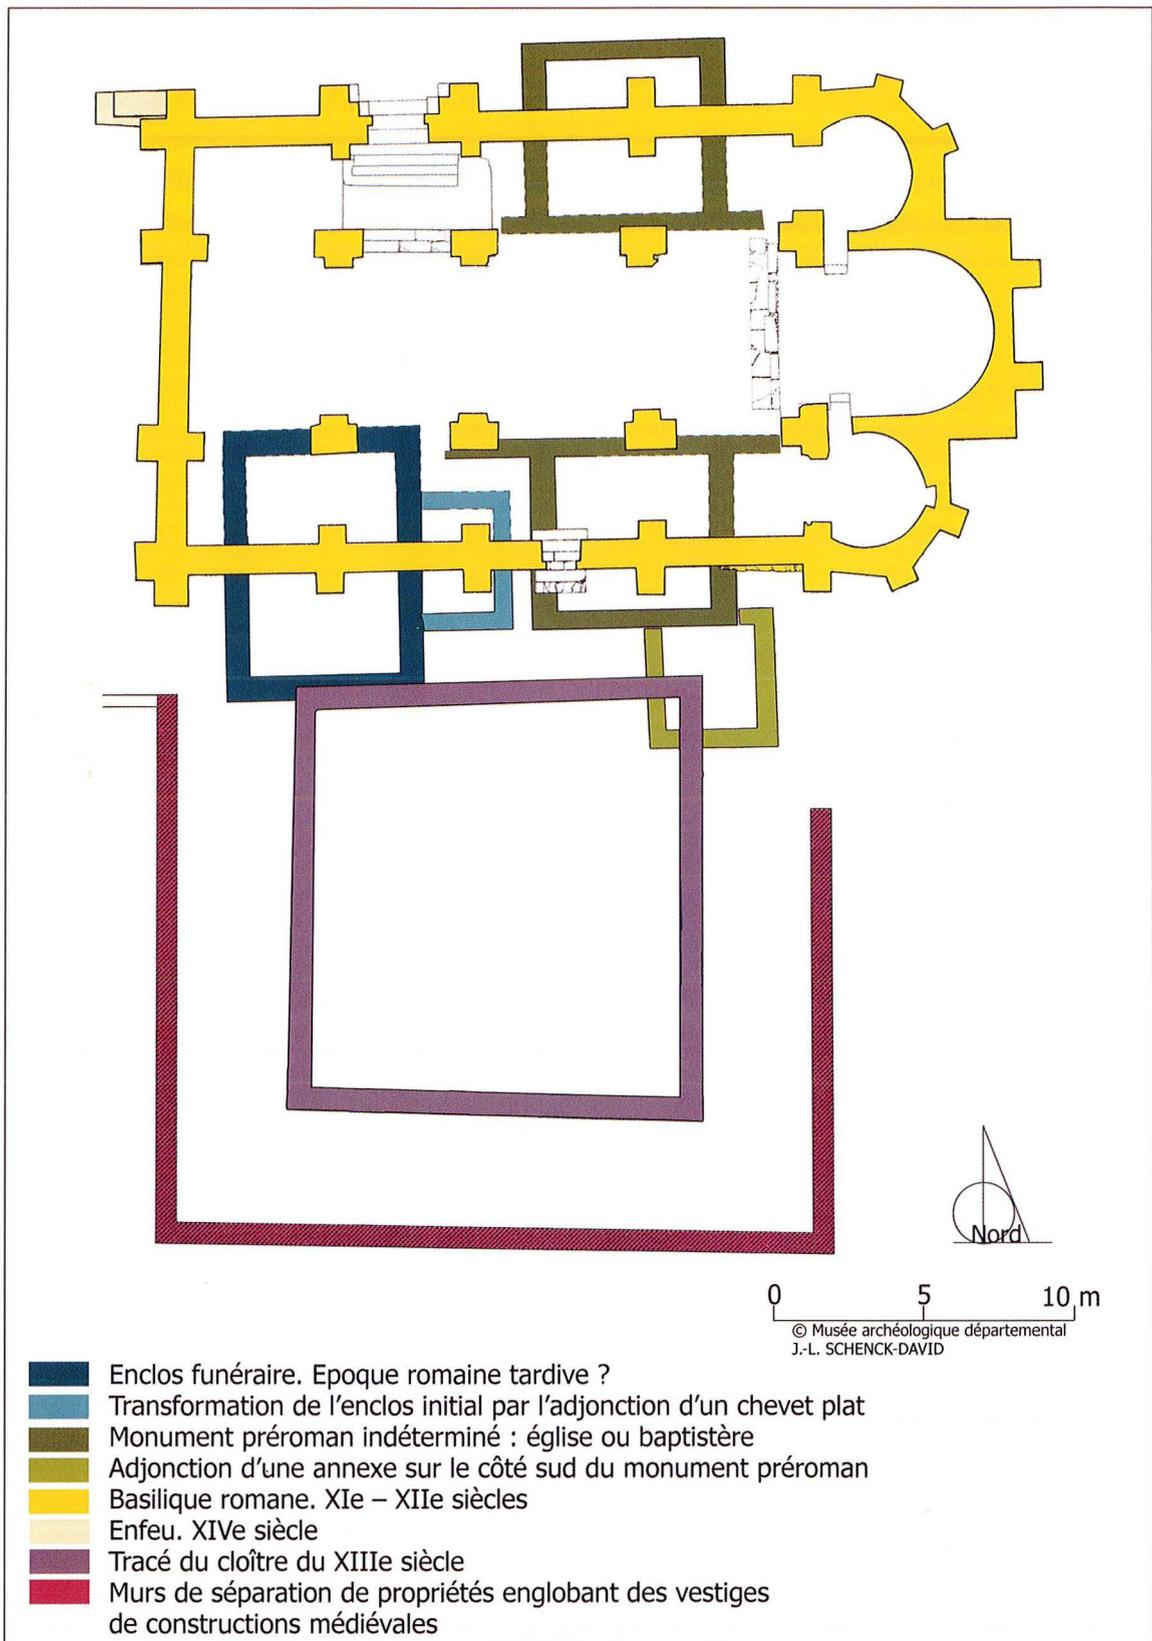
Fig. 12. Plan de Saint-Just de Valcabrière et nouvelle proposition d'interprétation chronologique.

mettant en évidence une étape chronologique complémentaire, liée à l'histoire du bâtiment préroman (fig. 12). Malheureusement, cette étape ne s'inscrit, comme toujours à Saint-Just, que dans le cadre d'une chronologie relative. De peu postérieur à la construction de l'édifice préroman, cet ajout est sans doute une annexe, dont la fonction précise reste pour l'instant inexplicée : Saint-just de Valcabrière, décidément, n'a pas fini d'irriter ceux qui se penchent sur son histoire.
