LES THERMES SUD  
DE LA  
VILLA GALLO-ROMAINE  
DE  
SEVIAC

par R. Monturet et H. Rivière

AQUITANIA supplément 2

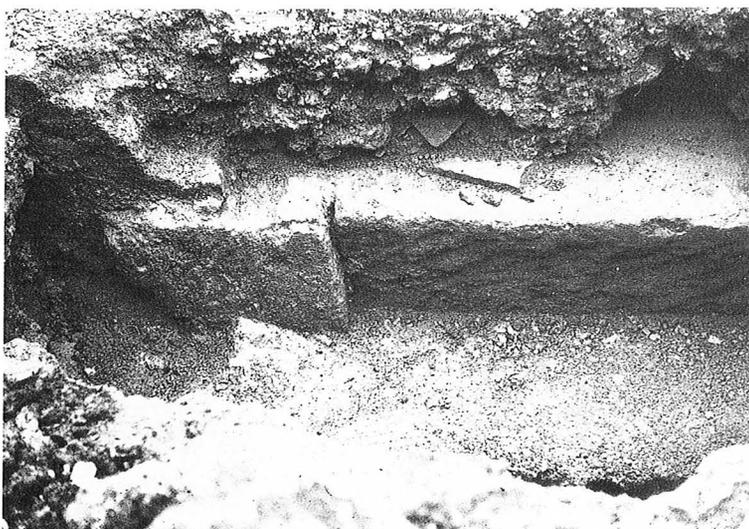
Photo 6 : Salle I. Seuil d'accès à la salle 2 (État I A)  
Cl. J. Gugole

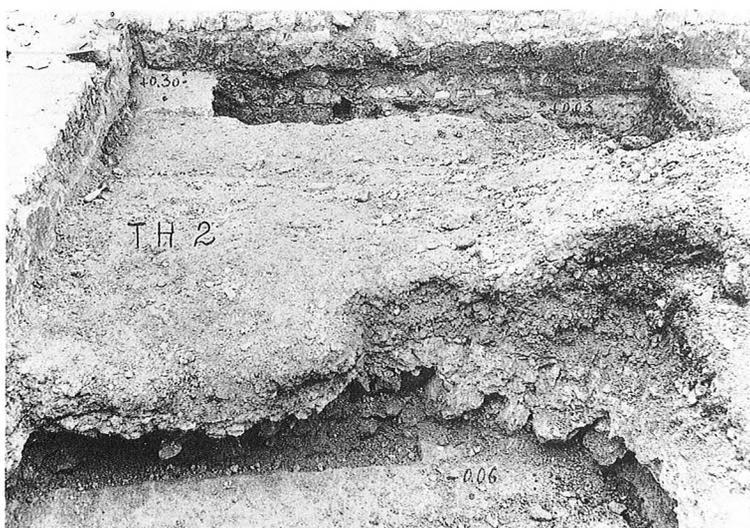
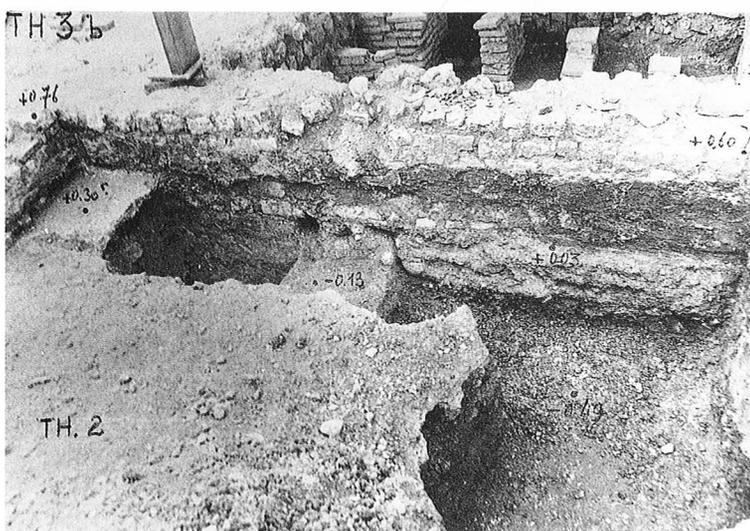
Photos 7 et 8 : Sondages dans la salle 16. Sous les sols de cette salle et de la salle 2 bis, murs arasés nord et ouest de la salle 2.  
Cl. R. Monturet

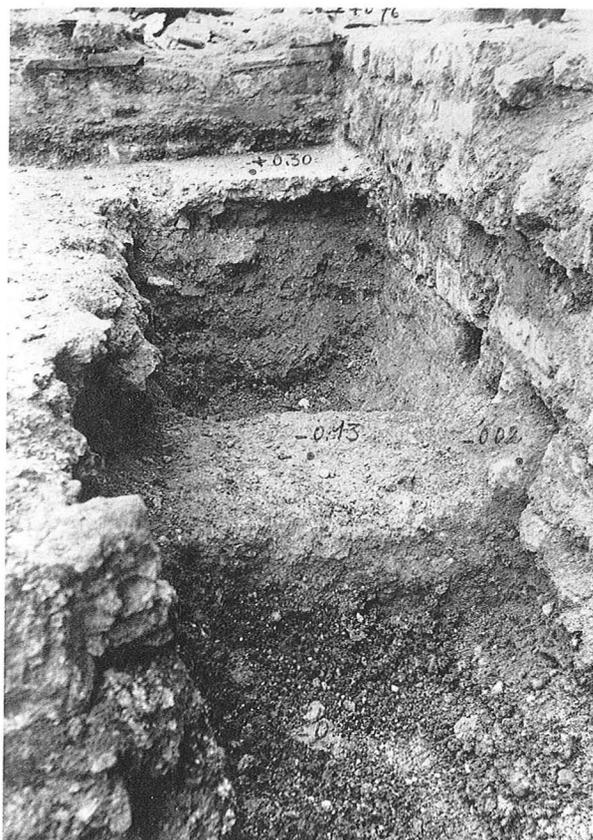
Photo 9 : Détail de l'un des sondages de la salle 16 montrant à l'arrière-plan le mur mitoyen des salles 15 et 16 (État II C) construit sur le sol de la salle 2 - 2 bis (États I A et I B). Vue prise vers l'est. Cl. R. Monturet.

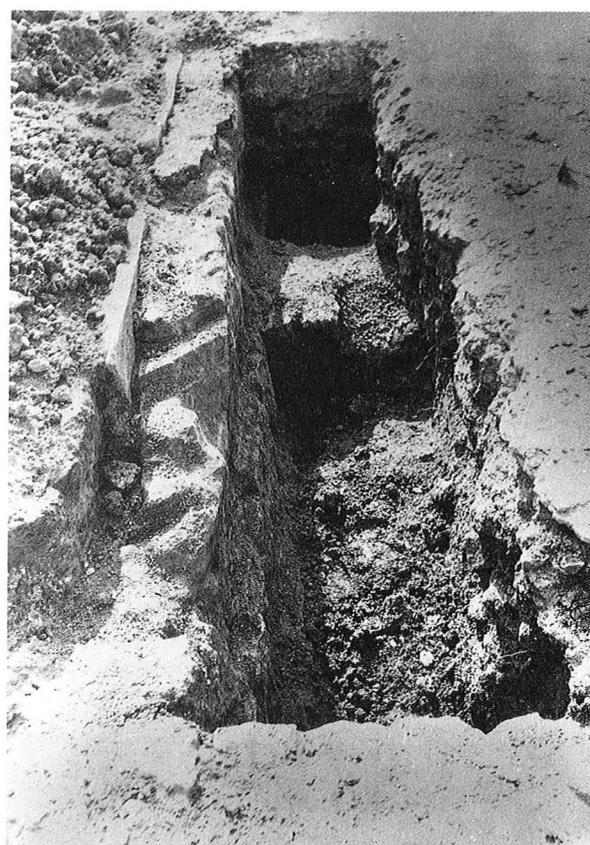
Photo 10 : Sondage dans la salle 15. Plinthe en marbre des états III A et III B encastrée dans le mur séparant les salles 2 bis et 1 bis des états précédents. Sous le sol mosaïqué, vestiges du mur arasé de la salle 2 (État I A). Vue prise vers le sud. Cl. R. Monturet.

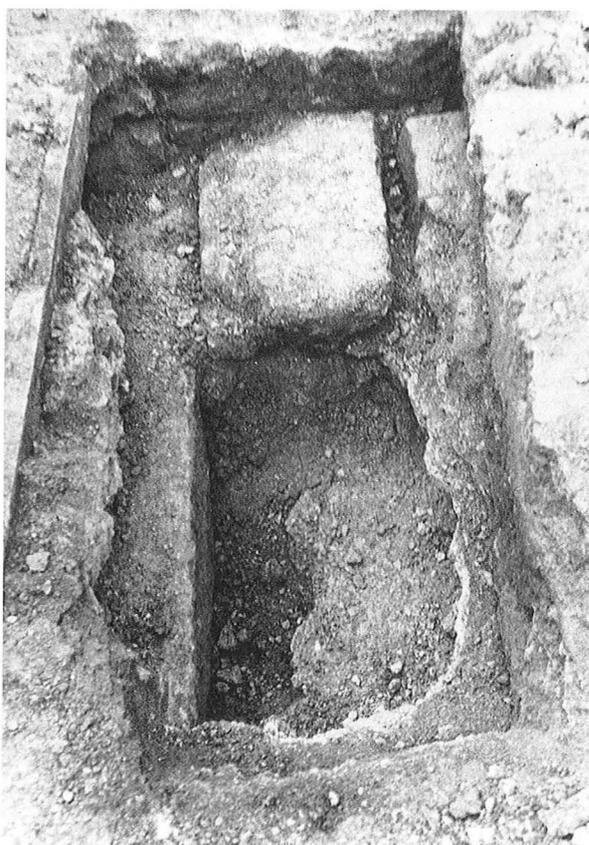
Photo 11 : Sondages dans l'angle sud-est de la salle 15. A gauche, sous la plinthe de marbre (État III A et III B) seuil entre les salles 1 et 2 (État I A). Sur le sol de cet état, pierres d'embranchement à la salle 14 (État II A). A droite, mur médiéval. Cl. R. Monturet.

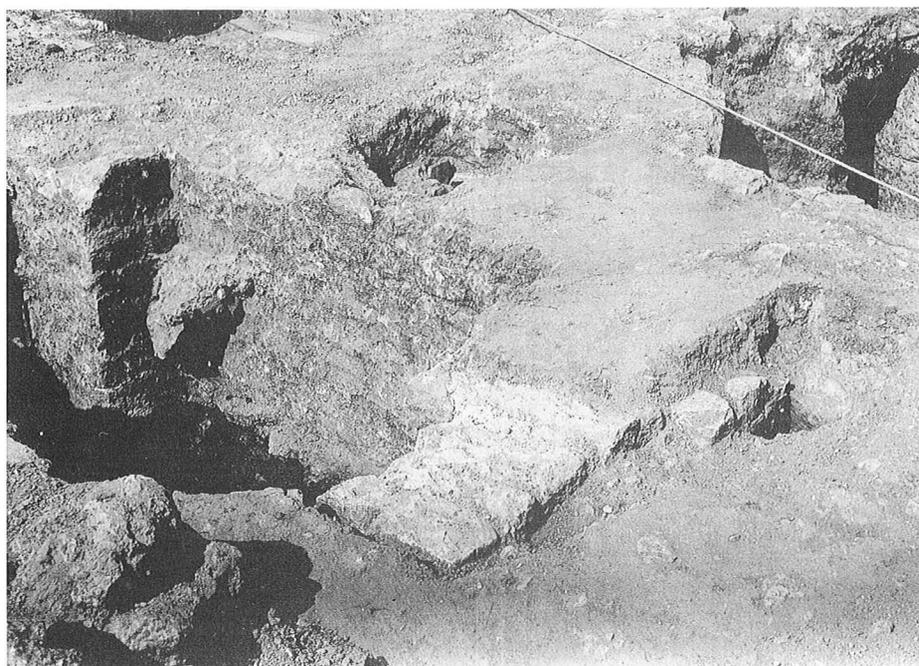
Photo 12 : Au premier plan, mur-diaphragme séparant les salles 1 et 3 (États I A à II C). A l'angle du pilastre nord du bassin, contre le mur ouest de la salle 3, vestiges du sol de l'état IA.

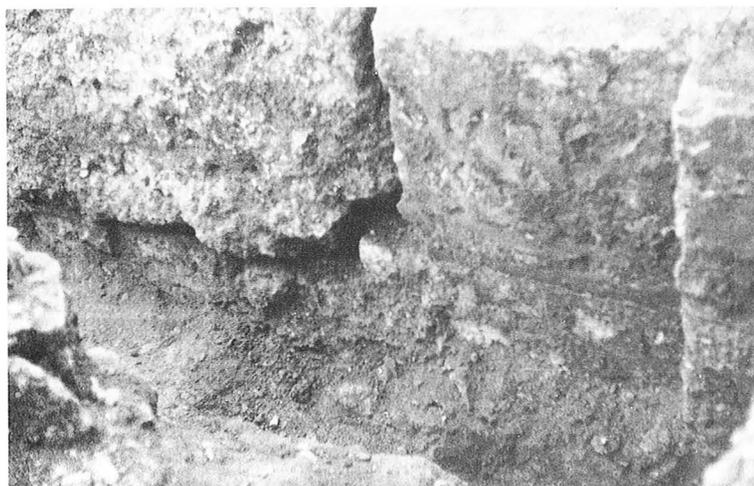
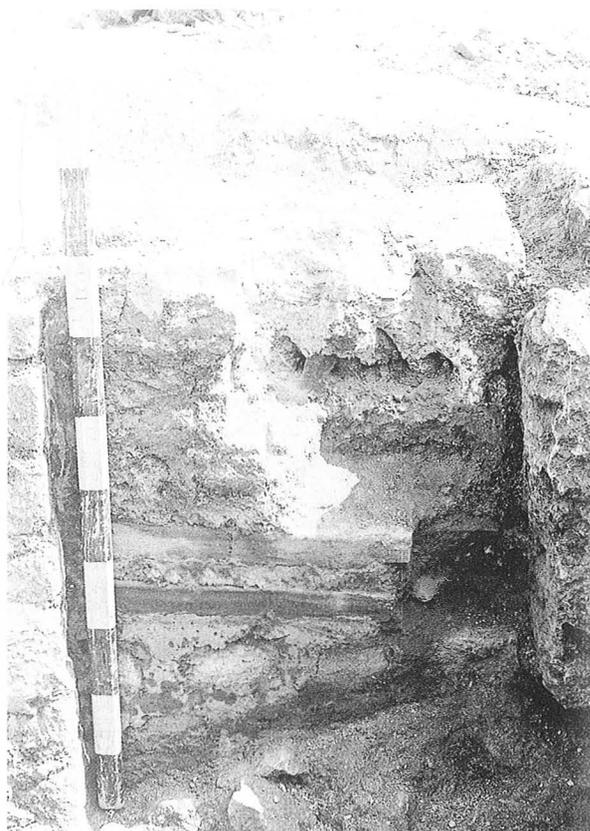
Photos 13 et 14 : Détails de la fondation du mur-diaphragme (État I A) avec la pierre du seuil de l'état I B à II C.

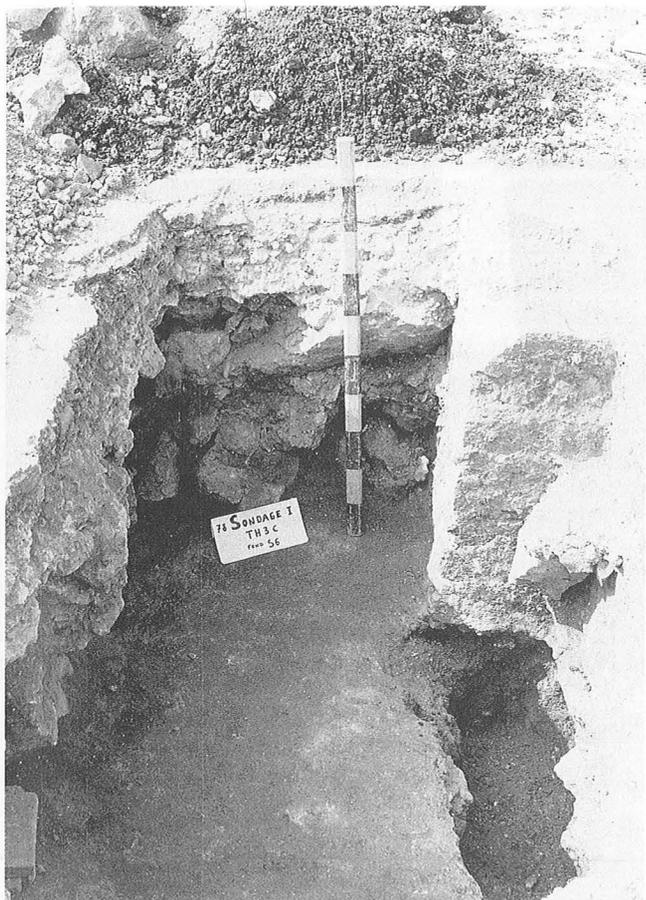
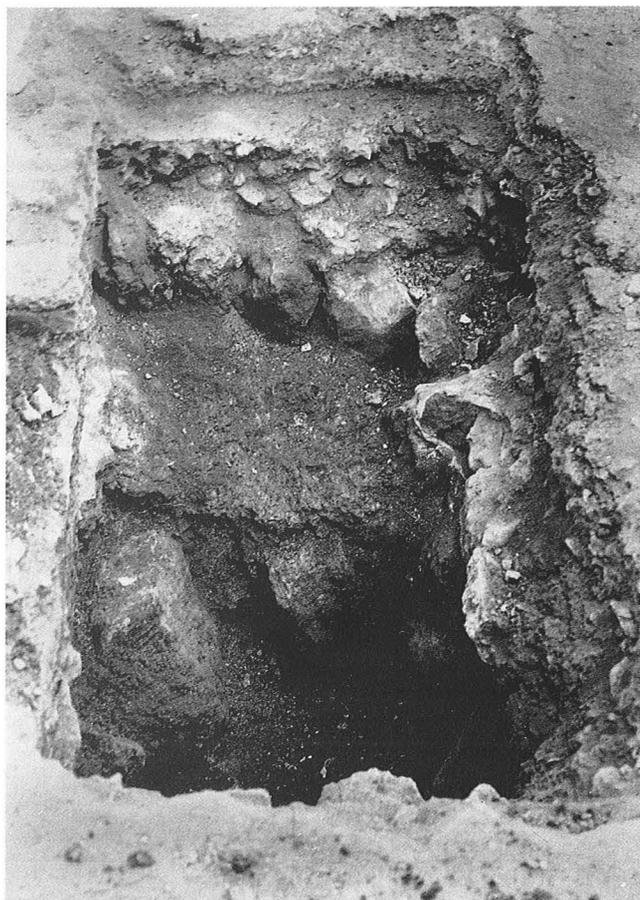
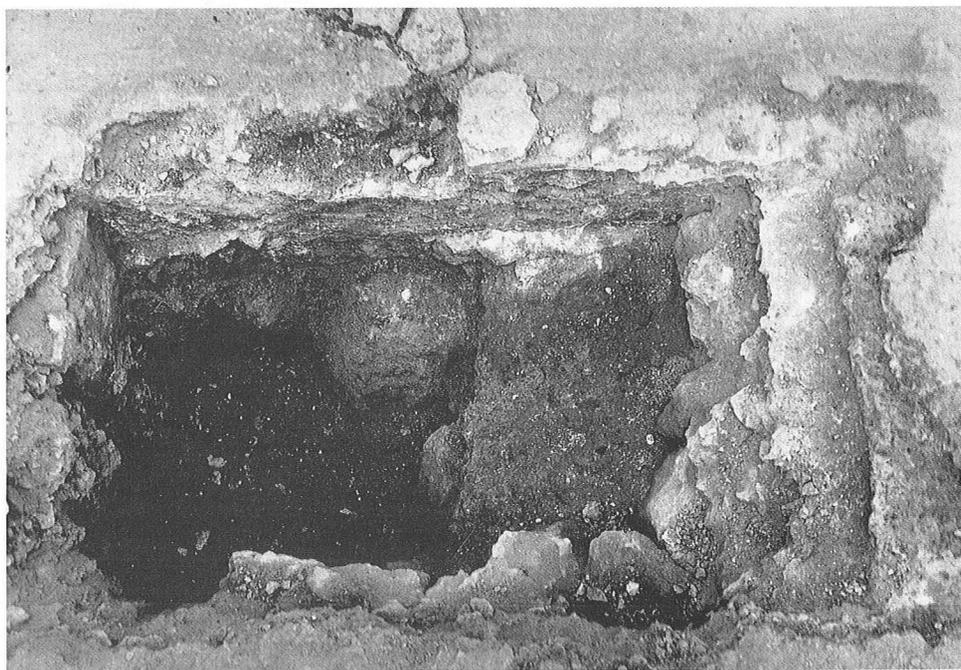
Photos 15, 16 et 17 : Sondages dans la salle 3, devant le bassin rectangulaire. Sols successifs (États I A à III B)

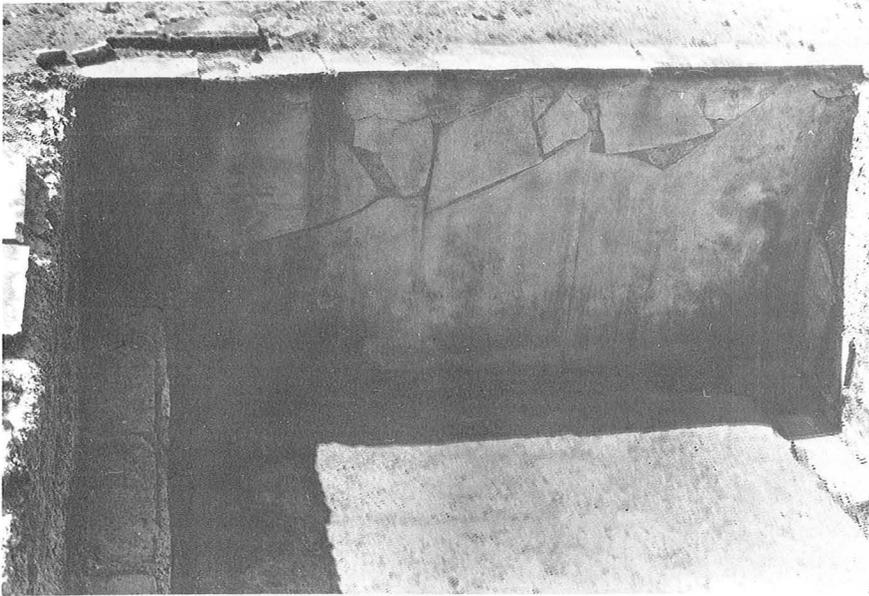
Photo 18 : Bassin rectangulaire de la salle 3 (États I A à II C) Cl. R. Monturet

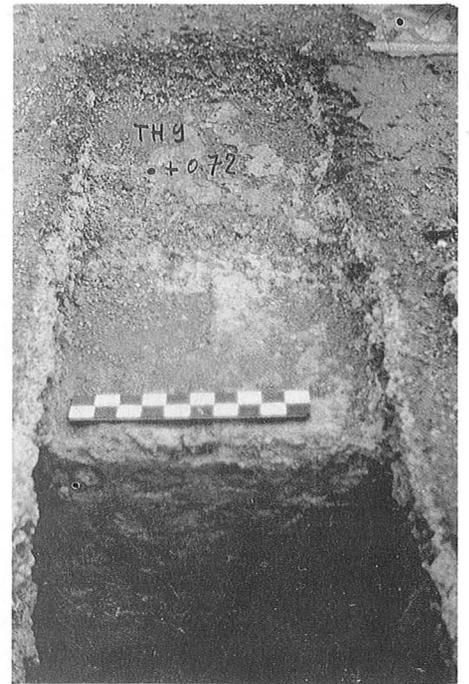
Photo 19 : Mur séparant les salles 1 et 1 bis (État I B à II C). Le mur mosaïqué de la salle 19 passe sur le mur arasé et sur le sol de la salle 1 bis Cl. H. Rivière.

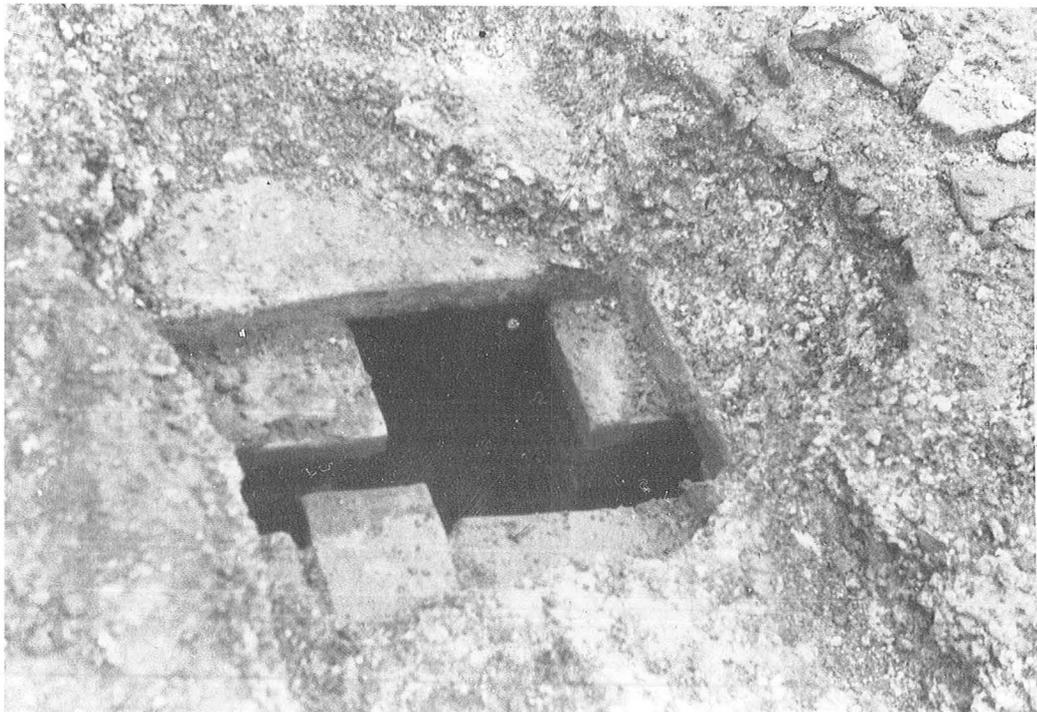
Photo 20 : Sondage dans la salle 19 - Hypocauste de la salle 1 bis  
Cl. H. Rivière

Photo 22 : Même vue en arrière-plan l'hypocauste de la salle 6  
Cl. H. Rivière

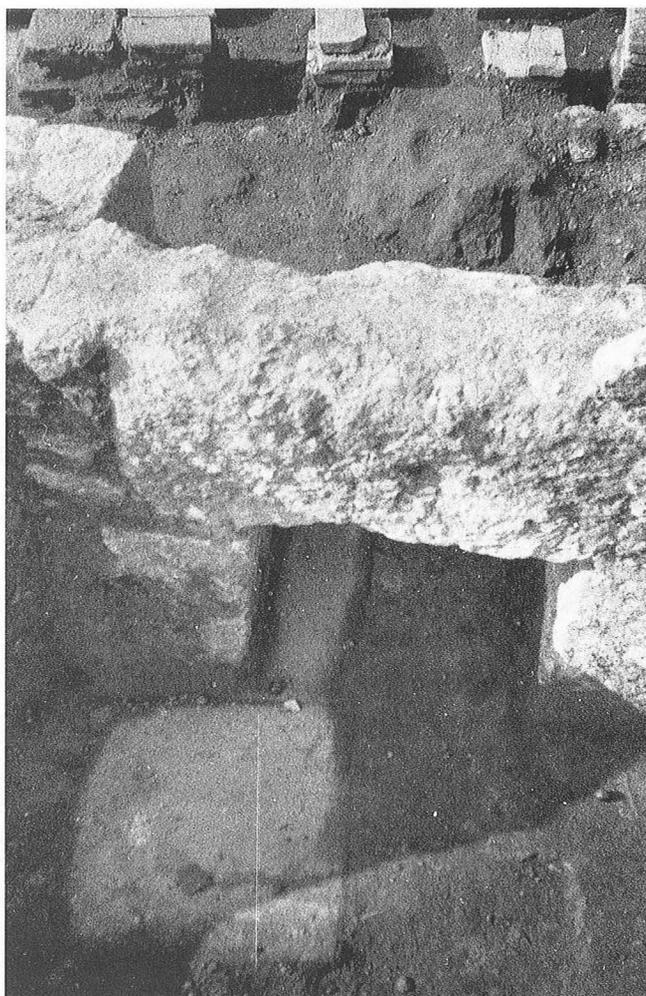
Photo 21 : Salle 4 : sole en briques du Foyer Fo<sub>2</sub> (États I à II C). Mur nord de la salle 21 (État III B) Cl. J.-Cl. Hurteau, IRAA - CNRS Pau.

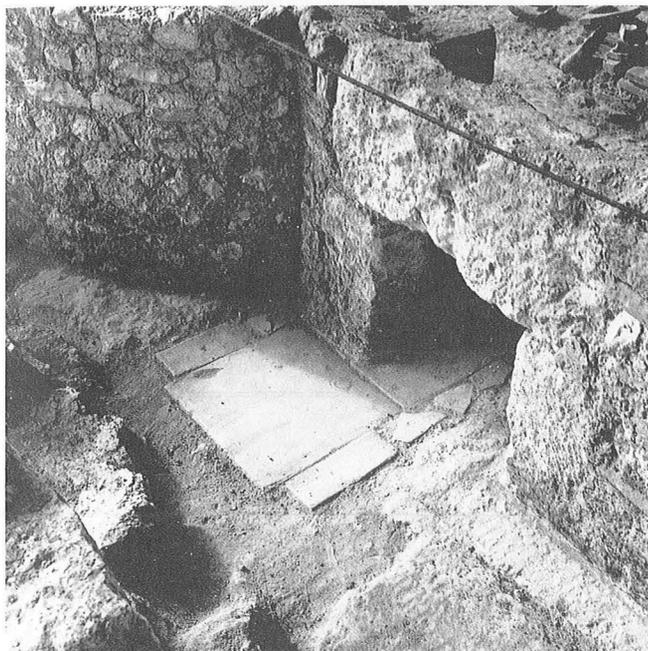
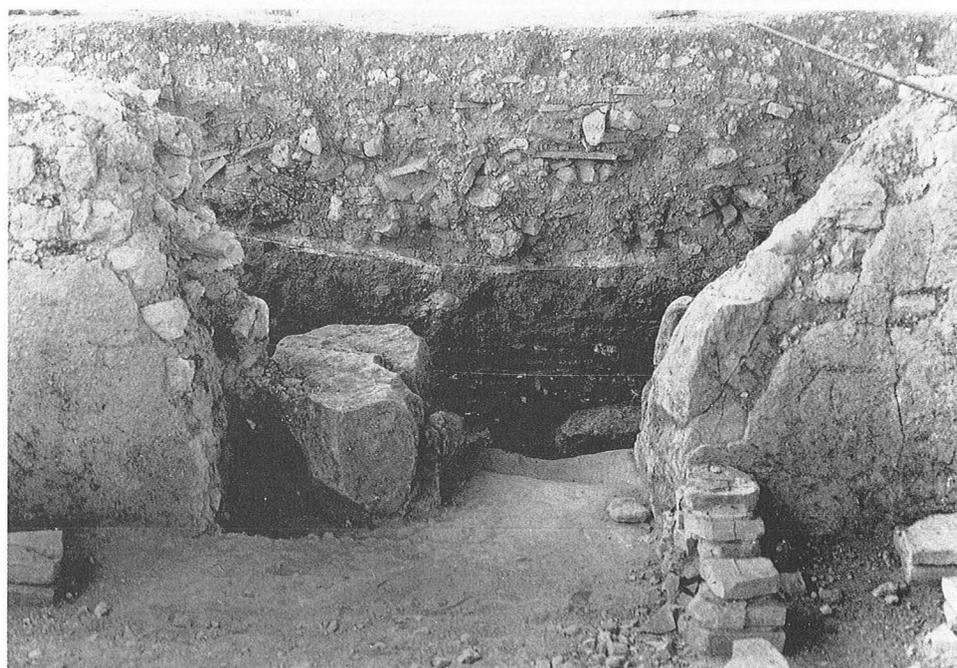
Photo 23 : Vue de l'hypocauste de la salle 5 avec le foyer Fo<sub>1</sub> et le comblement de la salle 4 Cl. R. Monturet

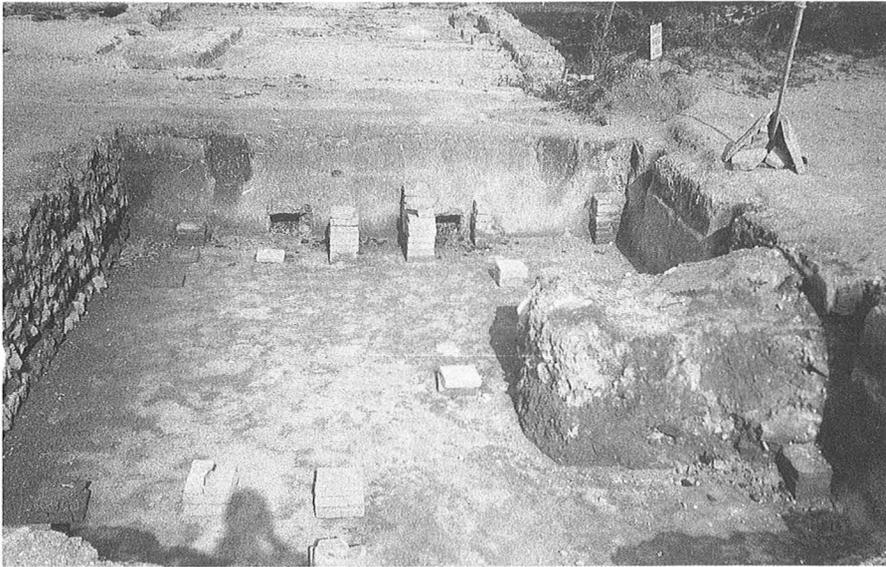
Photo 24 : Hypocauste de la salle 5. A droite, banquette témoin de son comblement, au fond des deux conduits chauffant la salle 1 bis, et, à gauche, maçonnerie de l'abside nord de la salle 20 (État III A) Cl. H. Rivière

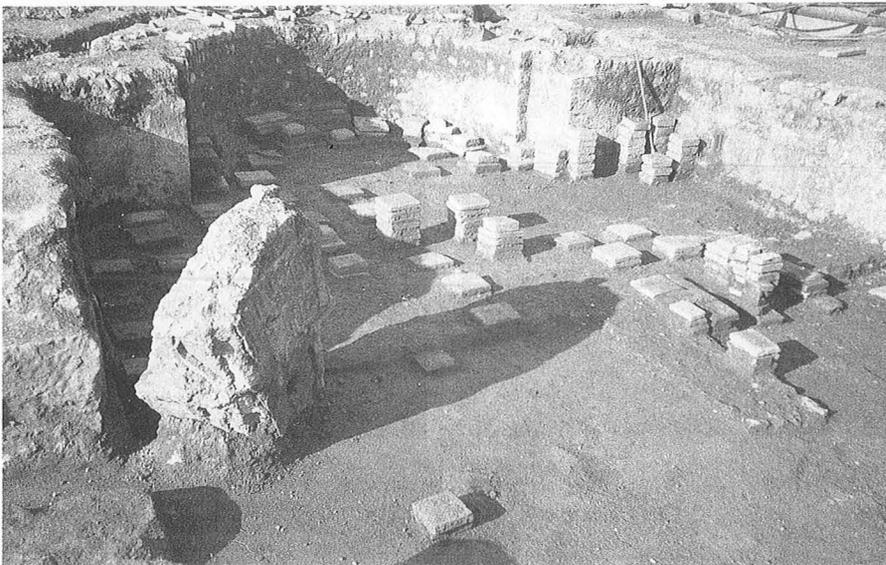
Photo 25 : *Tepidarium* Salle 20. Sur le sol de l'hypocauste, traces des murs arasés des salles 7 et 8 (États I A à II C) et fragments du linteau de porte enfoui aux époques tardives Cl. H. Rivière

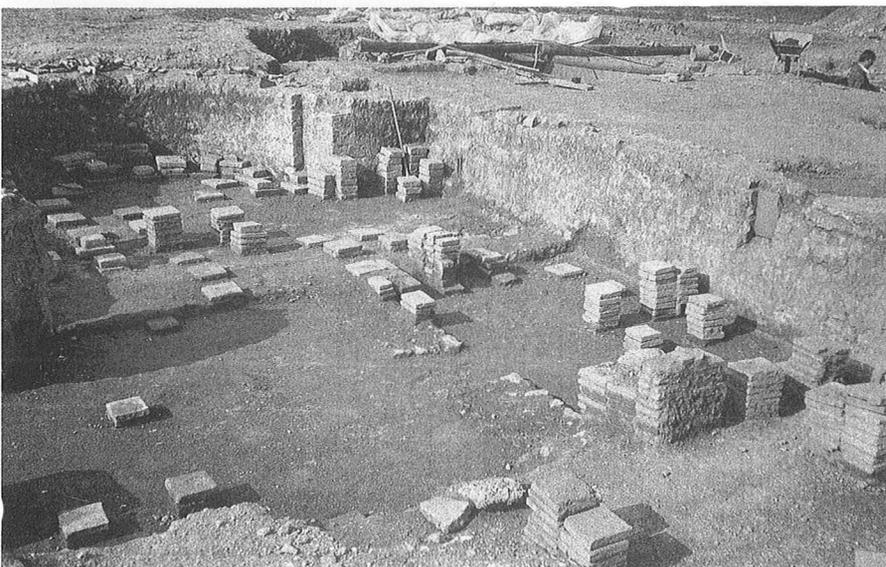
Photo 26 : Même vue, avec dans le mur ouest un *Tubulus* et le seuil d'accès au *frigidarium* Cl. H. Rivière

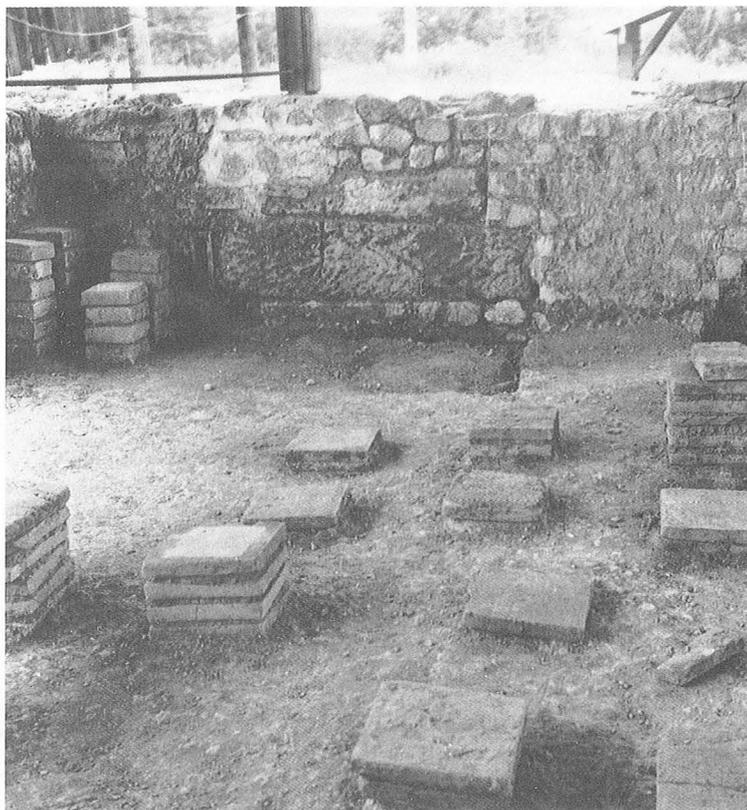
Photo 27 : Détail de l'angle sud-ouest de la salle 20. Seuil entre la salle 3 et l'esplanade sud des thermes (États I A - I B)  
Cl. J.-Cl. Hurteau. IRAA - CNRS Pau

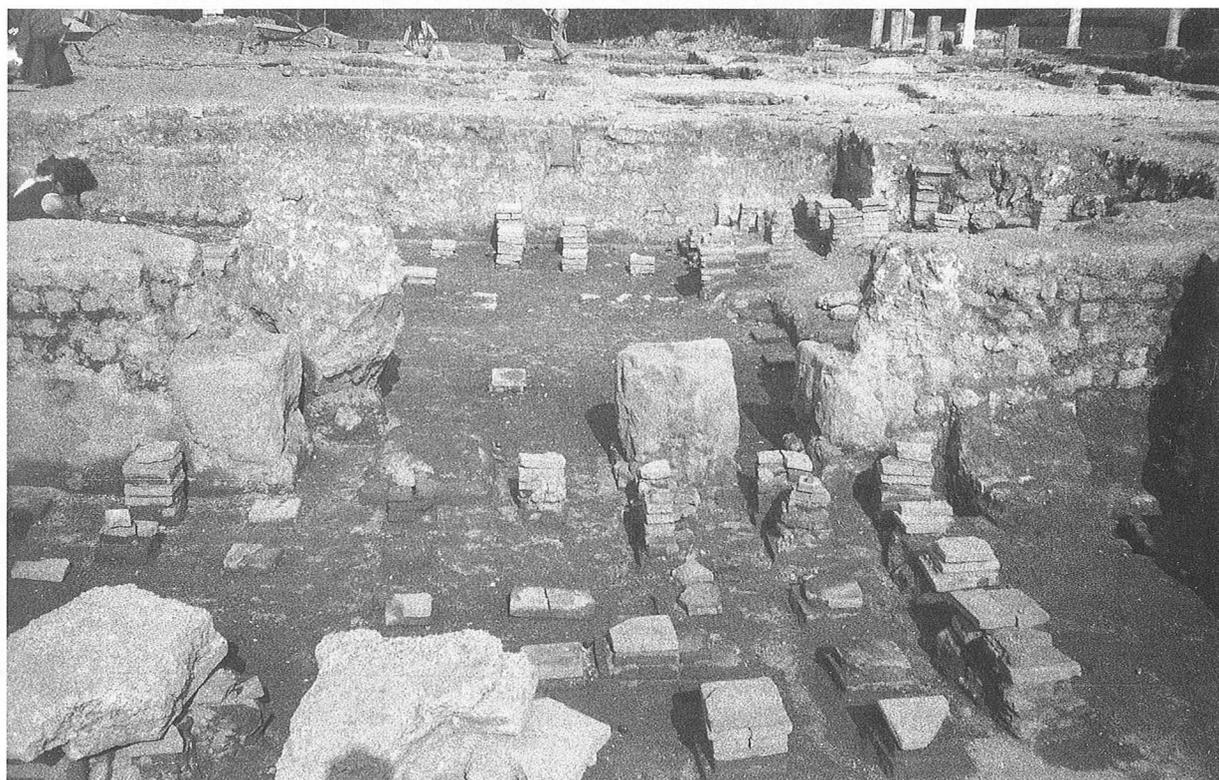
Photo 28 : Vue générale vers l'ouest des salles 6, 7 et 8  
Cl. H. Rivière

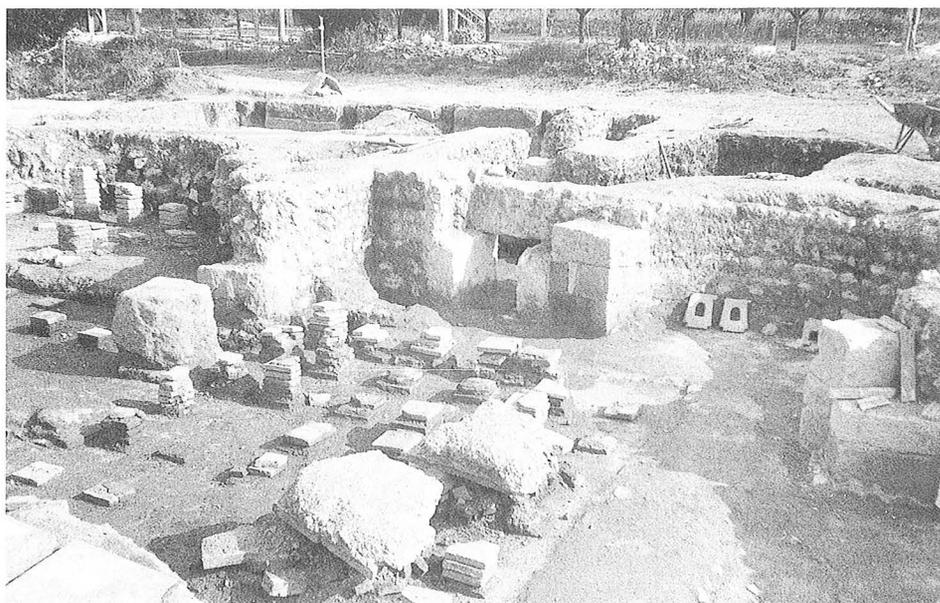
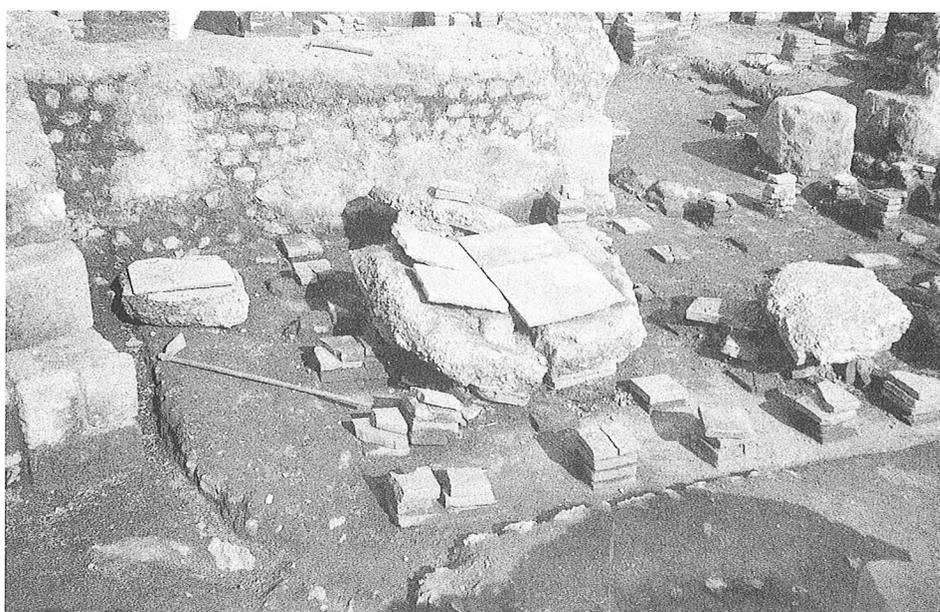
Photos 29 et 30 : Dans la salle 21, vestiges des murs arasés de l'hypocauste et des sols effondrés de la salle 6  
Cl. H. Rivière

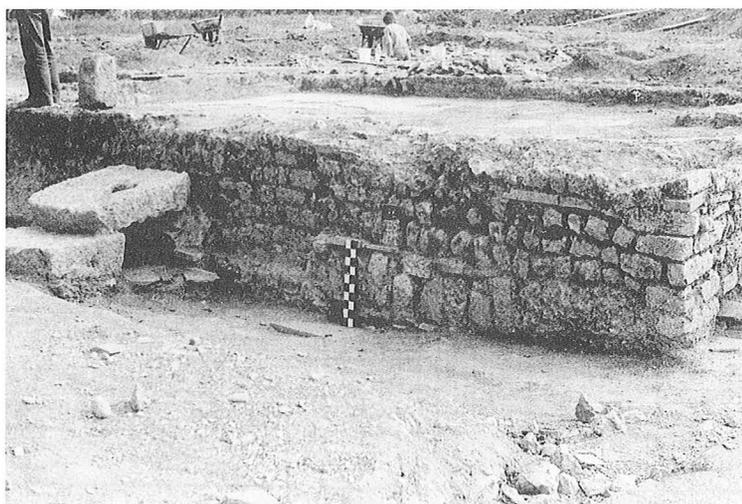
Photo 31 : Façade nord du balnéaire devant la salle 16. Canalisations 3 et 11 et escalier en pierre Haut Moyen-Age  
Cl. H. Rivière

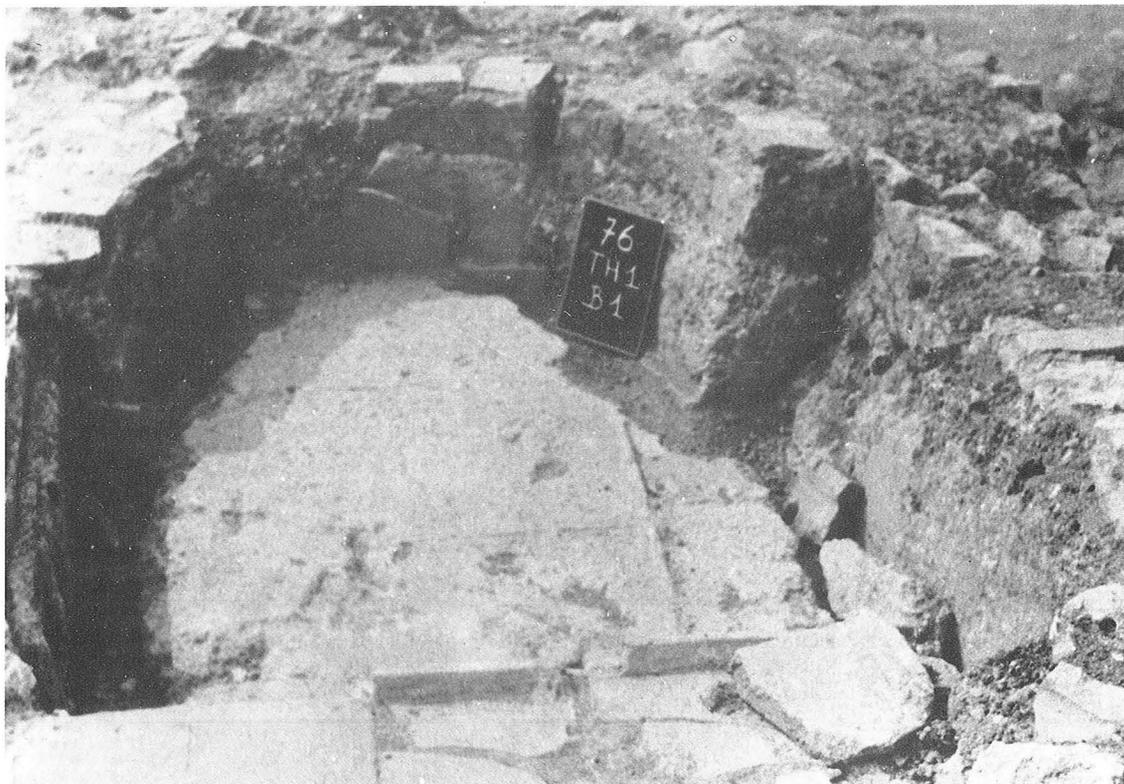
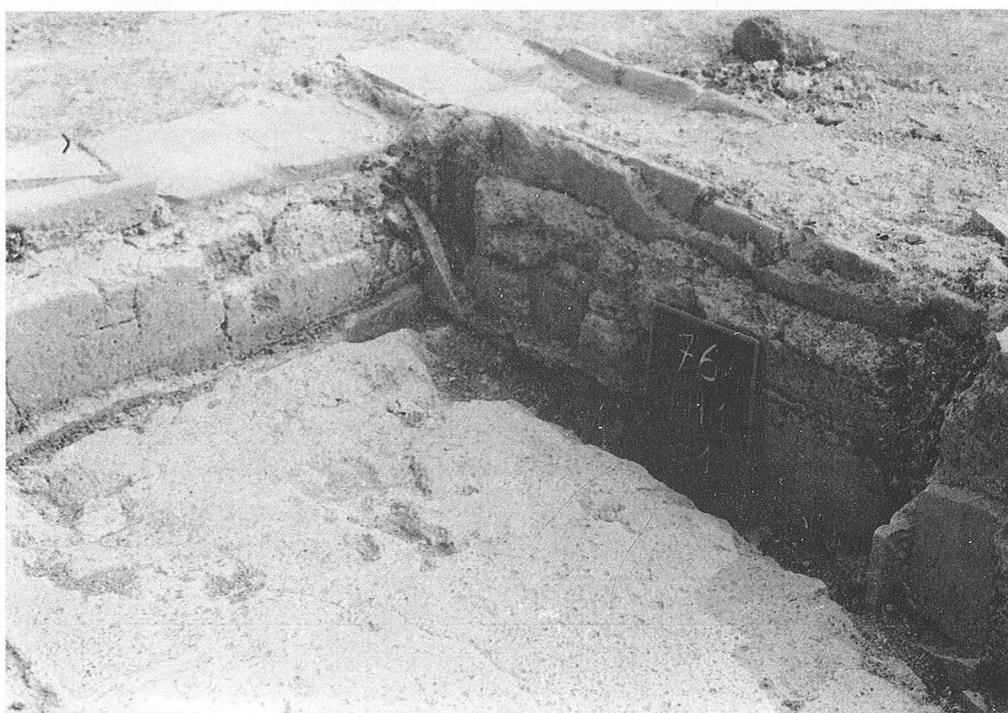
Photos 32 et 33 : Pédiluve nord-ouest de la salle 16

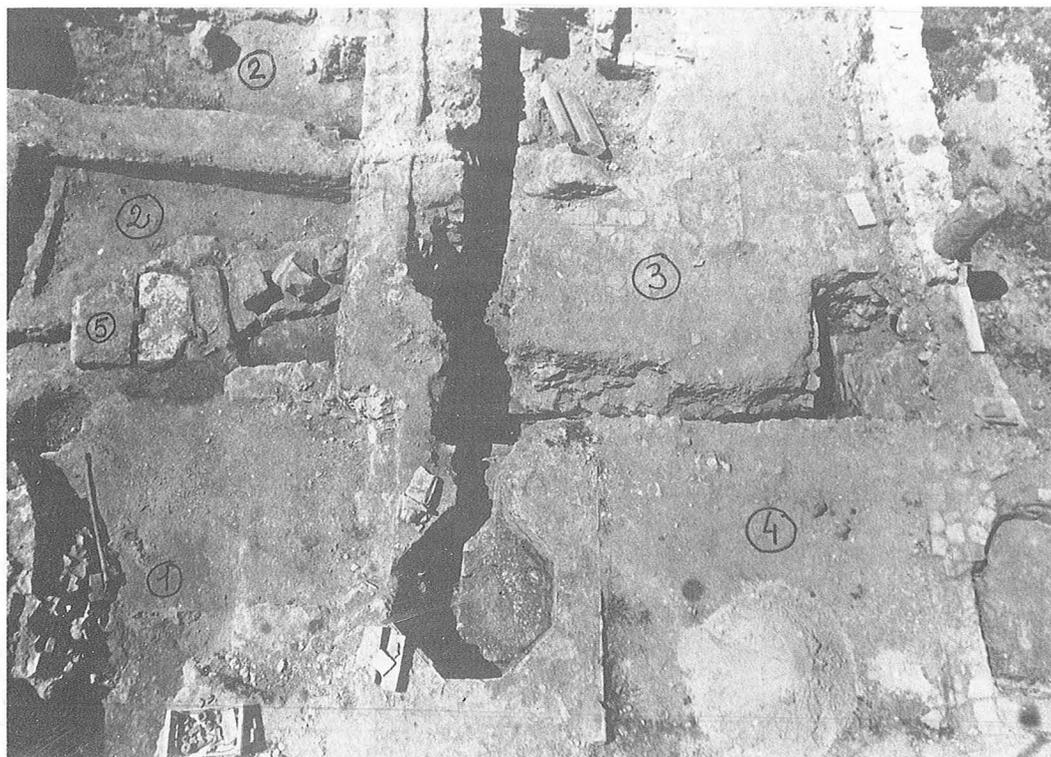
Photo 34 : Vue générale de l'angle nord-ouest du bâtiment  
1. Foyer Fo<sub>3</sub> ; 2. Salle 11 ; 3. Latrines salle 18 ; 4. Vestibule de la salle 16 ; 5. Canalisation 10

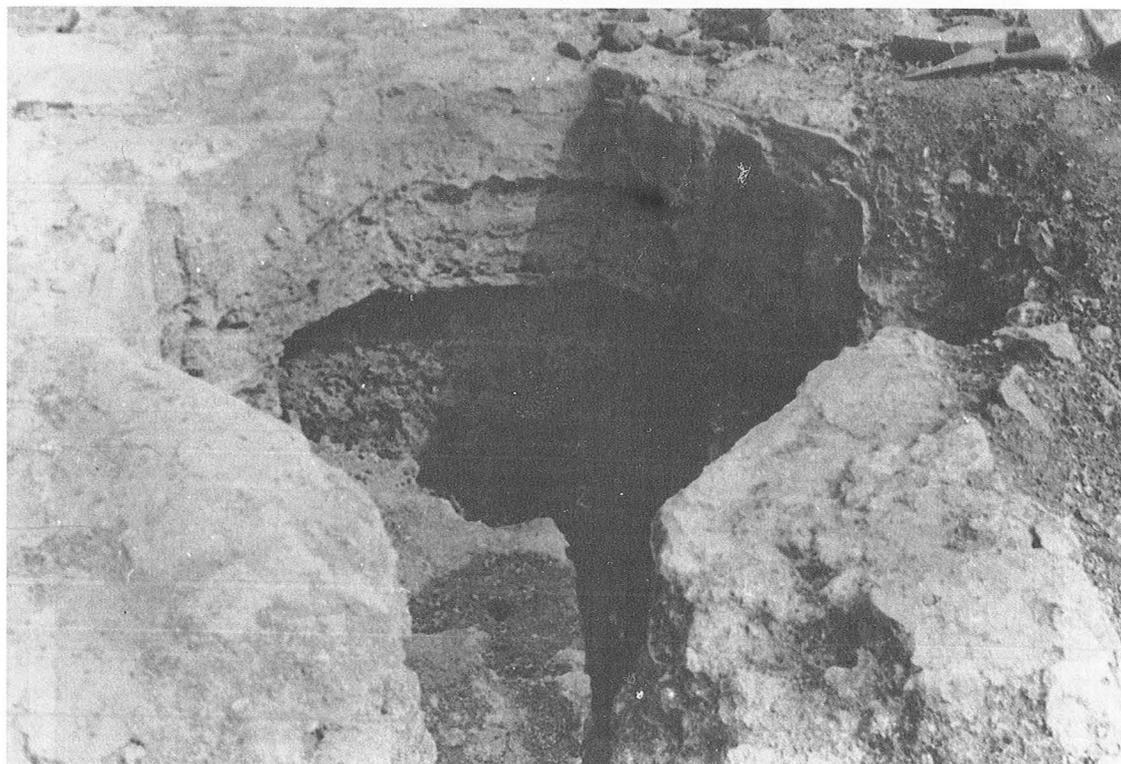
Photo 35 : Bassin octogonal de la salle 16

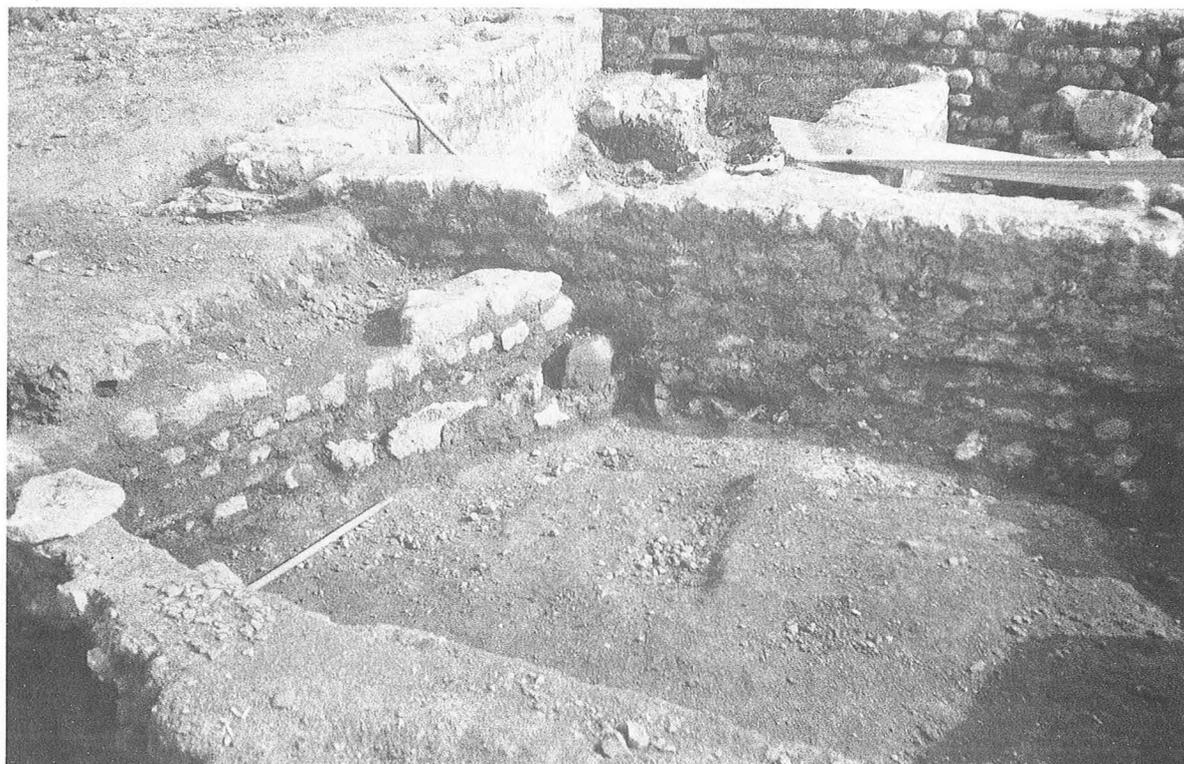
Photo 36 : Mur « aqueduc » (?) au sud de la salle 11. Dans l'angle nord-ouest de la salle, conduit de vidange.

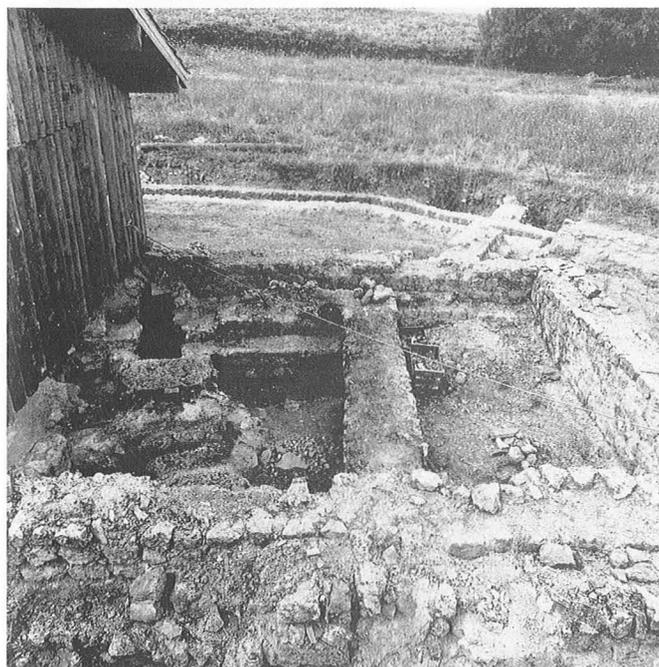
Photo 37 : Vue générale de la salle 11 vers le sud

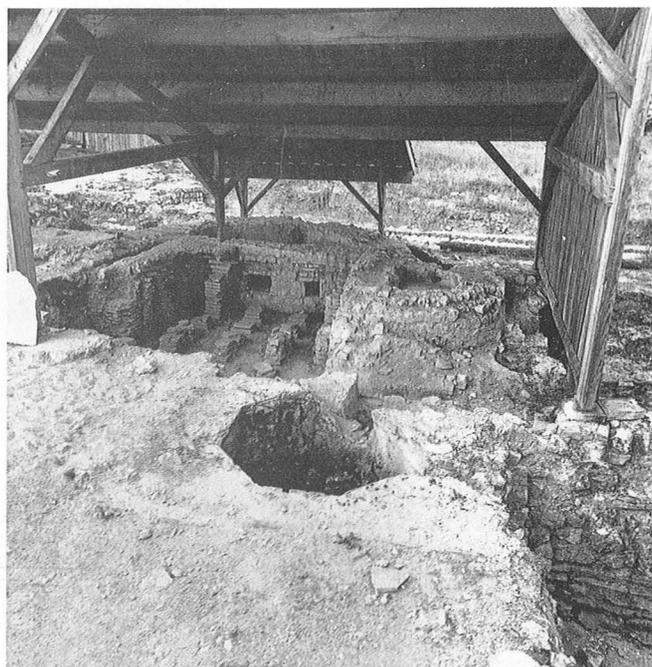
Photo 38 : Vue de la salle 12 (États II C à III B). Au premier plan, bassin octogonal de la salle 16. Cl. J.-Cl. Hurteau. IRAA - CNRS Pau.

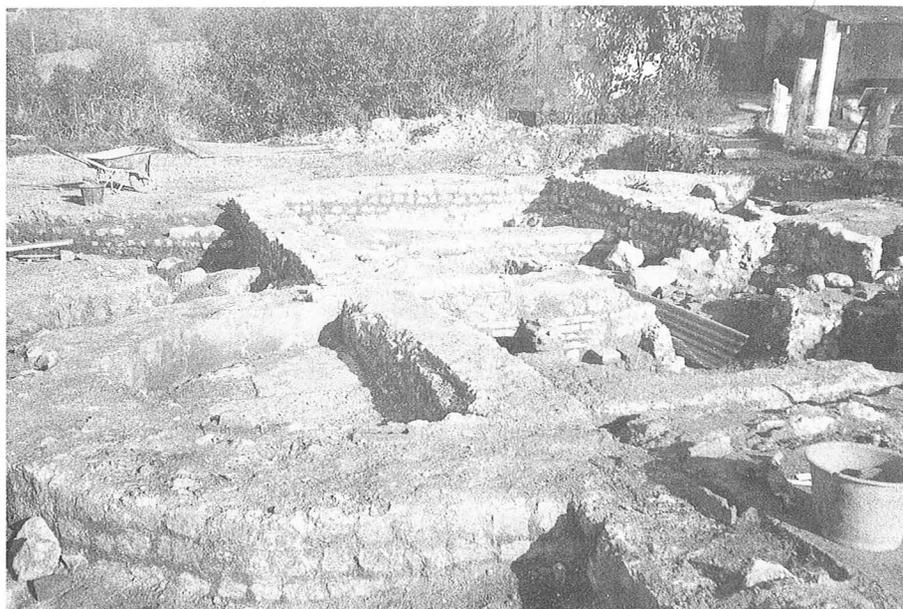
Photo 39 : Bassin sud de la salle 12  
Cl. H. Rivière

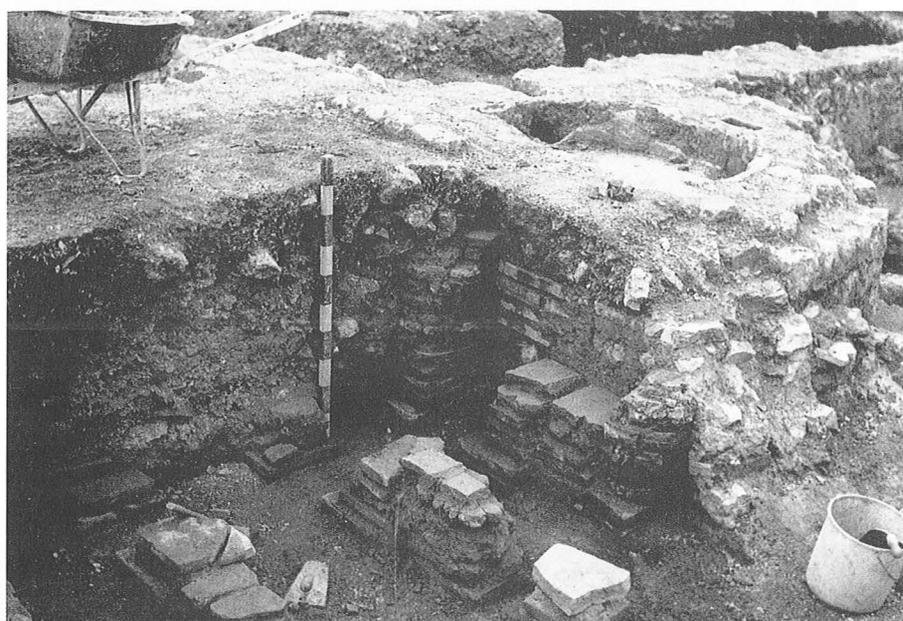
Photo 40 : Bassin ouest de la salle 12,  
en cours de fouille Cl. J.-P. Eyrard

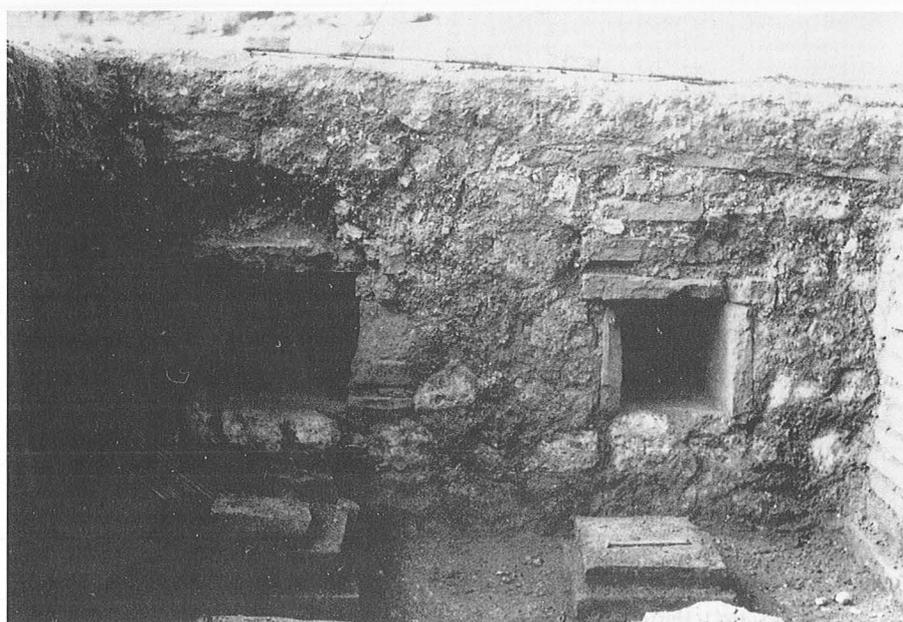
Photo 41 : Conduits de chauffe  
du bassin sud de la salle 12  
Cl. J.-P. Eyrard

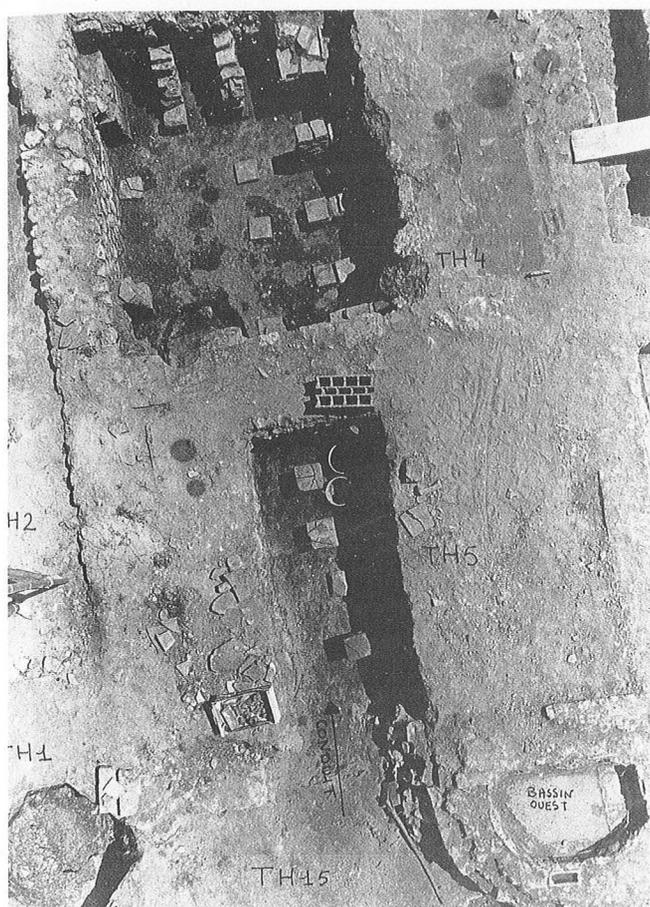
Photo 42 : Vue générale des salles 12 et 13 en cours de fouille  
Cl. C. Balmelle - R. Prudhomme †

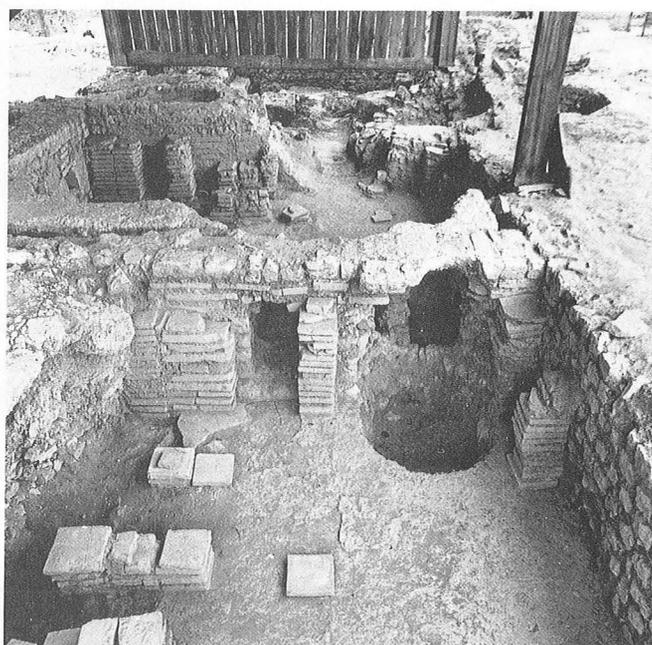
Photo 43 : Salle 13 vue vers l'ouest. Silo médiéval percé dans le mur  
et le sol de l'hypocauste. Cl. J.-Cl. Hurteau. IRAA - CNRS Pau

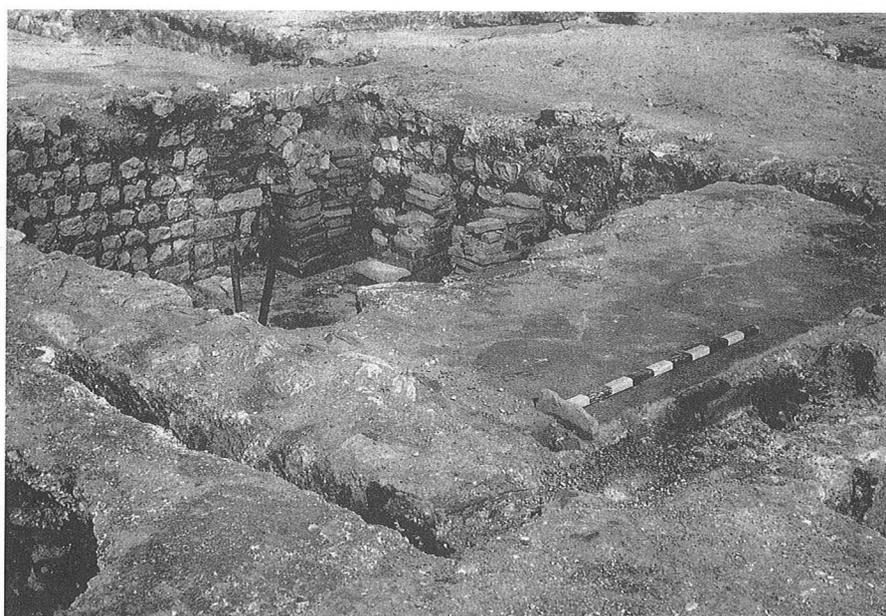
Photo 44 : Hypocauste et sol de circulation de la salle 13 (États II B à III B). Au premier plan, trace de la double cloison dans  
le sol de la salle 12 Cl. J. P. Eyrard
