LES THERMES SUD  
DE LA  
VILLA GALLO-ROMAINE  
DE  
SEVIAC

par R. Monturet et H. Rivière

AQUITANIA supplément 2

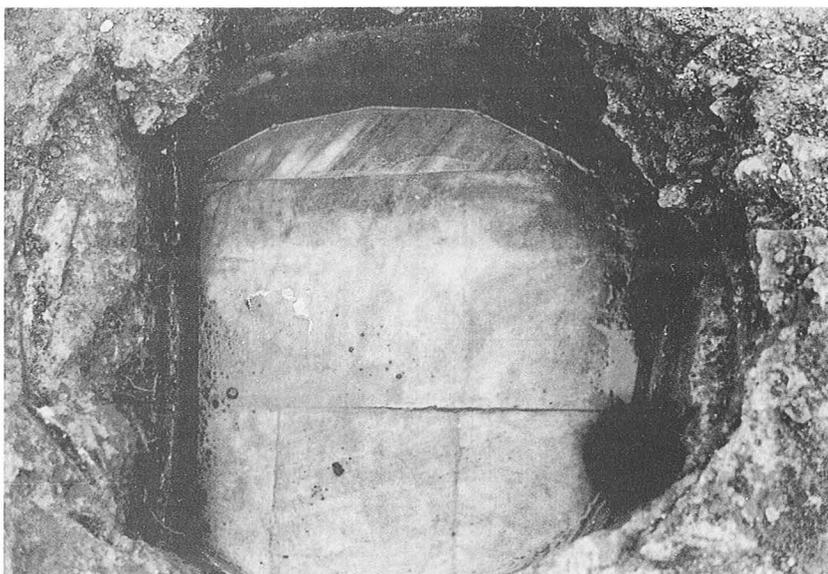
Photo 45 : Salle 14 : Bassin circulaire (État II C)  
Cl. H. Rivière

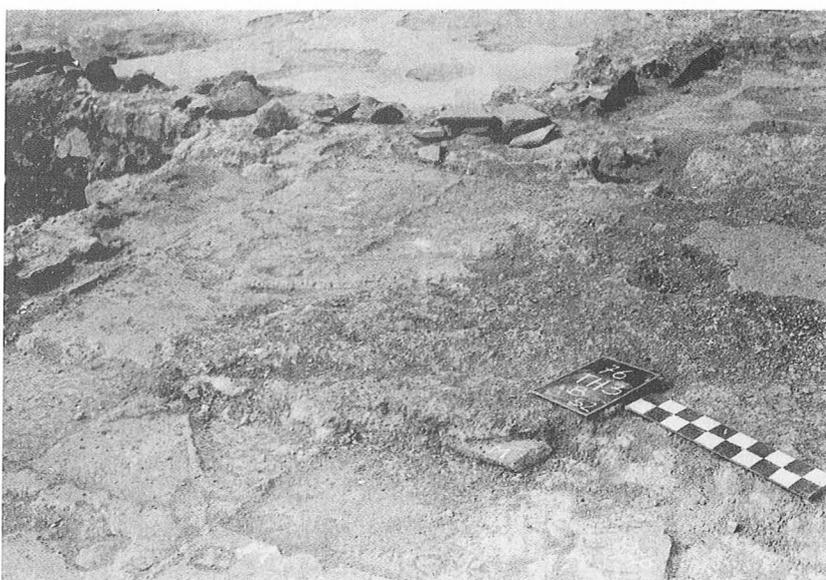
Photo 46 : Sur le sol en marbre de la salle 14,  
restes des sols des états III A et B de la salle 19.  
Cl. H. Rivière

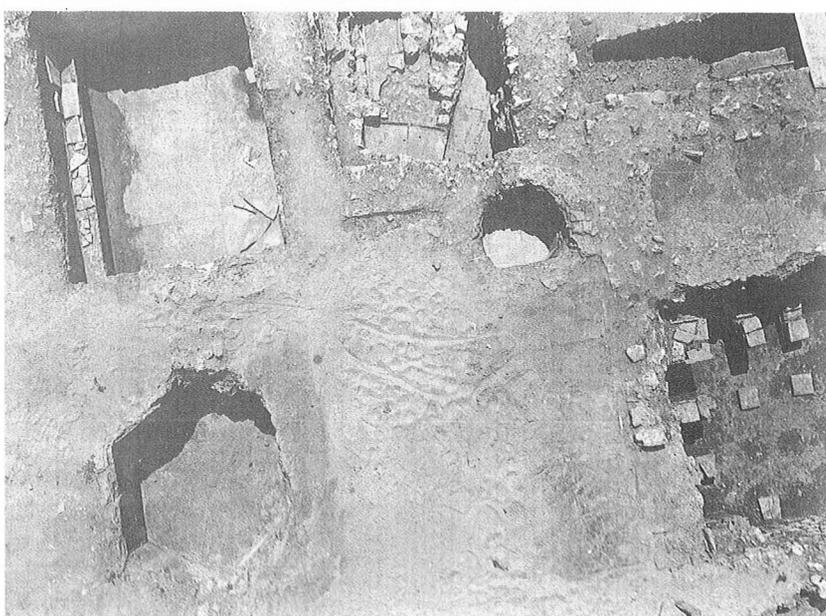
Photo 47 : Vue sur les bassins des frigidaria  
des salles 3 et 14  
Cl. C. Balmelle - R. Prudhomme †

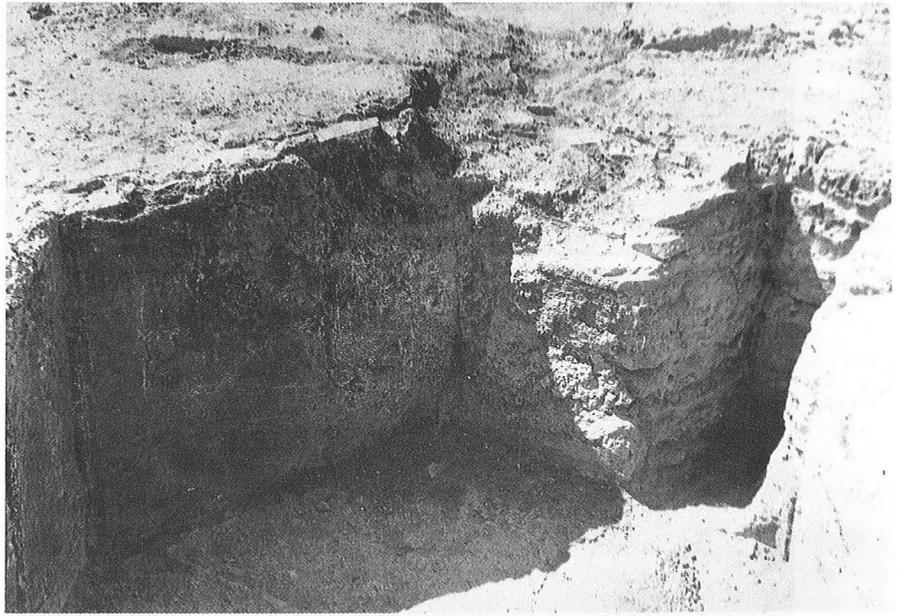
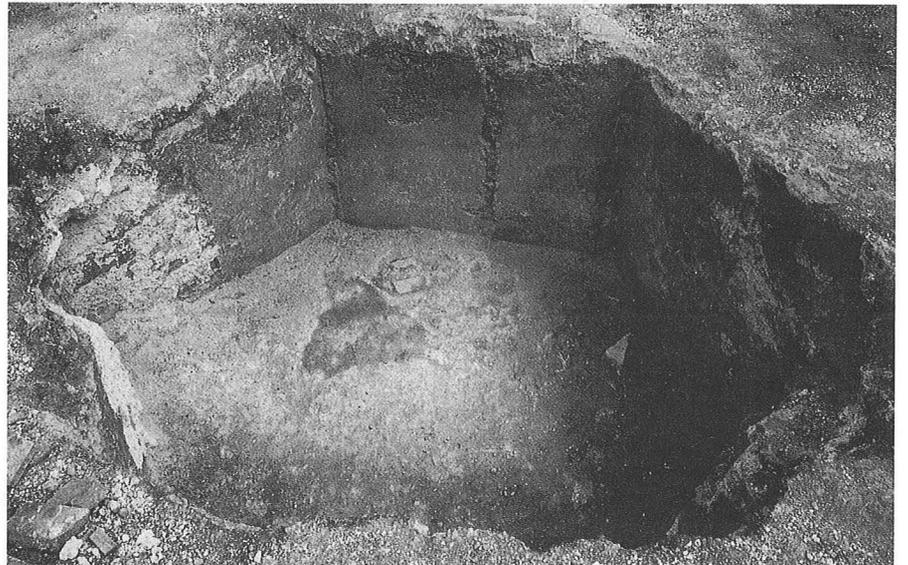
Photos 48 et 49 : Bassin hexagonal de la salle 14  
Cl. H. Rivière - R. Monturet

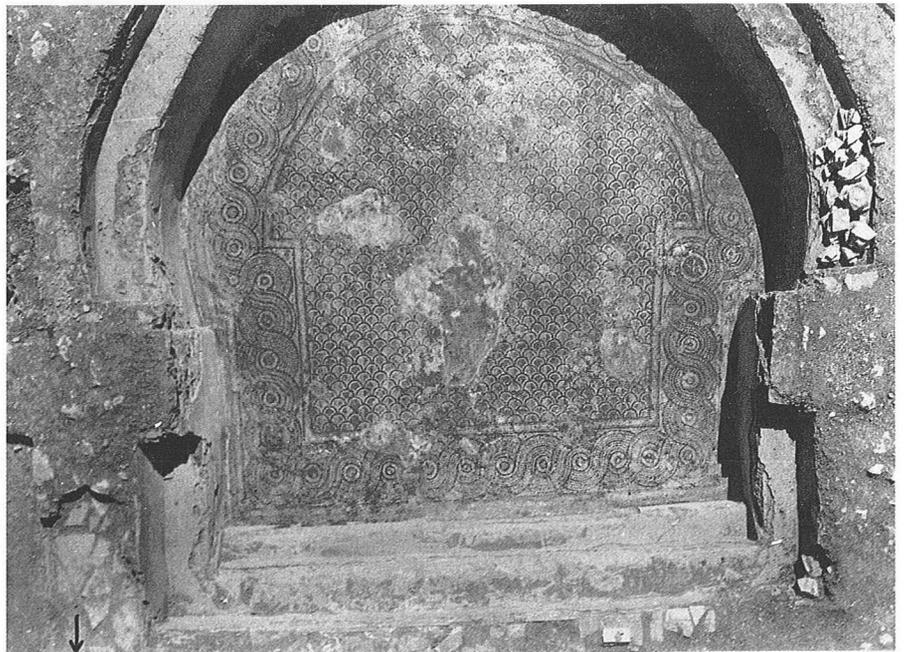
Photo 50 : *Natatio* de la salle 19  
Cl. C. Balmelle - R. Prudhomme †

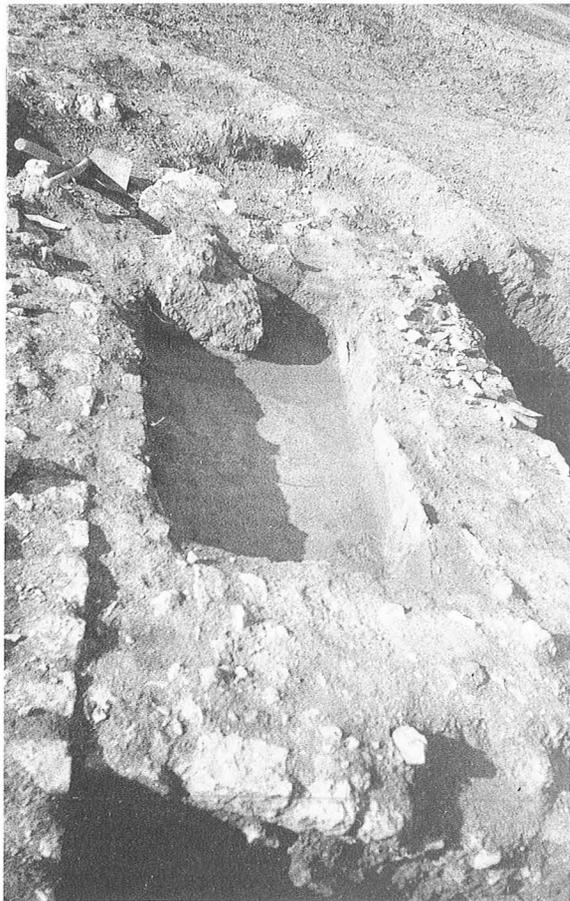
Photo 51 : Pédiluve de la salle 19

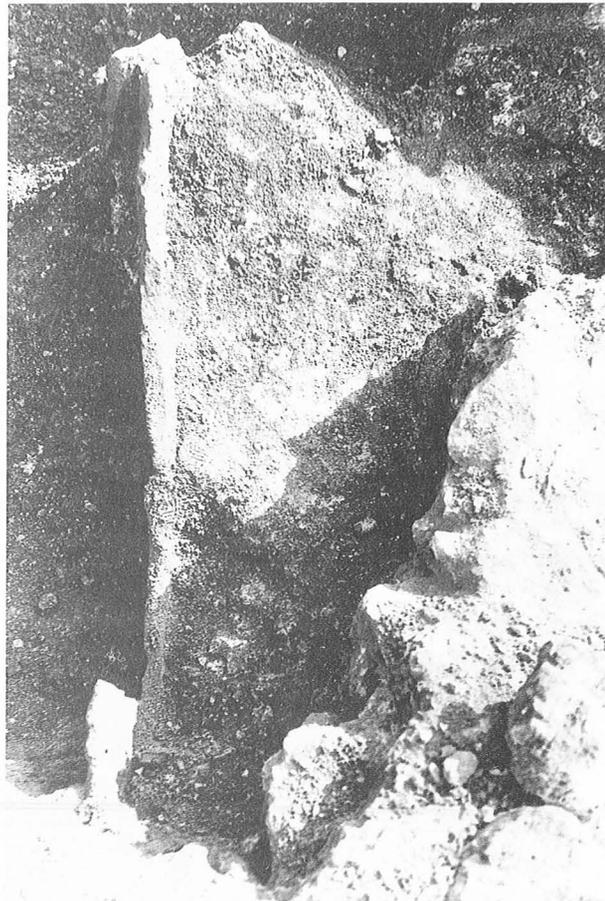
Photo 52 : Bac à chaux sous le mur ouest de la salle 19

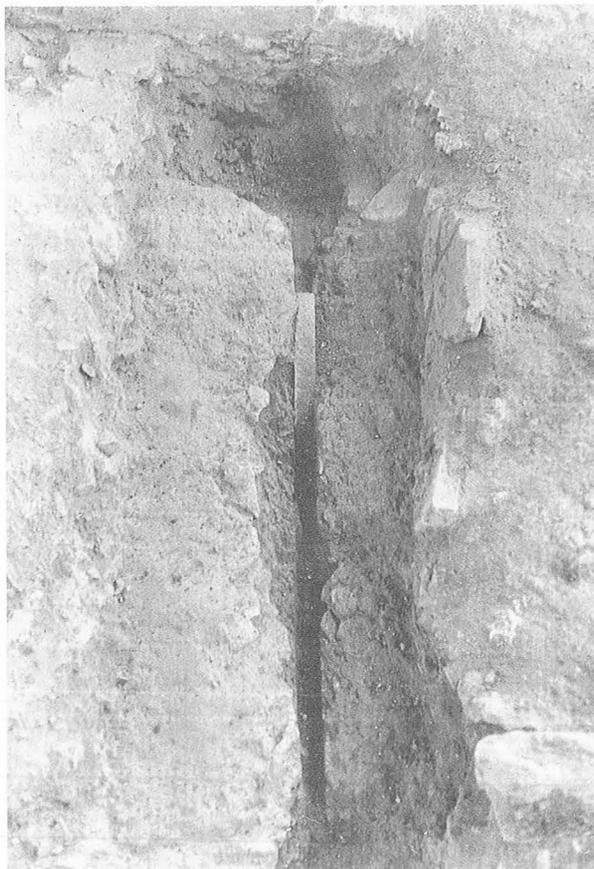
Photo 53 : Angle sud-est de la salle 19. Sols et murs superposés des états III A et III B. Vue prise vers l'est.

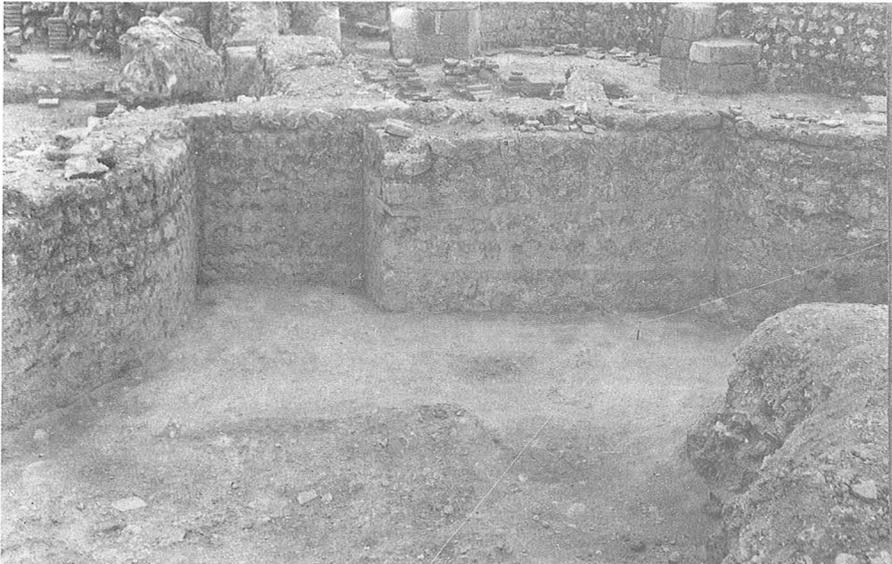
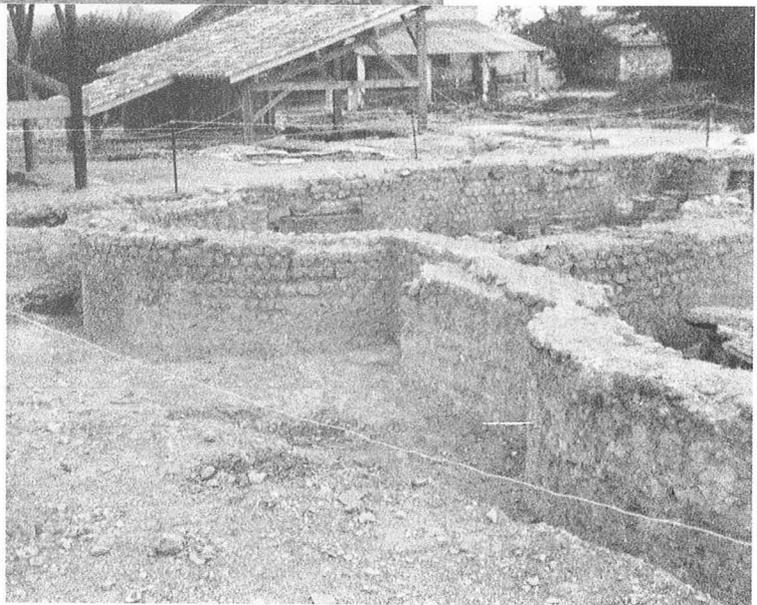
Photos 54 et 55 :  
Façade sud des salles 20 et 21 (États III A et III B)  
Cl. J. Gugole

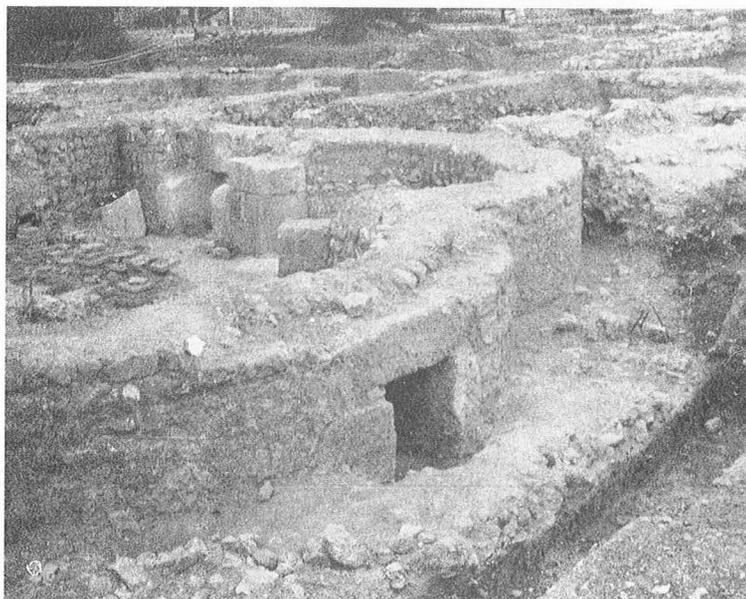
Photo 56 : Vue extérieure de la salle 21 (État III B). Conduit aménagé dans le mur de l'abside centrale  
Cl. J. Gugole

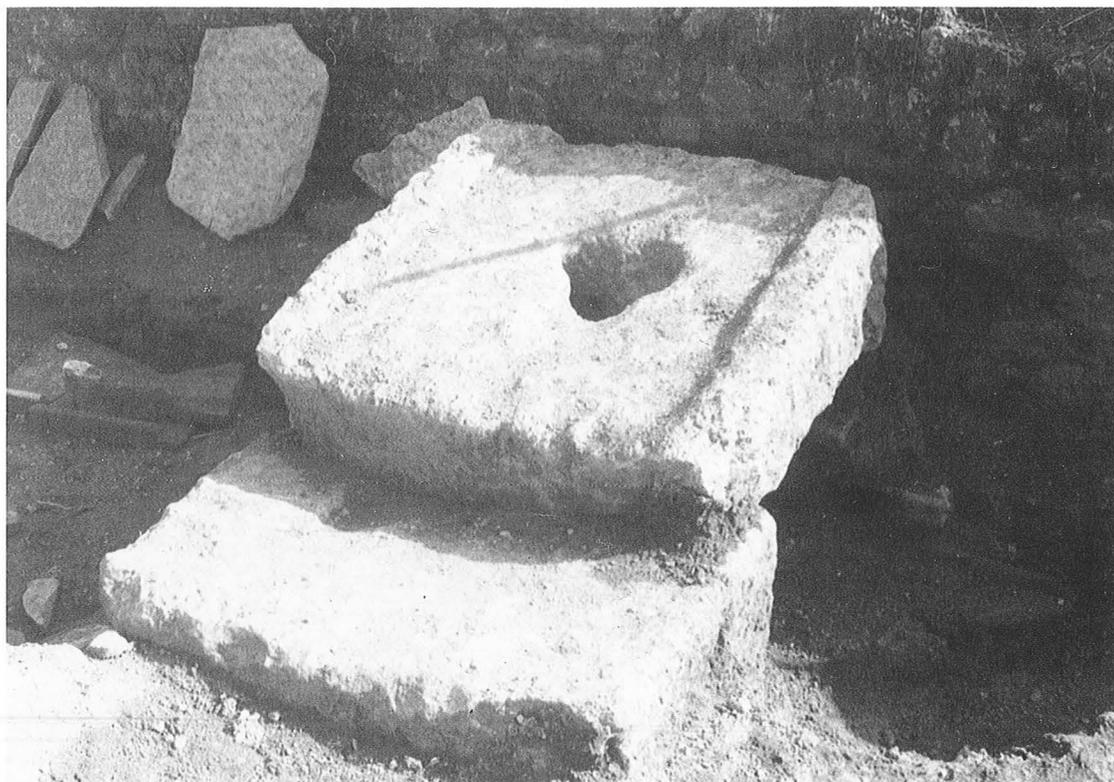
Photo 57 : Escalier tardif contre la façade nord des thermes, devant la salle 16

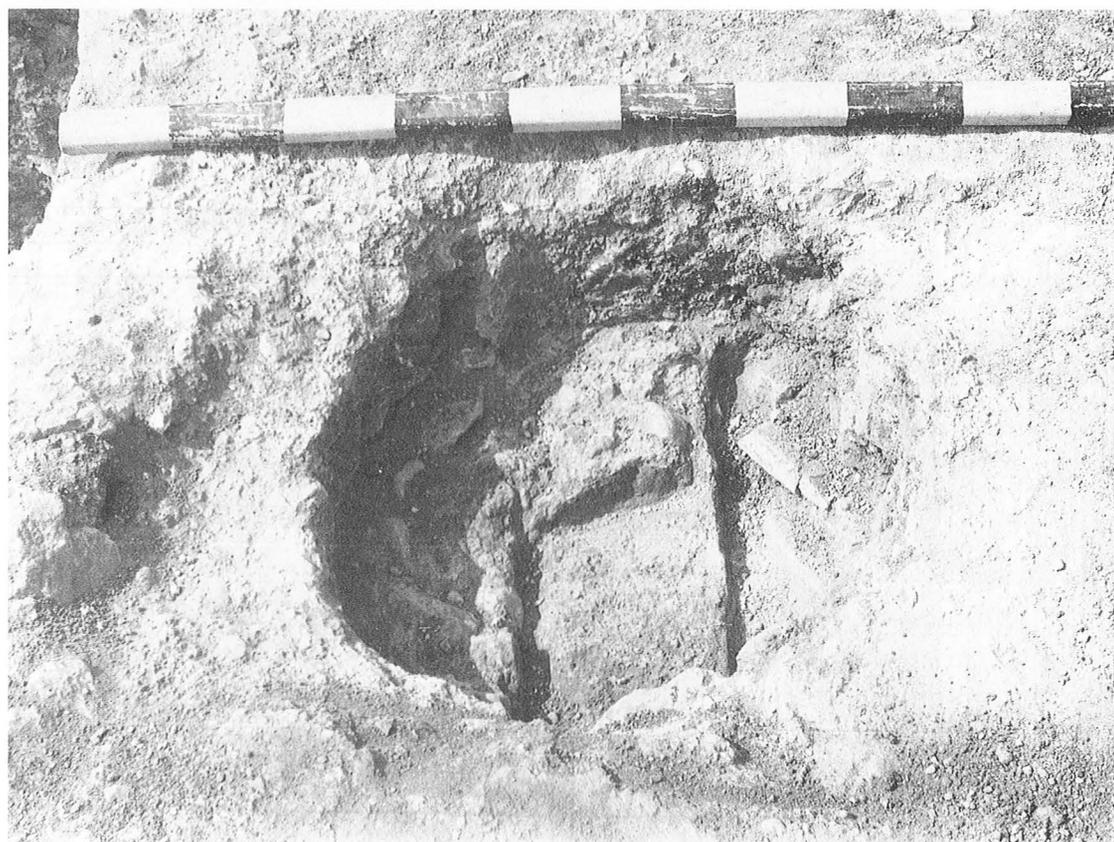
Photo 58 : Trou de poteau dans la salle 19

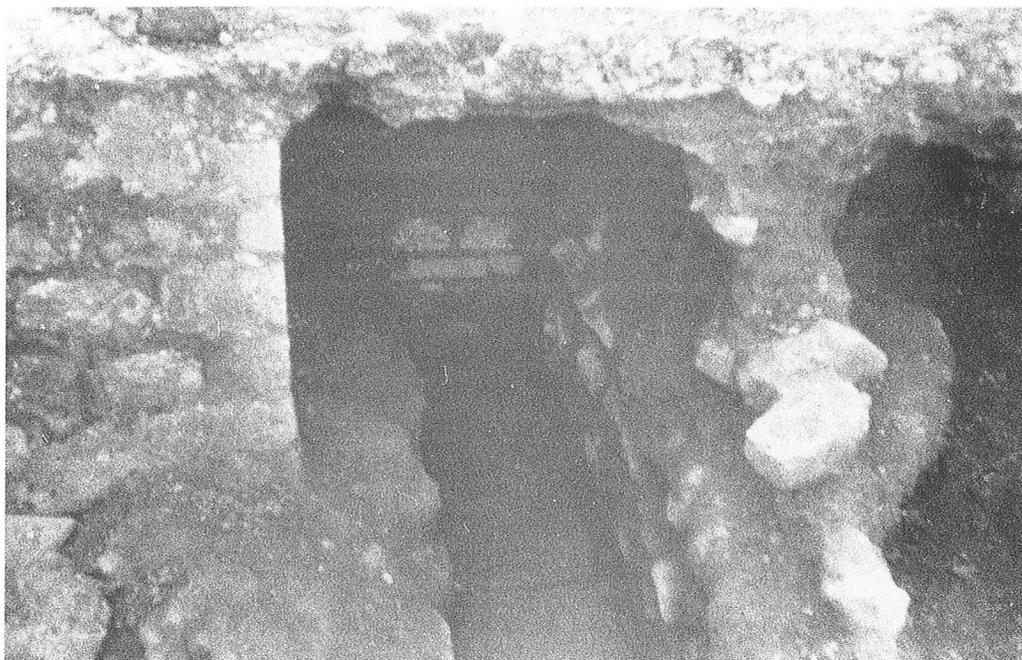
Photo 59 : Canalisation 1 à l'angle sud-ouest du bassin de la salle 3 et sol de la salle 19

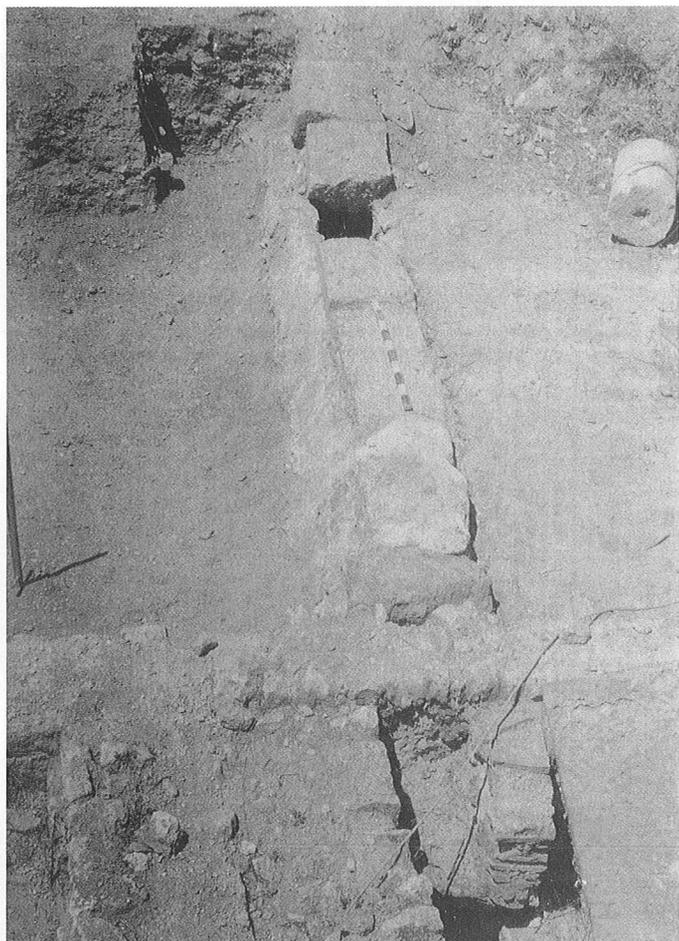
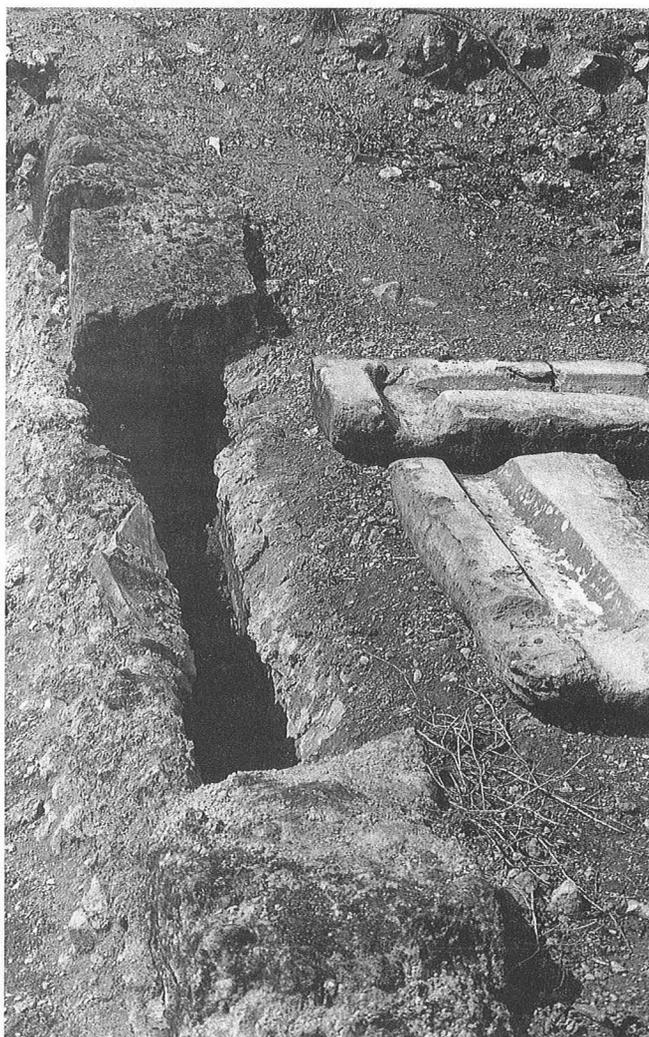
Photos 60 et 61 : Canalisation 2, au-delà de la salle 17, à l'état III B. Couverture avec des éléments de remploi provenant des latrines et de la villa Cl. J. P. Eyrard - R. Monturet

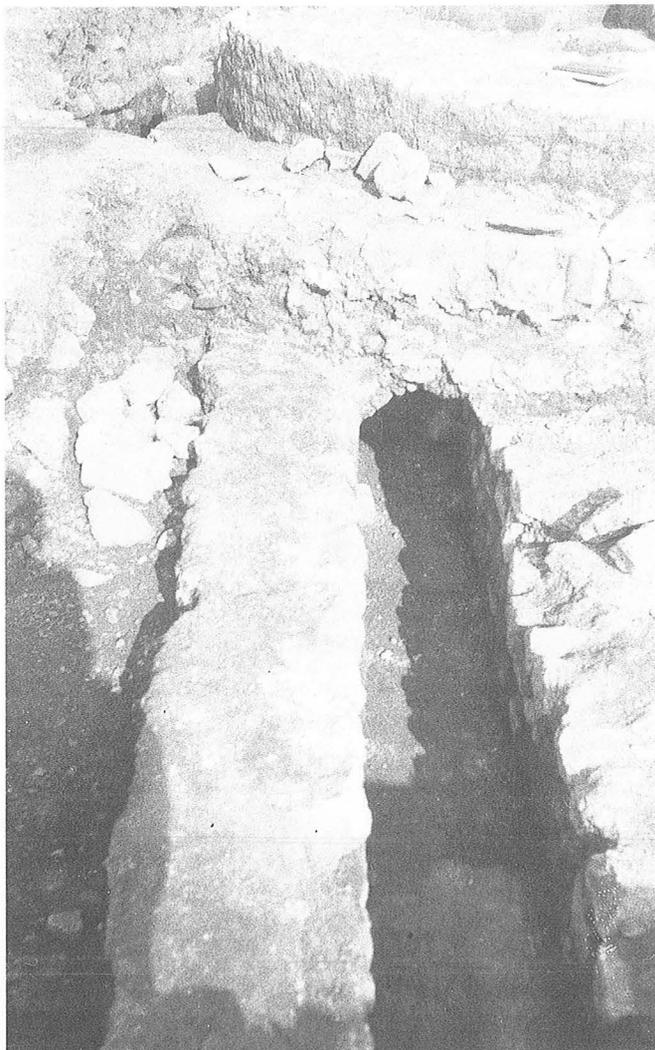
Photo 62 : Canalisation 4 (État II A) détruite par la construction du bassin sud de la salle 12  
Cl. H. Rivière

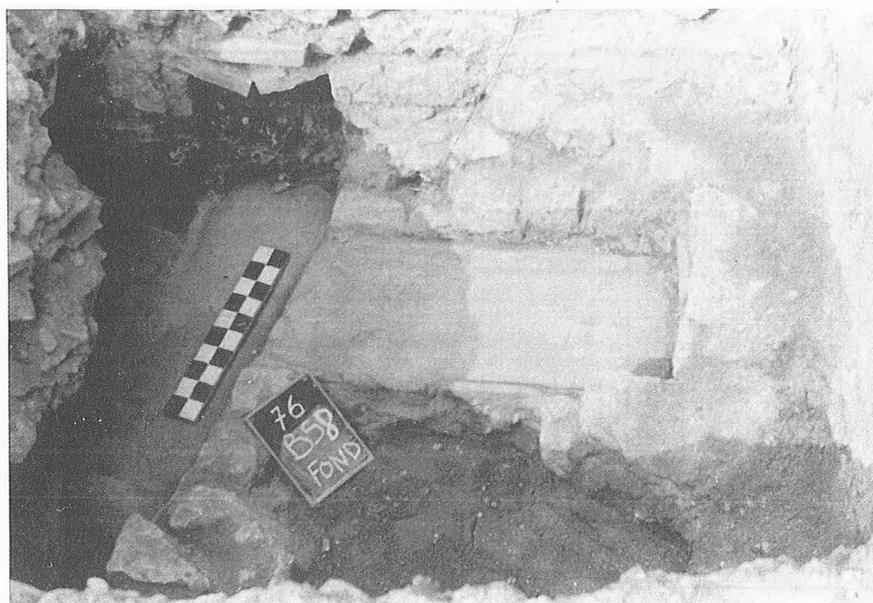
Photo 63 : Canalisation 7 sous les sols de la salle 19.  
Cl. H. Rivière

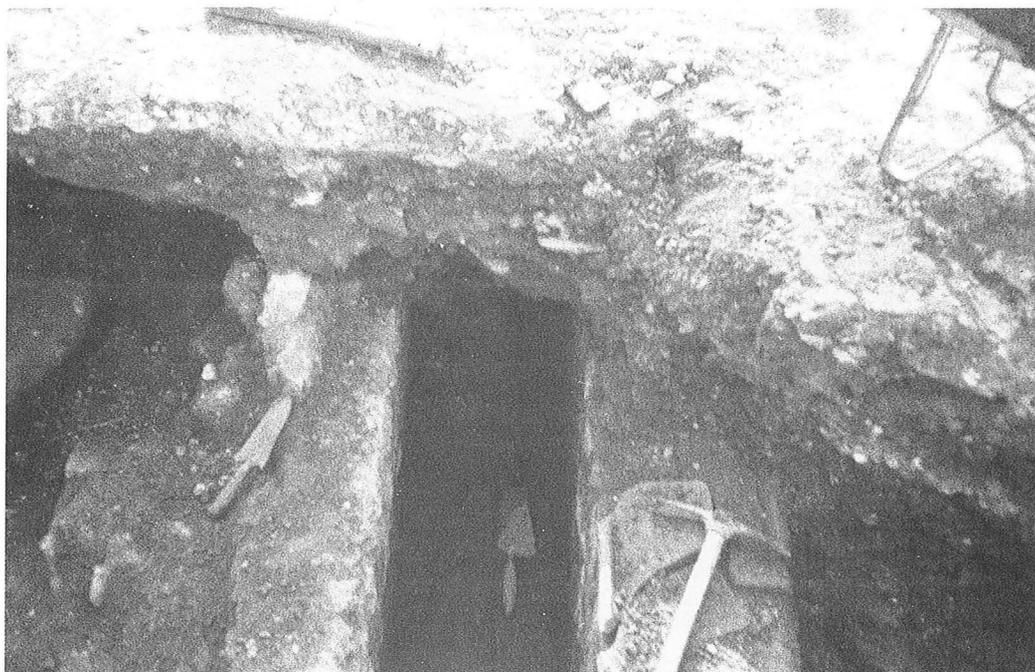
Photo 64 : Canalisation 6 sous les sols de la salle 19

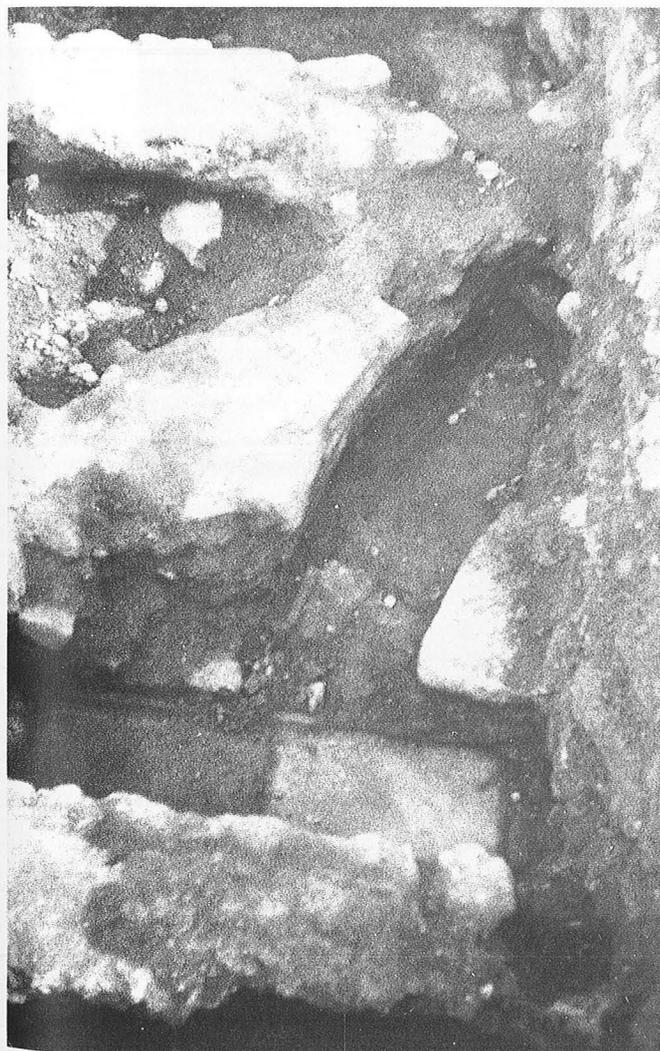
Photo 65 : Jonction des canalisations 4 et 5 et sur celles-ci,  
à droite, mur ouest de la salle 19 Cl. H. Rivière

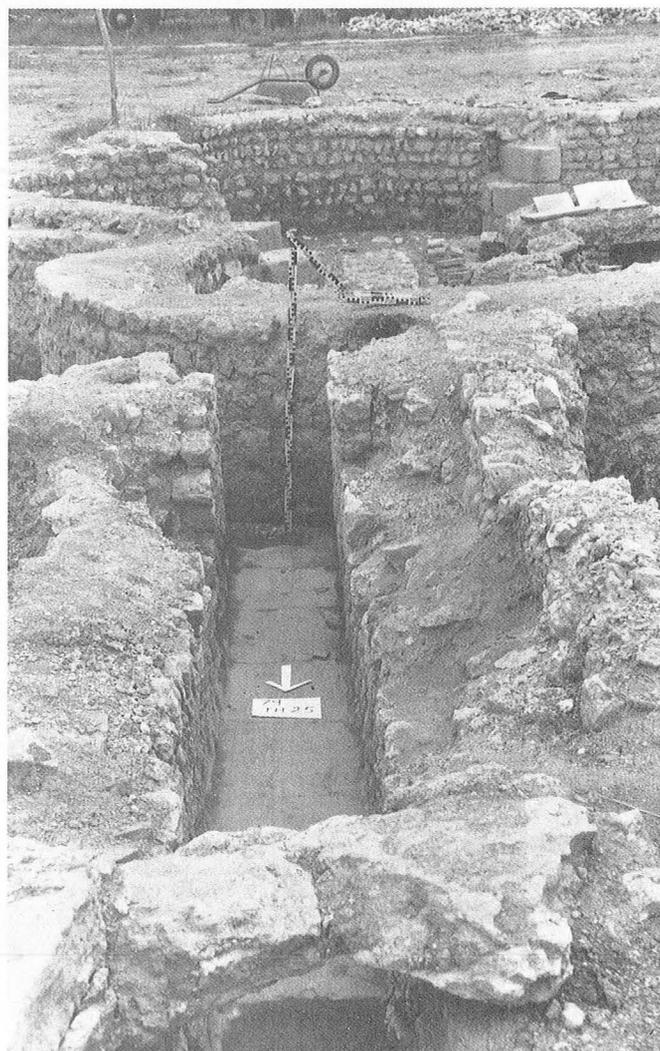
Photo 66 : Canalisation 9 le long de la salle 4

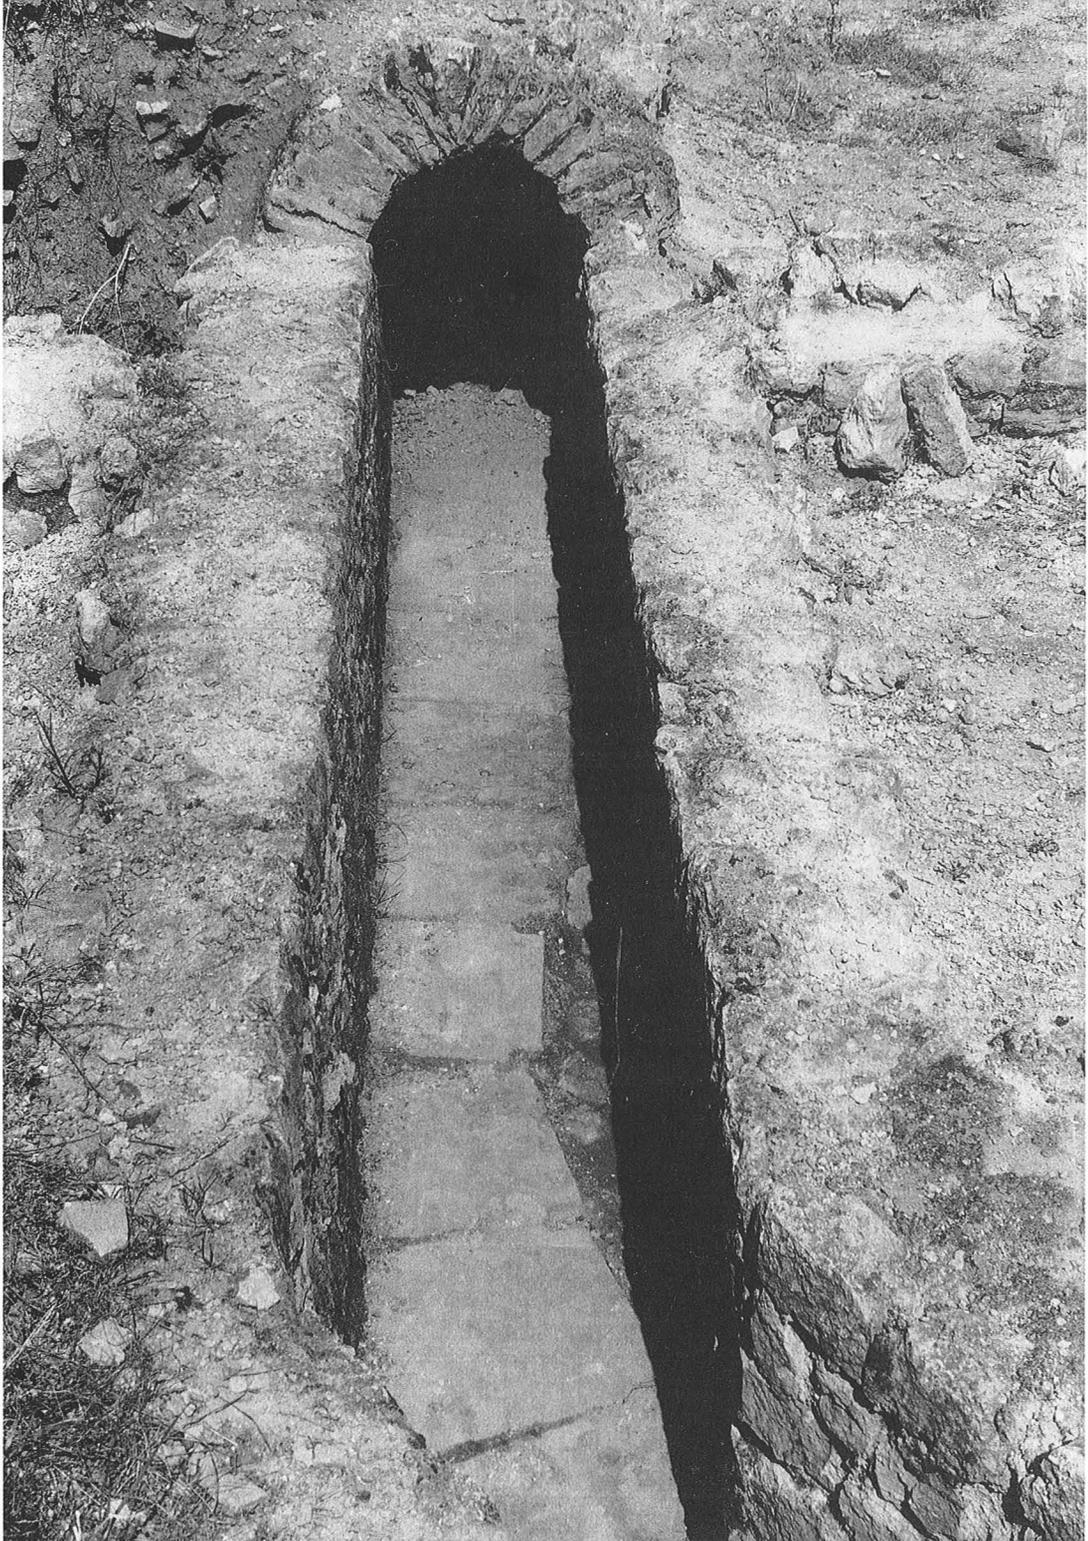
Photo 67 : Canalisation 6 au sud-ouest du bâtiment  
Cl. R. Monturet

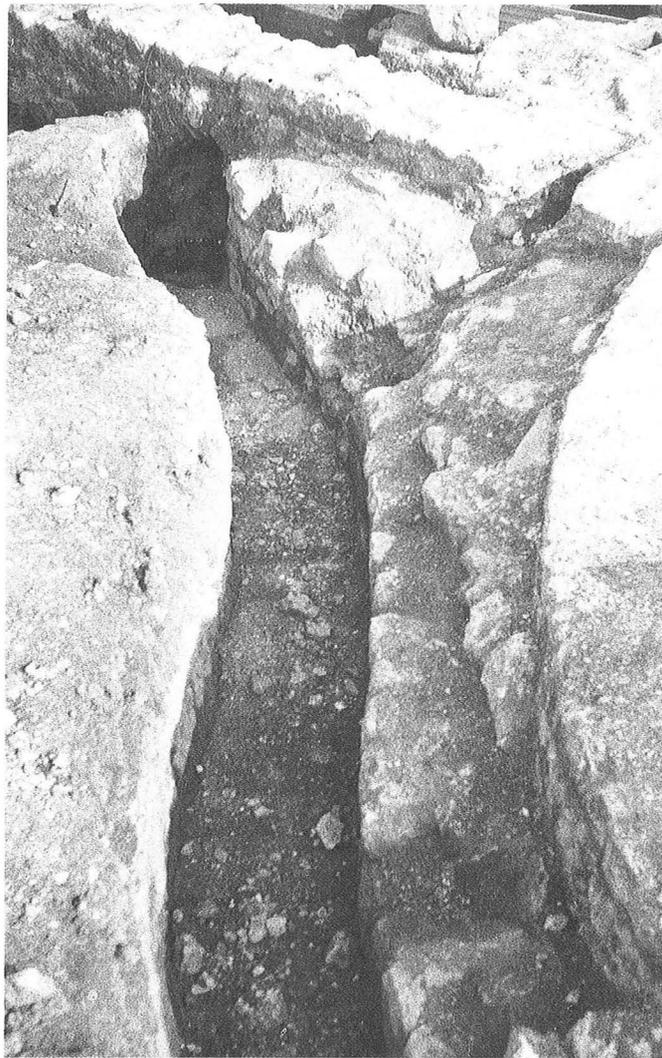
Photo 68 : Canalisation 10 le long du bassin sud des salles 12 et 11  
Cl. H. Rivière

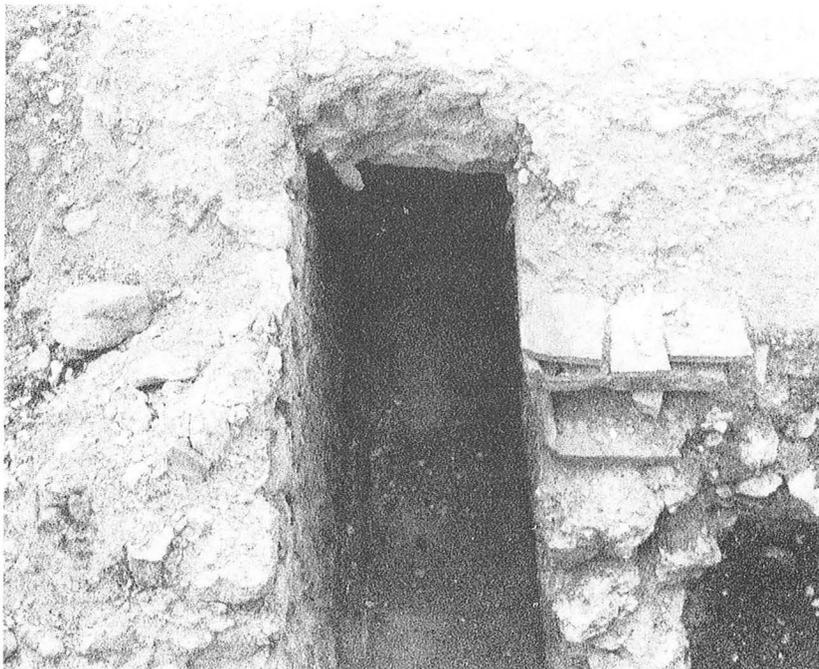
Photo 69 : Égoût ouest des latrines recouvert par le sol de la salle 17 (État III B)  
Cl. E. Guibert
