# AQVITANIA

# **L** *La villa* rustique de Larajadé (Auch, Gers), un petit établissement rural aux portes d'*Augusta* *Auscorum* : l'approche archéologique

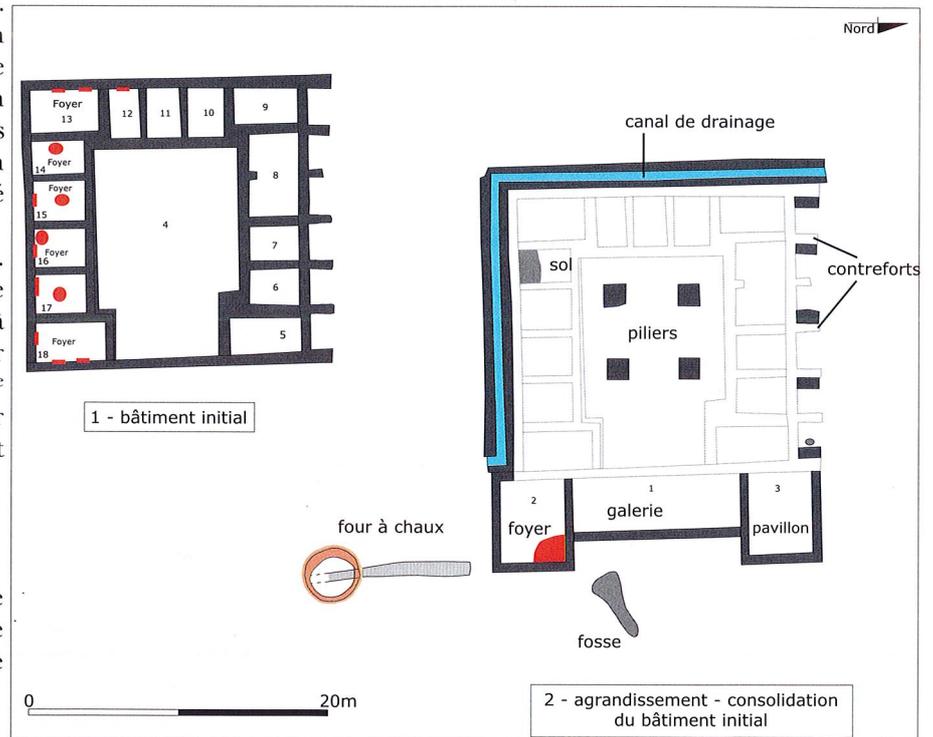
Fig. 2. Les deux phases d'édification de la villa et d'occupation du site. Infographie L. Grimbart INRAP.

distinguent clairement : une villa-bloc à salle centrale a précédé la villa à galerie de façade et pavillons d'angle (fig. 2, 3, 4 et 5).

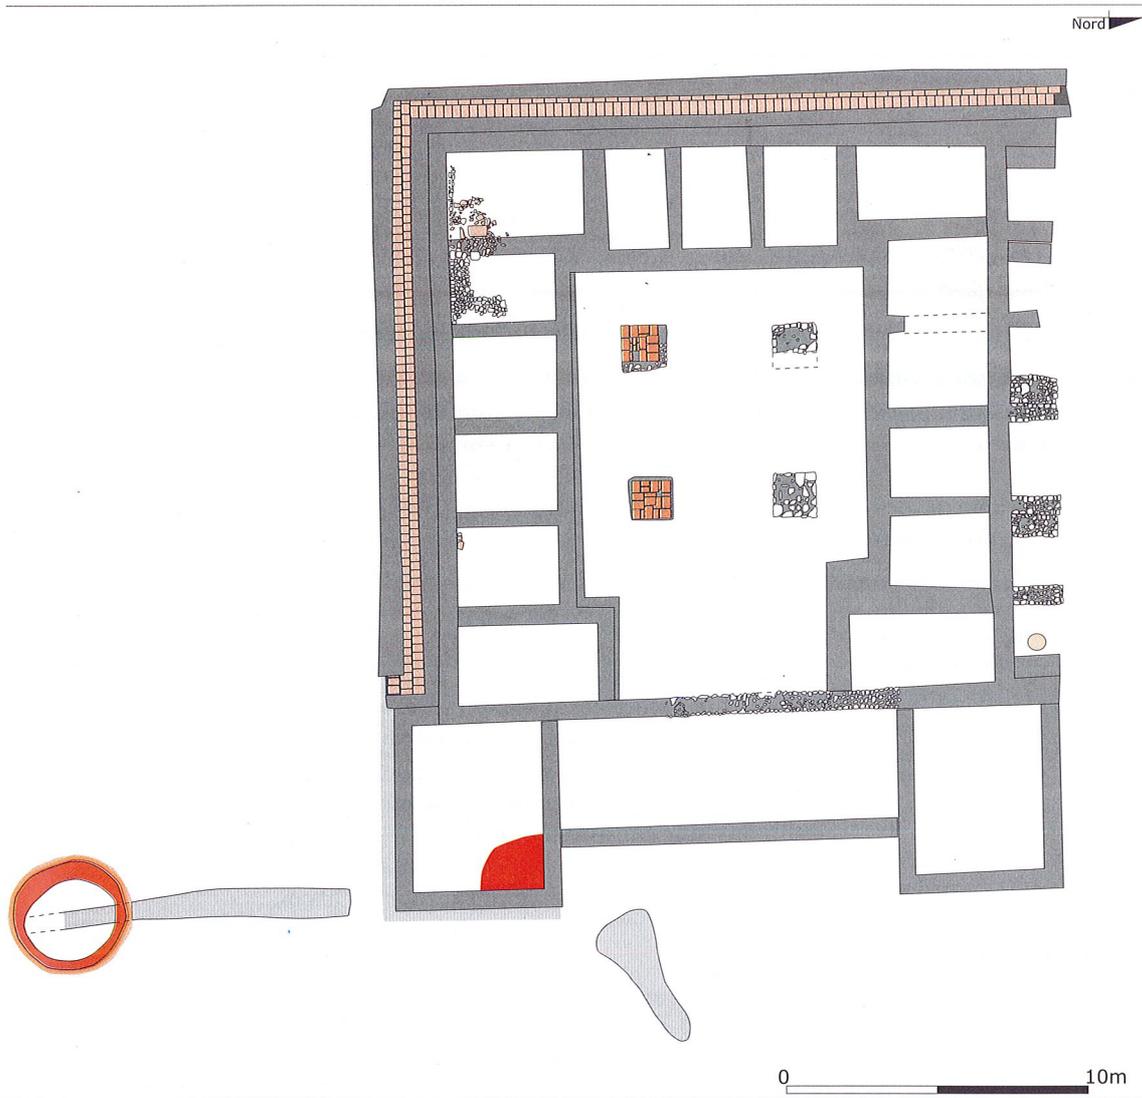
*Fig. 3. Plan général de la villa et de ses abords.  
Infographie L. Grimbert INRAP.*

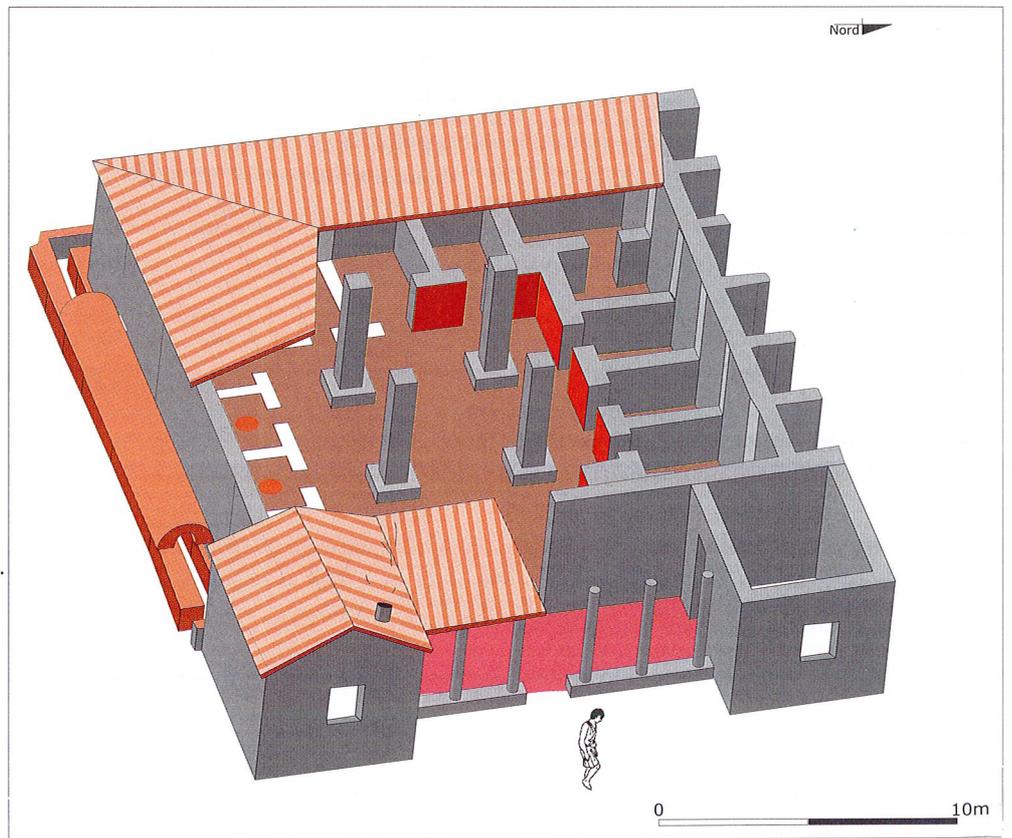
*Fig. 4. Hypothèse de restitution de la villa.  
Infographie L. Grimbert INRAP*

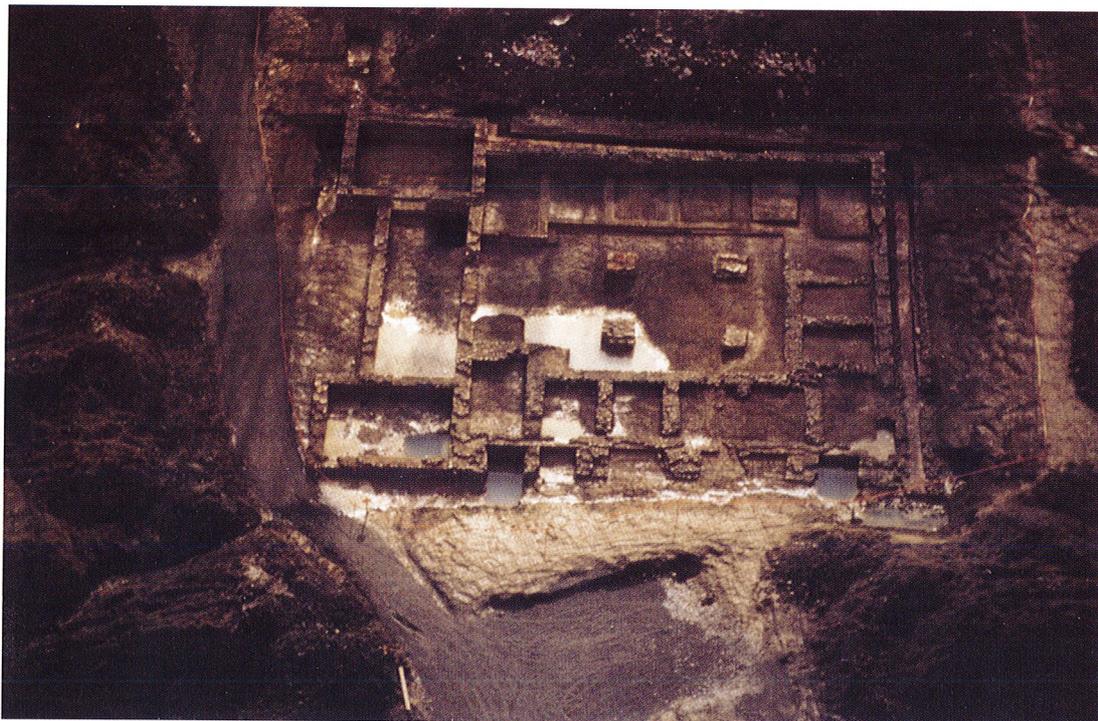
*Fig. 5. Vue aérienne de la villa en fin de fouille. Photo A. Grall INRAP.*

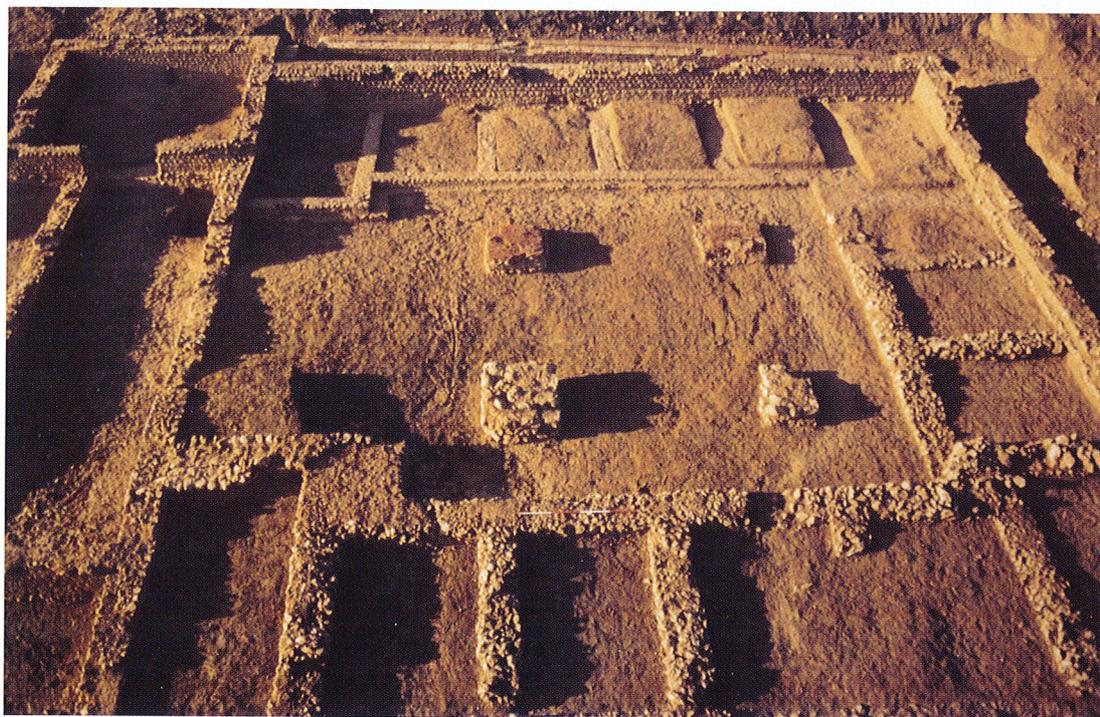
*Fig. 6. Vue d'ensemble de la villa en fin de fouille. Photo A. Grall INRAP.*

Le bâtiment, presque parfaitement carré (19 m de côté), est constitué d'un mur extérieur de ceinture, d'un mur intérieur qui limite l'espace central et de nombreuses cloisons qui relient ces deux structures et délimitent de nombreuses petites pièces entourant la salle centrale (fig. 6).

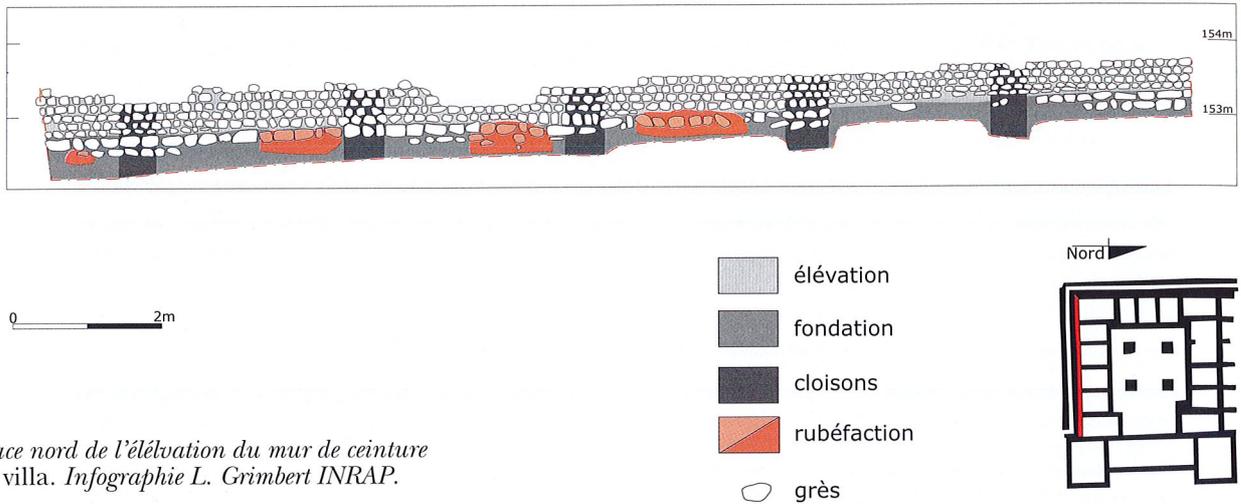
Fig. 7. Face nord de l'élévation du mur de ceinture sud de la villa. Infographie L. Grimbart INRAP.

mais elle s'accroît du sud vers le nord, dans le sens de la pente, afin d'améliorer la stabilité du bâtiment (fig. 7 et 8).

Ces fondations ont une épaisseur voisine de 60 à 70 cm dans leur partie haute. Elles sont composées de blocs de grès non-équarris, liés à l'argile ; disposés en assises irrégulières, ils reposent sur un hérisson de même nature. La partie supérieure des fondations comporte deux assises de réglage, réalisées avec des blocs de plus gros module et liés au mortier. La fondation de la façade nord, en contrebas, est logiquement la plus

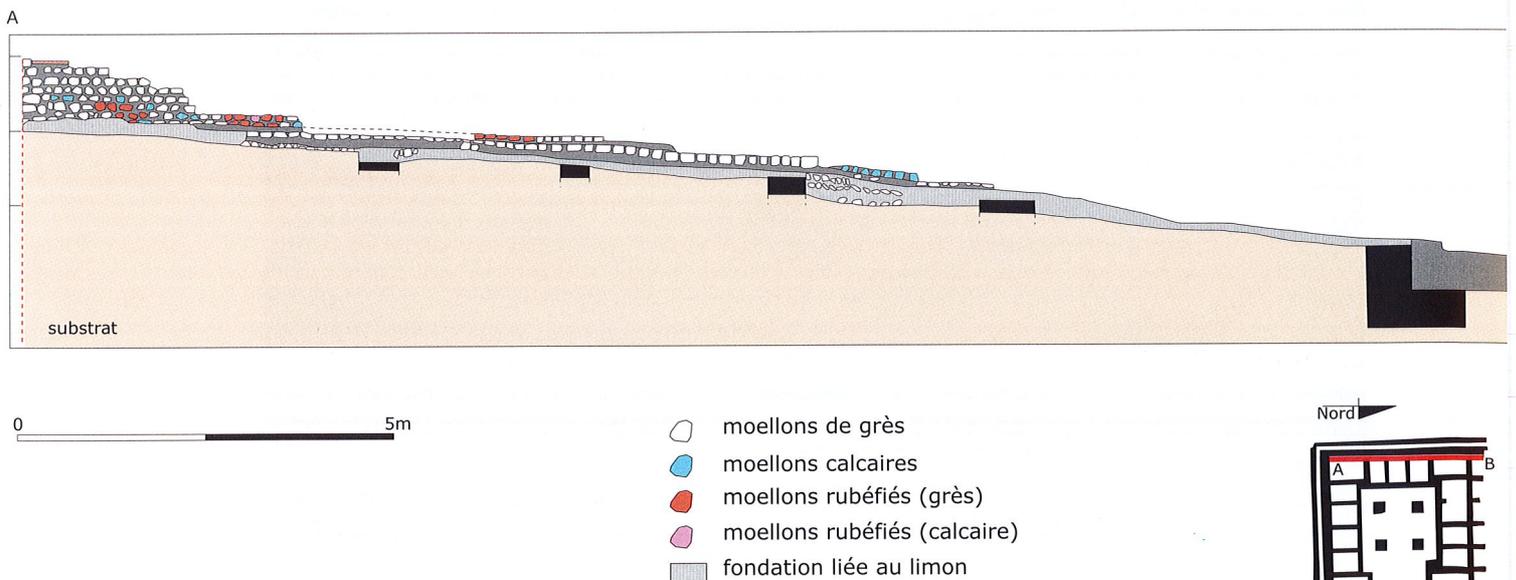
Fig. 8. Face est de l'élévation du mur de ceinture ouest. Infographie L. Grimbart INRAP.

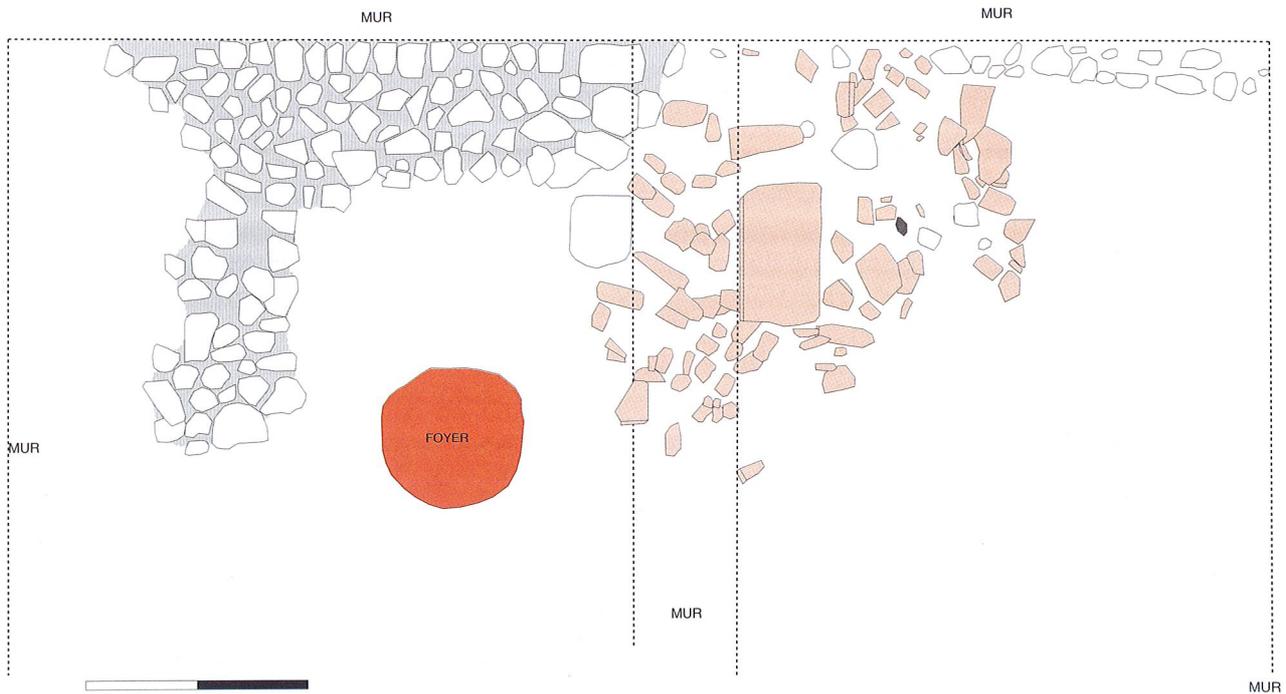
Fig. 9. Relevé détaillé des pièces 13 et 14. Infographie L. Grimbart INRAP.

*L'aménagement intérieur de la villa : sols et foyers (fig. 9, 10 et 11)*

L'aménagement intérieur était mal conservé à cause du caractère méthodique de la récupération des matériaux, puis de l'érosion et des travaux agricoles. Seule 20 % environ de la surface du sol d'origine était conservée, à savoir celui des pièces de l'aile sud ainsi que ceux de la partie méridionale de la pièce centrale et de l'aile ouest. Ces sols sont constitués de terre battue; en fait il s'agit simplement du limon sous-jacent qui a été compacté et s'est chargé de charbons de bois en surface. Nous n'avons pas retrouvé trace de sol de mortier, même peu élaboré. Des foyers étaient aménagés à même le sol, dans les pièces 18, 17, 16, 15, 14, 13 et 12 où ils sont disposés de manière identique.

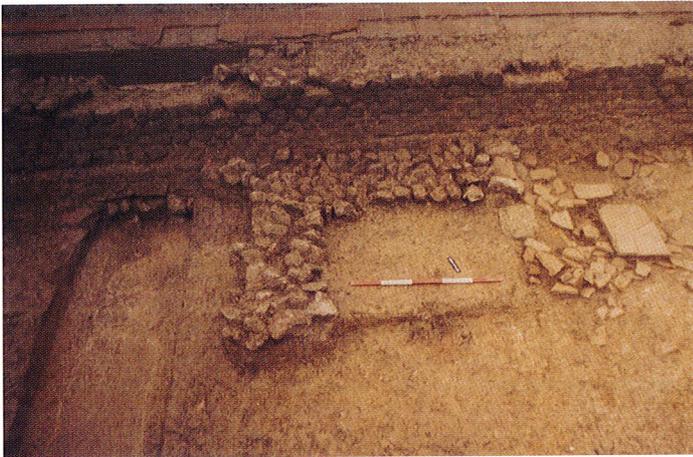
Fig. 10. Vue générale des pièces 13 et 14 en cours de fouille.  
Photo L. Grimbart INRAP.

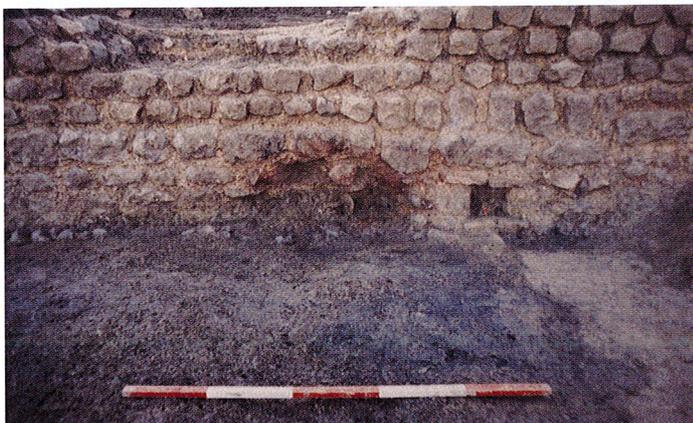
Fig. 11. Vestiges du foyer d'angle de la pièce 16 ; le parement du mur endommagé par la chaleur a été colmaté. Photo L. Grimbart INRAP.

La pièce 16 comporte également deux foyers, mais ils étaient mal conservés. Un foyer central était matérialisé au contact du substrat par une aire subcirculaire rubéfiée de 60 cm de diamètre maximum, avec quelques charbons de bois en périphérie. Un autre foyer était construit dans l'angle sud-ouest de la pièce, où a subsisté seulement une aire rubéfiée et charbonneuse de 60 cm de diamètre. L'utilisation de ce foyer a duré suffisamment longtemps pour provoquer une fusion du parement de grès du mur 3022. Aussi une réparation a-t-elle été effectuée: la dépression consécutive a été colmatée par un "bouchon" d'argile et de fragments de *tegulae*.

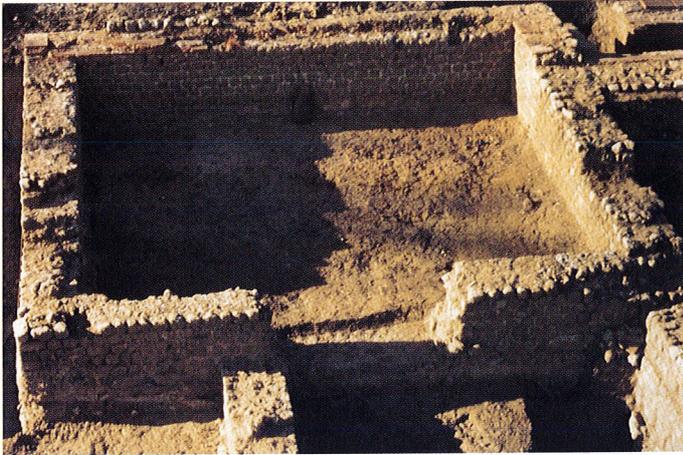
Fig. 12. Vue du pavillon méridional ; au premier plan, le seuil.  
Photo A. Grall INRAP.

— Les pavillons d'angle (fig. 12, 13 et 14)

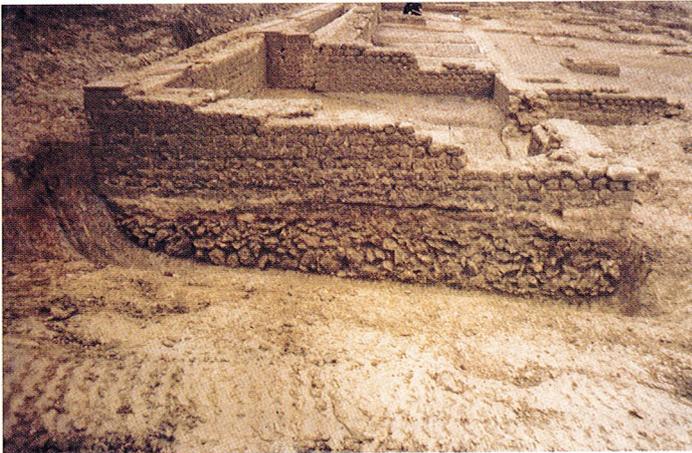
Fig. 13. Vue du pavillon méridional dont les fondations ont été mises au jour. Photo L. Grimbert INRAP.

5,50 m) édifiés dans le prolongement nord-est et sud-est du bâtiment, face au débouché du vallon. La profondeur de la fondation, observée en détail pour le pavillon d'angle sud, augmente dans le sens de la pente, afin de permettre une meilleure stabilité du mur. Ainsi, les fondations ont une profondeur de 0,50 m seulement à l'apex de l'angle sud-est de la tour sud, pour atteindre 1 m à celui de l'angle nord-est. Comme pour le premier état, les fondations comportent deux parties : le niveau inférieur (puissance moyenne : 50 cm) est composé d'assises irrégulières de blocs calcaires calibrés, disposés en hérisson et liés à l'argile. Les dernières assises formant la liaison entre la fondation et l'élévation, d'une hauteur de

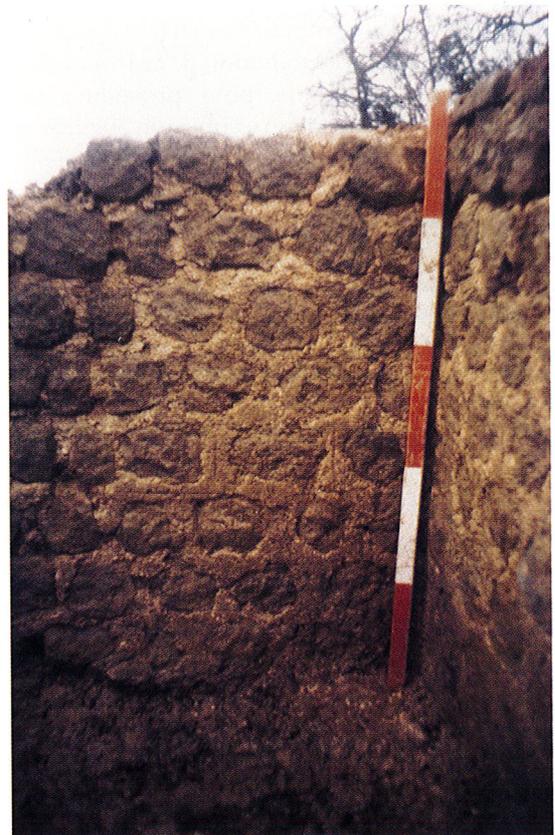
Fig. 15. Détail des joints tirés au fer de la tour sud.  
Photo L. Grimbert INRAP.

20 à 30 cm en suivant toujours le sens de la pente, se composent de blocs de même nature mais ils sont liés au mortier de chaux et de sable. L'élévation, d'une épaisseur moyenne de 60 cm, est réalisée, comme précédemment, en *opus vittatum* de moellons de grès (15 cm sur 10 cm en moyenne) à blocage interne d'éclats de pierre et de mortier de chaux. Malgré la pente importante, les assises sont horizontales, ce qui a nécessité la réalisation d'assises supplémentaires dans la partie nord afin de rattraper la déclivité du terrain. Les angles extérieurs sont chaînés grâce à l'utilisation de moellons soigneusement lissés. Dans l'angle sud-est du pavillon sud, on a pu observer l'emploi exceptionnel de la brique pour assurer l'horizontalité de l'extrémité d'une assise: là, une double arase de briques, seulement conservée dans la partie sud de la tour méridionale, couronnait les 7 à 9 assises de moellons. L'élévation n'était pas conservée au-delà. Les joints de mortier étaient légèrement débordants sur le parement externe, alors qu'ils ont été tirés au fer avec soin pour le parement interne (fig. 15).

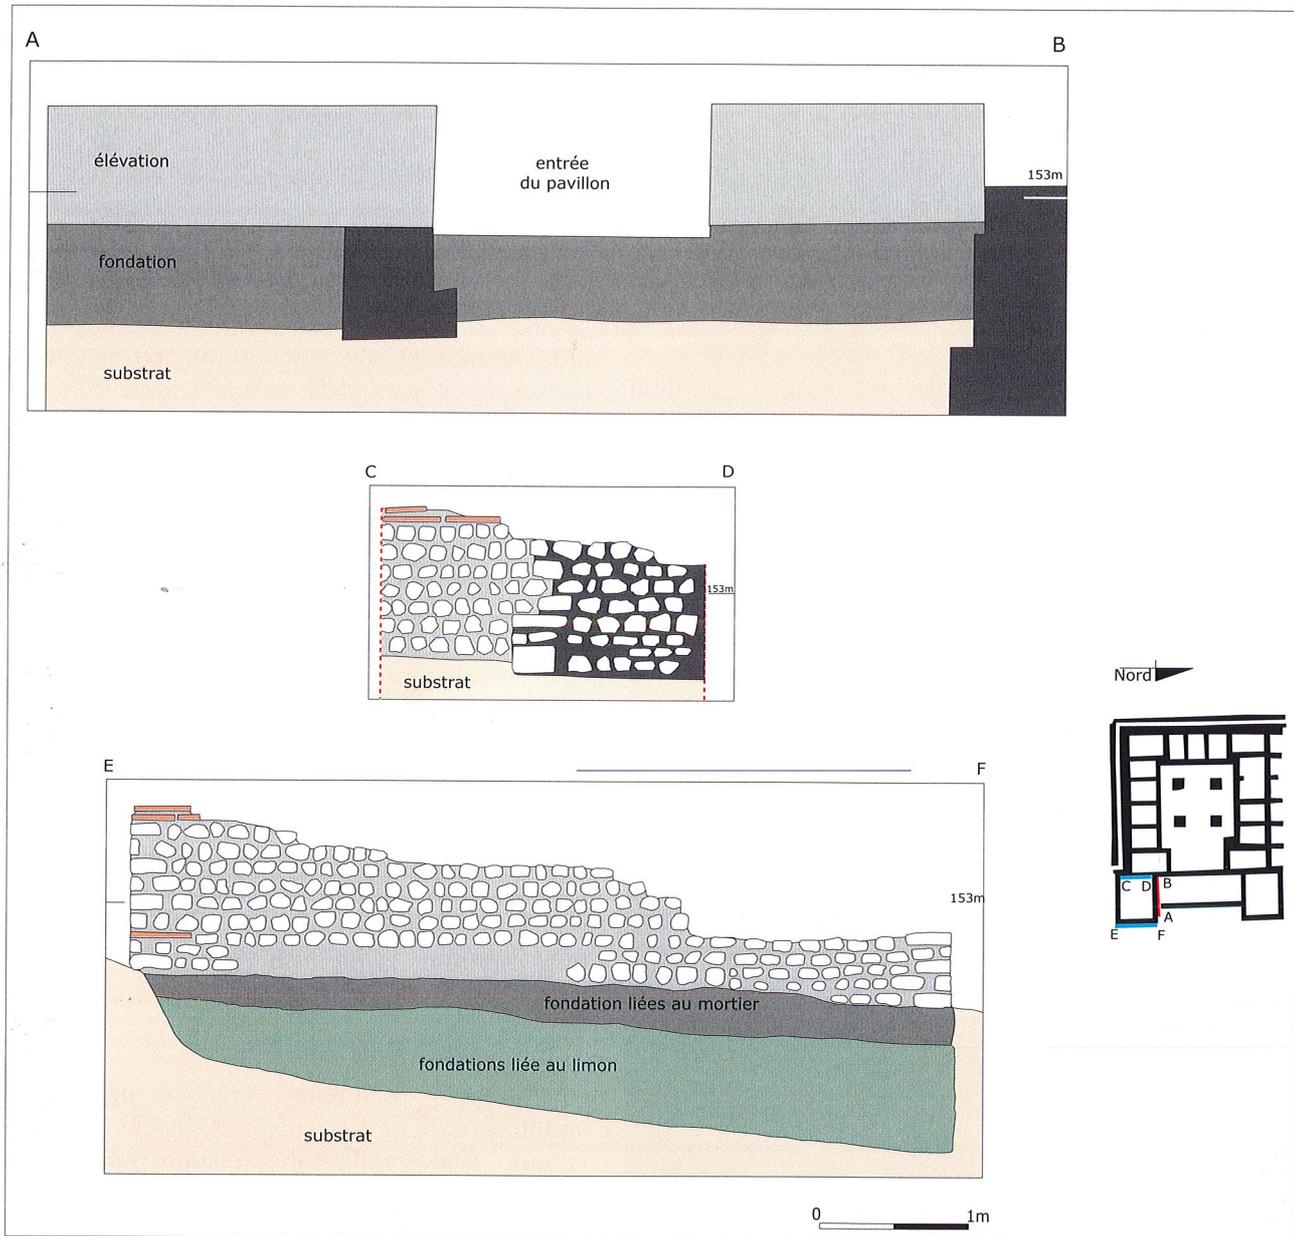
Fig. 14. Coupes et élévation du pavillon sud. Infographie L. Grimbart INRAP.

L'examen de la maçonnerie du pavillon méridional montre que la pose des assises s'est effectuée du nord vers le sud, c'est-à-dire en sens inverse de la pente. Si les murs sont soigneusement chaînés aux angles nord-est et sud-est des deux pavillons d'angle, ils sont, en revanche, simplement ancrés sur celui de la façade du premier état.

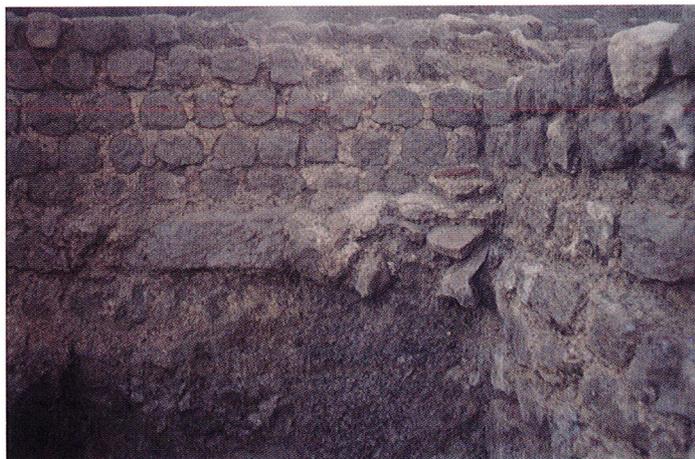
Fig. 16. Vue des vestiges du sol maçonné de la galerie.  
Photo L. Grimbart INRAP.

d'angle méridional et avait donc été réalisé après l'achèvement des élévations de la nouvelle façade. Seule se conservait sa partie inférieure qui reposait directement sur le limon vierge: faite de fragments de *tegulae* disposés à plat et noyés dans du mortier de chaux, elle constituait sans doute le support d'un sol en béton de tuileau dont quelques fragments arrachés ont été retrouvés à proximité (fig. 16)

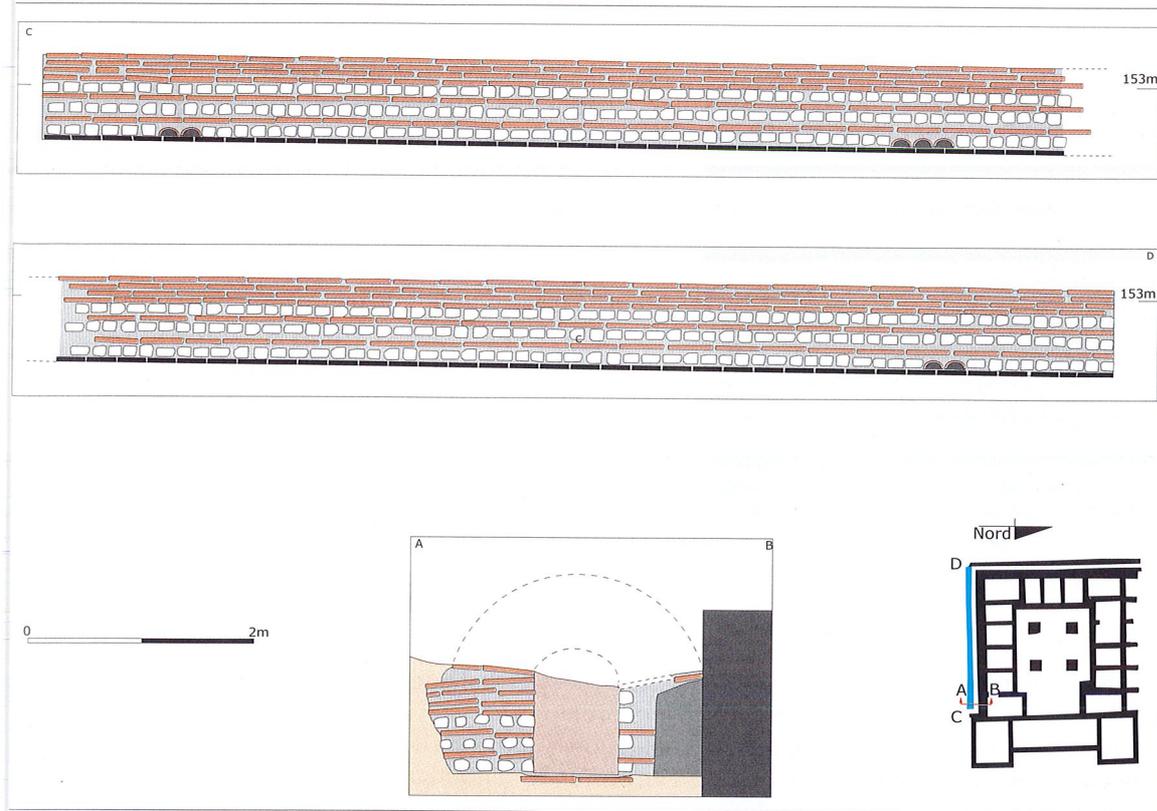
Fig. 17. Coupe et élévation du canal de drainage. Infographie L. Grimbert INRAP.

#### Un drain périphérique (fig. 17, 18 et 19)

Afin d'assurer un bon assainissement des côtés sud et ouest de l'édifice initial, un canal de drainage a été construit le long des façades méridionale et occidentale du mur de ceinture, ainsi qu'à l'extérieur du pavillon d'angle sud. En premier lieu, une tranchée continue, de 2 m de largeur et 80 cm de profondeur, a été ouverte. Puis, au fond de celle-ci, fut mis en place un dallage, fait de briques neuves (27 x 39 x 3 cm),

posées sur le limon naturel et liées au mortier de chaux. Ces briques sont disposées régulièrement sur deux rangs dans le sens de la longueur. Ensuite, deux parois maçonnées furent construites, recouvrant partiellement les briques dans un souci d'étanchéité. La paroi interne, celle qui est appuyée contre le mur de façade de la villa, a une épaisseur de 60 cm ; elle est réalisée en maçonnerie fourrée, avec un blocage en *opus caementicium* entre deux parements composés en alternance de moellons de calcaires et de briques (*opus mixtum*) et noyées dans un mortier riche en chaux. La paroi externe, réalisée pour partie en tranchée pleine, a une épaisseur comparable et est également construite en *opus mixtum* sur les six assises inférieures. Au-dessus, les quatre assises supérieures sont réalisées avec des briques identiques à celles du dallage (*opus testaceum*) noyées dans le mortier, jusqu'au départ de la voûte qui couronnait l'ensemble et était sans doute également en briques. A intervalles réguliers, des *imbrices* disposées dans l'épaisseur de la maçonnerie, à la base de la paroi externe, permettaient aux eaux d'infiltration contenues dans le limon environnant de s'écouler dans le canal.

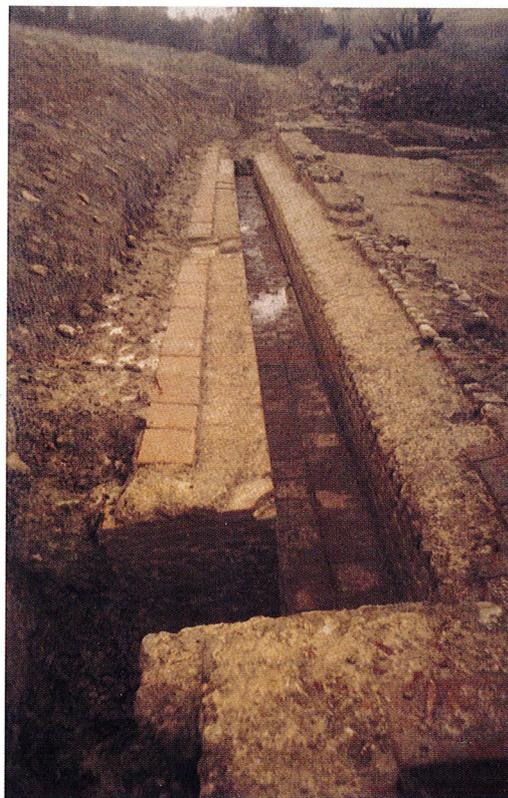
Fig. 18. Vue du canal de drainage prise depuis son extrémité sud-est. Photo L. Grimbert INRAP.

point le plus haut, débute par une chicane dirigée vers le coteau, à l'angle nord-ouest du pavillon d'angle méridional : elle lui permettait de capter l'essentiel de l'humidité en provenance des limons en surplomb. A l'autre extrémité devait se trouver un système de stockage de l'eau collectée, vraisemblablement en contrebas de l'angle nord-ouest de la villa : c'était peut-être un puisard, mais il a été détruit anciennement car on constate une interruption de la canalisation. L'arasement partiel du tronçon nord-sud du drain a permis d'observer une nouvelle fois la structure de ses parois : ici aussi elles comportent un parement, en assises de moellons calcaires et de briques noyées dans le mortier, et une partie centrale, en blocage de pierres de grès bleu. Quant à son dallage, il se compose de deux rangées de briques, une dans le sens de la largeur, l'autre de la longueur.

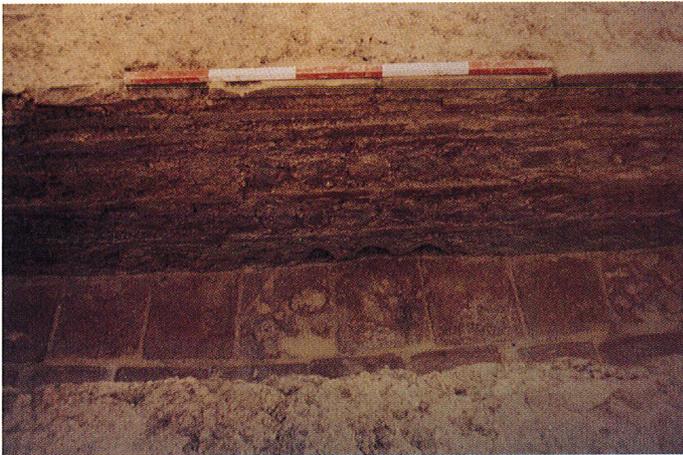
Fig. 19. Détail des imbrices du canal de drainage destinées à faciliter la percolation de l'humidité en provenance du coteau.  
Photo L. Grimbart INRAP.

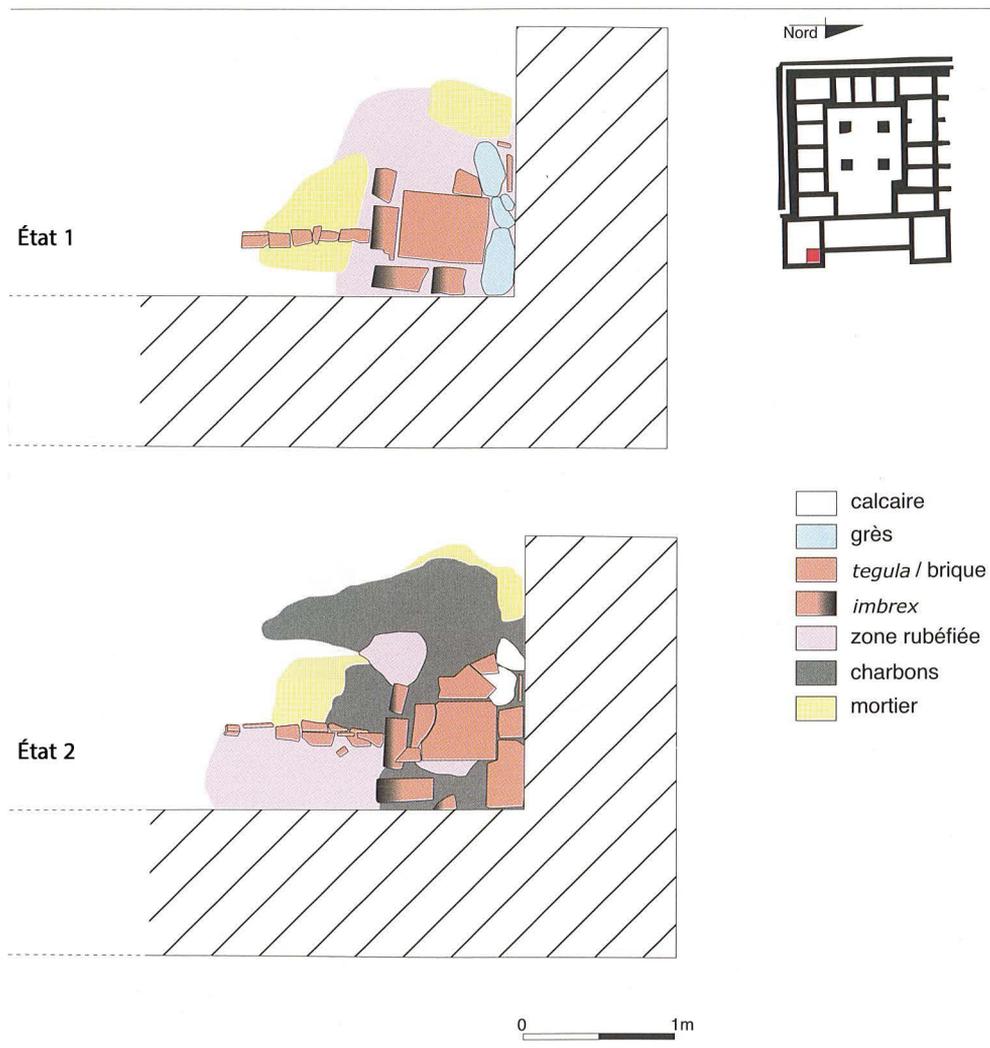
Fig. 20 (ci-contre). États des foyers du pavillon sud. Infographie L. Grimbert INRAP.

#### — Le pavillon d'angle sud (fig. 20 et 21)

Il a déjà été mentionné que les joints beurrés de la paroi intérieure avaient été tirés au fer, dans un but décoratif : l'appareil était donc resté apparent. Le sol, horizontal, a été aménagé en terre battue à partir du substrat. Cet horizon a une épaisseur de 5 cm environ et est fortement chargé en charbons de bois qui lui confèrent une teinte grisâtre. Dans l'angle nord-est du pavillon, ce sol

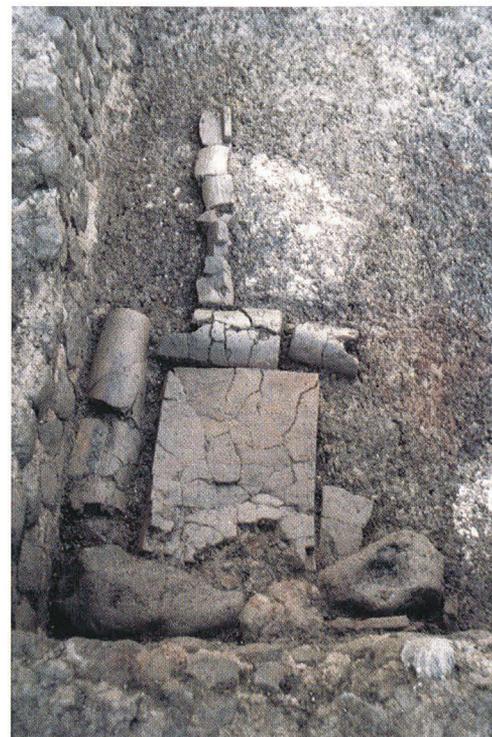
Fig. 21 (ci-dessus). Foyer dans l'angle du pavillon sud. Photo L. Grimbert INRAP.

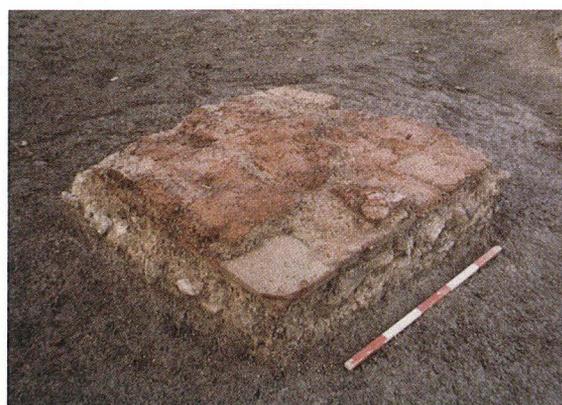
Fig. 23

Fig. 23. Vue de détail du pilier sud-est. Photo L. Grimbert INRAP.

Les quatre piliers porteurs carrés, de 1,23 m de côté, disposés de façon symétrique dans la pièce centrale ont, sans doute, été érigés lors de cette seconde phase (fig. 22 et 23). Leurs fondations, d'environ 1,80 m de côté, s'enfoncent à travers le substrat limoneux ; ovalisées, elles débordent largement sur l'élévation. On y distingue deux

assises de blocs de grès bleu calibrés, liés au mortier de chaux et de sable, reposant sur un hérisson de blocs identiques liés à l'argile. L'élévation de ces piliers n'est pas connue, mais les deux mieux conservés, ceux du sud, possédaient encore deux assises de briques (dimensions des briques: 39 sur 27 sur 3 cm) liées au mortier. Il est

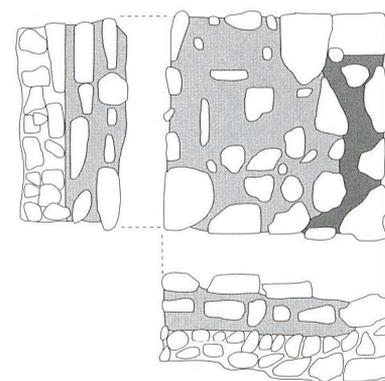
Fig. 22

Fig. 22. Relevé détaillé des quatre piliers de l'espace central. Infographie L. Grimbert INRAP.

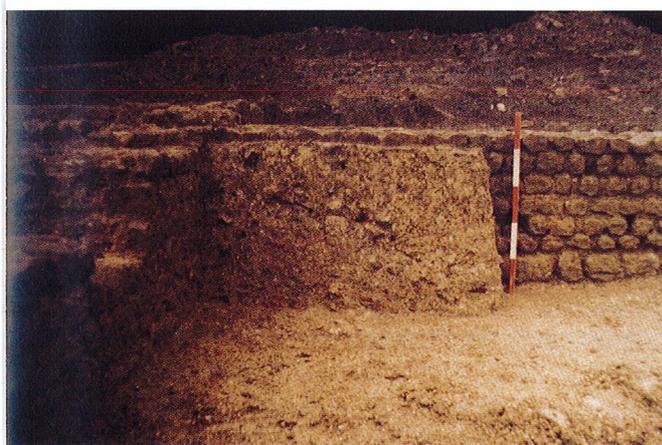
Fig. 24. Témoin stratigraphique du niveau d'abandon-destruction du corps de logis. Photo L. Grimbart INRAP.

#### *Le corps de logis (fig. 24)*

Le pavillon d'angle méridional a fourni un horizon de destruction de 1,10 m de puissance maximum, dont la stratigraphie est identique à celle du corps de logis. Sur le sol de terre battue partiellement détruit repose un remblai de 80 cm d'épaisseur, composé de nodules de mortier, moellons de grès, briques et *tegulae* présents sans concentration particulière. Un autre remblai de destruction composé de matériaux hétérogènes, moins épais, surmonte ce dernier. Dans la galerie de façade, un remblai de destruction, d'une puissance de 20 cm en moyenne, recouvre directement l'arrachement du sol bâti; ce niveau hétéroclite contient des fragments de sol en béton de tuileau, mêlés avec des *tegulae*, *imbrices*, moellons, nodules de mortier, etc. Un second horizon de destruction, de 35 cm de puissance maximum, remplit les ruines de la galerie de façade jusqu'à hauteur de l'arasement des murs.

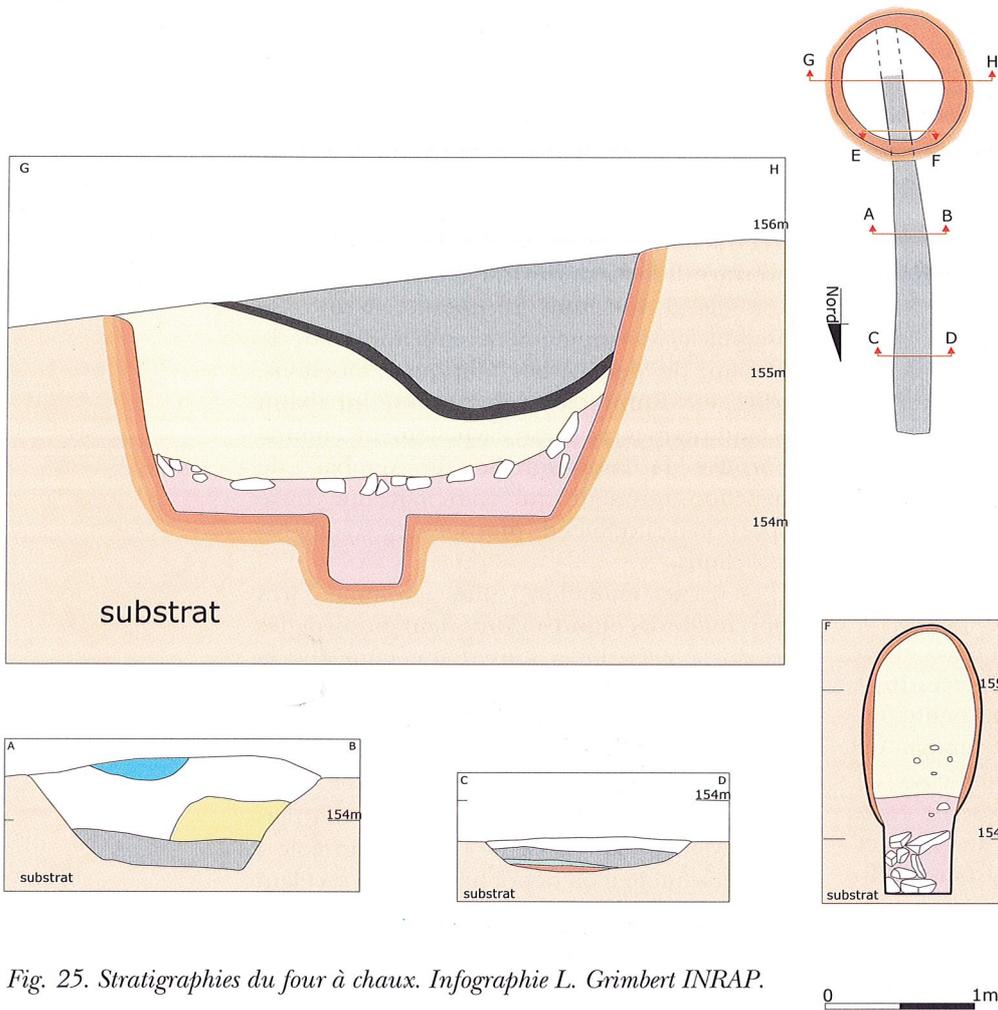
Fig. 25. Stratigraphies du four à chaux. Infographie L. Grimbert INRAP.

*Le four à chaux (fig. 25, 26 et 27)*

Ce four a été édifié 10 m au sud de la galerie de façade de la villa, à une rupture de pente du coteau, d'où il surplombe le pavillon d'angle méridional. Il se compose, comme à l'accoutumée, d'une chambre de chauffe, d'un alandier et d'un canal d'évacuation.

De profil tronconique (diamètre conservé à l'ouverture : 3,5 m), la chambre de chauffe est creusée dans le substrat de calcaire dur, sur une profondeur conservée de 1,90 m. Dans le fond

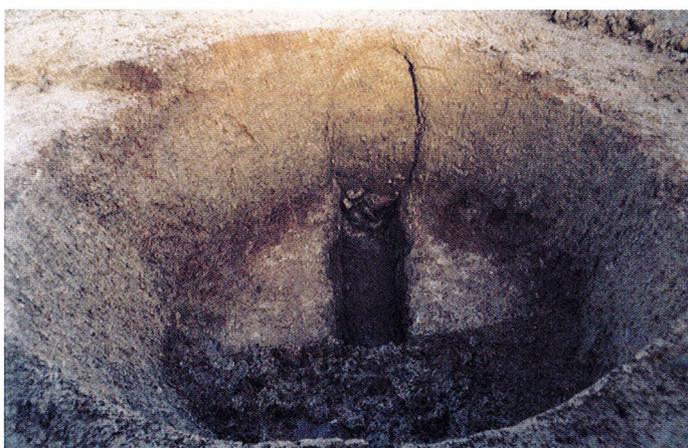
Fig. 26 (à gauche). Vue de la chambre de combustion du four à chaux. Photo L. Grimbert INRAP.

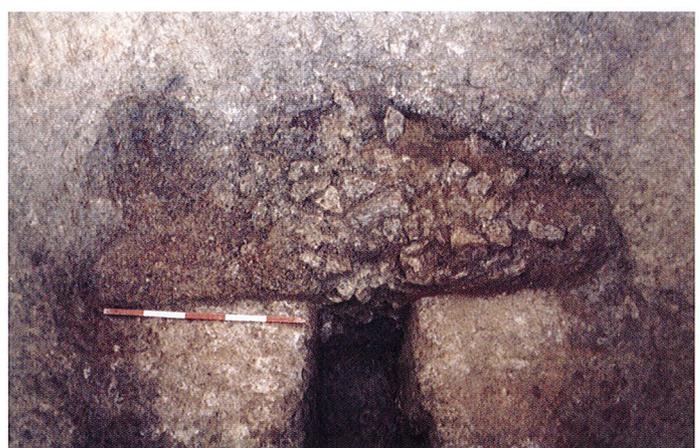
Fig. 27 (à droite). Vue de détail du contenu de la partie basse du four : blocs chauffés. Photo L. Grimbert INRAP.

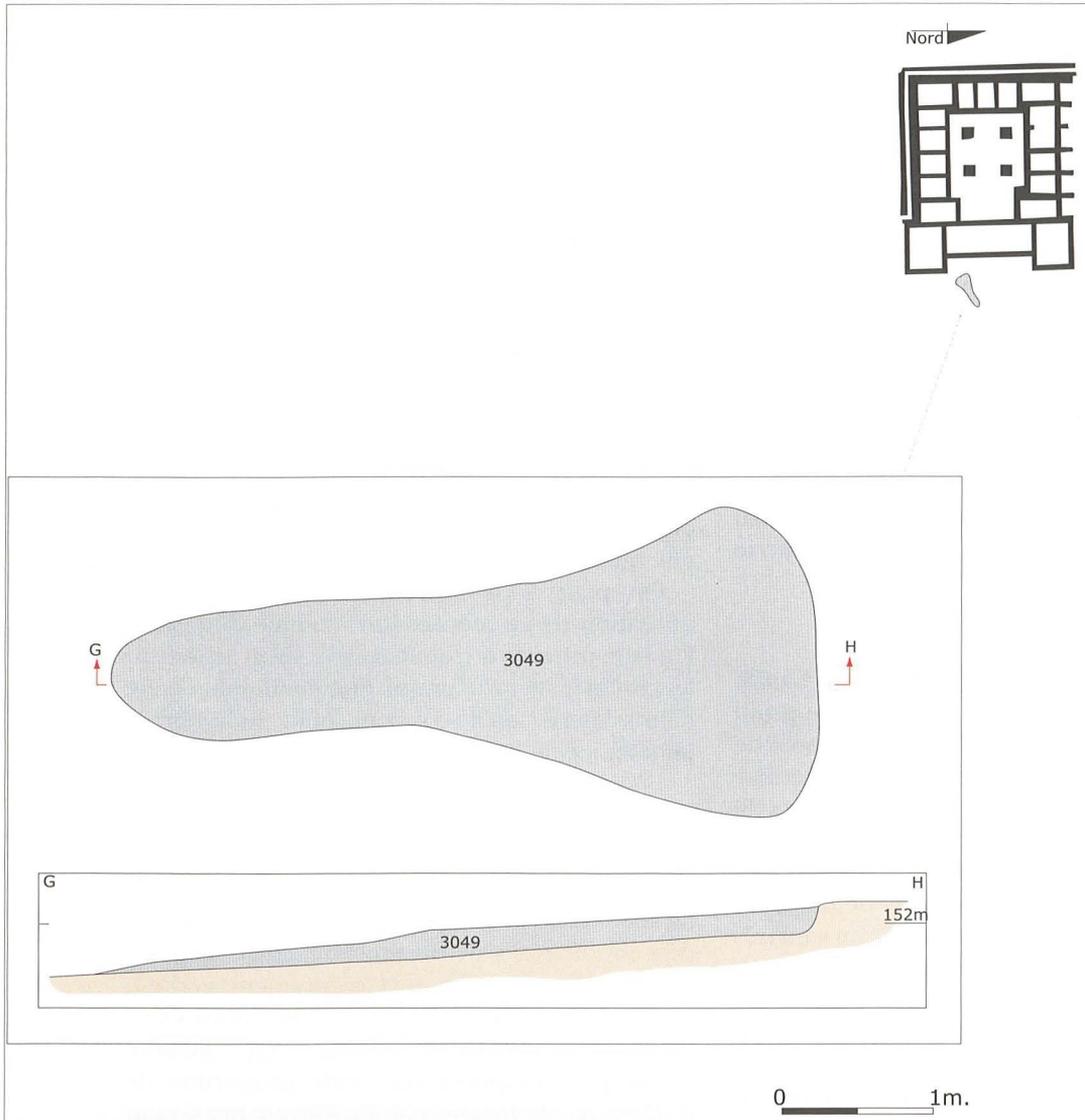
Fig. 28. Relevé de la fosse-dépotoir. Infographie L. Grimbert INRAP.

#### *La fosse-dépotoir (fig. 28 et 29)*

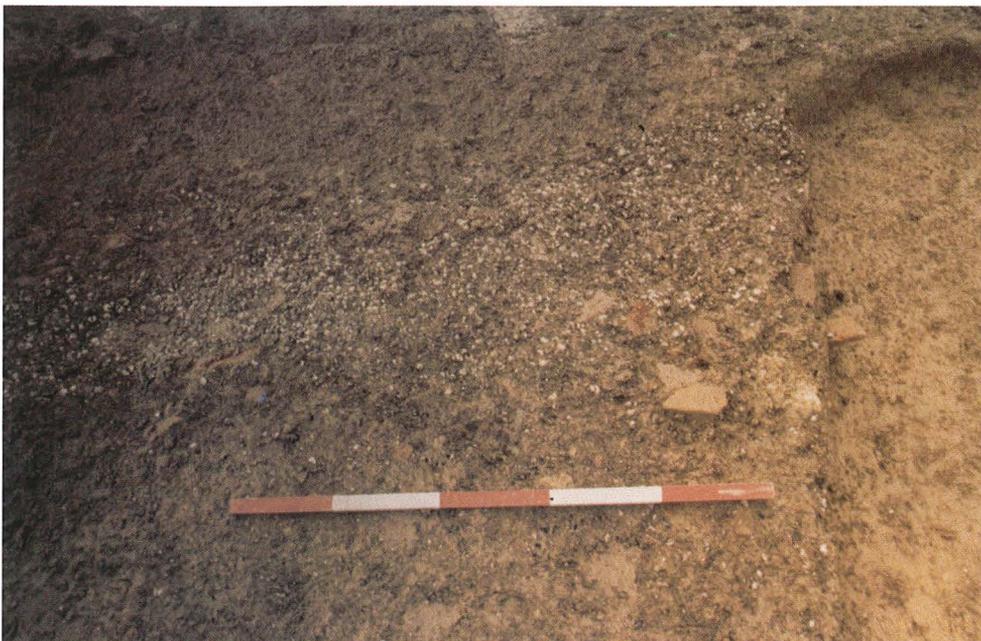
Fig. 29. Vue de la fosse-dépotoir remplie de coquilles d'escargots. Photo L. Grimbert INRAP.

Le reste attribué à la cistude d'Europe correspond à une pièce de la partie supérieure de la carapace. La fosse-dépotoir contenait également un lot d'une centaine d'escargots terrestres (*Helix Cepaea* sp. "*nemoralis*"), communément consommés. Huit ossements de chien ont aussi été découverts dans le comblement de l'égout, après son abandon. Ils semblent avoir appartenu à un seul individu et devaient être en connexion anatomique. Aussi, soit ce chien a été jeté dans le comblement de l'égout et son importante fragmentation est due à de mauvaises conditions taphonomiques, soit ce niveau est composé, au moins en partie, d'éléments provenant d'un dépôt déjà constitué ailleurs.

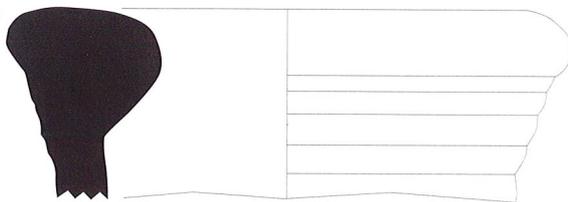
Fig. 37. Amphores, I<sup>er</sup>-II<sup>e</sup> siècles. Infographie S. Bach INRAP.

— Les amphores (fig. 37)

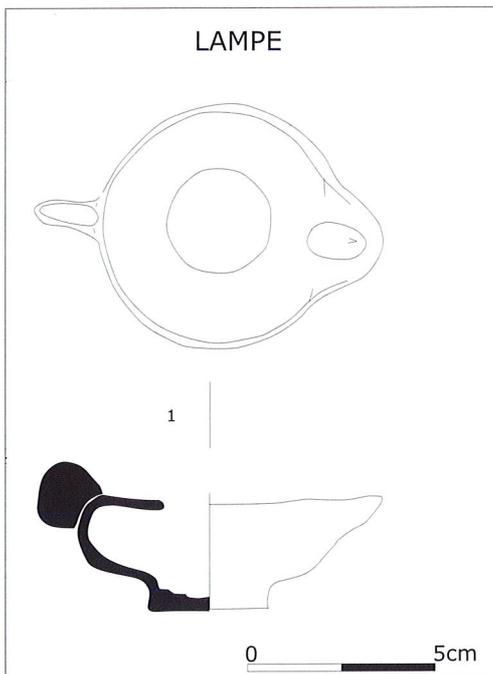
Fig. 38 (ci-contre). Lampe à huile en céramique. Infographie S. Bach INRAP.

— Les lampes (fig. 38)

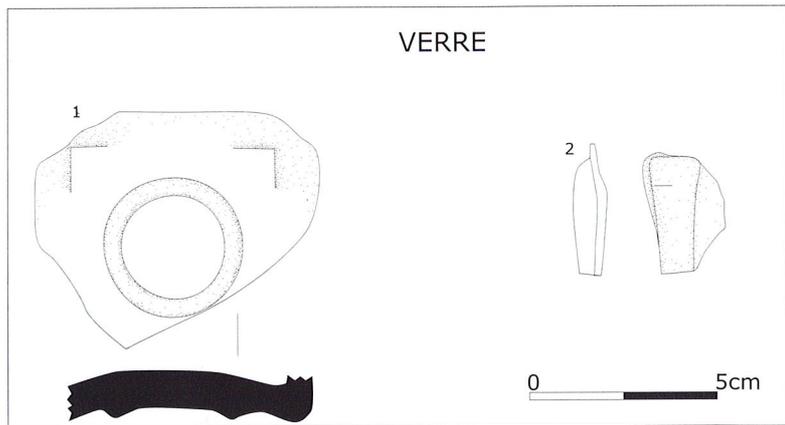
Fig. 39 (en haut). Verre, fin I<sup>er</sup>-II<sup>e</sup> siècle. Infographie S. Bach INRAP.

## — Le verre (fig. 39)
