# AQVITANIA

# **L** *La villa* rustique de Larajadé (Auch, Gers), un petit établissement rural aux portes d'*Augusta* *Auscorum* : l'approche archéologique

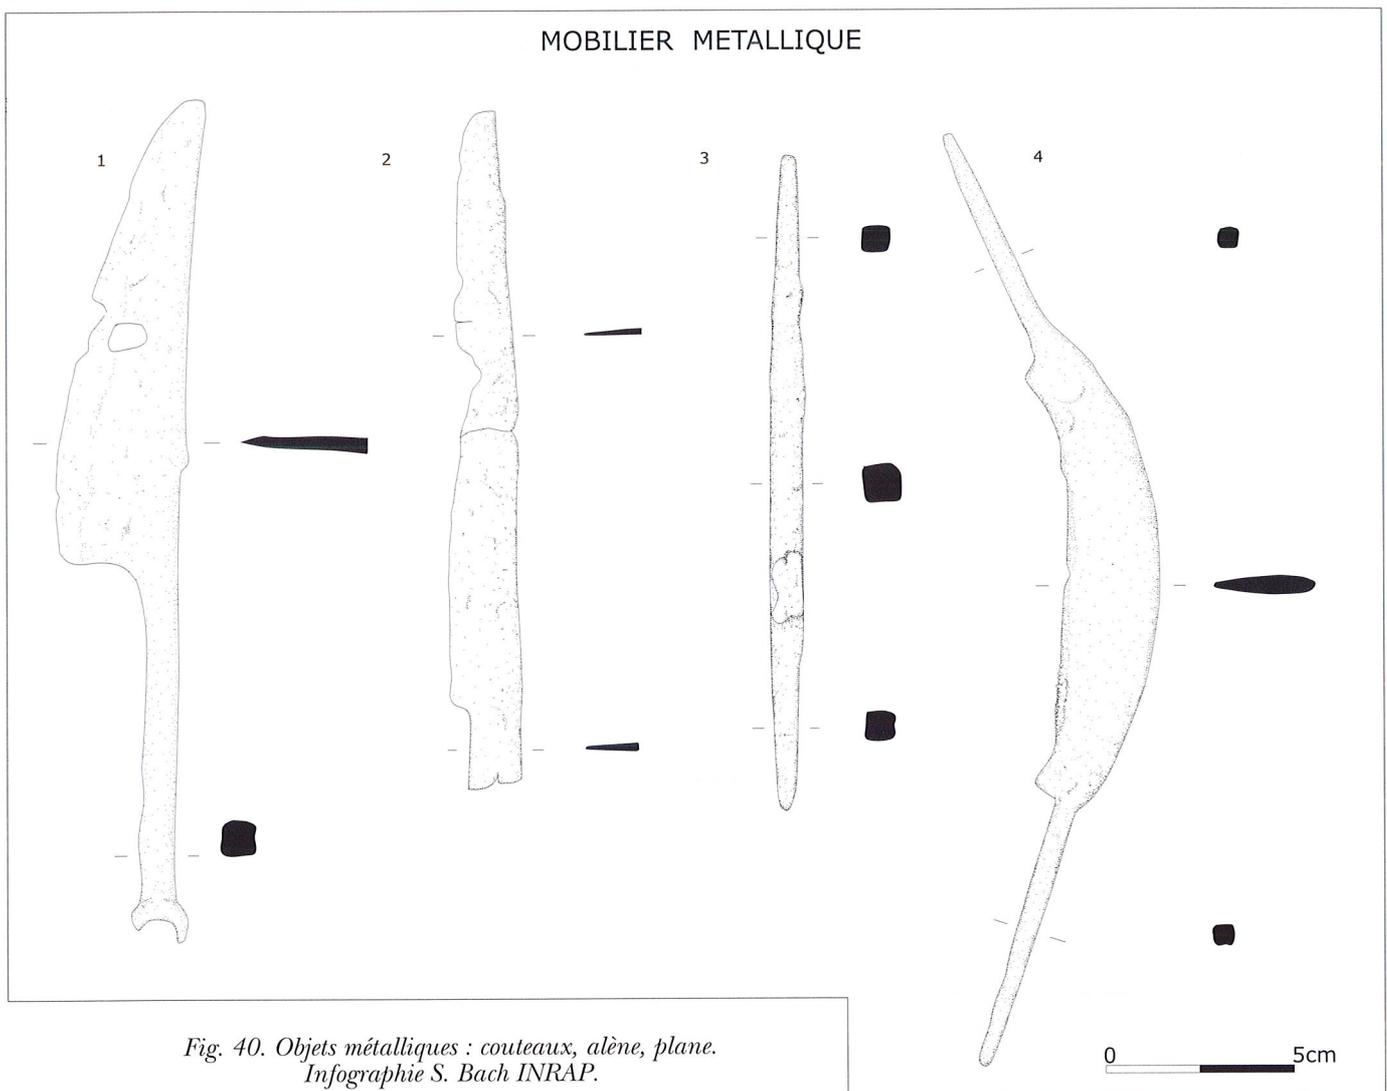
Fig. 40. Objets métalliques : couteaux, alène, plane. Infographie S. Bach INRAP.

## — Le métal (fig. 40 et 41)

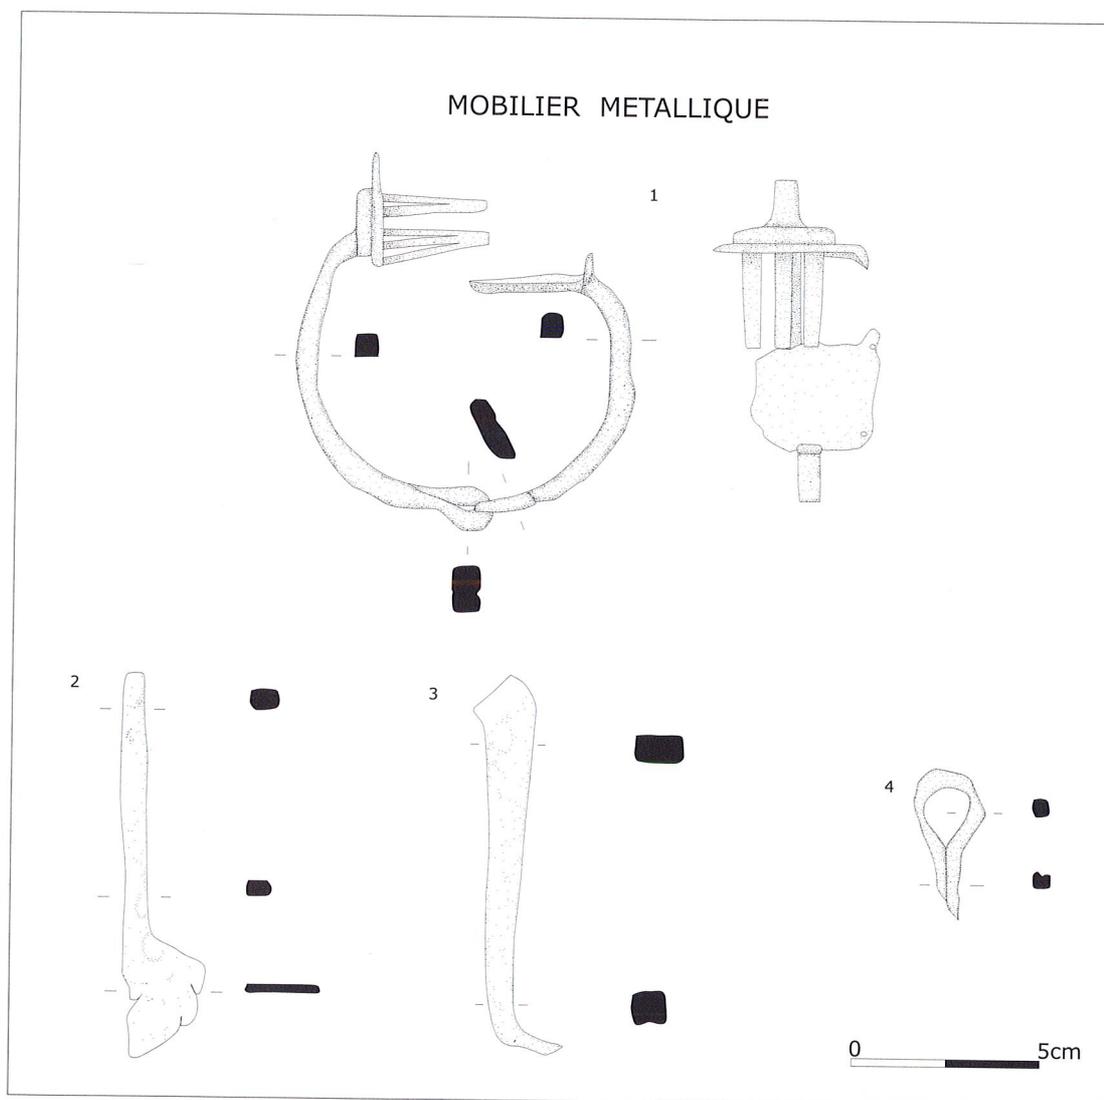
Fig. 41. Objets métalliques : entraves de prisonnier, couteau, clé (?), gond-goupille.  
 Infographie S. Bach INRAP.

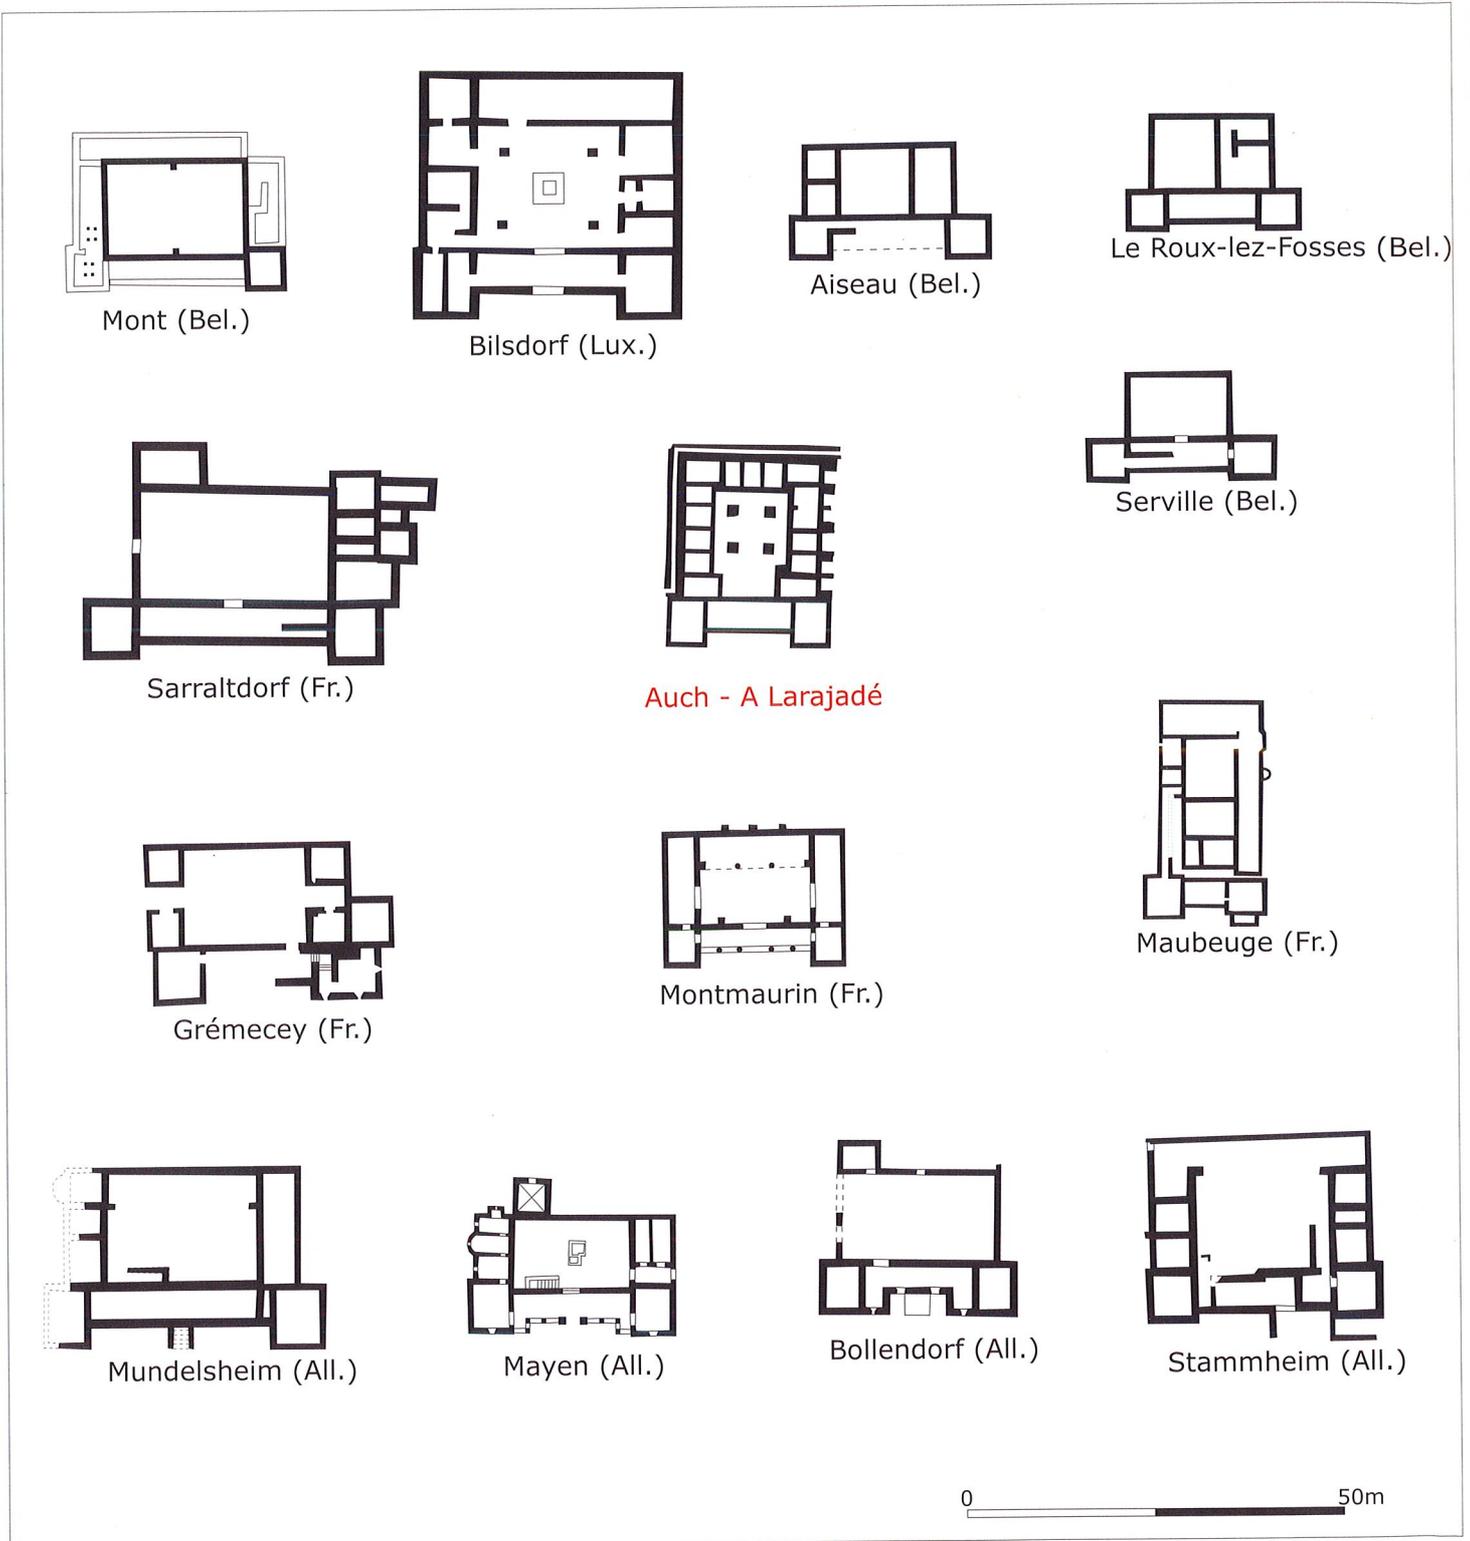
Fig. 42. La villa de Larajadé et quelques autres villae à galerie de façade.  
 Infographie L. Grimbart INRAP.

Les exemples comparatifs que nous avons retenus, notamment Bilsdorf, Bollendorf, Mayen, Stahl, Stammheim, Wasserbilig, Wolkrange Sesselich, montrent des dimensions, des proportions et des agencements très proches de celles de la villa de Larajadé. L'édifice gersois s'insère donc parfaitement par sa structure, sa chronologie et son évolution, dans cette catégorie de *villae* répandue dans les provinces les plus septentrionales de l'Occident romain (fig. 42).
