# Nouvelles données sur le théâtre antique de Brion à Saint-Germain-d'Esteuil (Gironde)\*

Étudié depuis la seconde moitié du xx<sup>e</sup> s., le théâtre antique de Brion, à Saint-Germain-d'Esteuil, semblait posséder un plan régulier bien établi. Or, une récente surveillance archéologique, liée à un projet de restauration, a permis de compléter et d'actualiser les données architecturales jusqu'ici connues : le plan de l'édifice s'avère finalement simplifié et l'observation des vestiges révèle la présence de deux phases de construction.

Dans la perspective d'un projet de restauration du théâtre, la commune de Saint-Germain-d'Esteuil, à la demande du Service Régional de l'Archéologie d'Aquitaine, a mis en place un accompagnement archéologique dès la fin de l'année 2012<sup>1</sup>. Établi à partir d'un plan de restitution publié par M. Fincker en 2000<sup>2</sup> (fig. 2), le programme prévoyait de se concentrer, dans un premier temps, sur le quart sud-est de la *cavea*, et notamment sur le remblai extérieur, le mur périphérique et les murs radiaux de la *cavea*. L'examen des vestiges mis au jour fait apparaître plusieurs informations inédites permettant de proposer une chronologi

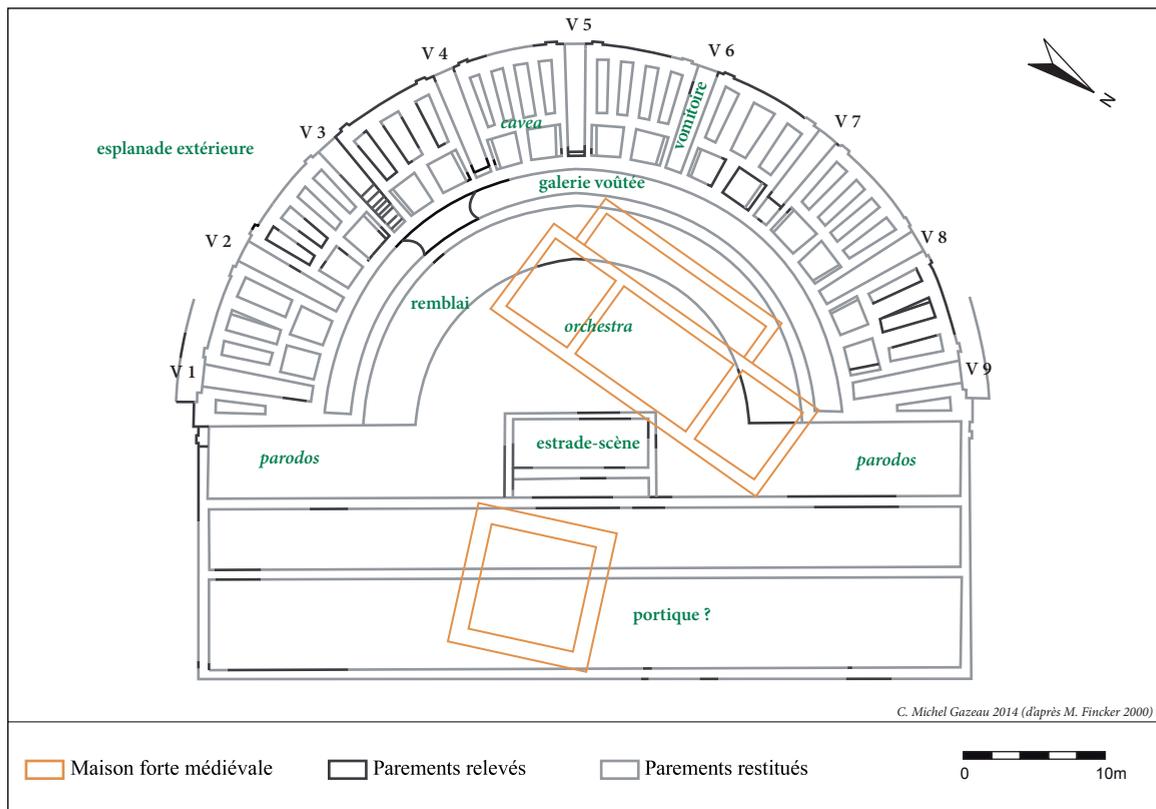
Fig. 2. Plan du théâtre antique et de la maison-forte médiévale (d'après M. Fincker 2000, 169).

Bien que le théâtre n'ait pas été le point central des fouilles archéologiques effectuées durant les années 1980, son plan général a tout de même pu être appréhendé. Nous nous attacherons donc ici à rappeler ses caractéristiques principales présentées par M. Fincker<sup>14</sup> (fig. 2).

Seul théâtre connu en Gironde, il s'agit d'un monument de taille modeste pour un monument rural<sup>15</sup>. D'un diamètre de 53,84 m à l'extérieur et 23,46 m à l'intérieur, il forme un hémicycle régulier entièrement construit. La *cavea* se compose de quatre murs annulaires destinés à supporter les gradins qui délimitent un espace central, l'*orchestra*, auquel on pouvait accéder par des *parodoi*. Une petite estrade rectangulaire a été mise en évidence contre un grand bâtiment de scène constitué de deux espaces oblongs mitoyens dont la longueur équivaut au diamètre du théâtre.

Le décapage de l'extrémité orientale de la *cavea* a révélé l'absence du premier vomitoire oriental, appelé V1 dans le plan de restitution de M. Fincker (fig. 2). Ce couloir n'existant pas, on peut donc envisager que,

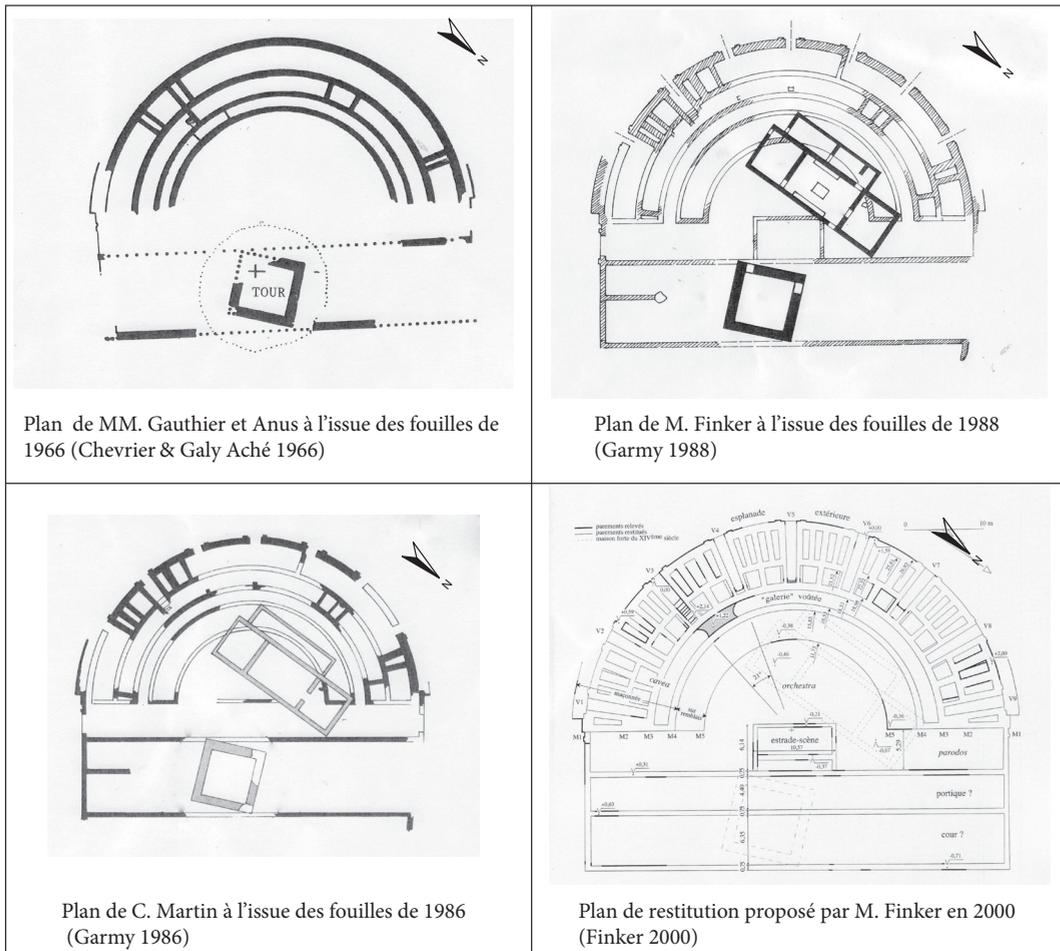
Fig. 3. Évolution du plan du théâtre entre 1966 et 2000.

Le site est signalé dès le XVIII<sup>e</sup> s. par l'abbé Jacques Baurein, puis au XIX<sup>e</sup> s. par Léo Drouyn<sup>3</sup>. Ce n'est qu'à partir de la seconde moitié du XX<sup>e</sup> s. que l'attention des chercheurs se porte sur la zone du théâtre. En effet, les premières fouilles débutent en 1966 et s'attachent à débroussailler, puis à dégager la partie sud-ouest du monument<sup>4</sup>. Les vestiges mis au jour sont interprétés comme une "enceinte" avec, entre le mur extérieur et le mur intérieur distants d'environ 6 m, la présence d'alvéoles séparées par des cloisons transversales. Une "chambre trapézoïdale" et une galerie voûtée sont également mises en évidence. Le premier relevé détaillé des structures est ensuite réalisé par M. Gauthier et P. Anus qui reconnaissent le plan d'un théâtre antique (fig. 3).

Puis, en 1984, des sondages permettent d'établir la chronologie générale du site<sup>6</sup>. Cette opération inaugure plusieurs années de recherches archéologiques avec notamment la mise en place d'un chantier-école dirigé par P. Garmy. Les observations faites au cours de la fouille de 1986 donnent une première approche du monument antique<sup>7</sup>. La zone est alors entièrement dégagée de sa couverture végétale et un nouveau relevé général des structures est réalisé par l'architecte C. Martin (fig. 3) qui enrichit considérablement les connaissances sur le théâtre. Une tranchée est ouverte en avant d'un vomitoire de la partie orientale du monument. L'observation stratigraphique permet alors de reconstituer l'évolution de ce secteur depuis la période augustéenne jusqu'à l'abandon du théâtre. Pourtant ces fouilles ont pour principal objectif d'étudier la réoccupation médiévale du site. Le théâtre n'est pris en compte qu'en raison de son imbrication avec les structures postérieures. Les investigations se poursuivent en 1987, mais aucune information nouvelle ne semble concerner le monument antique<sup>8</sup>. En 1988, de nouvelles structures appartenant au théâtre sont mises en évidence par S. Faravel au cours de la fouille de l'habitat médiéval<sup>9</sup> (fig. 3). Son plan est alors complété par M. Fincker, qui publie en 2000 une restitution détaillée du monument dans une analyse préliminaire<sup>10</sup> (fig. 3).

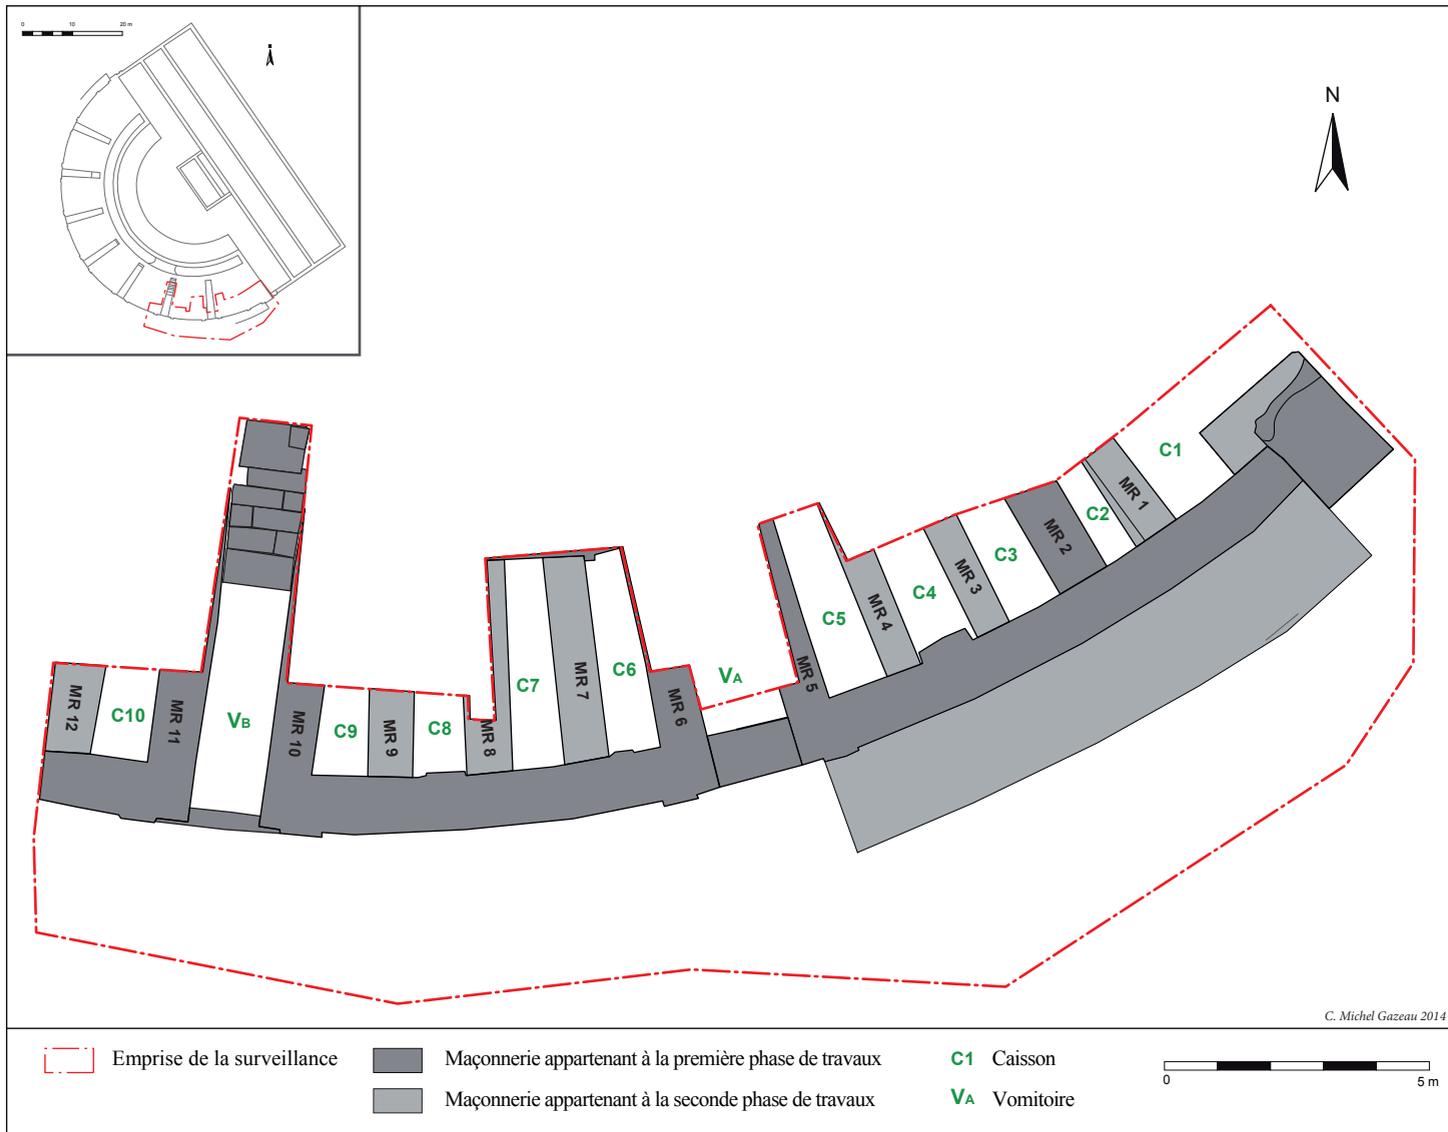
Fig. 4. Plan général des structures découvertes en 2012 (C. Michel Gazeau).

par symétrie, le vomitoire V9 n'existe pas non plus. L'édifice ne semble finalement comporter que sept couloirs d'accès<sup>17</sup> (fig. 4).

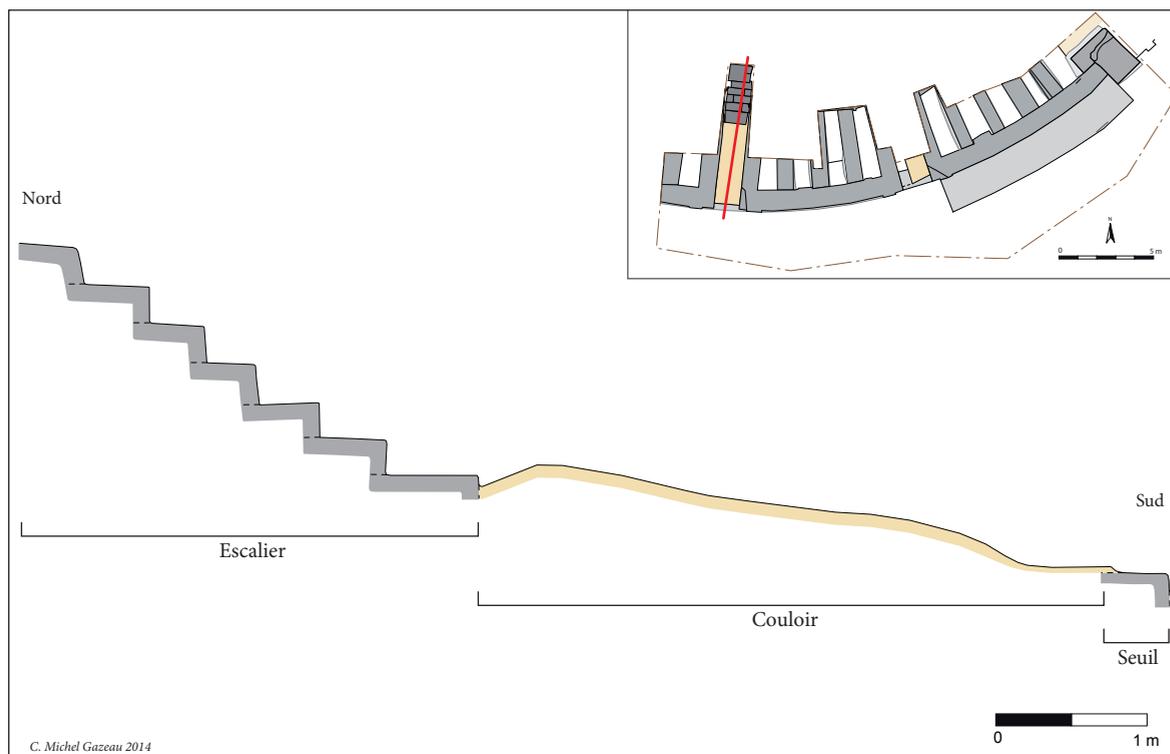
Fig. 5. Profil nord-sud du vomitoire B (dessin C. Michel Gazeau).

Jusqu'à présent, les connaissances concernant les dispositifs d'accès aux gradins reposaient sur le vomitoire B, seul vomitoire relevé durant les fouilles pratiquées à Brion<sup>18</sup>. Les travaux engagés en 2012 pour la restauration du bâtiment ont permis de compléter et de préciser ces données (fig. 5). Long de 7,70 m, il est large de 1,30 m à l'entrée et de 1,18 m au niveau de la quatrième marche de l'escalier.

Le seuil du vomitoire correspond à la dernière assise de fondation du mur périphérique. Il est partiellement recouvert d'un niveau de sol en mortier jaune induré qui s'étend sur 4,20 m de long et rejoint la première marche d'un escalier, celle-ci étant située 0,65 m plus haut que le seuil.

Le dégagement total de VB a donc permis de mettre en évidence un dispositif au profil différent de celui envisagé jusqu'à présent, avec une légère rampe qui permettait d'accéder à la volée d'escalier. Il serait intéressant de poursuivre les investigations afin de savoir si ce sol est bien le sol originel ou s'il n'existe pas un sol horizontal plus ancien, comme l'envisageait la restitution de M. Fincker<sup>20</sup>.

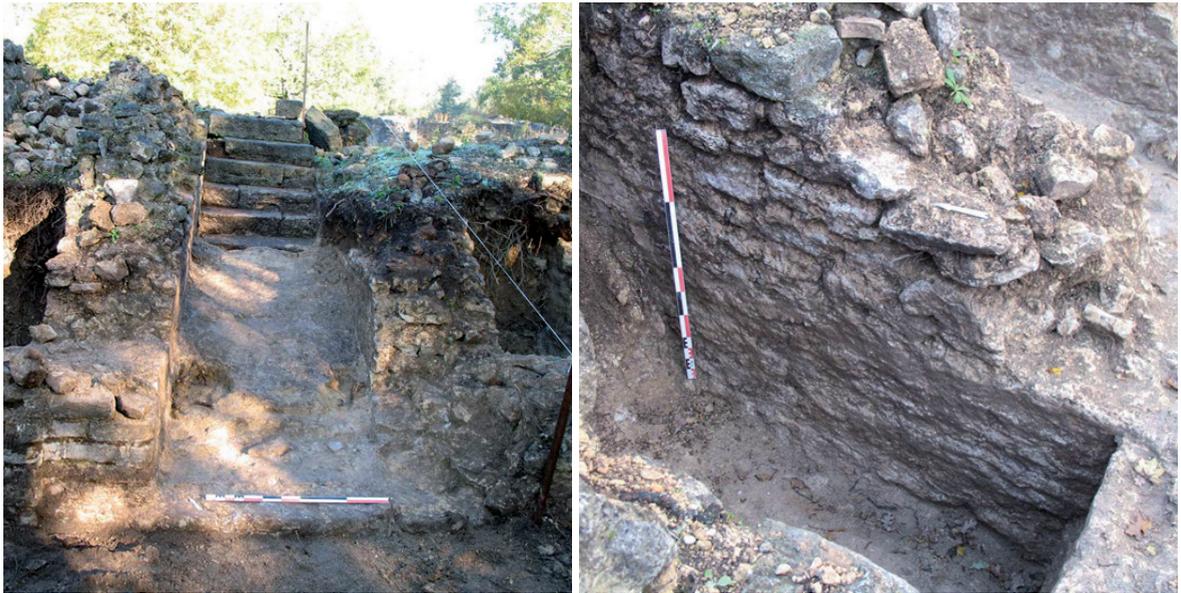
Le vomitoire est bordé par deux murs chaînés avec le mur périphérique, dont les extrémités nord n'ont pas été dégagées (fig. 6). Ces murs, MR 10 et MR 11<sup>19</sup>, présentent un parement monté en *opus vittatum* jointoyé au fer, côté couloir, et un parement fruste, monté en assises réglées, côté caissons (fig. 7). Le mur occidental, MR 11, est large de 0,88 m et le mur oriental, MR 10, de 0,84 m.

Fig. 6 (à gauche). Vue générale du vomitoire B (cl. C. Michel Gazeau)

Fig. 7. Parement occidental du piédroit occidental du vomitoire B (cl. C. Michel Gazeau).

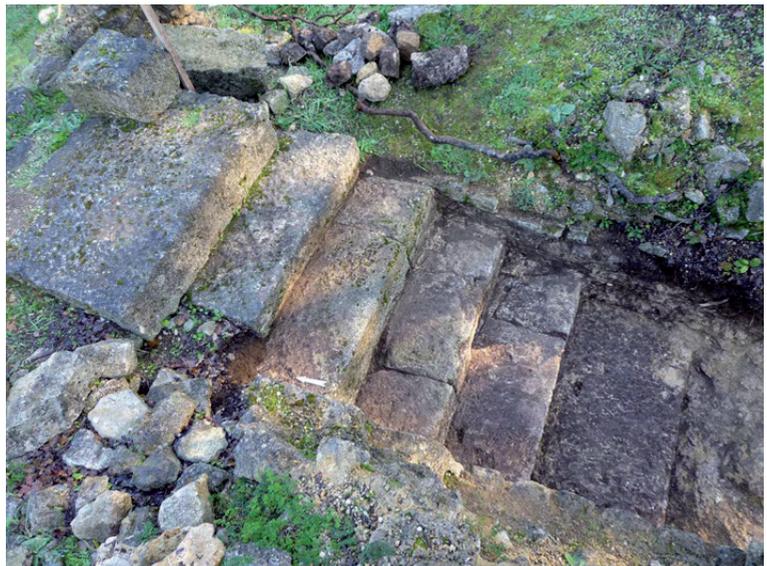
Fig. 8. Escalier du vomitoire B (cl. C. Michel Gazeau).

Le couloir d'accès se termine donc par un escalier composé de sept marches en grand appareil aux dimensions variées (fig. 8). Leurs hauteurs s'échelonnent entre 0,22 et 0,27 m, pour des profondeurs allant de 0,39 à 0,44 m. L'escalier comporte un premier palier à la première marche et un second à la sixième, profonds respectivement de 0,64 et 0,86 m. La septième marche n'est plus constituée que d'un fragment de dalle et la partie supérieure de la structure a disparu. Deux lentilles de mortier jaune recouvrent encore très partiellement les marches.

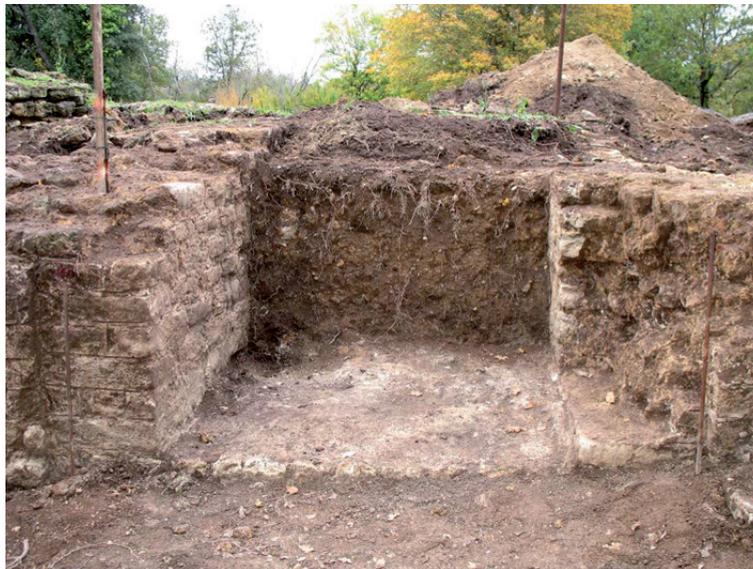
Fig. 9. Vue générale de l'entrée du vomitoire A (cl. C. Michel Gazeau).

Le projet architectural ne prévoyant de matérialiser que l'entrée du vomitoire A, seule son extrémité sud a été dégagée (fig. 9). Les deux piédroits du couloir sont chaînés avec le mur périphérique. Le mur occidental, MR 6, est conservé sur huit assises et le mur oriental, MR 5, sur six assises. Tous deux larges de 0,88 m, ils présentent des parements montés en *opus vittatum* jointoyés au fer côté couloir. En revanche, les parements extérieurs, visibles dans les caissons, sont frustes.

Comme dans VB, l'entrée de VA est matérialisée par un seuil, mais celui-ci correspond, ici, à la première assise d'élévation du mur périphérique. En retrait de 0,08 m par rapport au seuil de VB, il est donc plus haut et lié à l'élévation du mur périphérique. On note que l'entrée de VA est également plus large que celle de VB<sup>21</sup>. Le seuil de VA est partiellement recouvert par un niveau de calcaire pulvérulent compact et épais d'environ 0,10 m. Ce dernier pourrait correspondre au niveau de sol du couloir, à l'image du dispositif identifié dans VB, bien que les couches constituant les sols semblent différentes. Néanmoins, ce niveau n'a été que très partiellement mis au jour, une fouille plus poussée permettrait de déterminer avec certitude s'il s'agit bien d'un sol de circulation. Ouvrir le vomitoire A dans son intégralité serait également nécessaire pour établir un profil général des couloirs d'accès aux gradins.

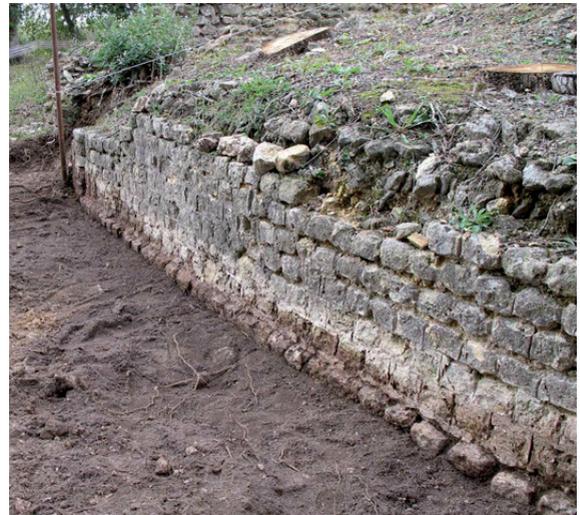
Fig. 10. Vue générale du parement externe du mur périphérique à l'ouest de VA (cl. C. Michel Gazeau).

De tracé curviligne, le mur annulaire périphérique n'était que partiellement visible avant les travaux de 2012. Ceux-ci ont permis de révéler les sections de part et d'autre du vomitoire VA. Longue de 8,70 m et large de 1,10 m, la section à l'ouest de VA est conservée sur 1,10 m de hauteur. Le mur est chaîné avec MR 10 à l'ouest et MR 6 à l'est.

Seule une assise de fondation a pu être mise au jour au niveau de la section comprise entre VA et VB. Elle se distingue de l'élévation par un ressaut de 0,08 m. Le parement externe du mur est monté en *opus vittatum* avec des moellons calcaires calibrés (0,15 x 0,10 m en moyenne) et jointoyés au fer (fig. 10). Afin de renforcer les angles, les extrémités sont constituées de moellons plus longs que pour le reste de l'élévation (jusqu'à 0,35/0,40 m). La façade est rythmée par des pilastres saillants de 0,08 m qui encadrent les entrées des vomitoires.

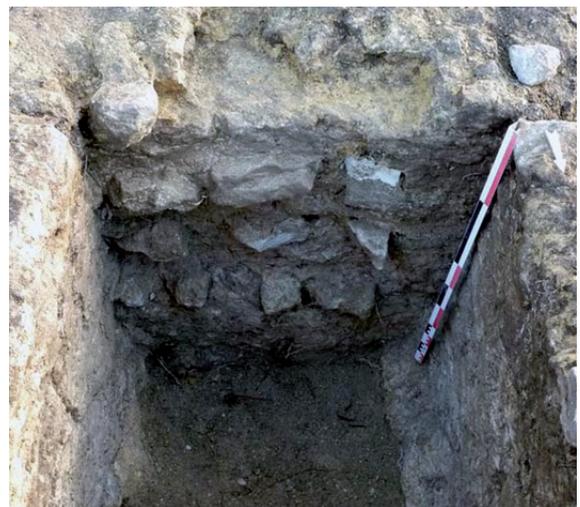
Fig. 11. Dispositif de pierres d'attente dans C8 (cl. C. Michel Gazeau).

Les différents sondages pratiqués jusqu'à présent ont montré que le parement interne possédait un aspect relativement fruste, avec des joints pleins et débordants de telle sorte que les limites d'assises sont difficiles à distinguer. Si la surveillance a bien confirmé cette mise en œuvre entre VA et VB, elle a également révélé un nouveau fait marquant dont on verra l'importance plus loin. En effet, des dispositifs de pierres d'attente espacés tous les 2,20 m à partir du mur oriental de VB ont également été mis en évidence (fig. 11). Sur l'avant-dernier mur annulaire, une même amorce de mur fait face au dispositif le plus à l'est. Par contre, cette répartition ne prend pas en compte le mur occidental de VA, trop proche de la deuxième amorce de mur.

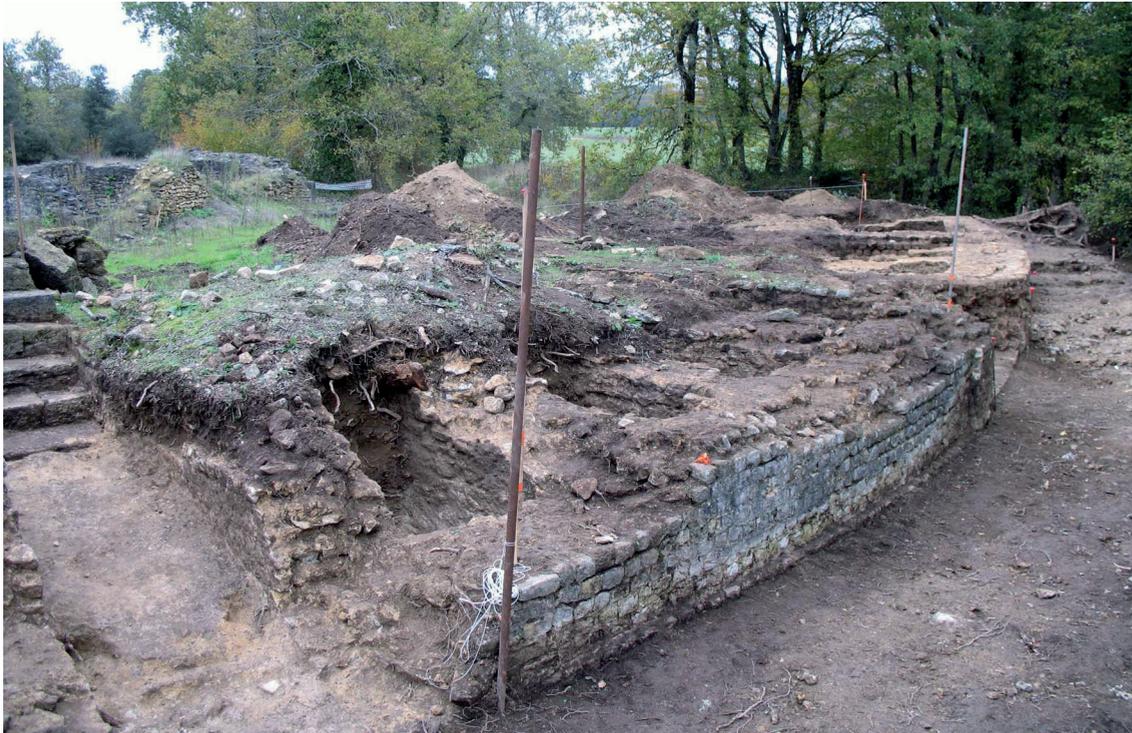
Fig. 12. Vue générale du *cuneus* situé entre VB et VA (cl. C. Michel Gazeau).

Entre VB et VA, deux murs rayonnants étaient déjà visibles avant la surveillance (MR 7 et MR 8) ; un troisième mur, MR 9, a été mis au jour grâce à ces nouveaux travaux. Largés de 0,80 à 0,87 m, ces trois murs définissent des espaces de 0,95 m de large, répartis régulièrement entre les deux couloirs d'accès (fig. 12). D'apparence fruste, ils sont formés de moellons calcaires équarris montés en assises réglées avec des joints pleins et débordants, à l'image du parement interne du mur périphérique. Les fondations sont constituées d'un *opus caementicium* coulé directement dans une tranchée creusée dans une couche de sable orange. Elles cotent toutes à la même altitude, celle-ci étant supérieure à celle du mur périphérique.

Les trois murs s'appuient tous contre le mur périphérique, sans tenir compte des amorces de mur. MR 7, seul mur découvert dans sa totalité, s'appuie également contre l'avant-dernier mur annulaire.

Les dispositifs de pierre d'attente indiquent que, lorsque le *cuneus* VA-VB a été construit, le projet prévoyait deux murs rayonnants. Les piédroits des vomitoires étant chaînés avec le mur périphérique, on peut raisonnablement penser que cet ensemble a sans doute été construit d'un seul tenant. Dans ce programme, deux murs rayonnants, chaînés avec les deux derniers murs annulaires, étaient donc prévus. Mais ce sont finalement trois murs qui ont été érigés. La position des amorces de murs par rapport à VA témoignent également d'un changement de plan. Car on remarque que si les trois murs radiaux sont

régulièrement répartis entre les deux piédroits, ce n'est pas le cas des deux amorces de murs. Celles-ci ne tiennent pas compte du piédroit de VA. On peut donc penser qu'à l'origine, VA devait sans doute se positionner plus à l'est. Il semble que le dispositif initial ait été modifié au profit d'un dispositif plus solide avec plus de murs radiaux dans un *cuneus* moins large.

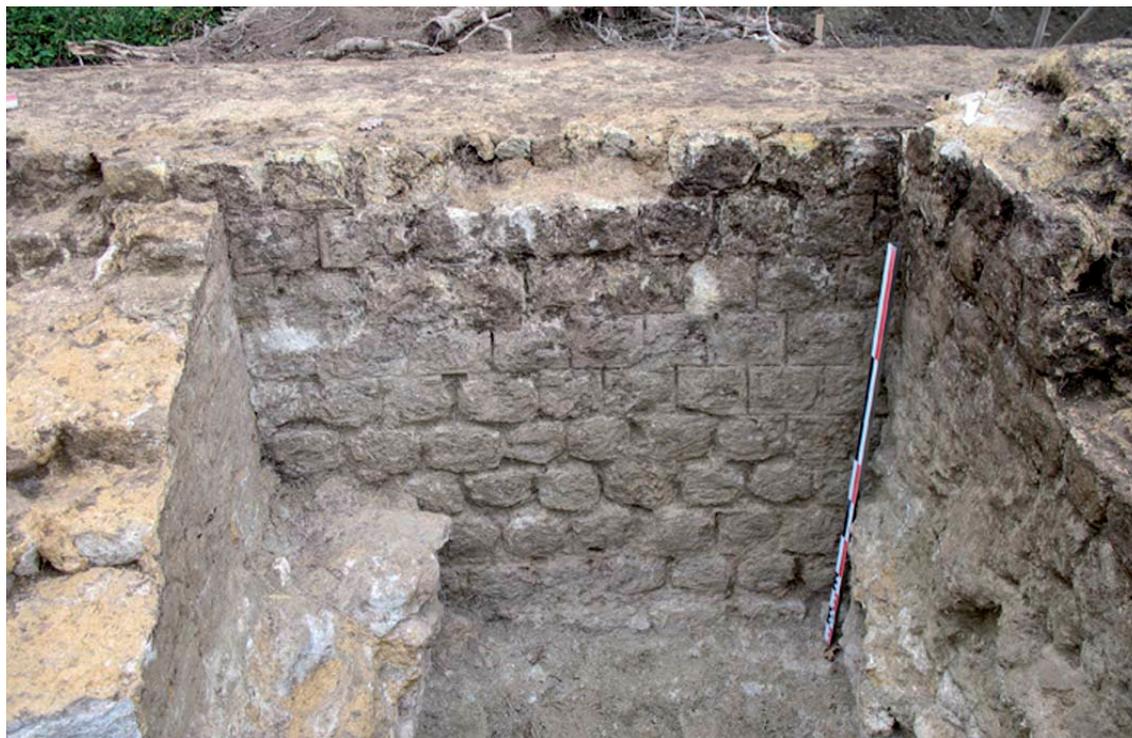
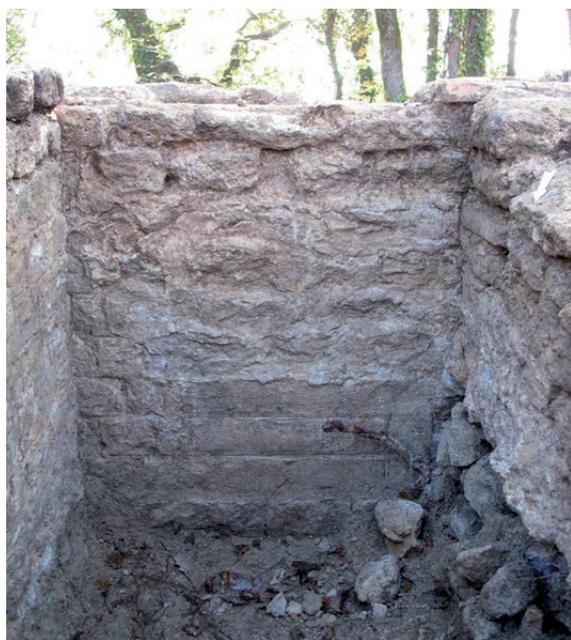
Entre les vomitoires A et B, la surveillance a bien confirmé l'aspect fruste du parement interne du mur périphérique. En revanche, à l'est de VA, on observe deux types de parements distincts qui

Fig. 14. Vue de détail de l'extrémité orientale du parement interne du mur périphérique (cl. C. Michel Gazeau).

Fig. 15. Vue de détail du changement dans le parement interne du mur périphérique (cl. C. Michel Gazeau).

révèlent une avancée de chantier d'est en ouest. Conservés sur neuf assises, les quatre premiers mètres orientaux présentent un parement en *opus vittatum* soigné et régulier, avec des moellons calcaires calibrés, à l'image du parement extérieur (fig. 14). On remarque également que les quatre premières assises de l'élévation ont des joints creux et ce n'est qu'à partir de la cinquième assise, que les joints sont tirés au fer. Dans un premier temps, la partie orientale, sans doute destinée à être vue, a été construite de la même manière que le parement externe. Puis, cette mise en œuvre soignée ne s'observe plus que dans la partie basse de l'élévation. La partie supérieure se poursuit avec le même parement fruste identifié entre les vomitoires A et B (fig. 15). Cette interruption pourrait traduire un changement de destination en allant vers l'ouest, avec un parement interne n'étant finalement plus destiné à être vu. Enfin, comme dans l'autre *cuneus*, une amorce de mur large de 1,05 m est placée à égale distance du mur oriental de VA et de MR 2 (fig. 16).

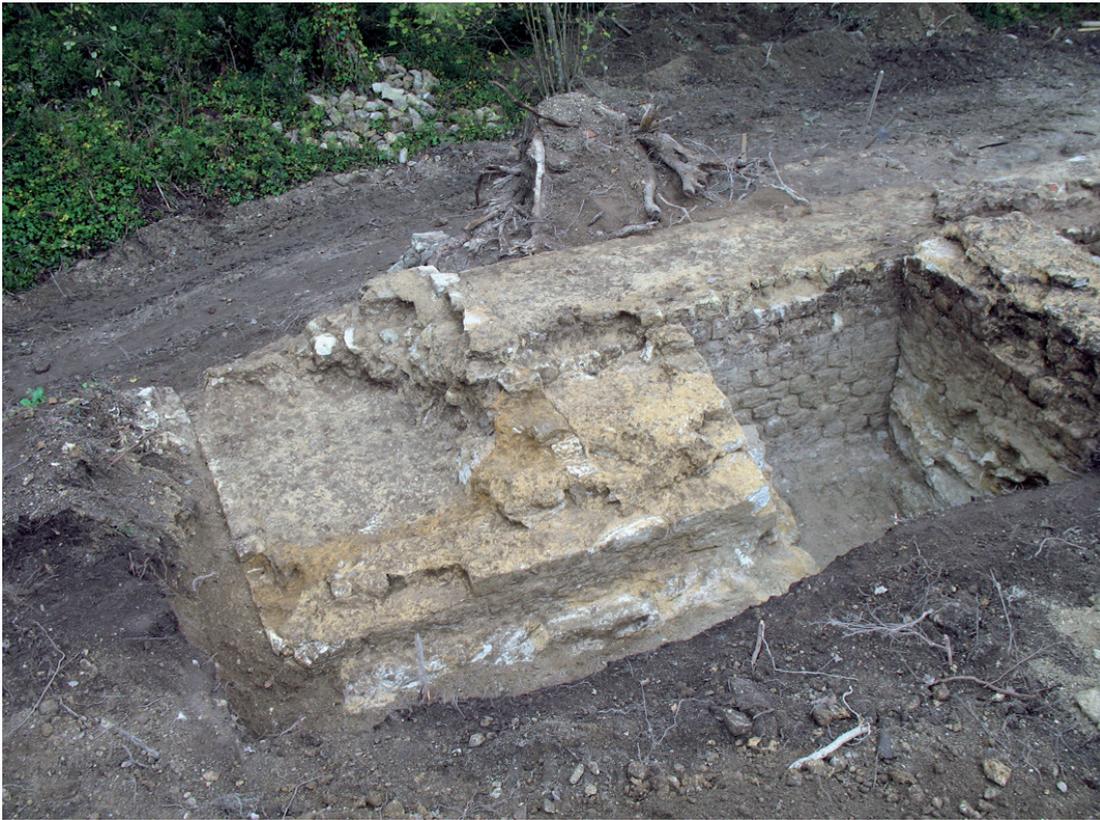
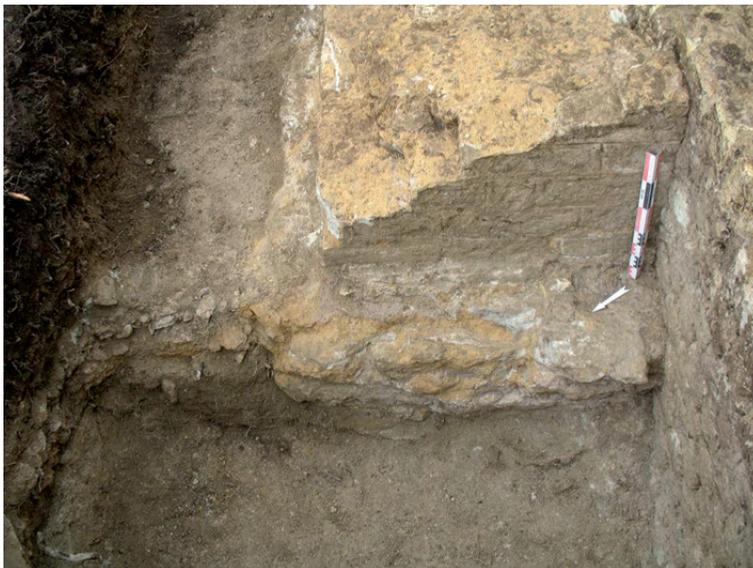
Le dégagement de l'extrémité nord-est du mur périphérique a permis de mettre en évidence une maçonnerie quadrangulaire de 2,40 x 2,65 m, conservée sur 0,60 m de haut, (fig. 17). Deux restaurations successives ont pu être observées. La structure initiale montre une élévation montée en *opus vittatum* régulier avec des moellons calcaires de 0,15 à 0,40 m de long. Les joints ne sont pas conservés et beaucoup de moellons ne sont plus en place. Le blocage est constitué d'un *opus caementicium* en mortier jaune pâle. La fondation se distingue par un ressaut de 0,10 à 0,15 m. Elle se caractérise par un *opus caementicium* coulé directement dans une tranchée de fondation. Seule la dernière assise est montée en *opus vittatum* avec des moellons calcaires équarris et des joints débordants. Puis, une bande de mortier orange, de 0,15 m de large et 1,65 m de long, a été rajoutée au nord-ouest, contre cette première maçonnerie. Enfin, le tiers nord-ouest a été réalisé au mortier jaune foncé. Son parement sud-ouest, visible dans C1, vient clairement s'appuyer contre le parement interne du mur périphérique, dont il reprend le type d'appareillage (fig. 18). La fondation est, ici aussi, constituée d'un *opus caementicium* coulé dans une tranchée et se distingue par un ressaut large de 0,30 à 0,40 m. Elle cote à une altitude supérieure à celle du mur périphérique.

Si le mur périphérique semble postérieur à la structure initiale, il est antérieur à la dernière restauration. Ces considérations permettent-elles seulement d'identifier les différentes étapes du chantier ou la maçonnerie quadrangulaire est-elle liée à un aménagement antérieur ? Sachant que, d'après son parement interne, la construction de cette partie du mur périphérique s'est faite d'est en ouest, il est tout à fait envisageable que celui-ci soit venu se plaquer contre une maçonnerie existante, puis reprise ultérieurement.

Fig. 17. Vue générale de la maçonnerie quadrangulaire observée à l'extrémité orientale du mur périphérique (cl. C. Michel Gazeau).

Fig. 18. Vue de détail du parement sud-ouest de la maçonnerie quadrangulaire (cl. C. Michel Gazeau).

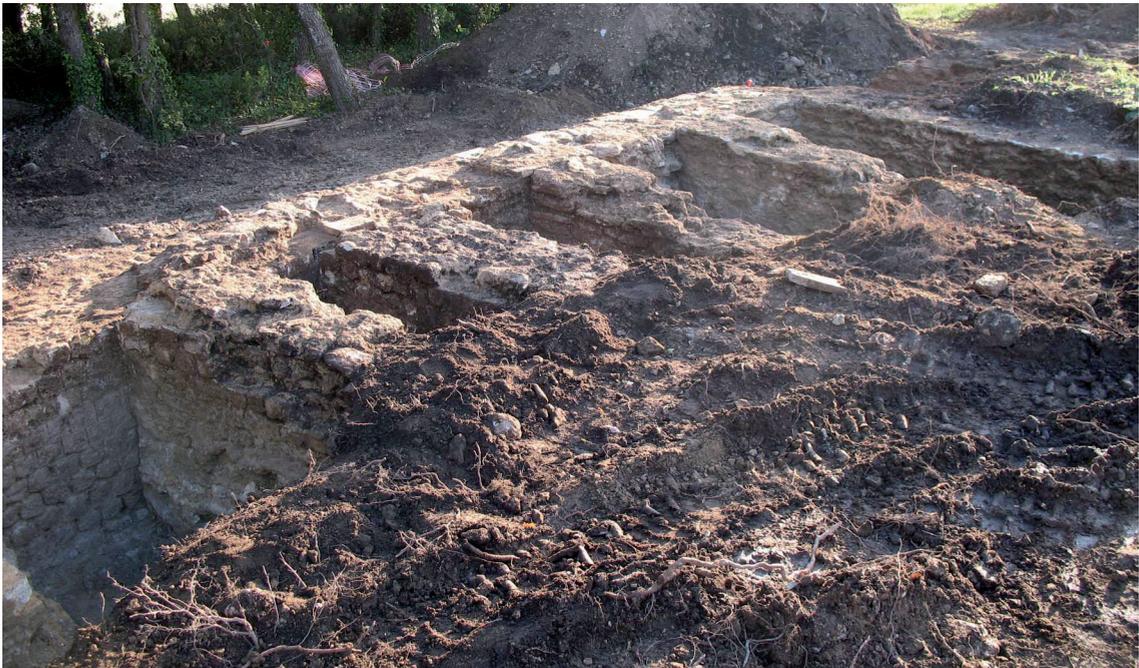
Fig. 19. Vue générale du *cuneus* situé à l'est de VA (cl. C. Michel Gazeau).

Les deux murs MR 4 et MR 3 sont larges de 0,68 m et alternent avec des espaces larges de 1,15 m. Leurs élévations sont montées de la même manière que pour les murs rayonnants découverts dans le *cuneus* précédent. Les parements sont relativement frustes avec des joints pleins et débordants. La fondation de MR 4 présente également une mise en œuvre similaire à celle des autres murs cités précédemment : elle est constituée d'un *opus caementicium* coulé directement dans une tranchée. Le parement oriental de MR 3 montre une fondation à l'aspect totalement différent : elle est constituée d'un ensemble de moellons calcaires sans mortier apparent. La limite de fondation de ces deux murs se positionne également à une altitude supérieure à celle de la fondation du mur périphérique. Elle correspond néanmoins à la limite entre les deux types d'élévations identifiés au niveau du parement interne de ce mur.

Un troisième mur rayonnant, MR 2, est également situé à 1,15 m de MR 3. Cependant, il est plus large que les autres<sup>24</sup> et son élévation présente, sur les deux parements, un *opus vittatum* jointoyé au fer soigné (fig. 20). La fondation, perceptible dans C2, semble correspondre à un *opus caementicium* coulé dans une tranchée et cote, cette fois-ci, à la même altitude que celle du mur périphérique.

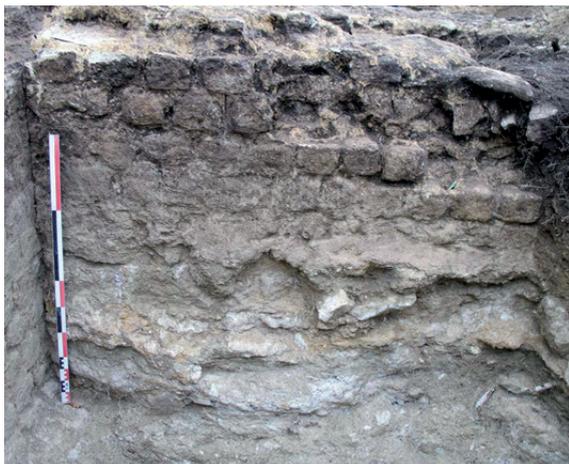
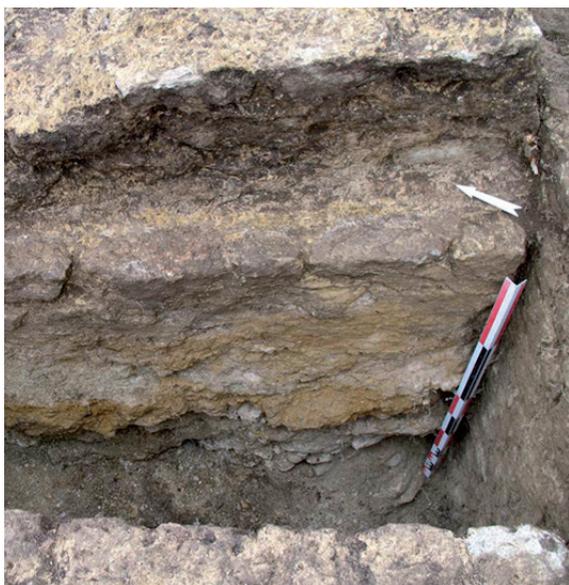
Fig. 21. Vue de détail du parement oriental du mur MR 1 (cl. C. Michel Gazeau).

Fig. 22. Vue de détail du parement occidental du mur MR 1 (cl. C. Michel Gazeau).

Enfin le dernier mur oriental, MR 1, n'est espacé que de 0,68 m de MR 2. Conservé sur seulement cinq assises, le parement oriental de l'élévation est monté en *opus vittatum* jointoyé au fer (fig. 21). Des coulures de mortier marquent la limite de fondation du mur qui se caractérise par un *opus caementicium* coulé directement dans une tranchée. Plus haute que celle du mur périphérique, elle cote à la même altitude que celles des autres murs rayonnants et de la maçonnerie quadrangulaire. Le parement occidental est construit de manière plus fruste et présente un ressaut, de 0,20 m au nord-ouest et 0,13 m au sud-est (fig. 22). Large de 0,88 m en partie basse, l'emprise du mur se réduit à partir de 0,35 m de haut pour ne plus mesurer que 0,70 m de large en partie supérieure.

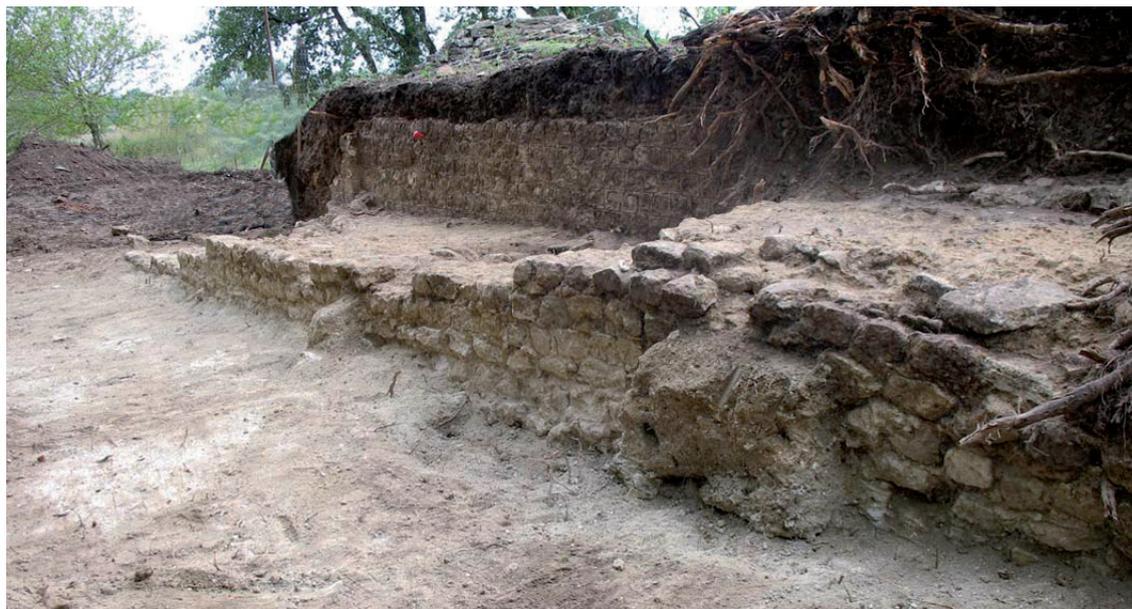
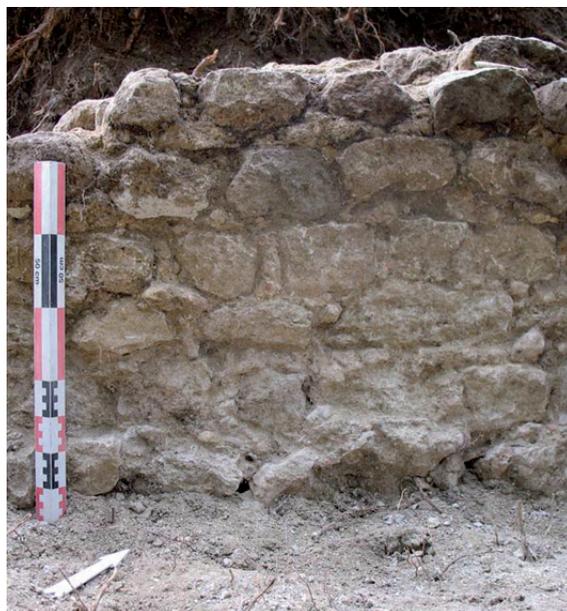
Fig. 23. Vue générale de la maçonnerie découverte contre le mur périphérique (cl. C. Michel Gazeau).

Fig. 24. Vue de détail du parement sud de la maçonnerie découverte contre le mur périphérique (cl. C. Michel Gazeau).

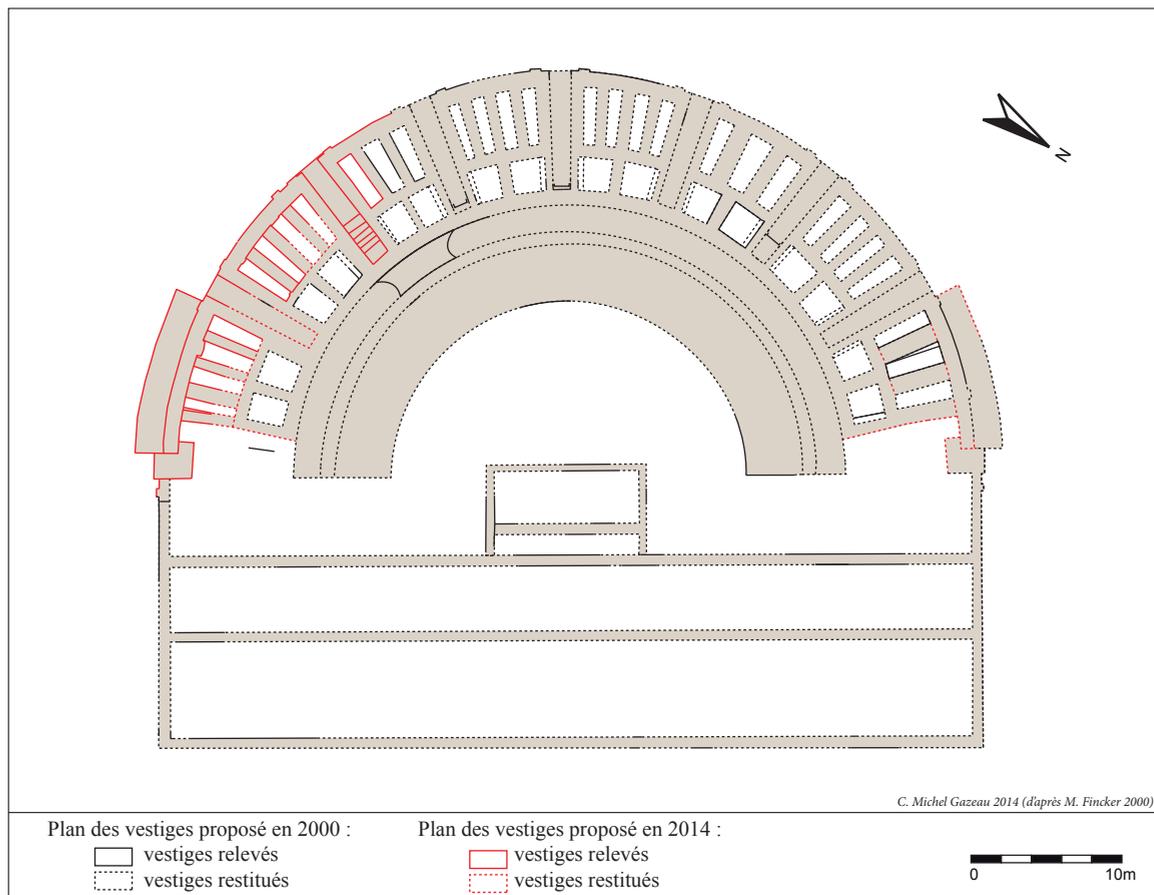
Fig. 25. Plan du théâtre de Brion d'après les relevés effectués en 2012 (C. Michel Gazeau 2014, d'après M. Fincker 2000).

Le projet de restauration du théâtre antique de Brion reposait sur un plan de restitution, établi à partir de sondages effectués dans les années 1980 au niveau de l'extrémité nord-ouest de la *cavea*<sup>27</sup> et des quelques parements de mur encore visibles. Le plan restitué s'appuyait aussi sur un principe de construction symétrique et régulier, proposant neuf couloirs d'accès aux gradins alternant avec une série de trois ou quatre caissons. Or, les observations réalisées au cours de la surveillance de 2012 viennent quelque peu modifier la vision que l'on avait de cet édifice de spectacle.
